## Ancienne ferme du Bout-des-Crocs à Saint-Quentin-en-Tourmont

Numéro de dossier : IA80007734  
Date de l'enquête initiale : 2004  
Date(s) de rédaction : 2004  
Cadre de l'étude : inventaire préliminaire arrière-pays maritime picard  
Degré d'étude : étudié

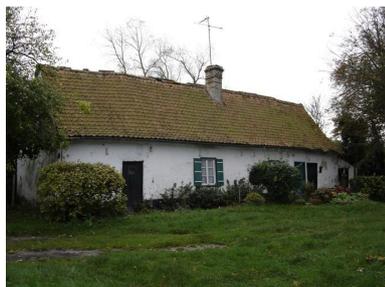
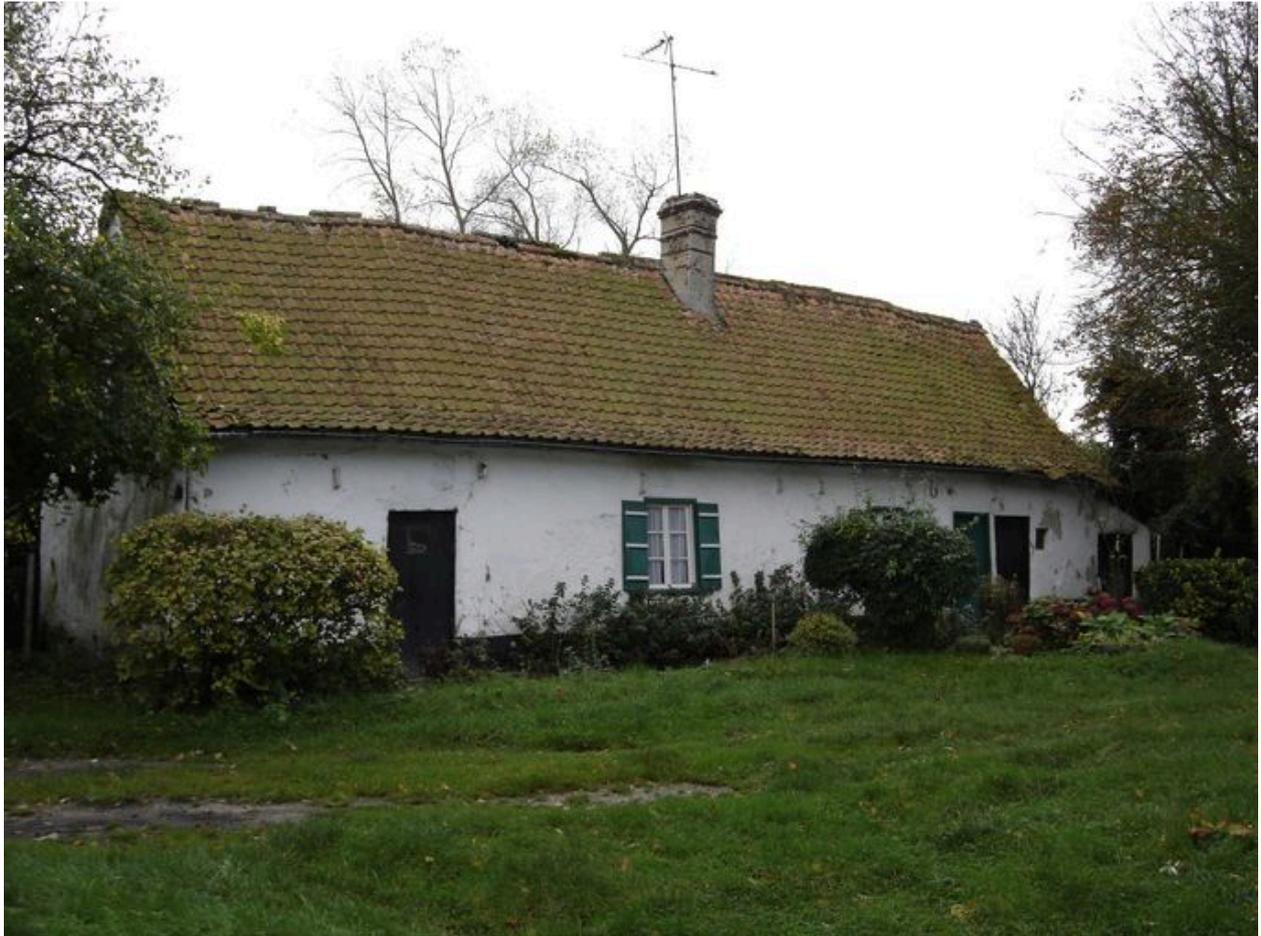
Vue générale du logis.  
Phot. Inès Guérin  
IVR22\_20068005612NUCA

Vue générale du logis.

Ce dernier, pourvu d'un solin en brique, dispose d'une structure en pans de bois et torchis. La partie habitable, de trois travées de long, est au centre de l'édifice, l'écurie à l'est et la remise à l'ouest. Les trois portes en façade attestent ainsi de la multiplication des fonctions rassemblées sous un même toit. Les ouvertures du logis sont distribuées de manière irrégulière. Les tenons d'ancrage du sommier sont visibles en façade et permettent d'appréhender le nombre de travées de l'édifice. La couverture en pannes picardes dispose d'un coyau prononcé. Une rangée de briques occupant l'arête faîtière permet une meilleure assise de la couverture. Les pignons sont aveugles.

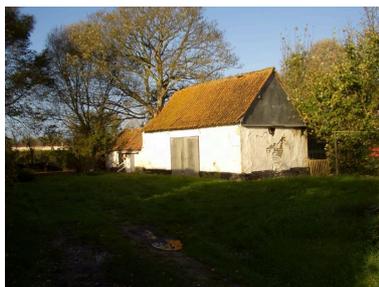
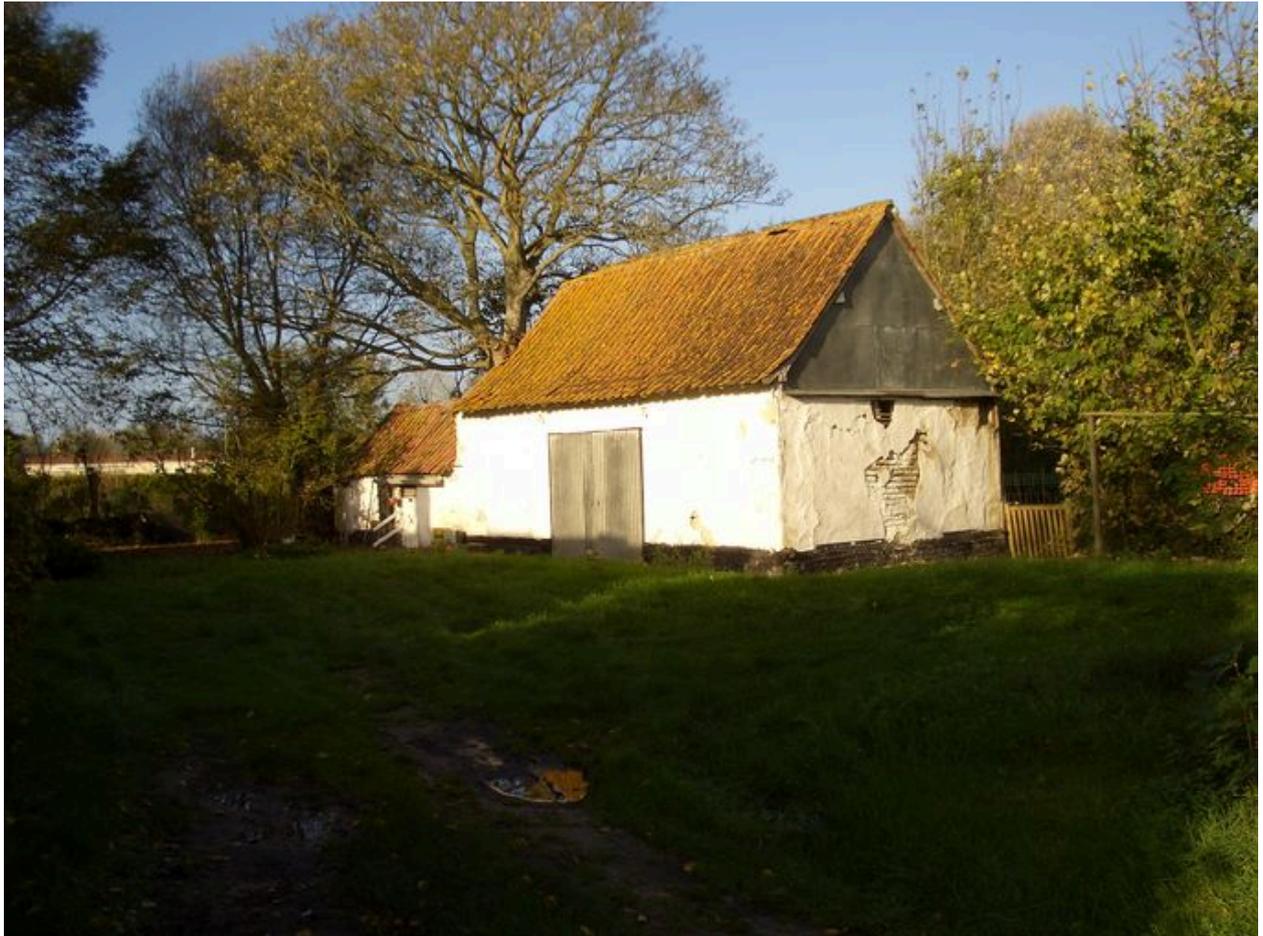
Vue des dépendances.  
Phot. Inès Guérin  
IVR22\_20068005613NUCA

Vue des dépendances.

La grange, située face du logis, a bénéficié de la même technique de construction. Un essentage de tôles protège le pignon oriental.
