Hauts-de-France, Somme
Ponthoile
le Hamel
115 rue du Marais

Ancienne ferme

Numéro de dossier : IA80007853
Date de l'enquête initiale : 2004
Date(s) de rédaction : 2004
Cadre de l'étude : inventaire préliminaire arrière-pays maritime picard
Degré d'étude : étudié

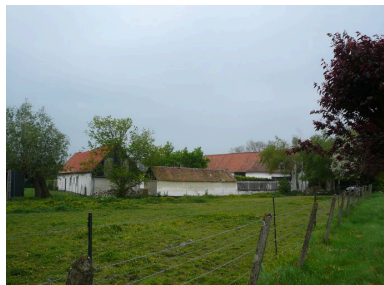
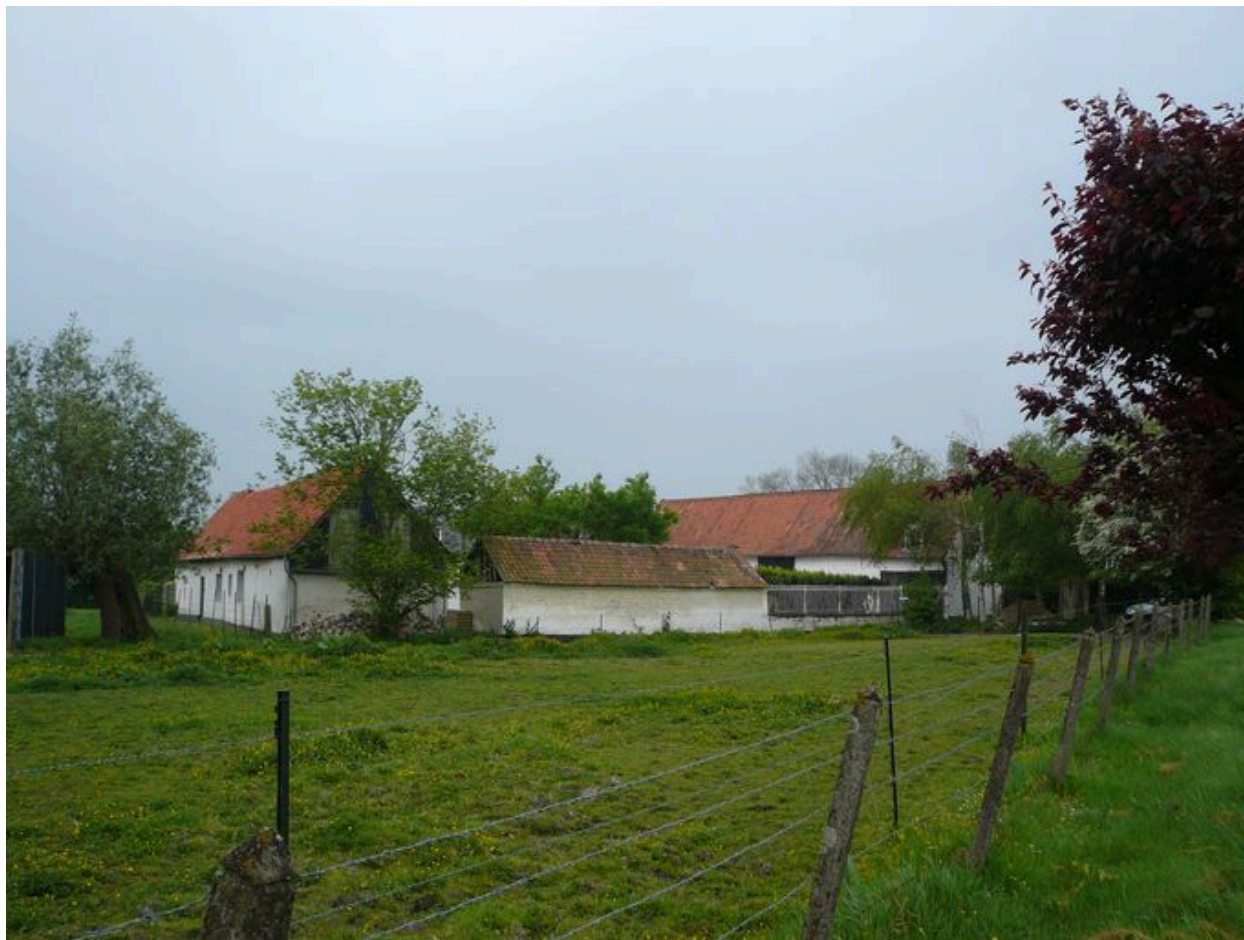
Vue générale.
Phot. Inès Guérin
IVR22_20078005809NUCA

Vue générale.

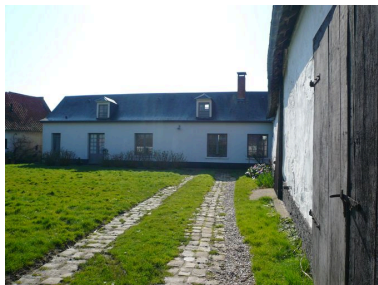
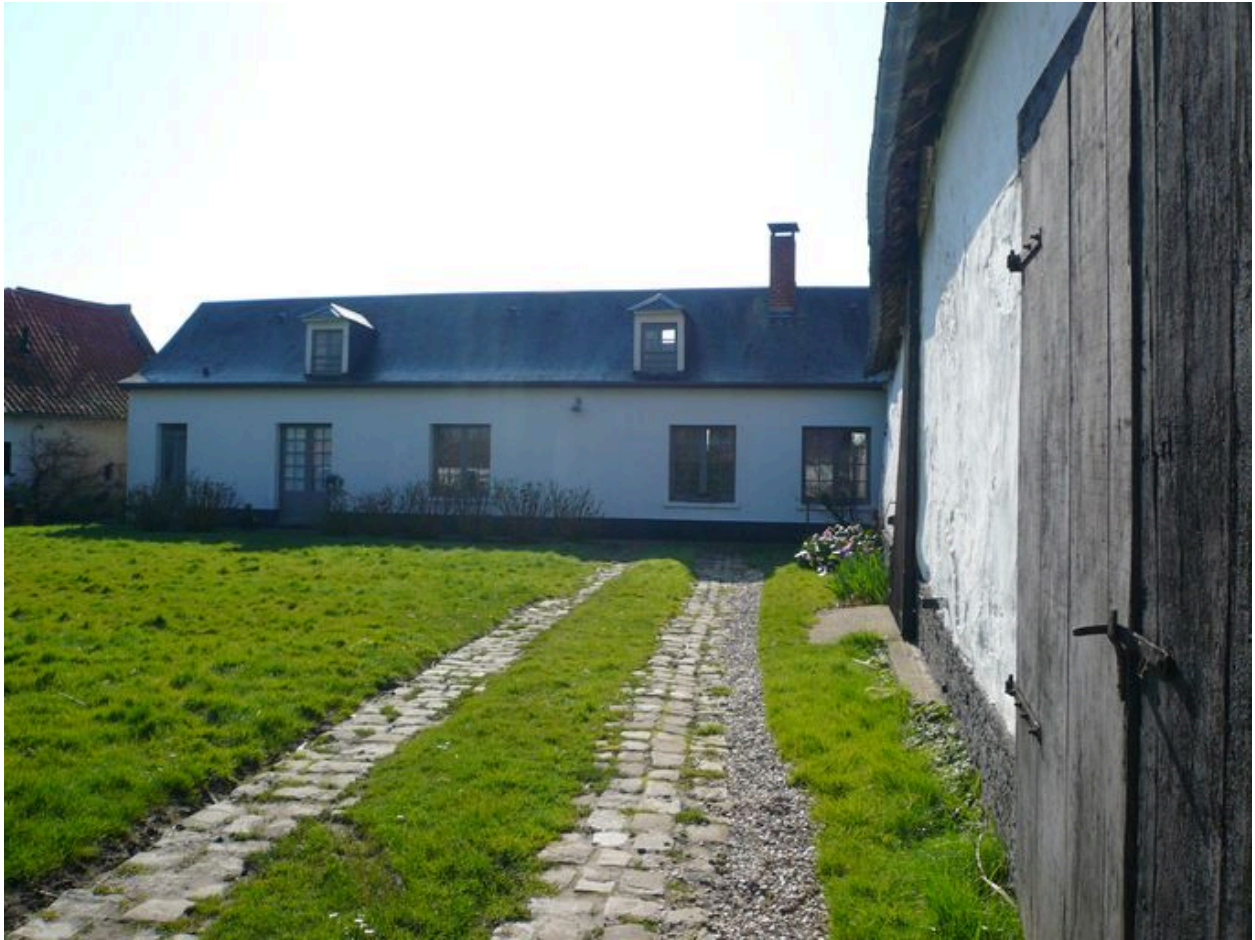
La ferme dispose de bâtiments distribués sur les quatre côtés d'une cour. Le logis, à l'origine en torchis et pans de bois, a été entièrement remanié à une date récente. Long de cinq travées, orienté au nord, il occupe le fond de la cour. La grange est située perpendiculairement, à l'ouest de la cour. En torchis et pans de bois sur solin bas en brique, elle est couverte d'un toit à longs pans en pannes picardes. Ce dernier est percé d'une lucarne recevant un pigeonnier. Les étables sont en face de la grange. Elles ont bénéficié des mêmes matériaux de construction. Les porcheries, en brique, occupent le nord de la cour.

Vue du logis.
Phot. Inès Guérin
IVR22_20078005490NUCA

Vue du logis.

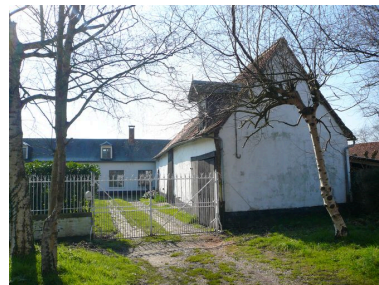
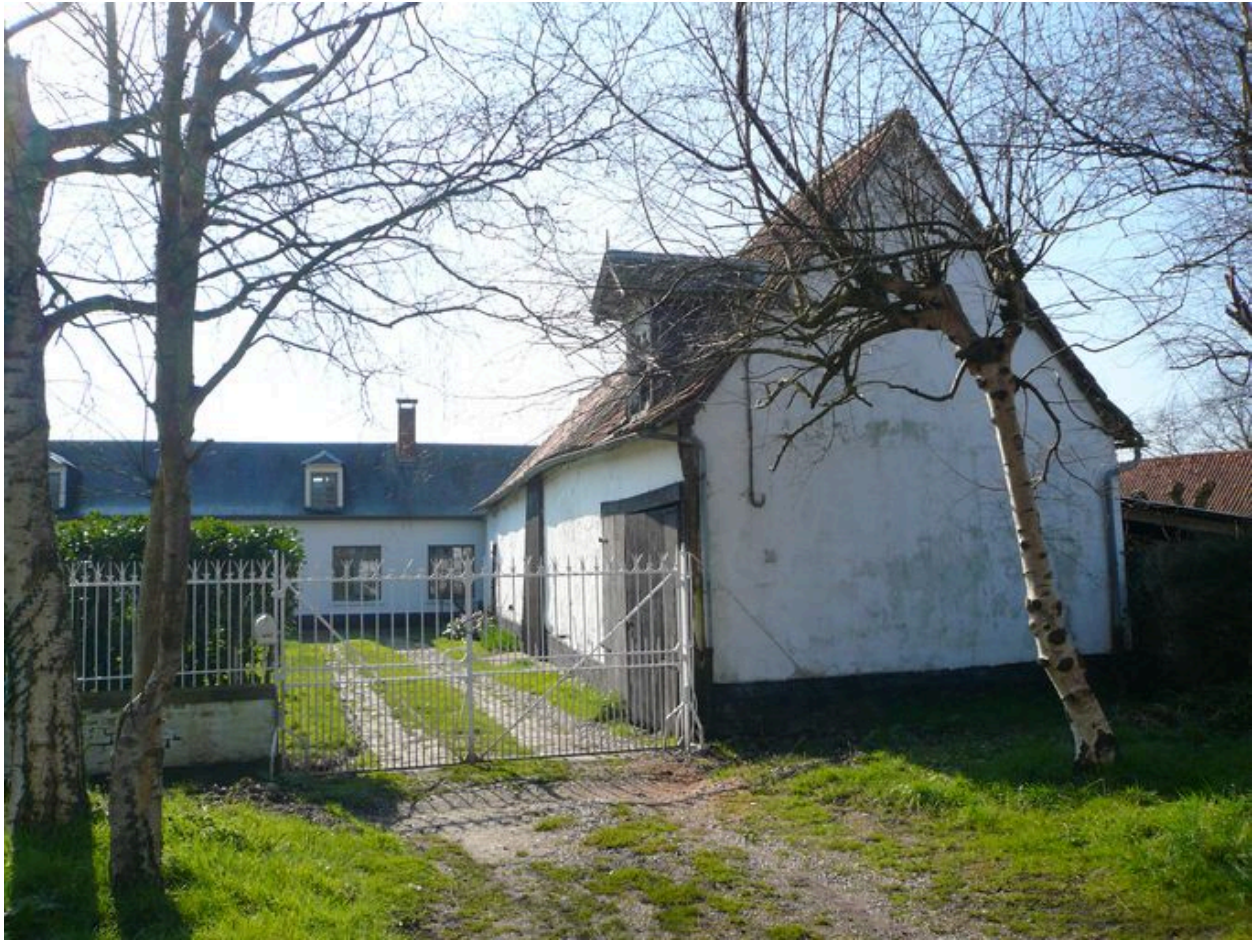
Cette ferme a conservé des bâtiments agricoles en parfait état d'origine. La pente abrupte du toit de la grange pourrait permettre de croire qu'elle était en chaume à l'origine.

Vue de la grange.
Phot. Inès Guérin
IVR22_20078005491NUCA

Vue de la grange.

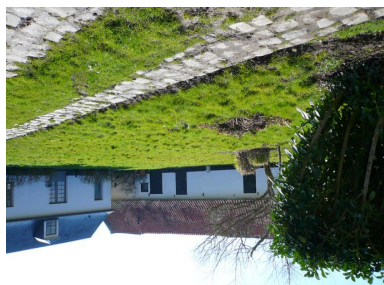
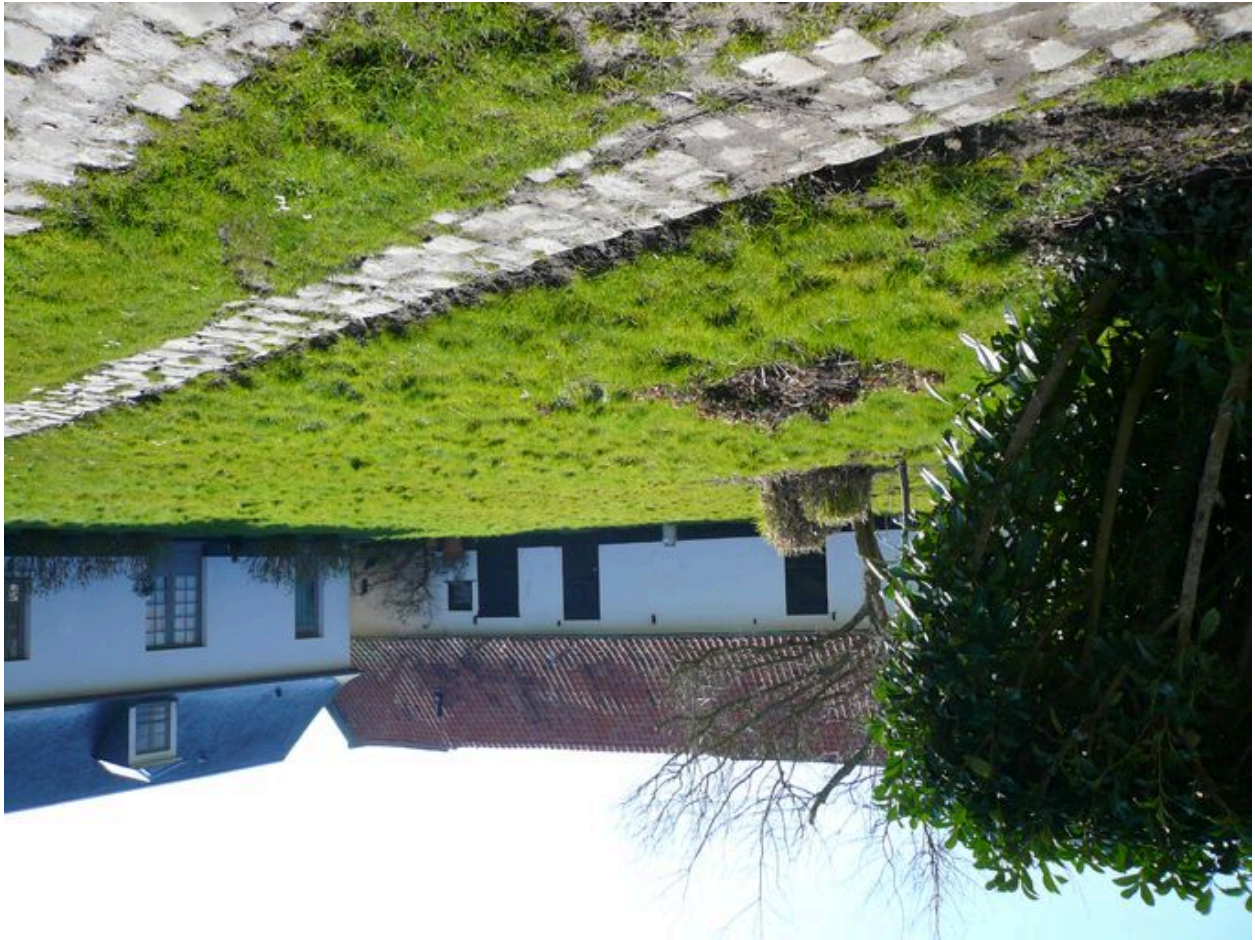
Vue des étables.
Phot. Inès Guérin
IVR22_20078005492NUCA

Vue des étables.
