Hauts-de-France, Aisne Boué place de l'Eglise, rue des Marchands

Eglise paroissiale Saint-Nicolas de Boué

Numéro de dossier : IA02000028 Date de l'enquête initiale : 1993 Date(s) de rédaction : 1995

Cadre de l'étude : inventaire topographique canton du Nouvion-en-Thiérache

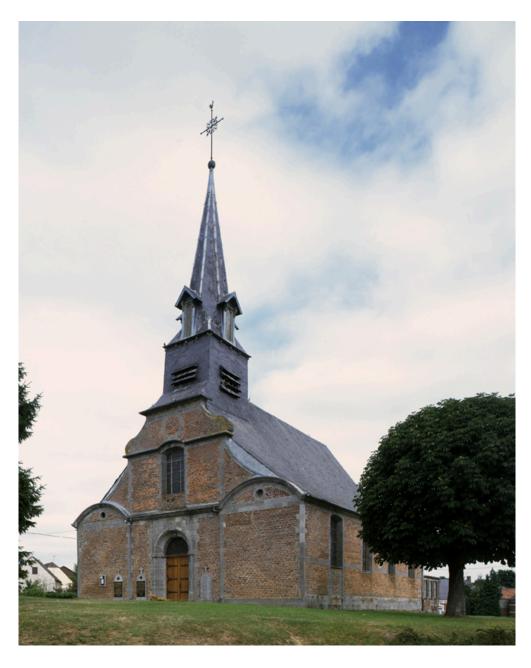
IVR22_19960200598VA

Vue générale sud-ouest.

Chœur et mur oriental de la nef bâtis en pierre de taille calcaire ; le reste de l'édifice est en brique. La voûte d'ogives recouvre la nef et le chœur mais chaque collatéral est couvert moitié par une voûte d'arêtes, moitié par une voûte en demi berceau. La demi-croupe surplombe la façade. Le clocher est couvert d'un essentage d'ardoise ; un toit en appentis en métal protège la sacristie.

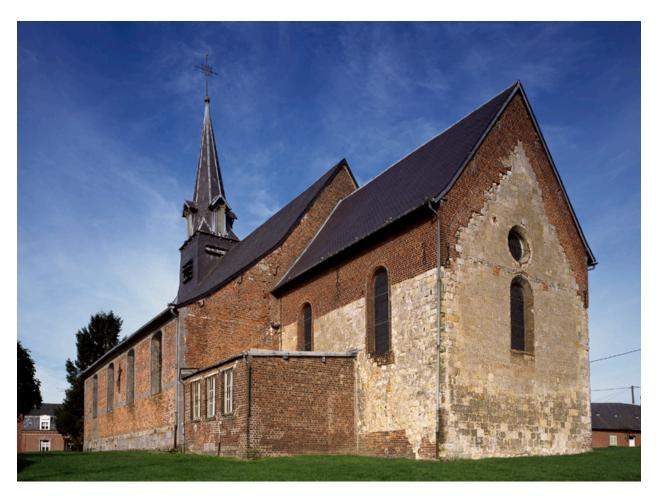
IVR22_19950202890VA

Vue générale, depuis l'est.

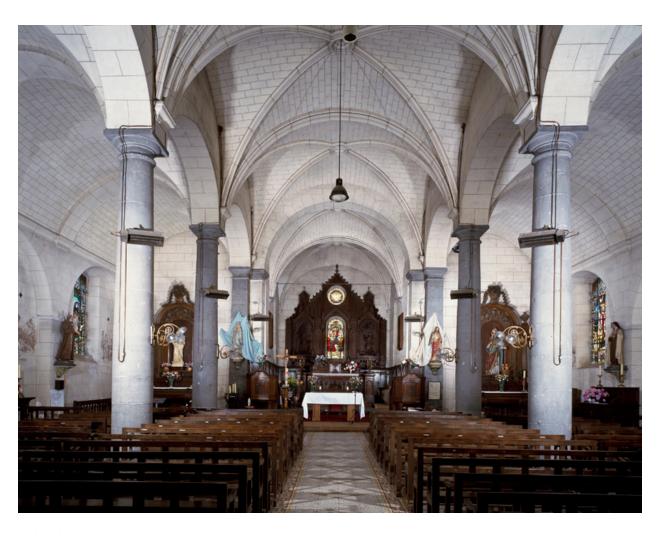
IVR22_19950202891VA

Vue intérieure vers le choeur.

Eglise paroissiale, peut-être construite au 16e siècle. De cette époque, il subsiste le chœur. Au 18e siècle, la nef est presque entièrement reconstruite et le chœur est percé de baies. La sacristie est ajoutée dans la 2e moitié du 19e siècle. Une campagne de restauration a lieu après 1918, ces travaux portant surtout sur la partie haute de l'édifice (plafond d'origine en bois peint remplacé par une voûte en brique creuse).

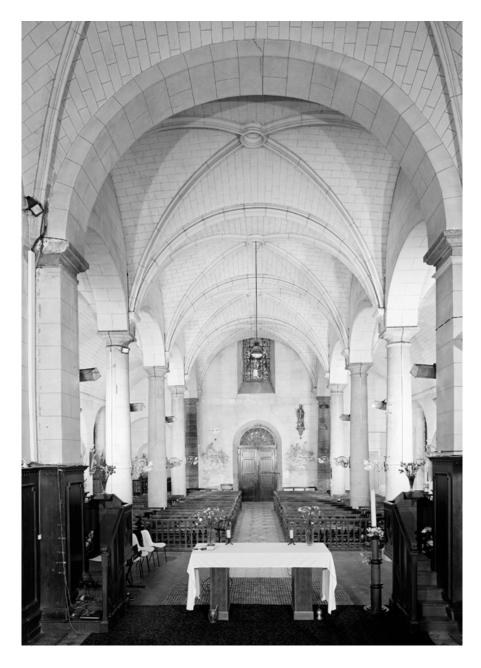
IVR22_19950202853V

Vue intérieure depuis le choeur.
