Hauts-de-France, Somme  
Quend  
Vieux-Quend  
28 rue du Vieux-Quend

## Ferme

Numéro de dossier : IA80007947  
Date de l'enquête initiale : 2005  
Date(s) de rédaction : 2005  
Cadre de l'étude : inventaire préliminaire arrière-pays maritime picard  
Degré d'étude : repéré

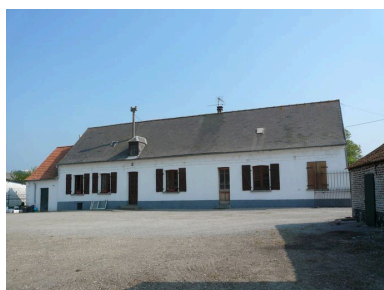
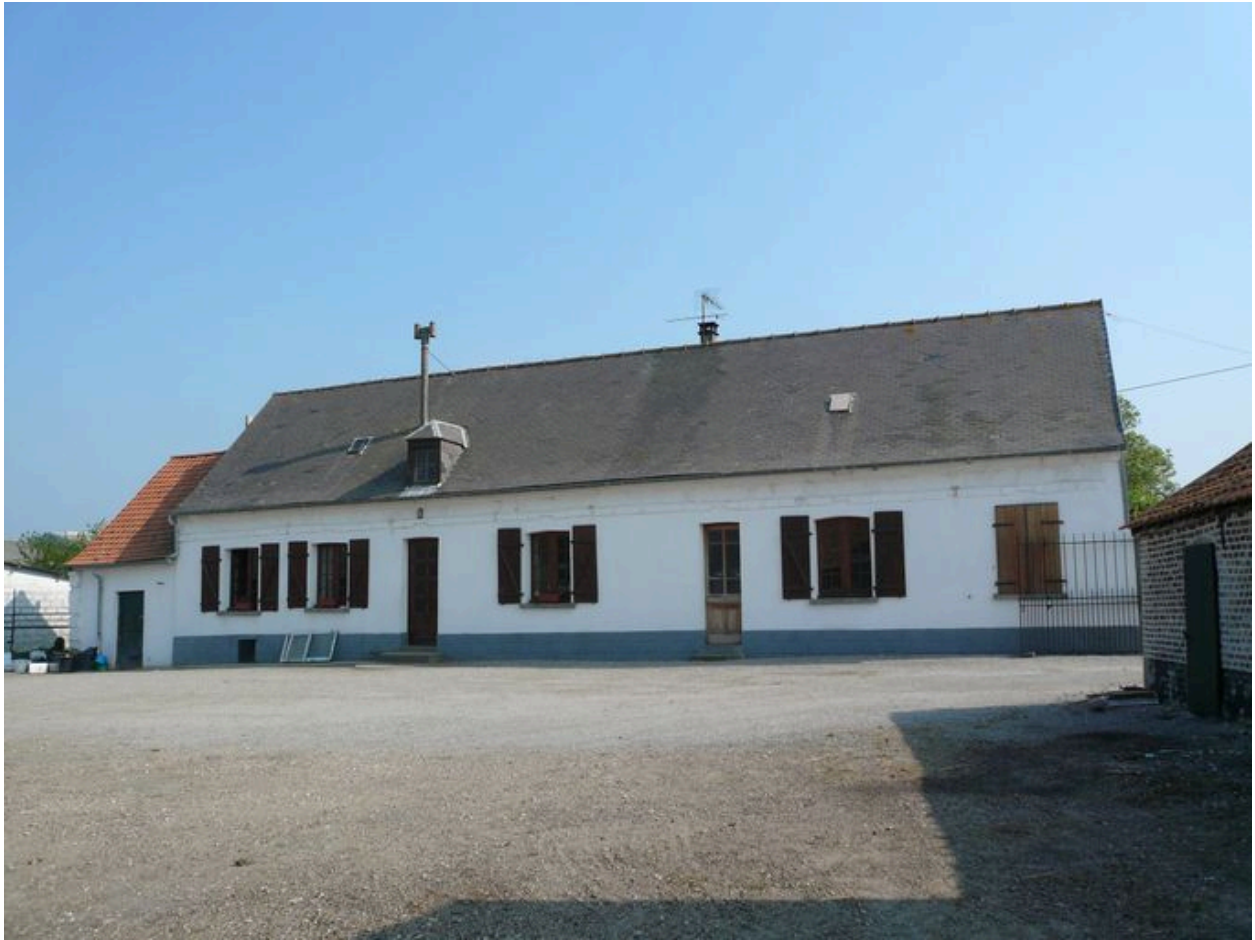
Vue du logis et de la laiterie à l'est.  
Phot. Inès Guérin  
IVR22\_20078005882NUCA

Vue du logis et de la laiterie à l'est.

Le logis, situé à l'entrée principale, est placé perpendiculairement à la voie de circulation, au sud de la cour. Long de cinq travées, le rez-de-chaussée, légèrement surélevé, dissimule un sous-sol dont les soupiraux en attestent la présence. Sa maçonnerie a fait totalement appel à la pierre de taille. Les murs pignons sont composés de pierre de taille (craie) avec rampants à couteaux picards en brique (celui situé à l'ouest est recouvert d'un essentage de matériaux synthétiques). Les ouvertures sont distribuées de manière totalement irrégulière. Deux portes percent d'ailleurs la façade sur cour (nord), permettant ainsi un accès direct depuis l'extérieur. Le toit à longs pans en ardoise est percé d'une lucarne unique. Le décor se concentre à la corniche, moulurée.

Dans le prolongement de la partie habitable à l'est, se trouve accolé un bâtiment plus petit d'une travée de long dont le pignon est composé d'une maçonnerie mixte en blocage de silex avec chaînes et jambes en brique. Le mur sur cour, en torchis et pans de bois, est percé d'une porte à double battants verticaux, alors que le pignon est a reçu une ouverture à chaque niveau. Cet édifice tient lieu de laiterie. Le fournil le flanque au sud.

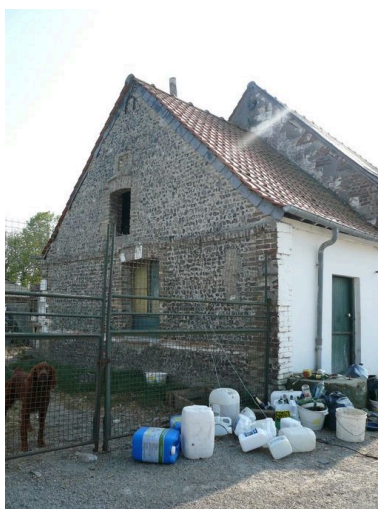
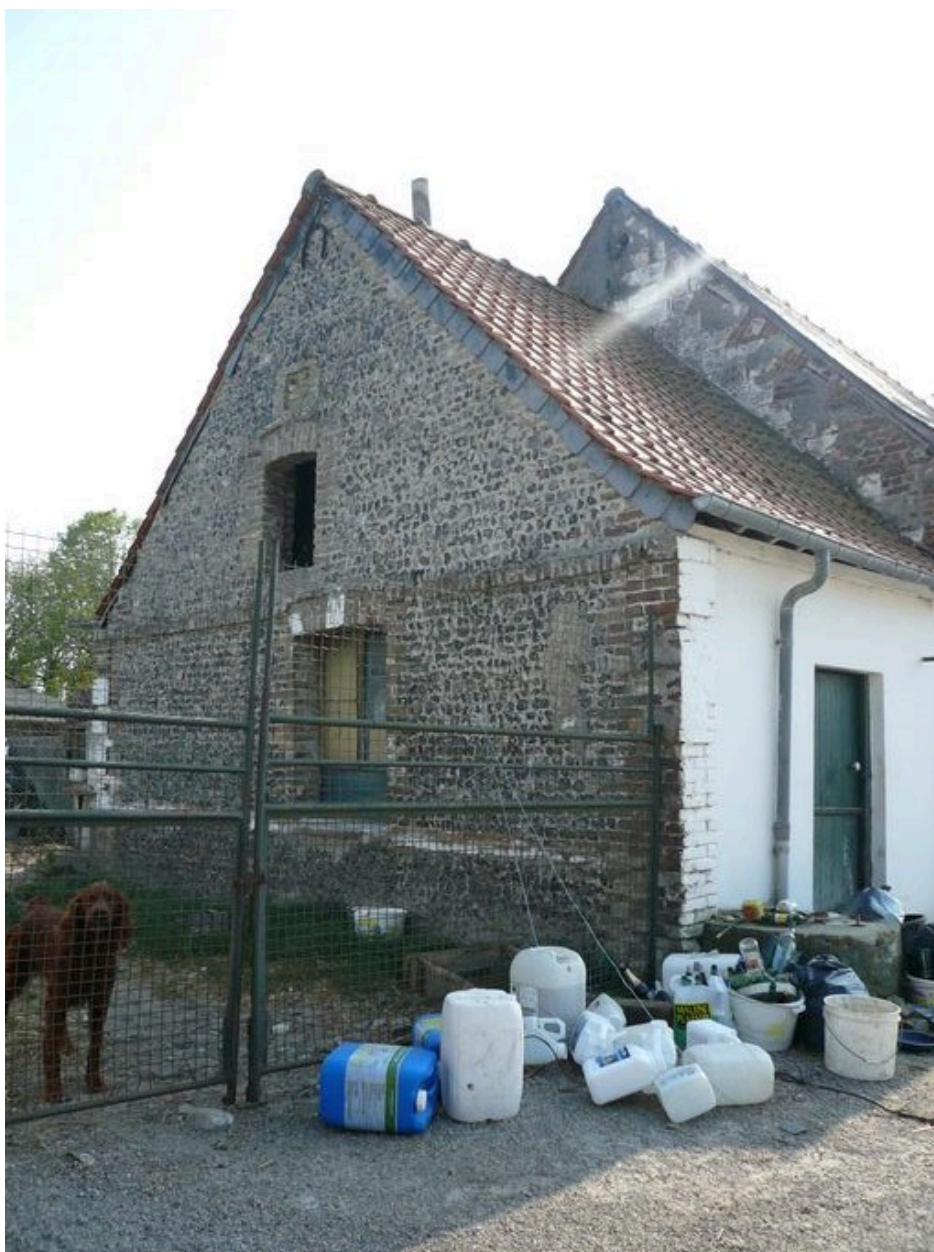
Vue détaillée du pignon de la laiterie.  
Phot. Inès Guérin  
IVR22\_20078005883NUCA

Vue détaillée du pignon de la laiterie.

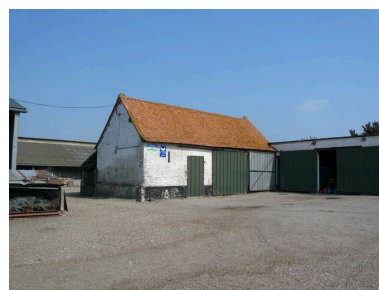
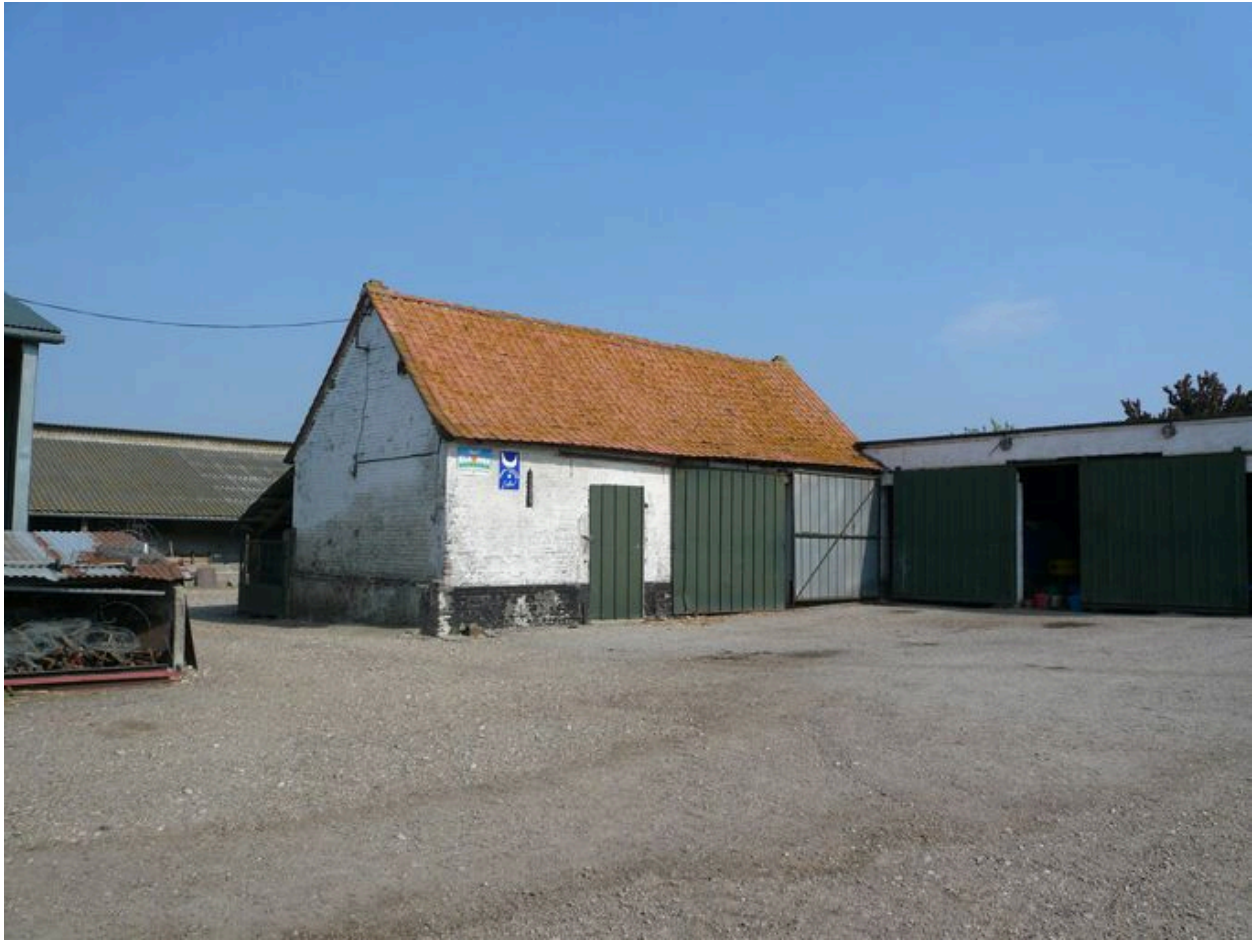
Vue de l'écurie à l'est de la cour.  
Phot. Inès Guérin  
IVR22\_20078005884NUCA

Vue de l'écurie à l'est de la cour.

Les fers d'ancrage portés par le logis indiquent une date de construction en 1819. Les porcheries, également datées par fers d'ancrage, ont, elles, été construites en 1823. L'écurie à l'est ainsi que la grange au nord semblent avoir été construites à la limite des 19e et 20e siècles.

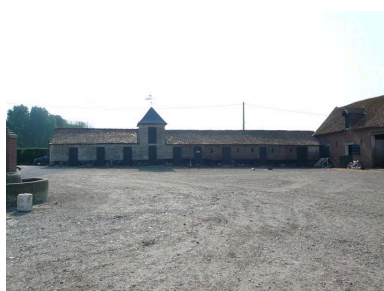
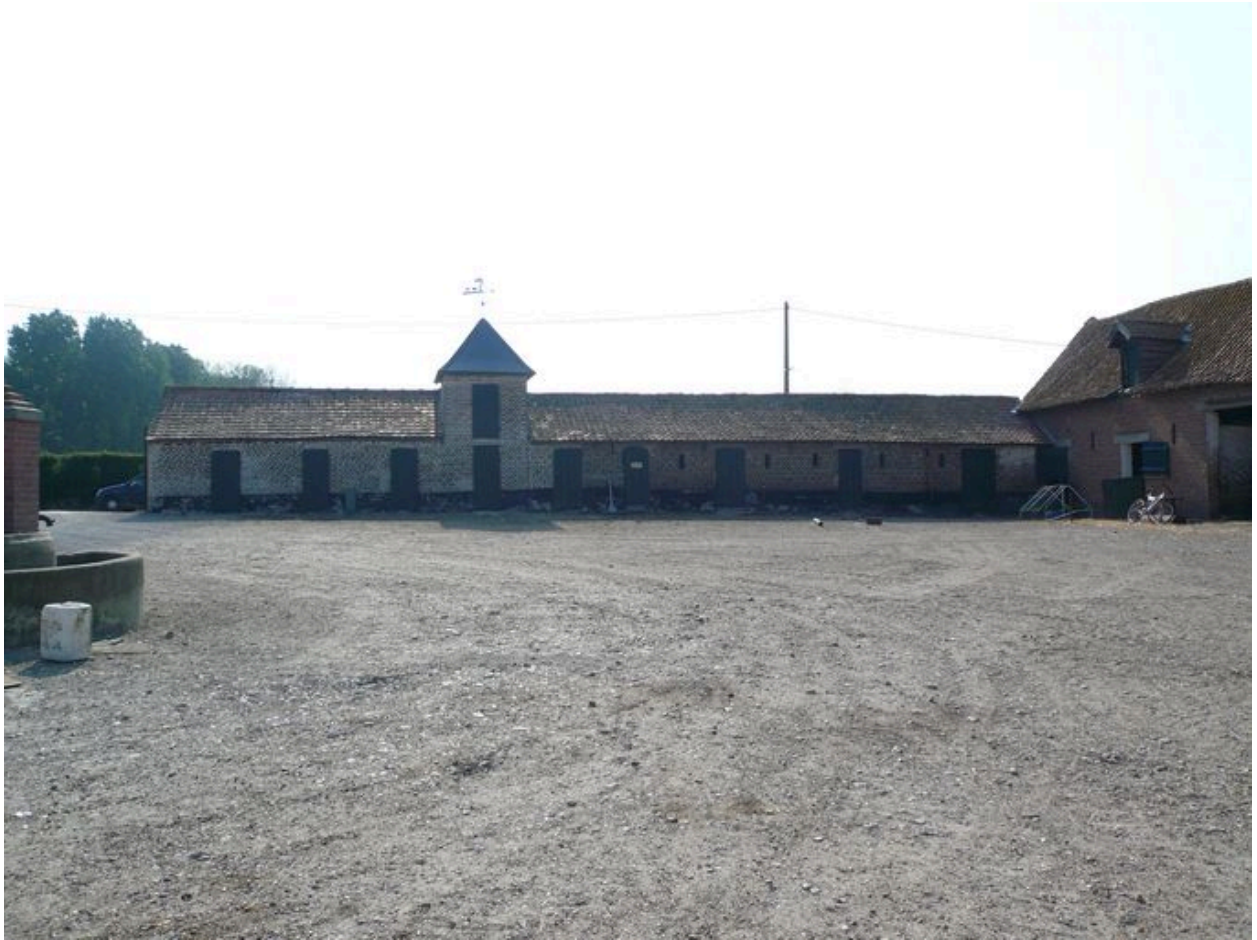
Vue des étables à cochons  
à l'ouest de la cour.  
Phot. Inès Guérin  
IVR22\_20078005885NUCA

Vue des étables à cochons à l'ouest de la cour.

Les porcheries en brique longent la voie de circulation, occupant tout le côté ouest de la cour. Il s'agit d'un bâtiment bas, couvert d'un toit à pan unique en tuile, percé de neuf portes pour autant de compartiments. Seule la partie nord a bénéficié de la présence d'ouvertures verticales. La quatrième travée sud est surmonté d'une tour carrée abritant le pigeonnier. Ce dernier est couvert d'un toit en pavillon en ardoise.

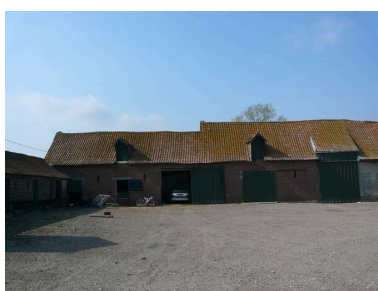
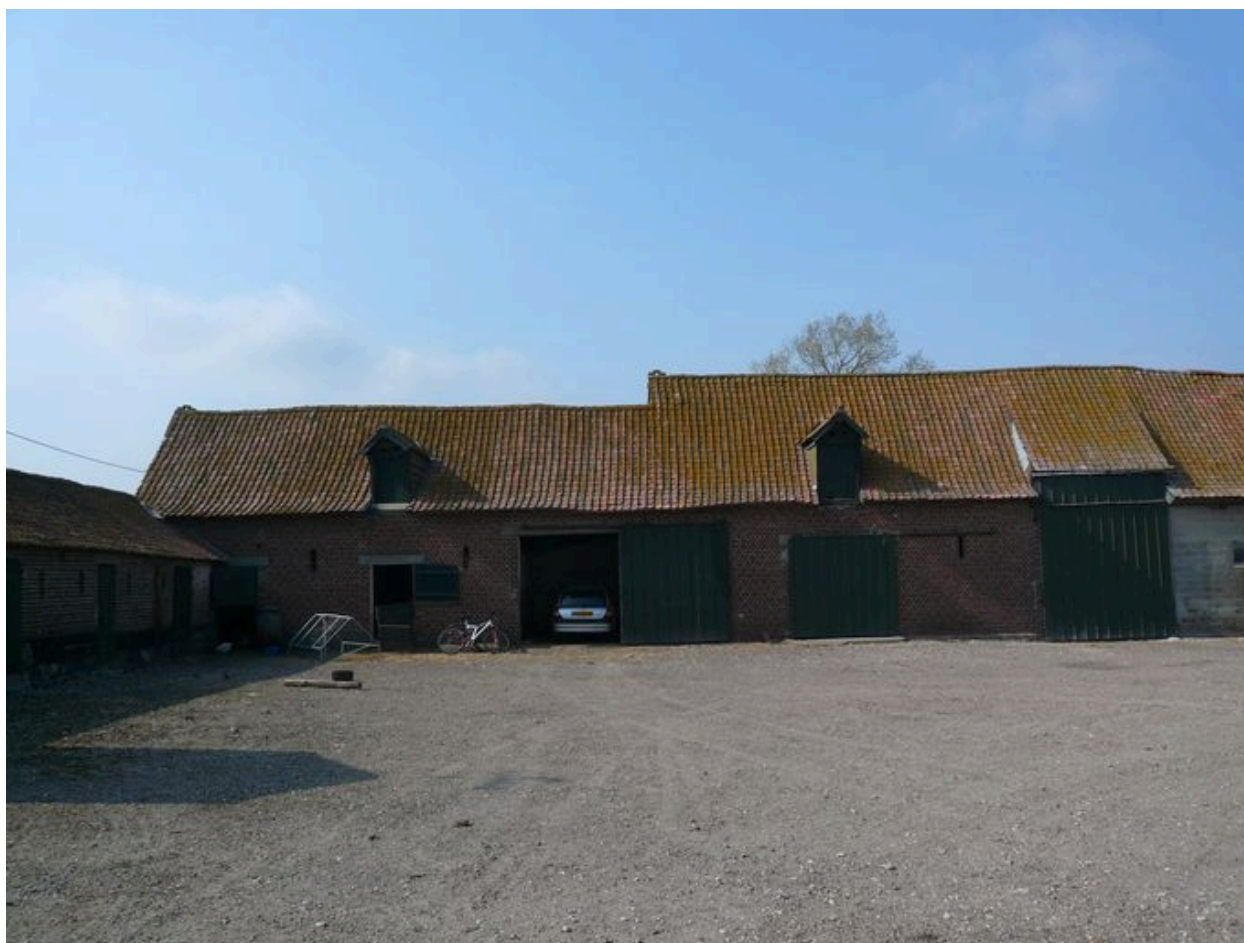
Vue de la grange et  
des étables au nord.  
Phot. Inès Guérin  
IVR22\_20078005886NUCA

Vue de la grange et des étables au nord.

Au nord de la cour se situent les étables pour la partie ouest, flanquées de granges à l'est. Il s'agit d'un bâtiment en brique (la partie écurie est plus basse) avec extension de la toiture pour l'aire de battage. Deux lucarnes dites gerbière (pour l'engrangement) en occupe le toit à longs pans en tuile. L'est de la cour est occupée par l'écurie en brique couverte d'un toit à longs pans en tuile. Au sud, se situe le jardin potager, clos par un mur en brique longeant la voie de circulation.
