Hauts-de-France, Somme  
Noyelles-sur-Mer  
11, 13 route départementale R.D. 140

## Ancienne ferme

Numéro de dossier : IA80007493  
Date de l'enquête initiale : 2005  
Date(s) de rédaction : 2005  
Cadre de l'étude : inventaire préliminaire arrière-pays maritime picard  
Degré d'étude : repéré

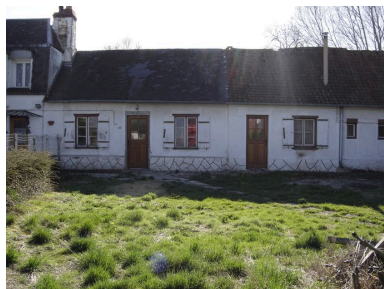
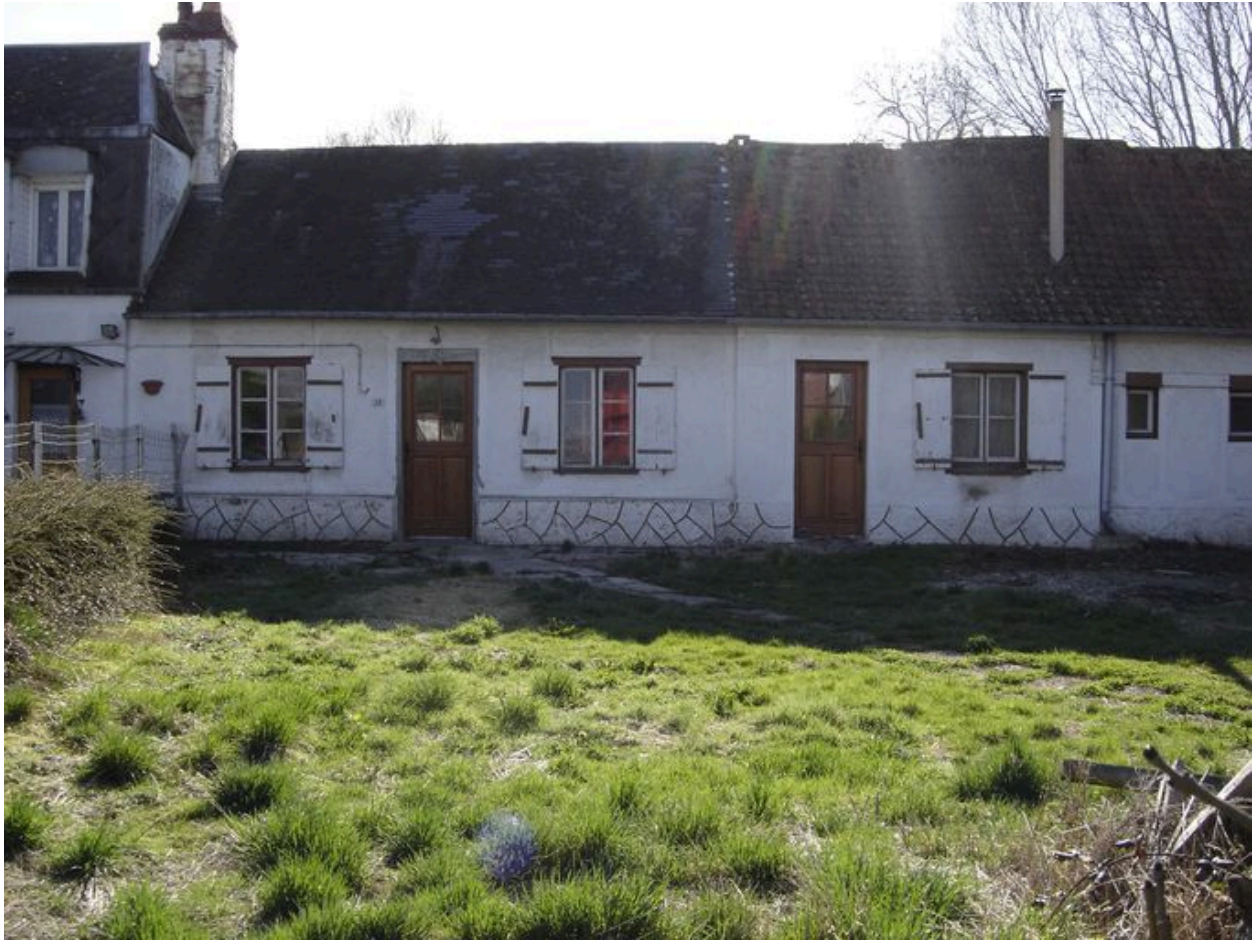
Vue du logis.  
Phot. Inès Guérin  
IVR22\_20058005411NUCA

Vue du logis.

Long de six travées, le logis est situé en fond de cour. Il est composé d'une ossature en bois avec hourdis au torchis, entièrement recouvert d'un enduit de ciment. Il abrite aujourd'hui deux habitations. Les ouvertures sont distribuées de manière régulière. Le toit à longs pans est couvert en ardoise pour le n°13 et en tuile pour le n°11. Les dépendances agricoles sont situées en retour d'équerre. Il s'agit d'étables dont l'ossature en bois a perdu son hourdis au torchis. Le remplissage se fait aujourd'hui à la brique, au parpaing et à la planche. Le comble abritait un pigeonnier. La charpente est encore en place et permet d'apprécier l'ossature en bois de ces parties annexes. Les cloisons intérieures sont réalisées en maçonnerie de briques.

Il semble, d'après le profil de cet édifice, que la partie nord du logis ait abrité à l'origine les écuries. Les matériaux utilisés indiquent une construction de la seconde moitié du 19e siècle.

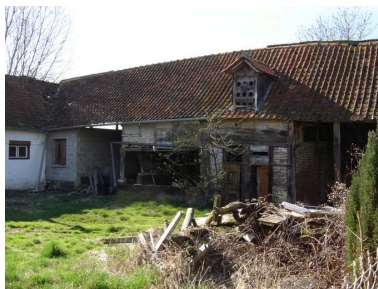
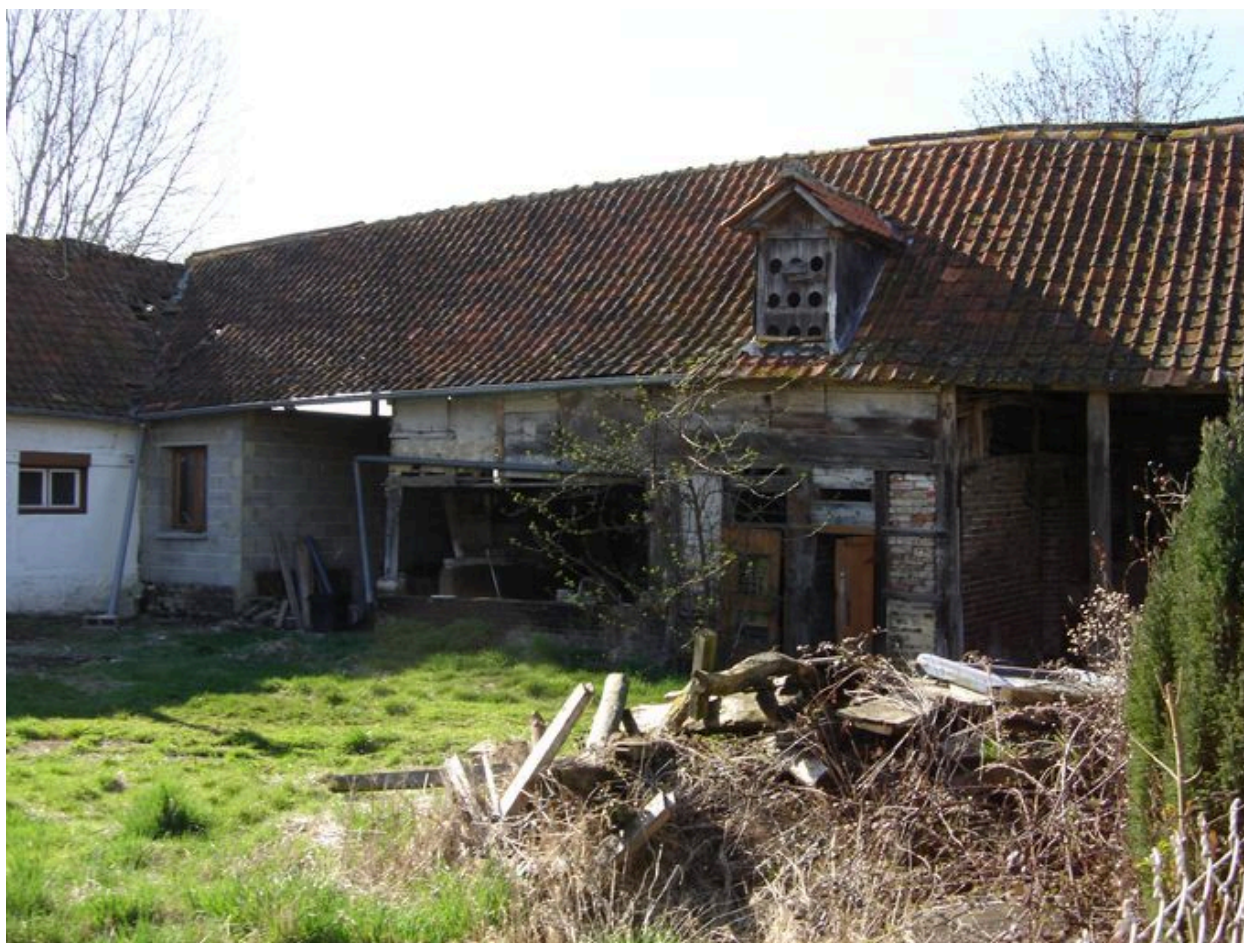
Vue des anciennes  
dépendances agricoles.  
Phot. Inès Guérin  
IVR22\_20058005412NUCA

Vue des anciennes dépendances agricoles.

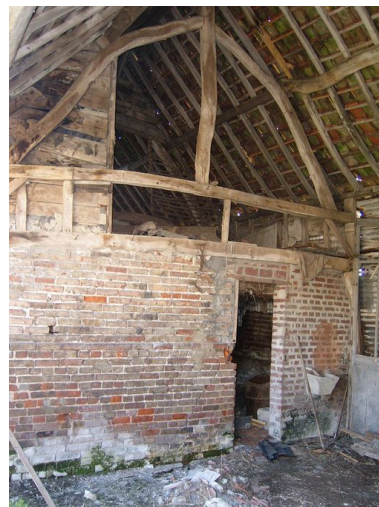
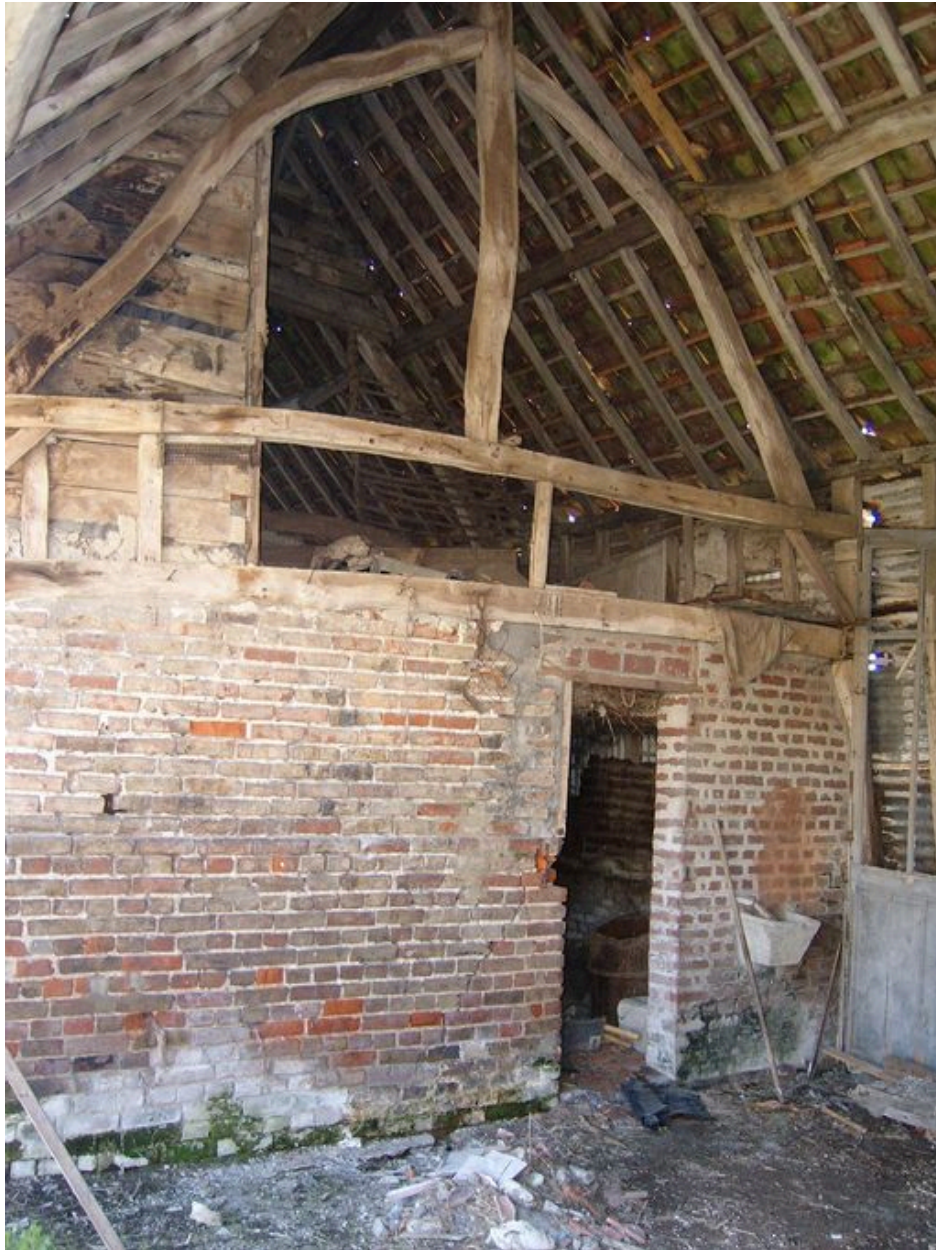
Vue de la charpente de la grange.  
Phot. Inès Guérin  
IVR22\_20058005413NUCA

Vue de la charpente de la grange.
