Hauts-de-France, Aisne
Saint-Quentin
Ancienne collégiale royale, actuellement basilique Saint-Quentin

Peintures monumentales des murs sud et ouest de la chapelle Sainte-Madeleine

Numéro de dossier : IM02003038
Date de l'enquête initiale : 2001
Date(s) de rédaction : 2008
Cadre de l'étude : recensement des peintures murales , enquête thématique régionale la basilique de Saint-Quentin
Degré d'étude : étudié
Référence du dossier Monument Historique : PA00115910PM02001455PM02001465

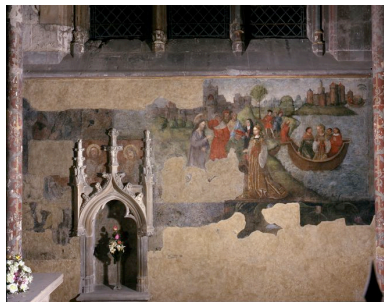
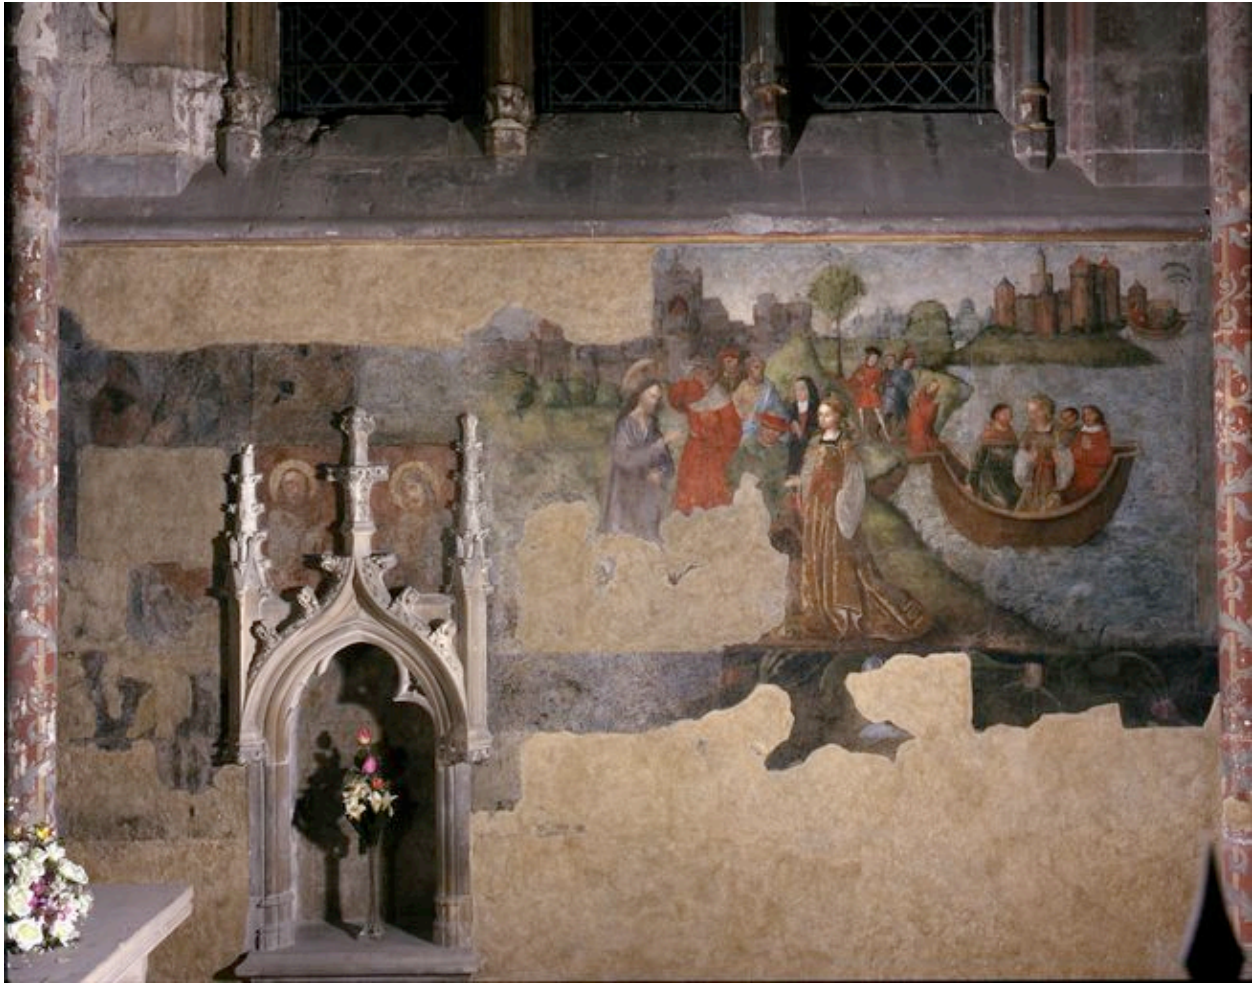
La peinture a été restaurée "a tratteggio". Sur le mur sud, quatre lacunes très importantes affectent le décor peint, et il semble qu'une scène, mentionnée au 19e siècle, ait disparu entre temps. La bande décorative a quasiment disparu. En dépit de la dernière restauration, le salpêtre réapparaît sur le mur ouest.

Vue générale des
peintures du mur sud.
Phot. Thierry Lefébure
IVR22_20010202827VA

Vue générale des peintures du mur sud.

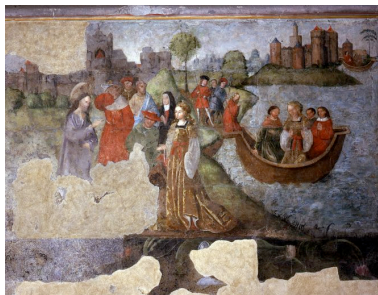
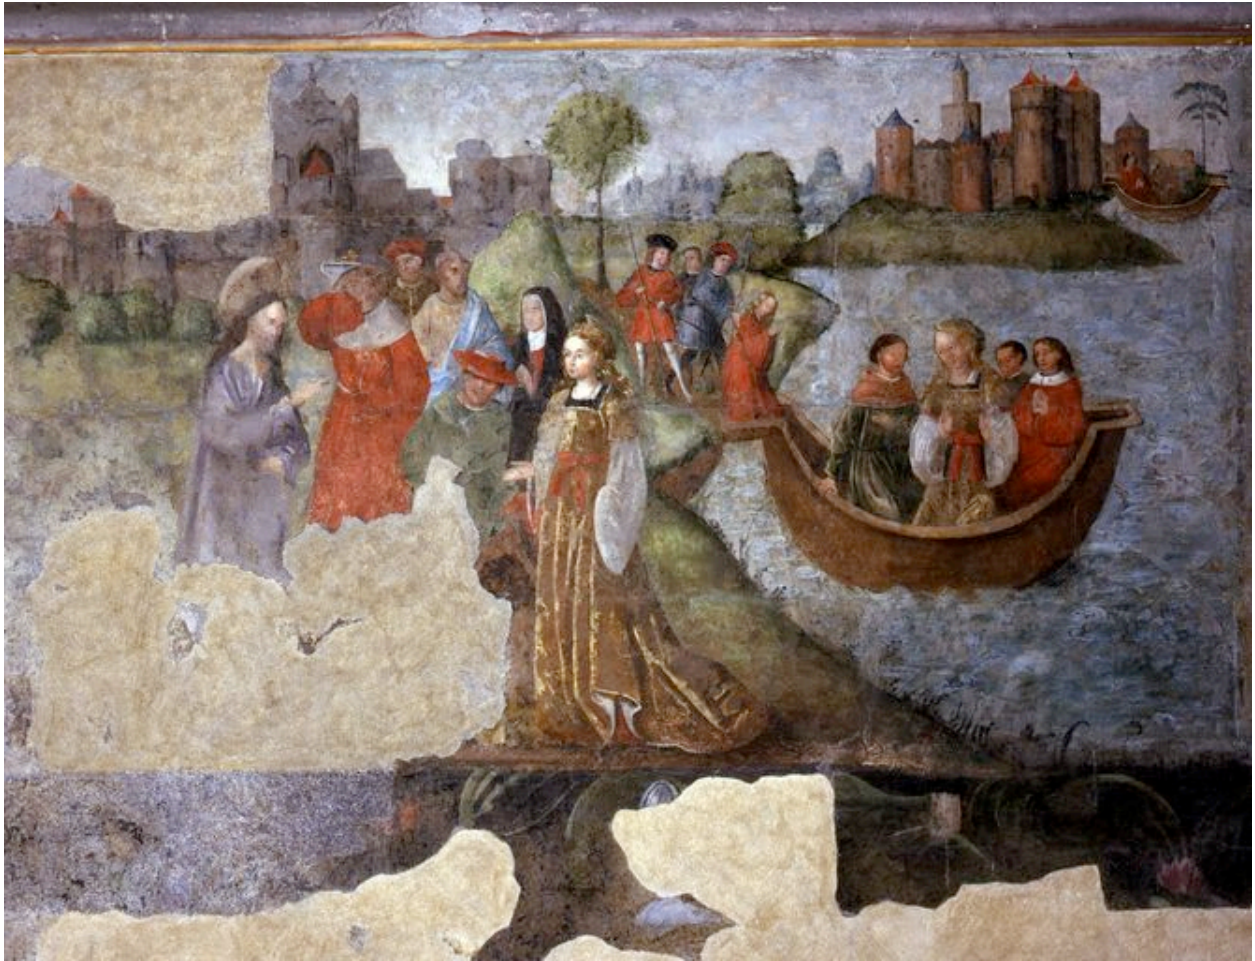
Détail des peintures du mur
sud : le départ pour la Provence.
Phot. Thierry Lefébure
IVR22_20010202828VA

Détail des peintures du mur sud : le départ pour la Provence.

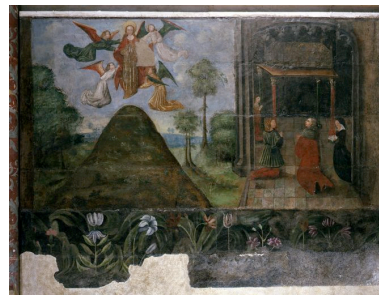
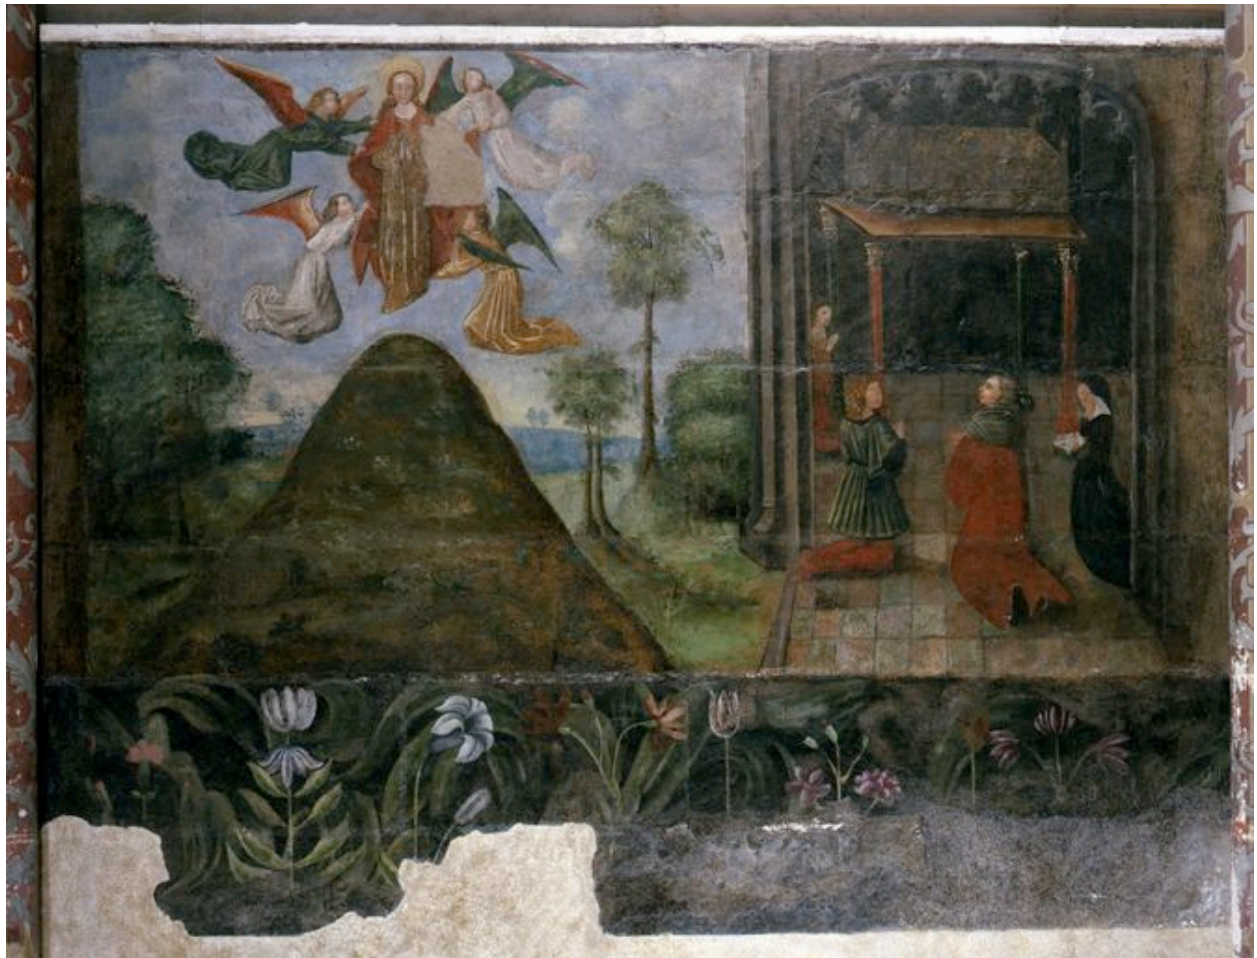
Vue générale des
peintures du mur ouest.
Phot. Thierry Lefébure
IVR22_20010202829VA

Vue générale des peintures du mur ouest.
