Hauts-de-France, Oise
Creil
150 à 154 rue Jean-Jaurès

Ancienne usine de confection des 100 000 chemises, puis usine de construction mécanique Montataire-Fûts, puis magasin de commerce

Numéro de dossier : IA60001661
Date de l'enquête initiale : 2006
Date(s) de rédaction : 2006
Cadre de l'étude : patrimoine industriel le bassin creillois
Degré d'étude : étudié

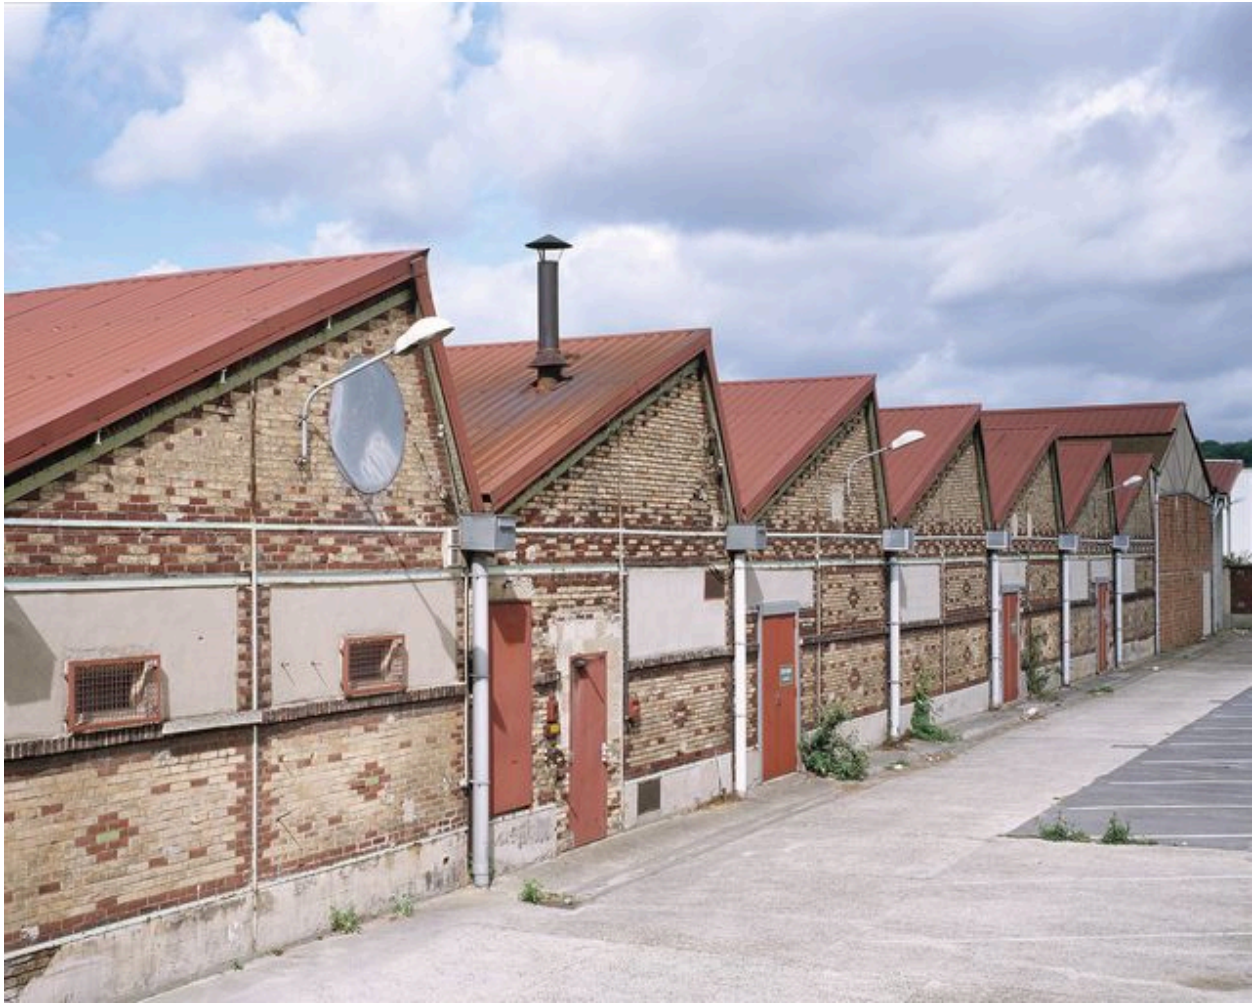
Façade est de l'usine : enfilade de sheds.

Le site, entouré d'un mur de clôture en pierre, est composé de l'ancien magasin de stockage de plan rectangulaire régulier, construit en brique. La toiture à longs pans est couverte de tuile mécanique et de métal. La charpente métallique est encore partiellement apparente, un faux-plafond masque la faîte du toit. Une voie ferrée interne traverse cet entrepôt. Les ateliers sont construits perpendiculairement au magasin de stockage. Le bâtiment à travées est couvert de huit sheds. A l'intérieur un faux-plafond masque la charpente métallique et les sheds. Les piliers métalliques sont également masqués mais l'ensemble a conservé son volume d'origine. La construction est en briques silico-calcaire, briques rouges et briques vernissées verte. Le logement patronal (ou les anciens bureaux) est situé à l'extrémité de la parcelle : le soubassement est en pierre de taille, la partie supérieure reprend le décor de briques polychromes. Le transformateur électrique situé dans

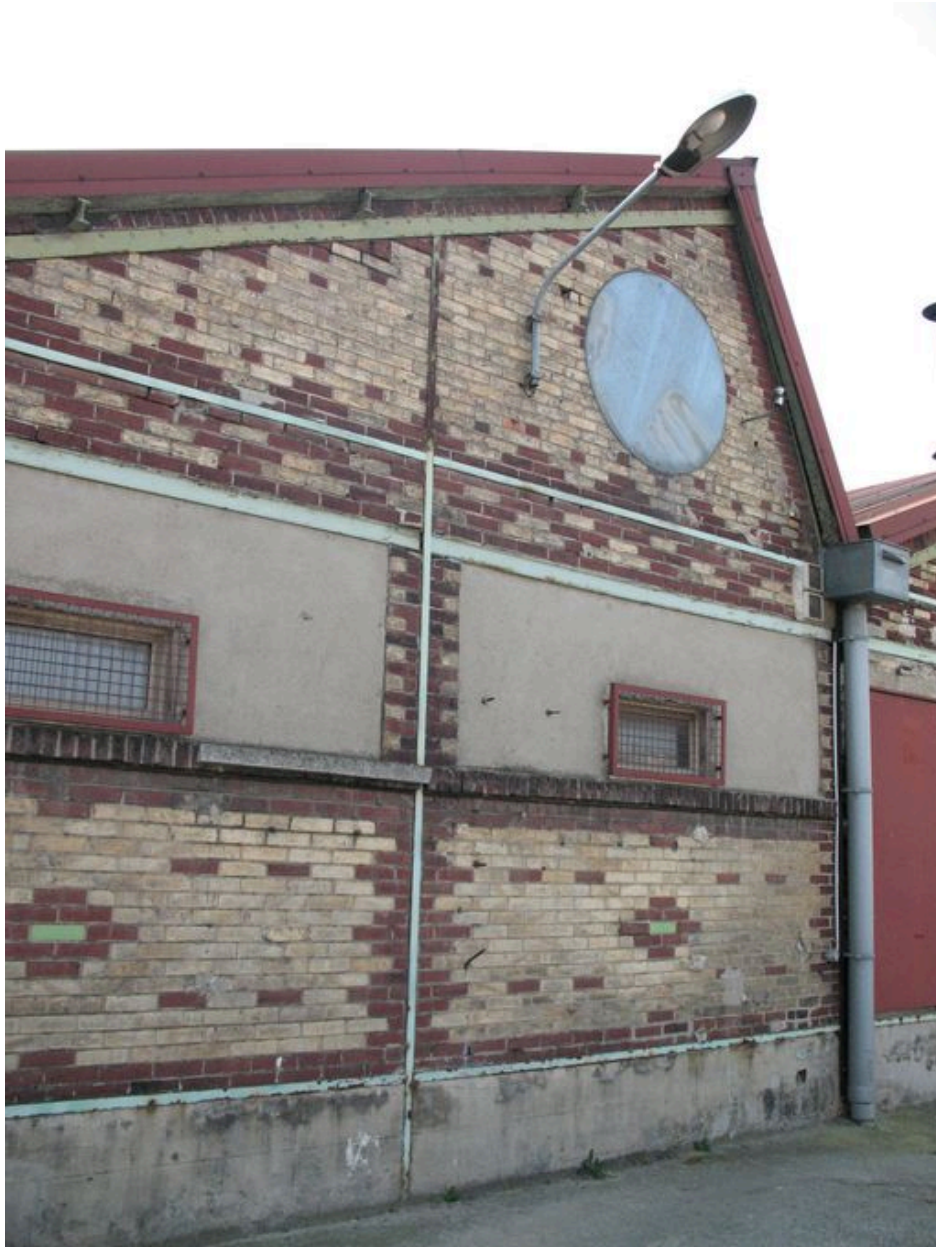
Détail de l'une des travées et des anciennes ouvertures. Ces fenêtres avaient été percées pour assurer une meilleure luminosité.

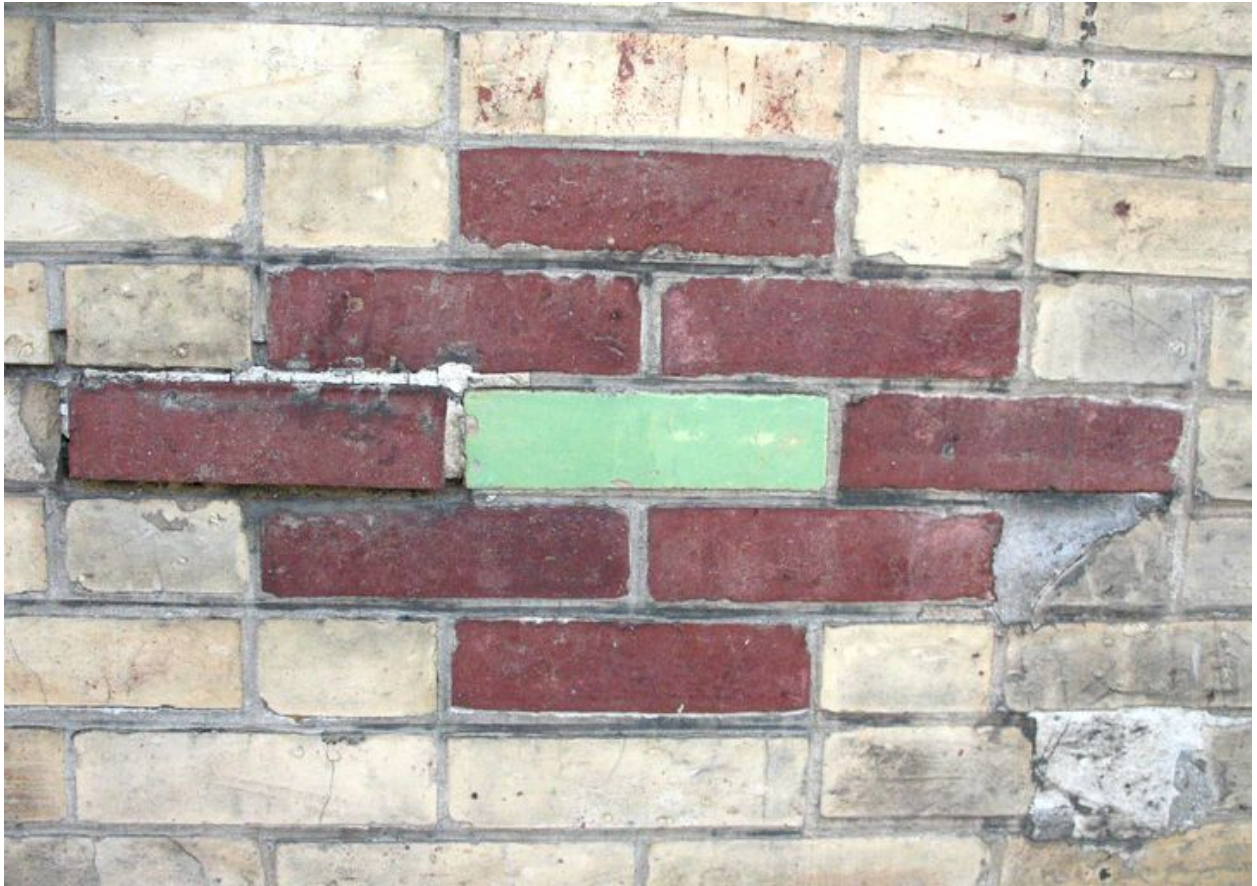
Mise en oeuvre des briques sur les murs des ateliers.

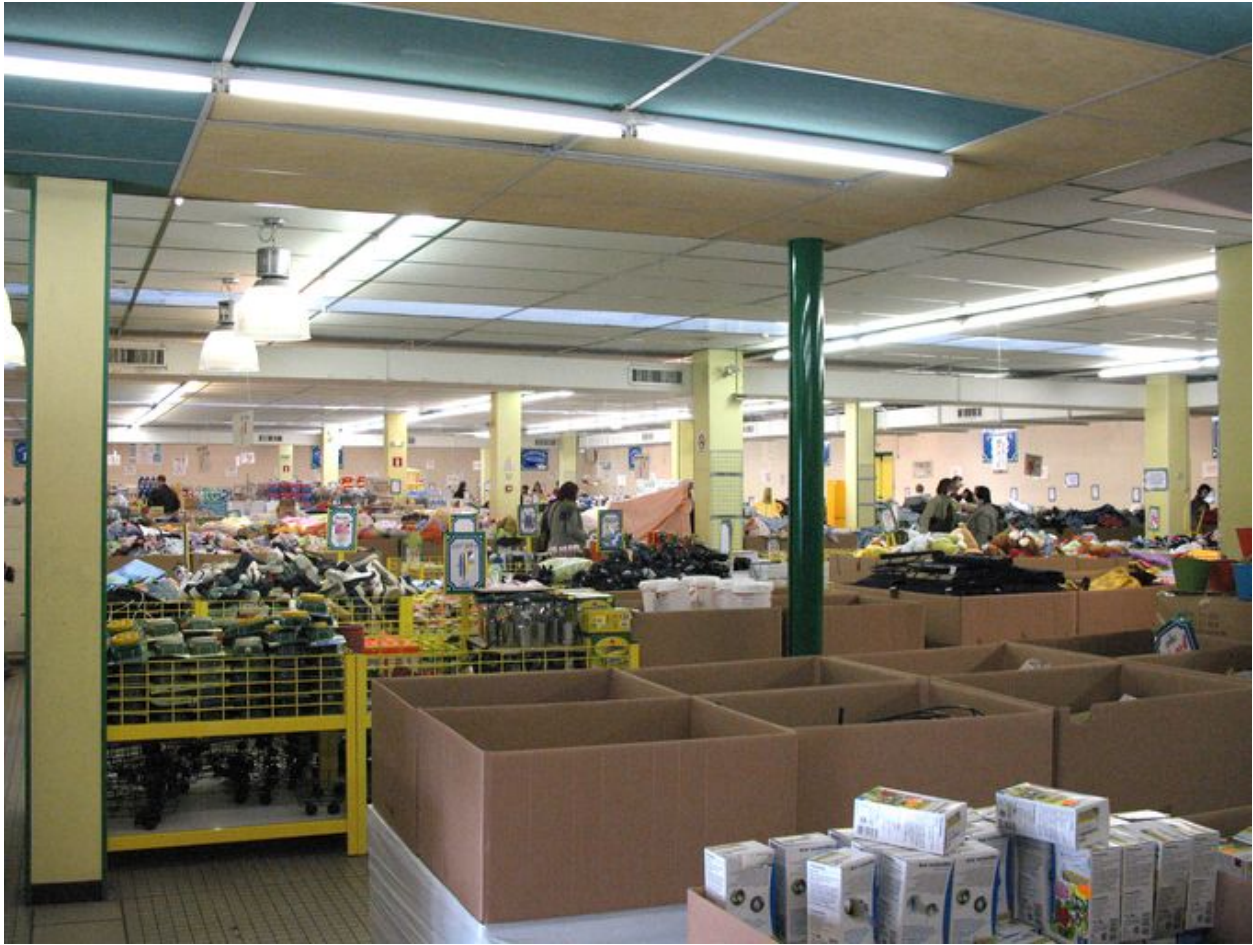
Intérieur des ateliers : la toiture en sheds, la charpente et les poutrelles métalliques sont aujourd'hui masqués.

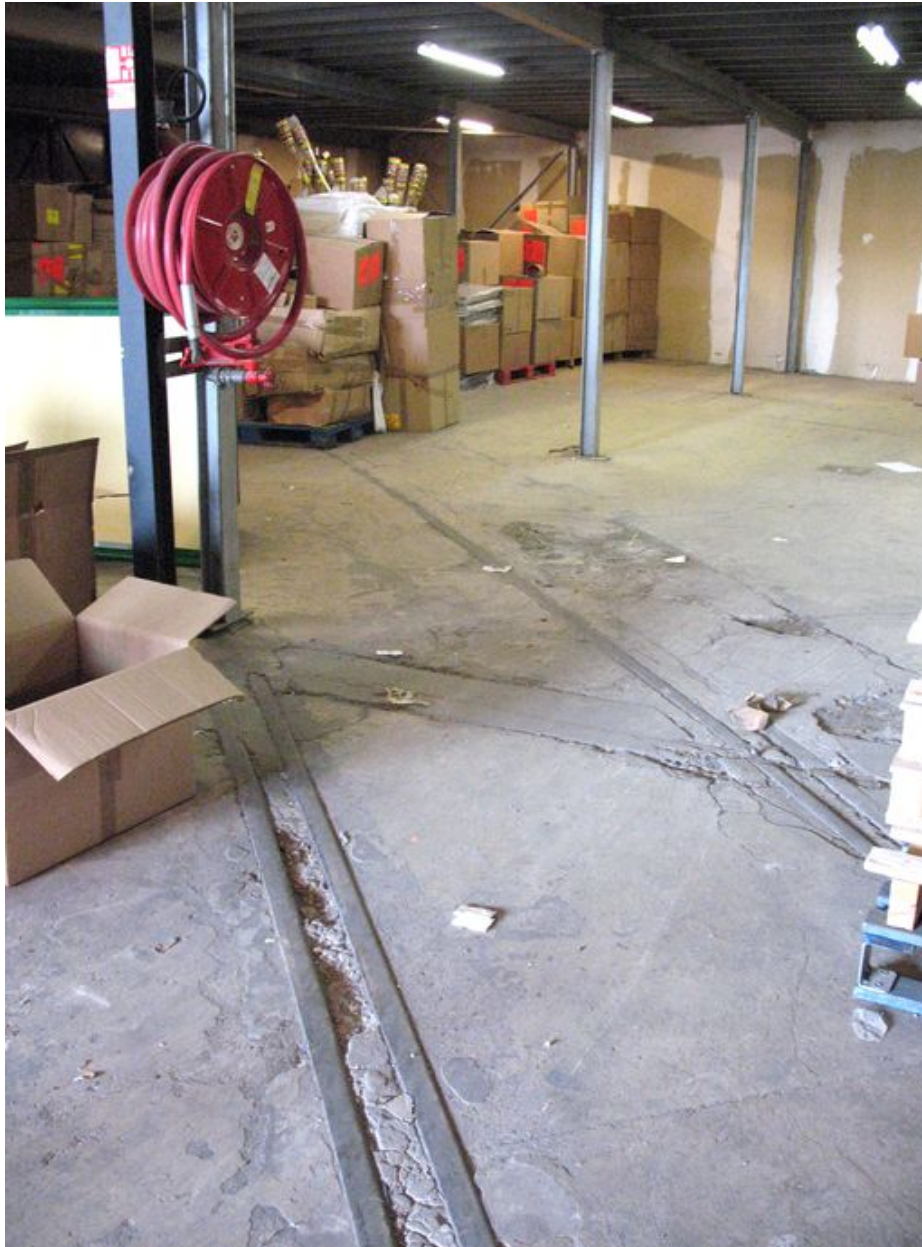
Desserte privée ferroviaire dans les entrepôts de l'usine.

La société des 100 000 chemises est fondée en 1871 et l'usine de Creil peut dater de cette période. Elle est édifée entre la route de Montataire (actuelle rue Jean-Jaurès) et la voie ferrée et possède un embranchement ferroviaire particulier. Pendant la Première Guerre mondiale, l'usine emploie 15 hommes, 40 femmes et 7 belges. Elle est réquisitionnée pour le blanchiment des vêtements du service de santé de l'armée et confectionne des bourgerons (blouse courte portée par les soldats dans les casernes). L'usine fonctionne à la vapeur, avant d'être équipée à l'entrée du site d'un transformateur électrique. L'activité cesse en mars 1952 et est transférée à Châteauroux (36) laissant 70 ouvrières au chômage. Les bâtiments sont repris à la fin de la même année par la société Montataire-Fûts qui fabrique des tôles et tonnelets de fer jusqu'au milieu des années 1980. Le site et les bâtiments sont occupés depuis 1986 par les "soldes Namani" et ont conservé leurs volumes d'origine. L'usine de construction mécanique Montataire-Fûts emploie en 1971 44 salariés.

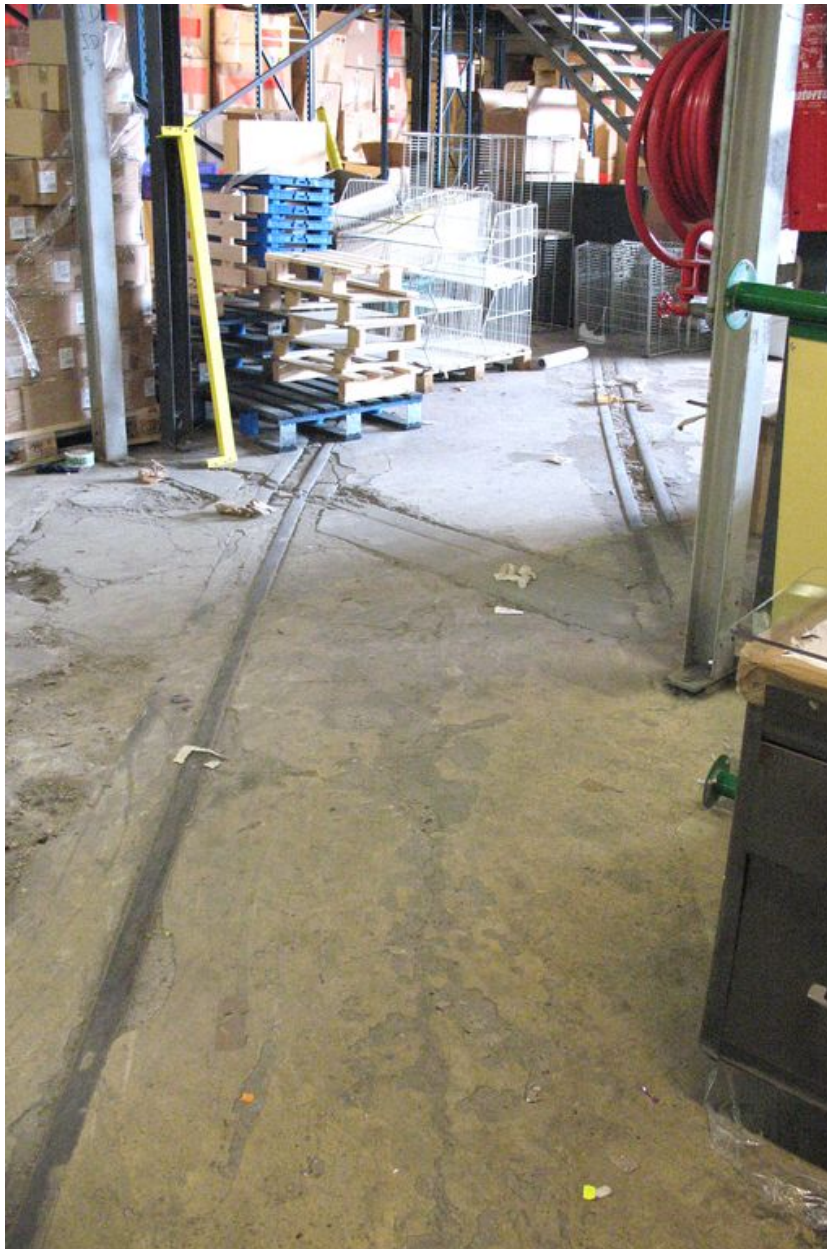
Vestiges des rails dans l'entrepôt.

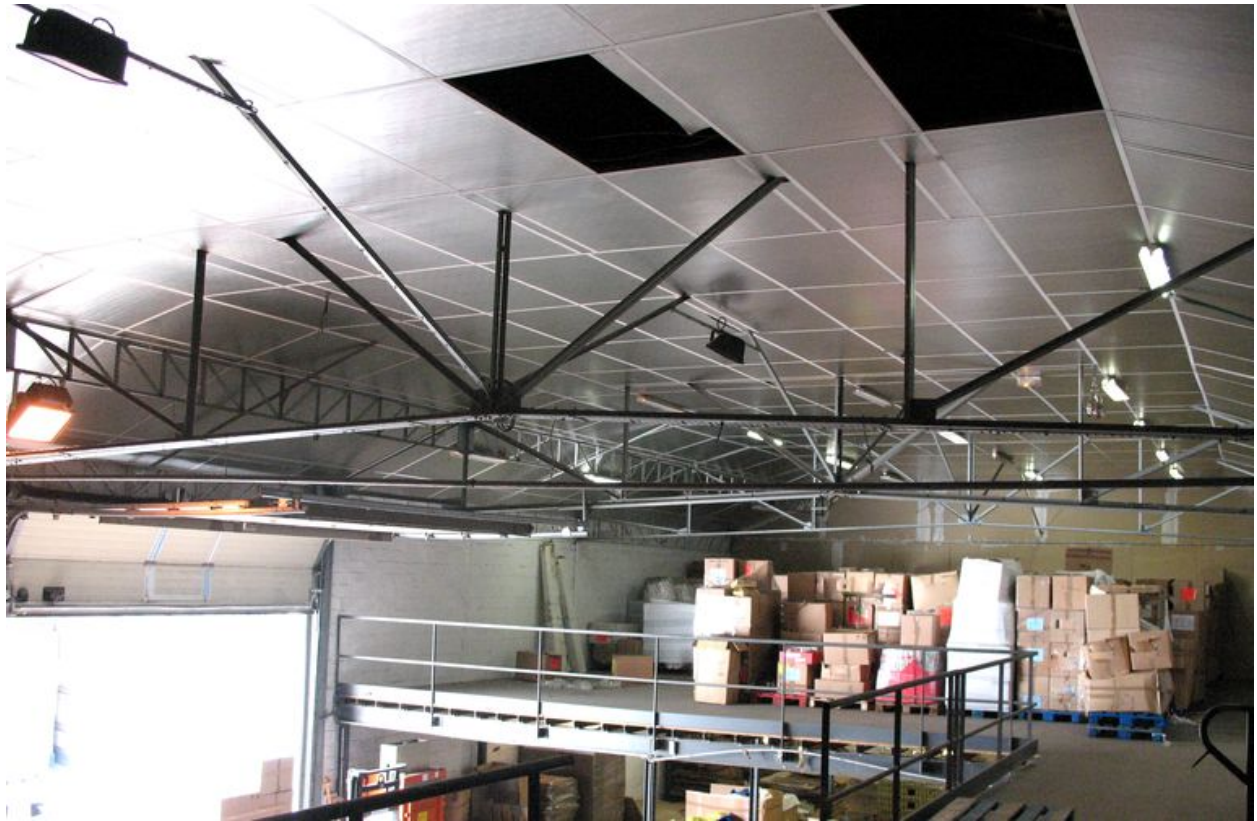
Charpente métallique de l'entrepôt.

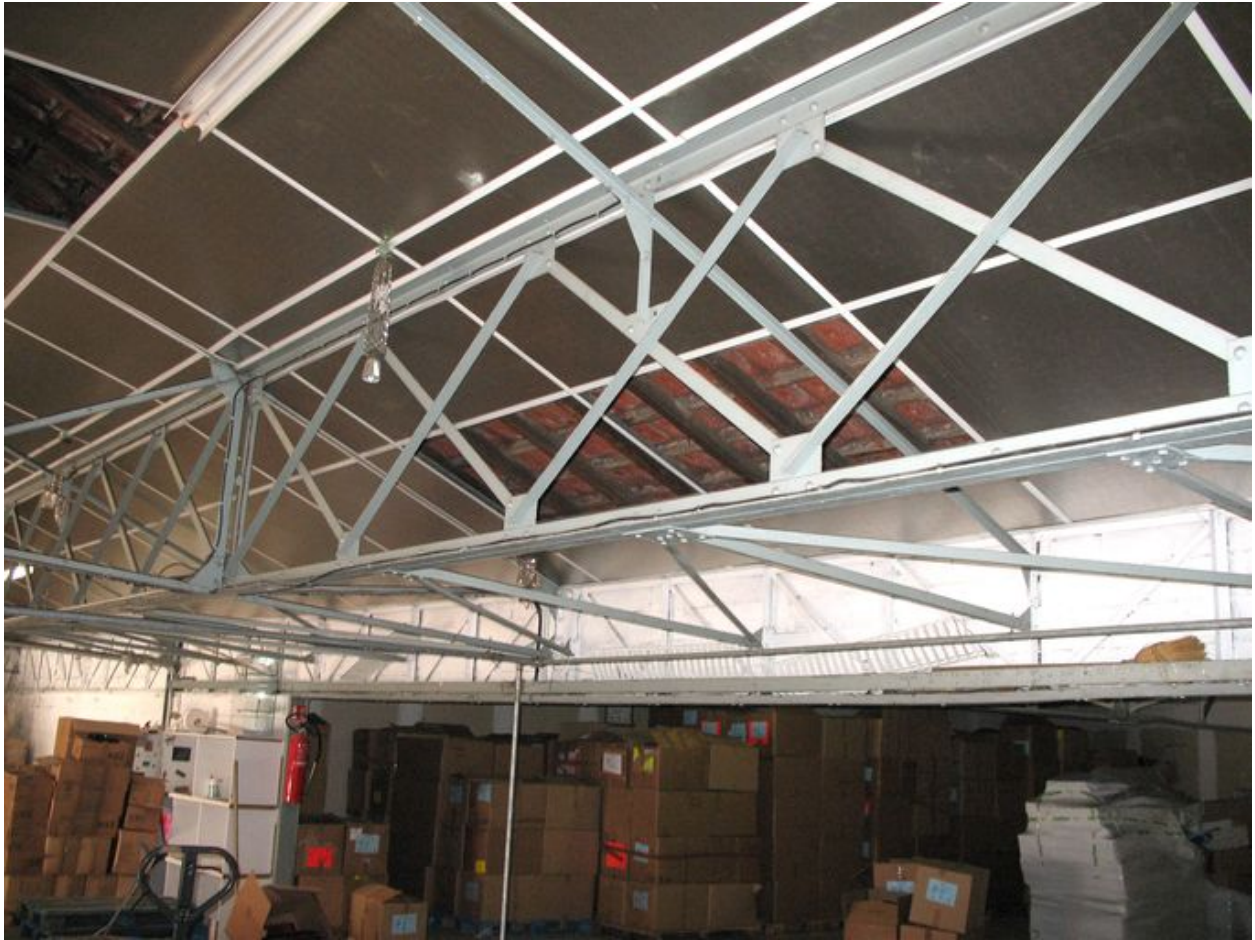
La charpente métallique et la couverture en tuile mécanique.

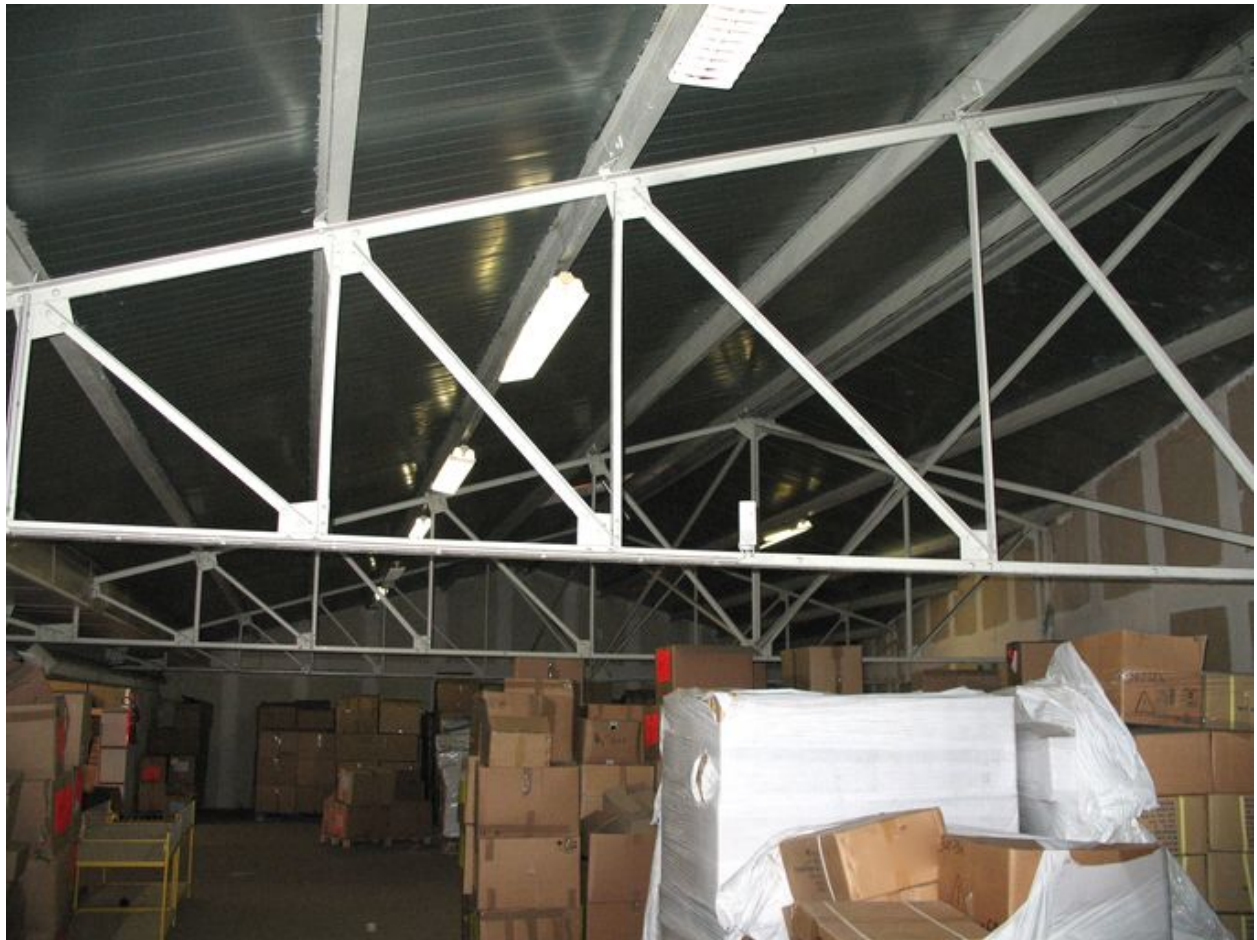
Charpente de l'un des entrepôts.

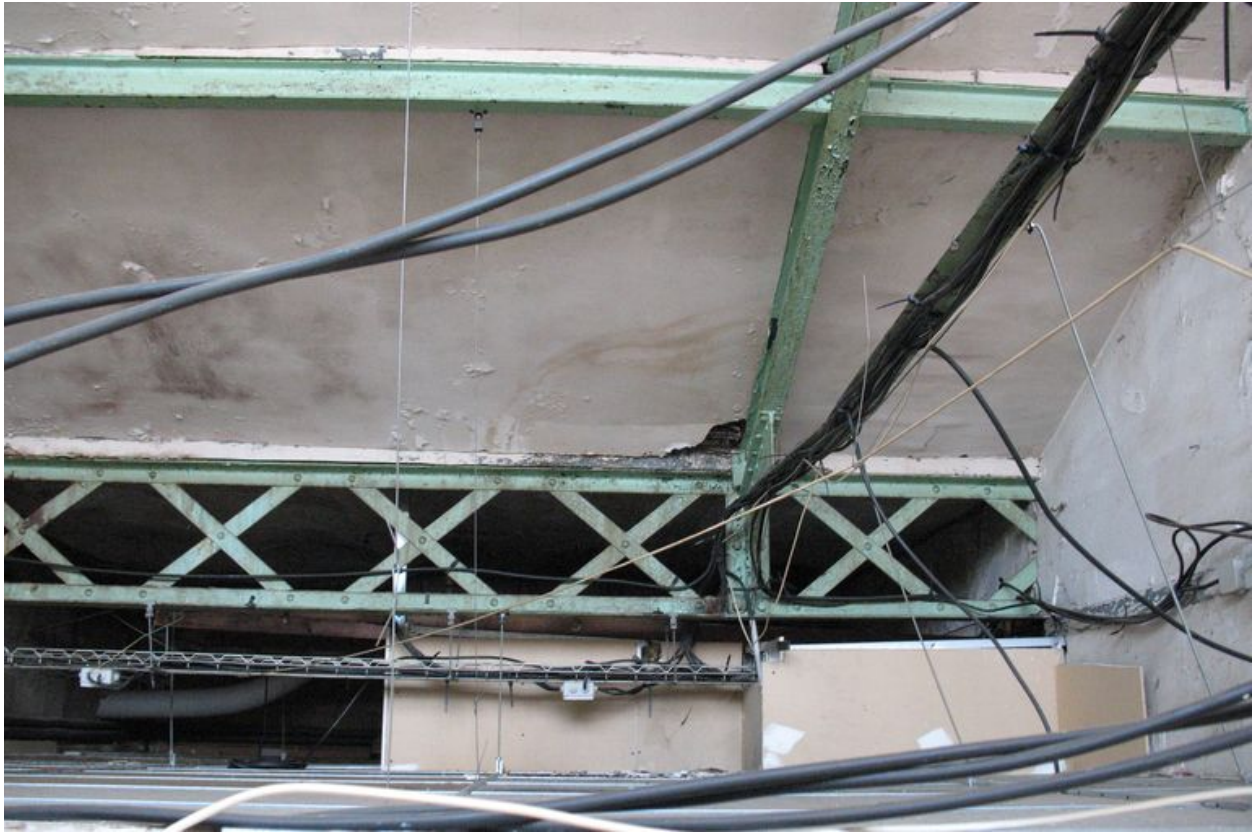
Détail d'une poutrelle métallique sous les sheds.

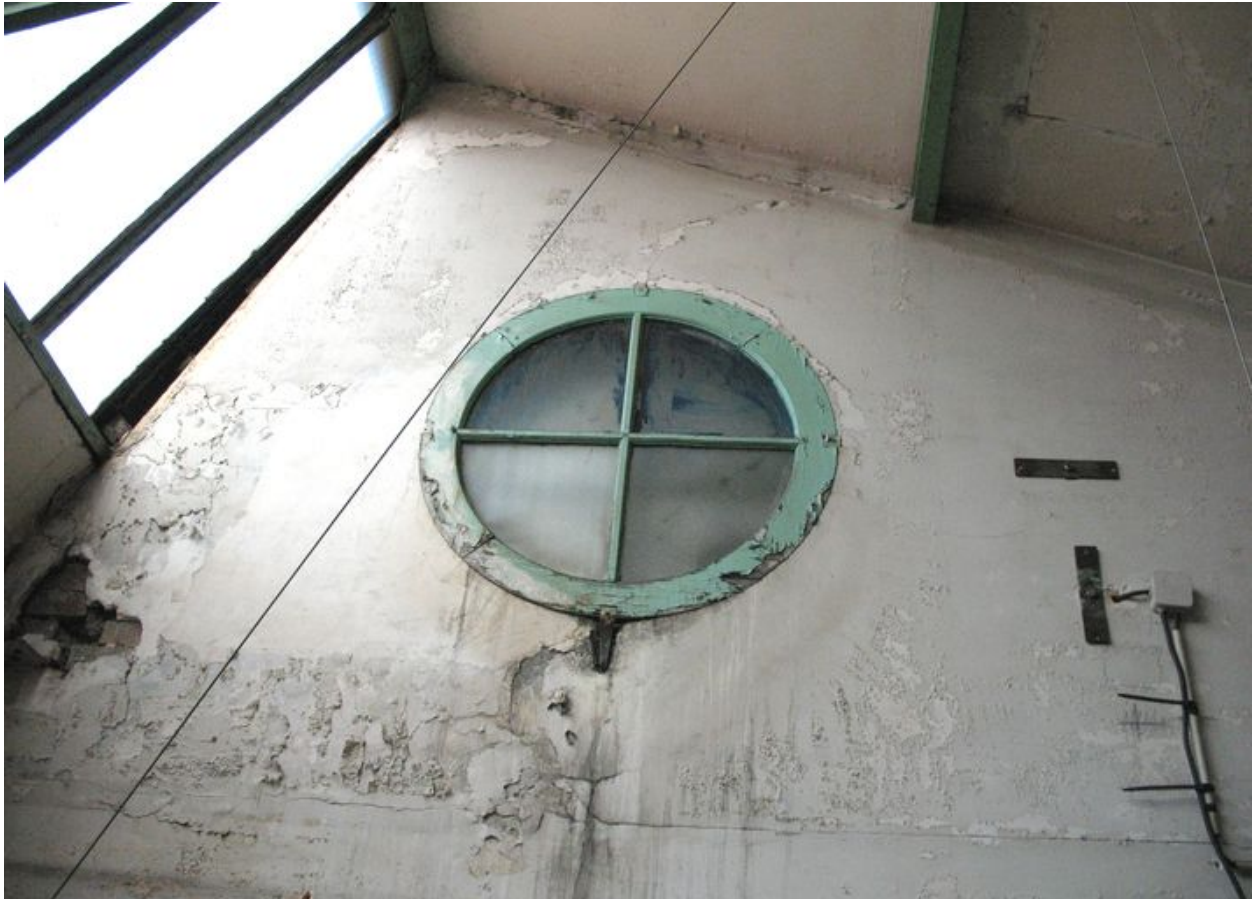
Au-dessus du faux-plafond, la toiture en sheds apparaît intacte.

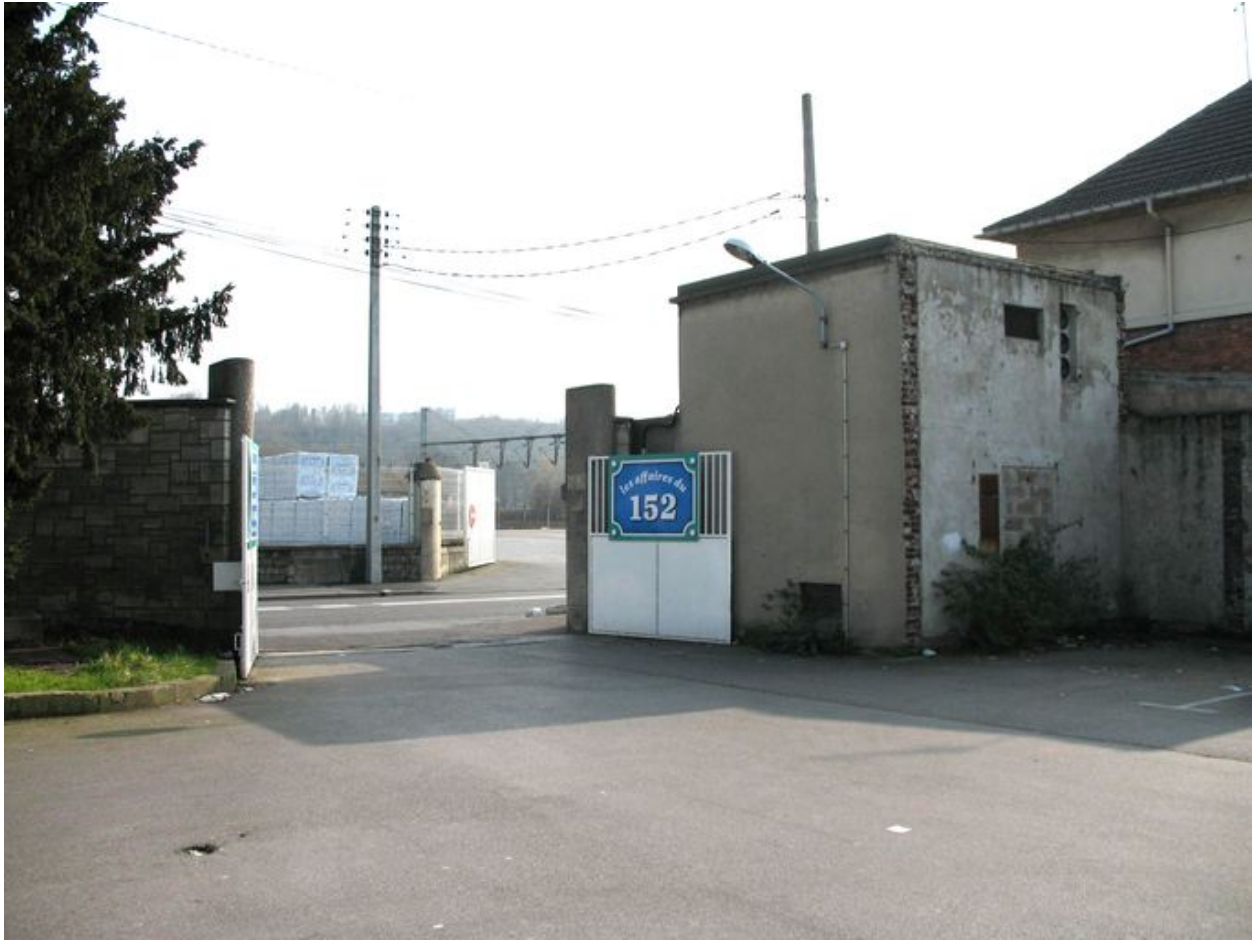
Entrée de l'usine et transformateur électrique.

l'enceinte de l'usine était vraisemblablement utilisé pour l'éclairage et la force motrice : de plan carré, il est construit en brique recouverte d'enduit.
