Hauts-de-France, Oise  
Oroër  
rue de l'Église

## Église paroissiale Saint-Martin d'Oroër

Numéro de dossier : IA60005320  
Date de l'enquête initiale : 2022  
Date(s) de rédaction : 2022  
Cadre de l'étude : inventaire topographique Communauté de communes Oise Picarde  
Degré d'étude : étudié

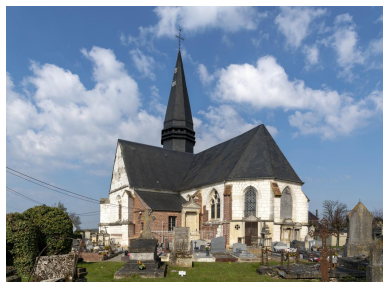
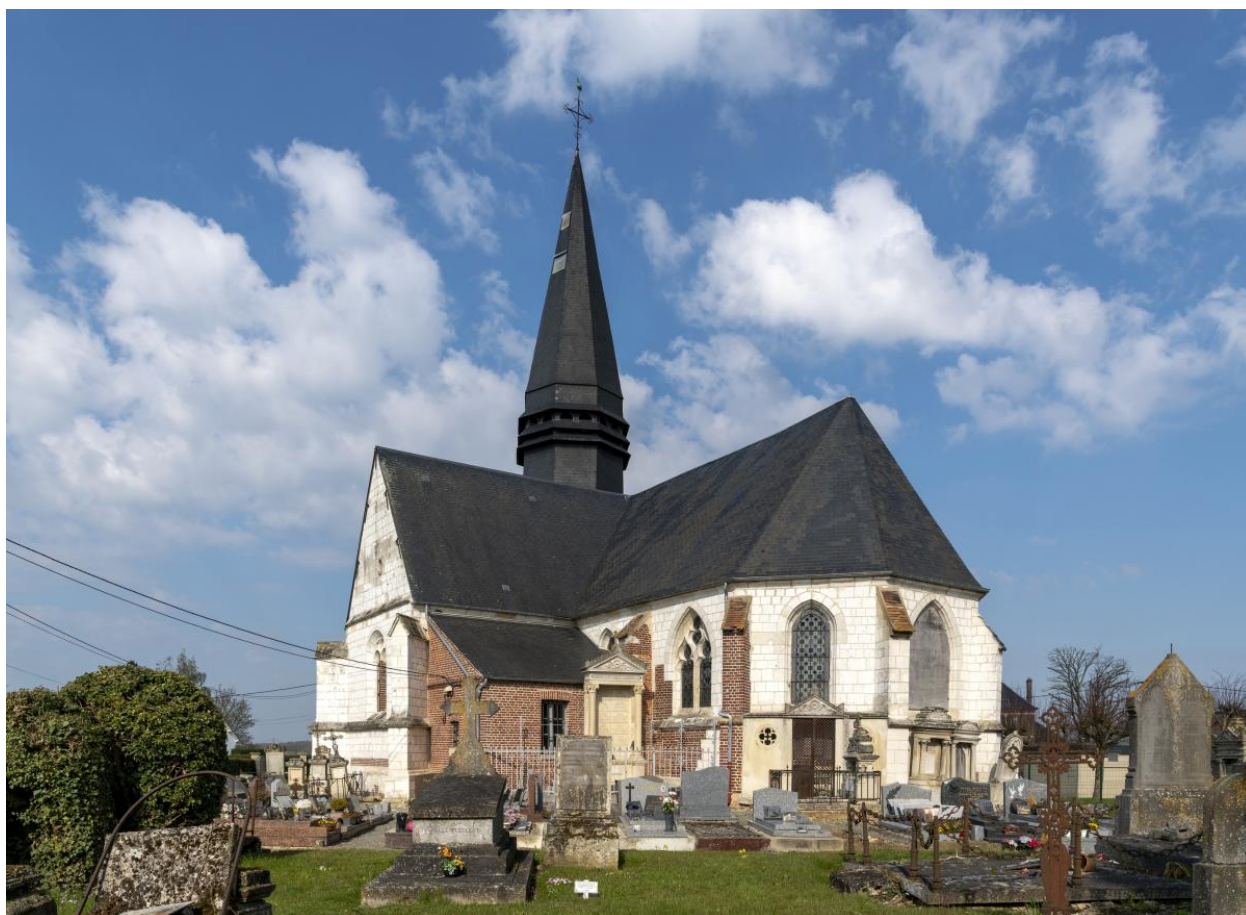
Vue générale de l'église et  
du cimetière depuis l'est.  
Phot. Marc Kérignard  
IVR32\_20216000255NUCA

Vue générale de l'église et du cimetière depuis l'est.

L'église se trouve dans l'agglomération d'Oroër, rue de l'Église. Elle est entourée du cimetière. Légèrement orientée, elle comprend un porche en charpente et torchis, une nef et un long chœur, augmenté d'une chapelle côté sud et se terminant par une abside à trois pans. La sacristie s'appuie contre le côté est de la chapelle. Le clocher, de plan polygonal tout comme l'imposante flèche qui le surmonte, est soutenu par une imposante charpente mise en place dans la dernière travée de la nef. Son accès s'effectue par un escalier dans l'œuvre, en charpente et à vis installé dans la nef côté nord.

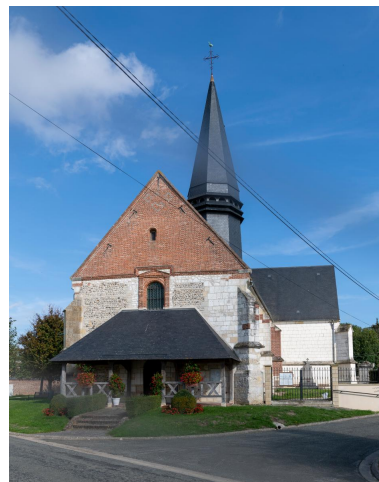
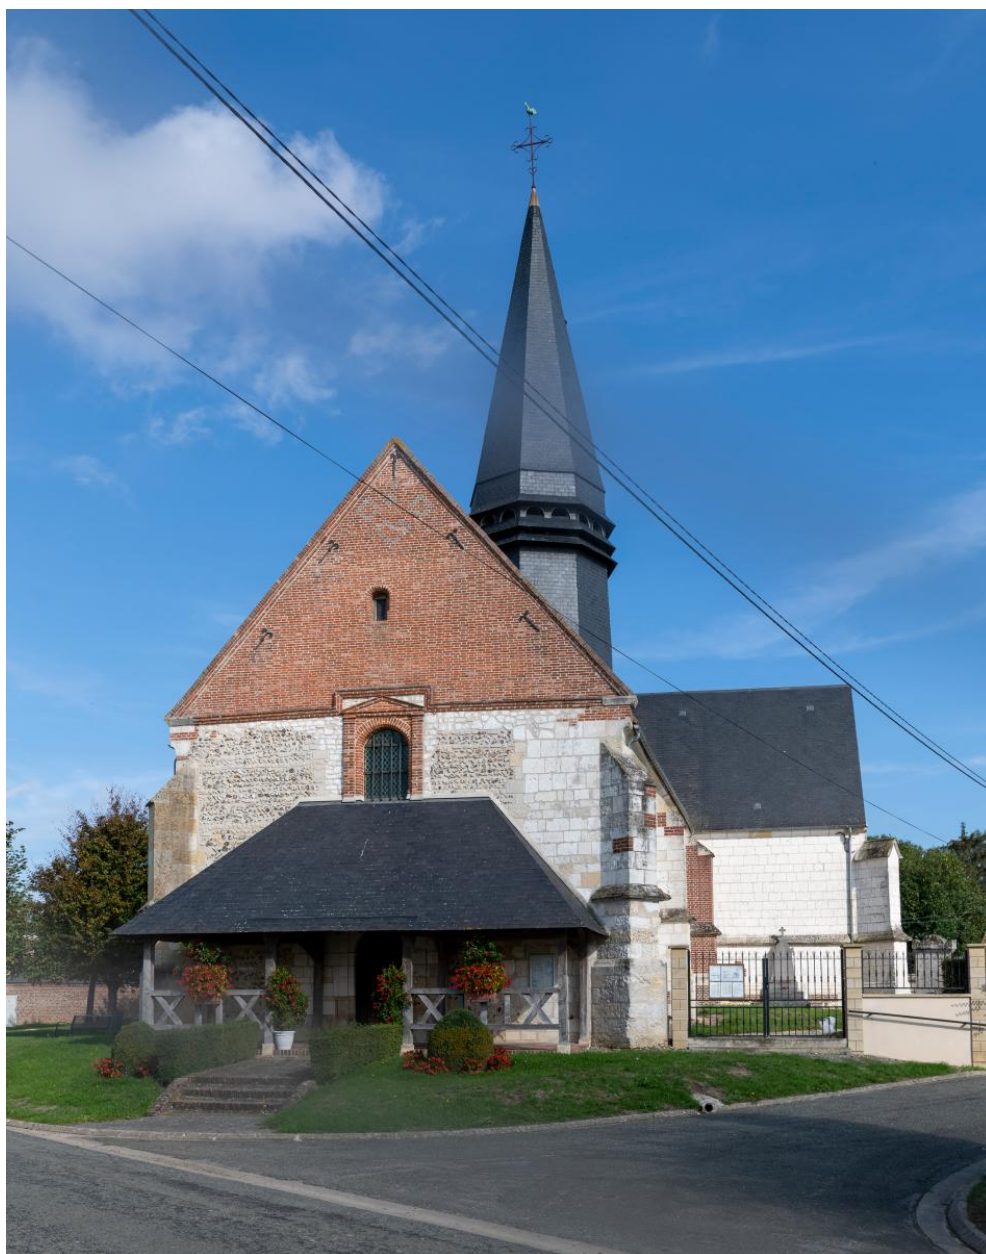
Vue de la façade occidentale.  
Phot. Marc Kérignard  
IVR32\_20226001028NUCA

Vue de la façade occidentale.

Les maçonneries de l'édifice sont principalement constituées de pierre. Si le chœur, la chapelle sud et l'élévation sud de la nef sont en pierre de taille de moyen et petit appareil, l'élévation nord de la nef et une grande partie du mur de façade sont constituées de moellon de silex. L'entrée occidentale est maçonnée en pierre de taille : la porte bâtarde inscrite dans un arc en plein cintre est encadrée par deux pilastres aux chapiteaux ioniques et couronnée par un bandeau plat. La brique est employée ponctuellement : dans les fondations, les contreforts, deux travées du chœur côté nord (formant un bandeau) et la façade occidentale (en parement sur le pignon et au-dessus de l'entrée, formant un petit portique surmonté d'un fronton triangulaire).

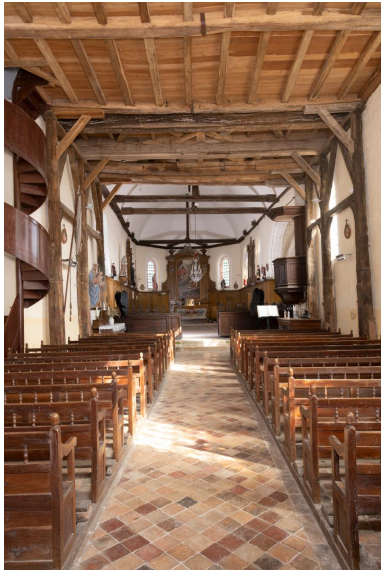
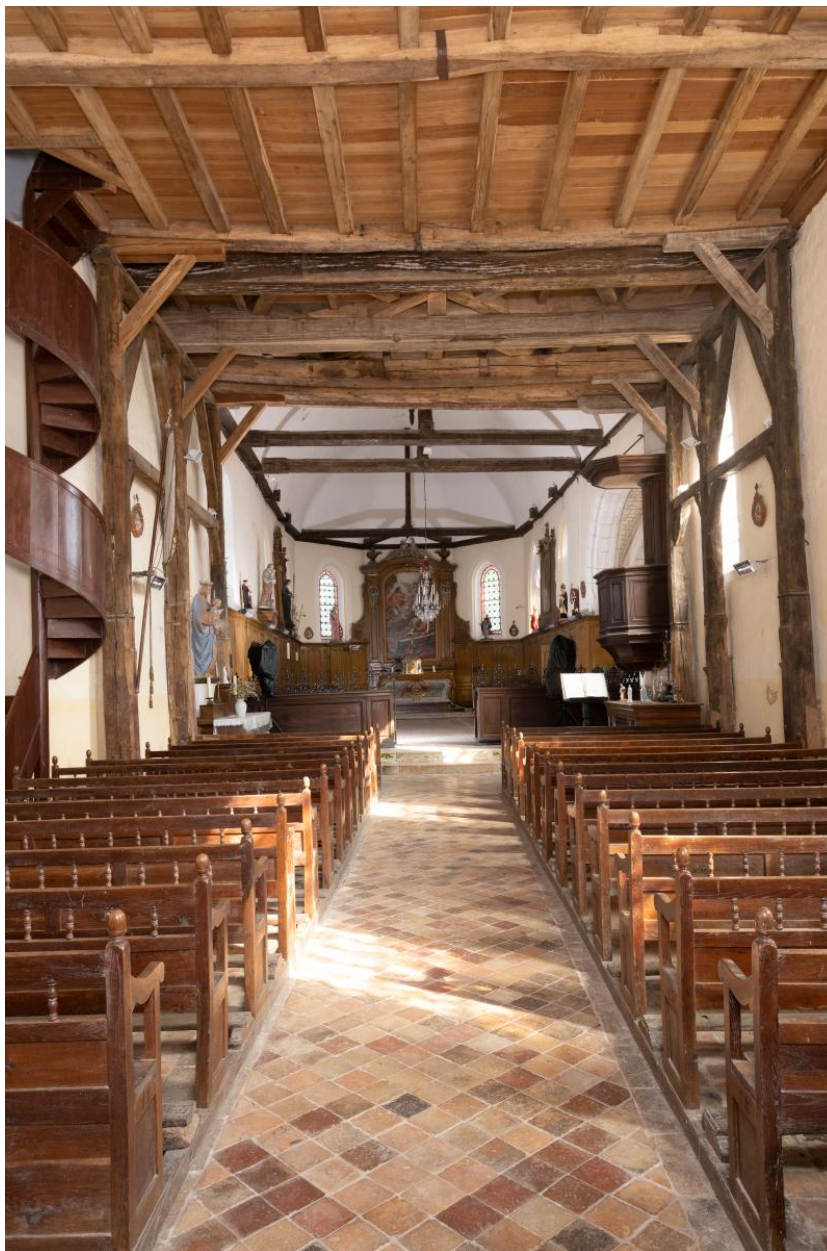
Vue intérieure vers le chœur.  
Phot. Marc Kérignard  
IVR32\_20226001024NUCA

Vue intérieure vers le chœur.

À l'intérieur, le plafond de la nef est constitué du plancher du comble tandis que le chœur est couvert d'une fausse voûte lambrissée en berceau. La chapelle côté sud est surmontée d'une voûte d'ogive, en pierre, ornée d'une clé pendante. La date de 1605 est peinte sur cette dernière. Une peinture murale figurative décore le mur ouest.

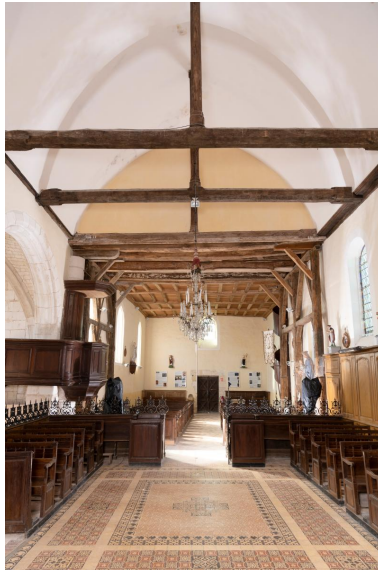
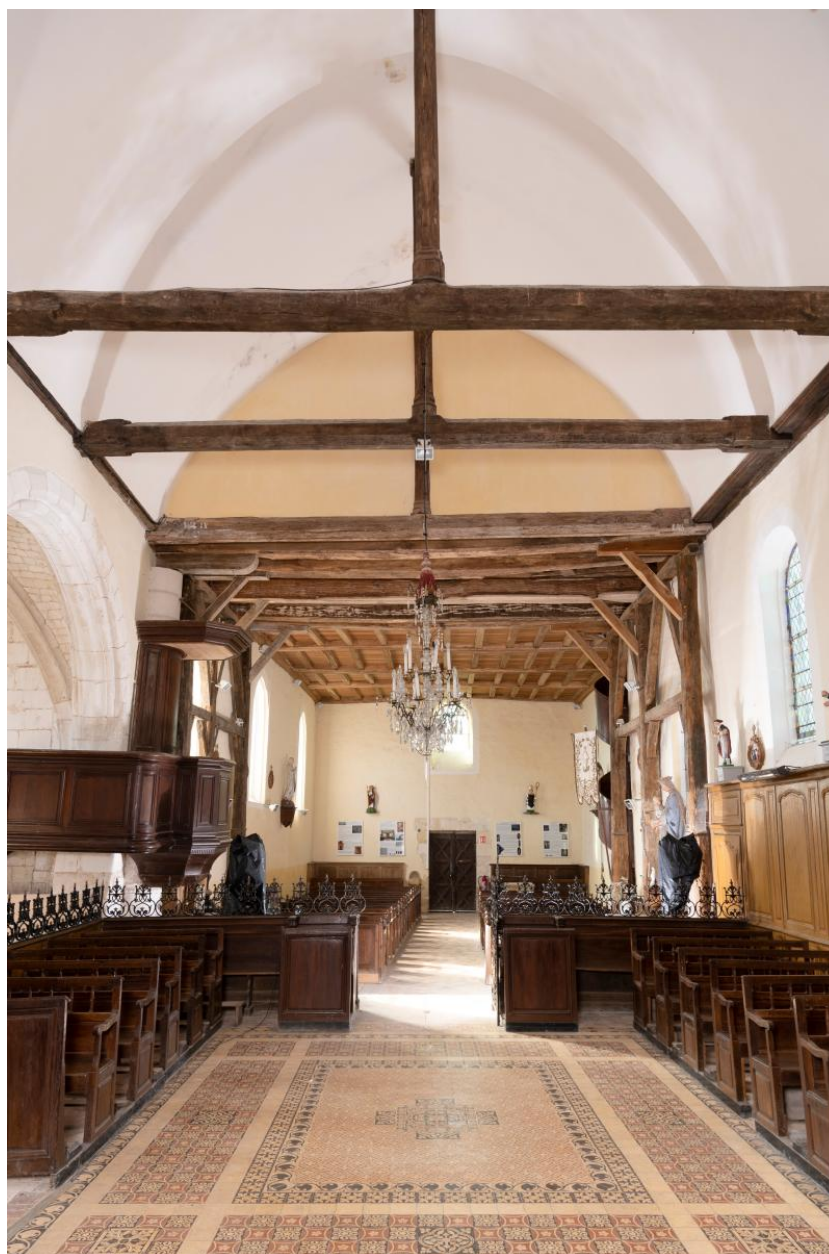
Vue intérieure vers la nef.  
Phot. Marc Kérignard  
IVR32\_20226001023NUCA

Vue intérieure vers la nef.

Des lambris d'appui garnissent la nef tandis que le chœur est orné de lambris de demi-revêtement. Des blochets sculptés décorent la poutre sablière du chœur. Le centre de la voûte est également orné d'un médaillon et de deux monstres.

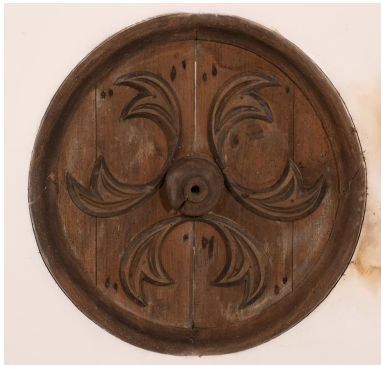
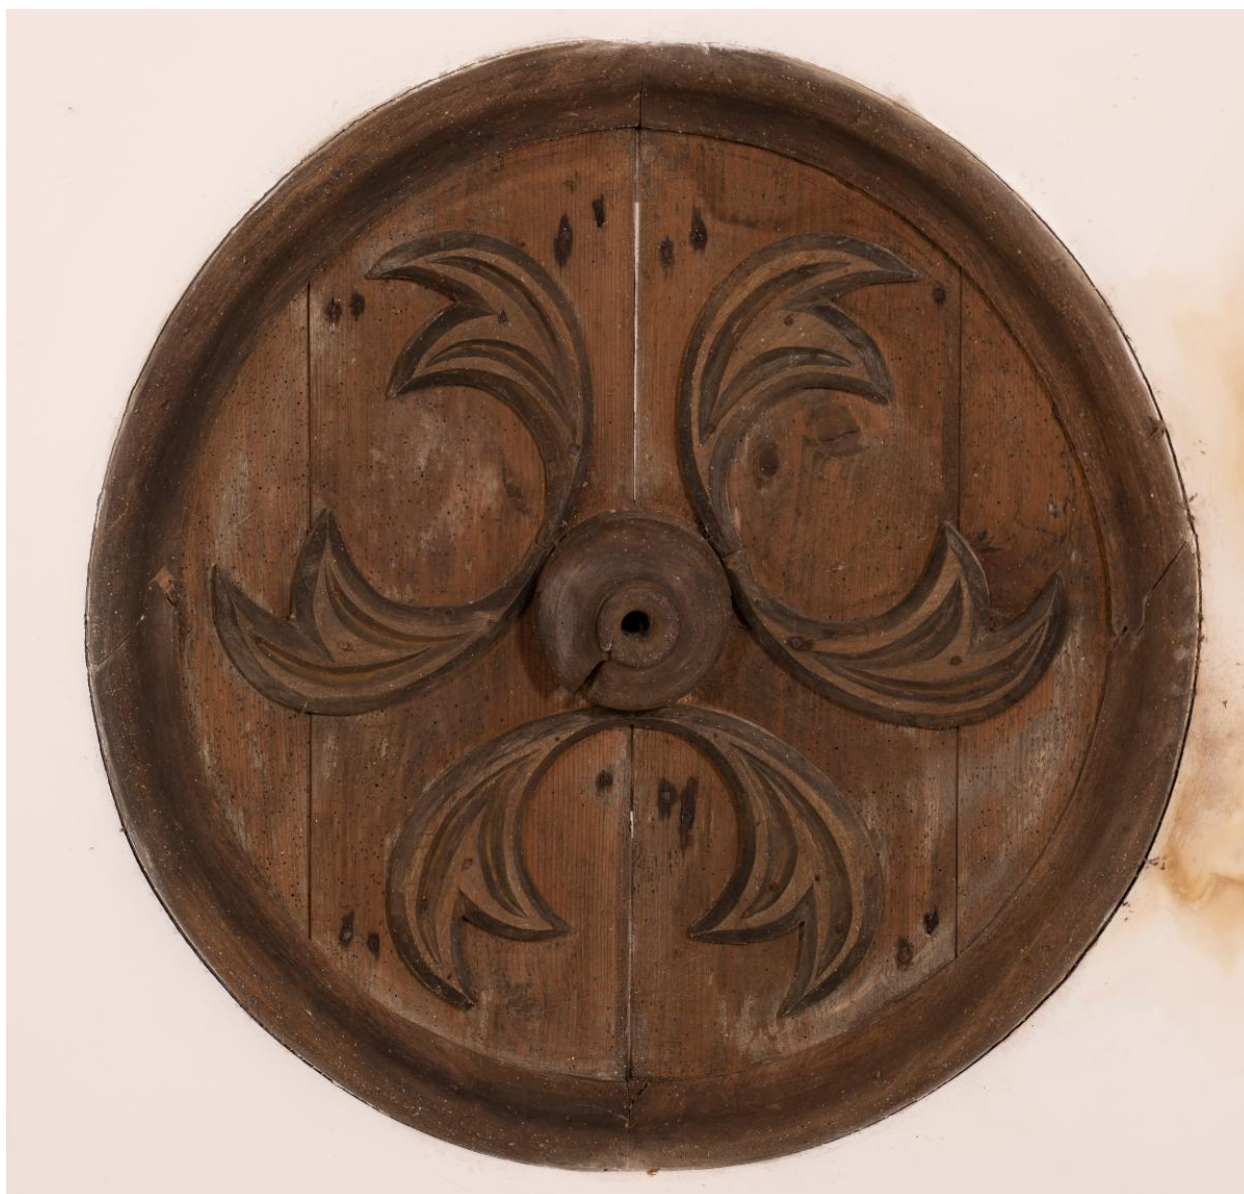
Détail au sommet de la voûte  
du chœur : médaillon sculpté.  
Phot. Marc Kérignard  
IVR32\_20226001001NUCA

Détail au sommet de la voûte du chœur : médaillon sculpté.

Dans le chœur : les blochets sculptés de la poutre sablière sont constitués de deux visages humains collés. Au centre de la voûte pendent deux monstres aux gueules ouvertes. Entre les deux se trouve un médaillon sculpté d'une rosace végétale. Le carrelage du chœur offre de riches motifs végétaux et géométriques.

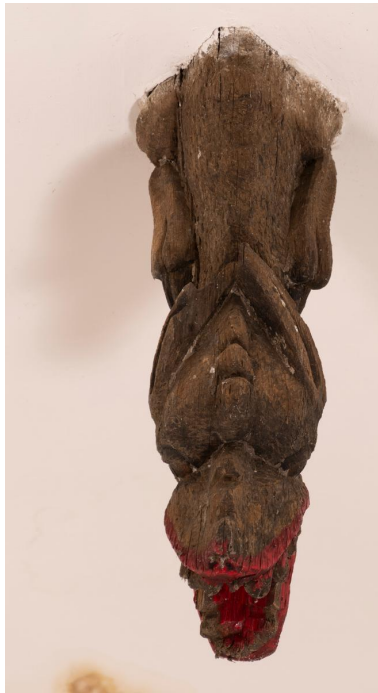
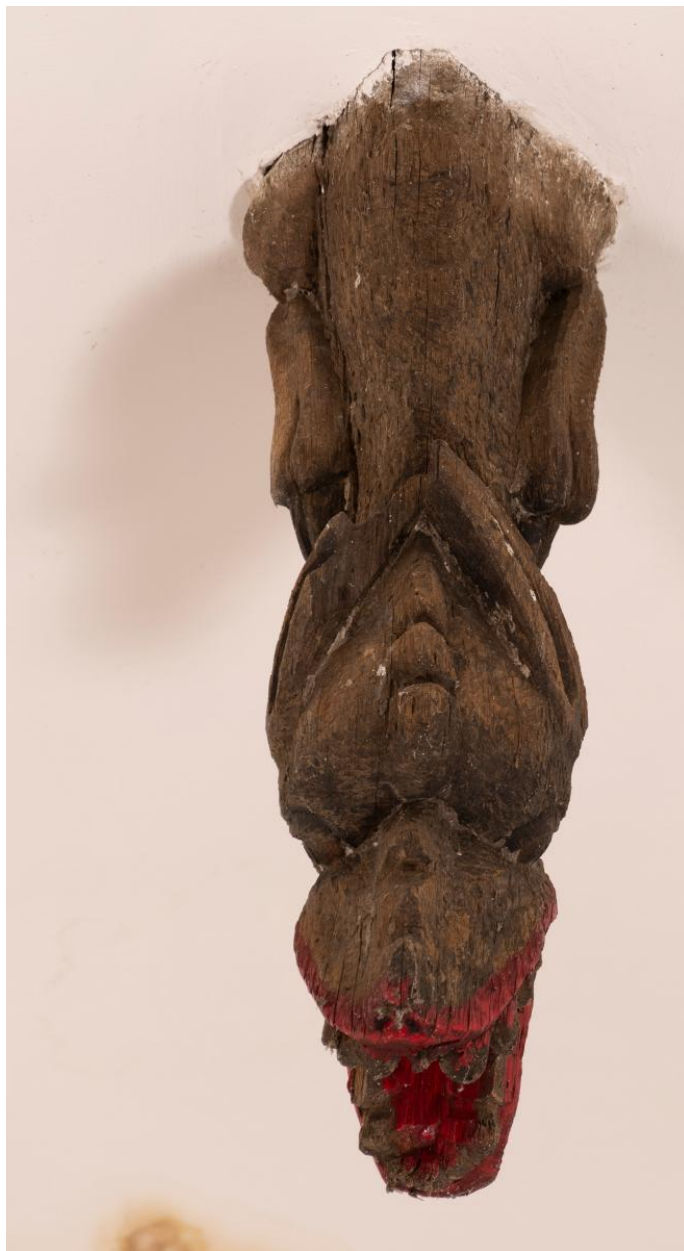
Détail des sculptures de  
la charpente du chœur :  
monstre à la gueule ouverte.  
Phot. Marc Kérignard  
IVR32\_20226001002NUCA

Détail des sculptures de la charpente du chœur : monstre à la gueule ouverte.

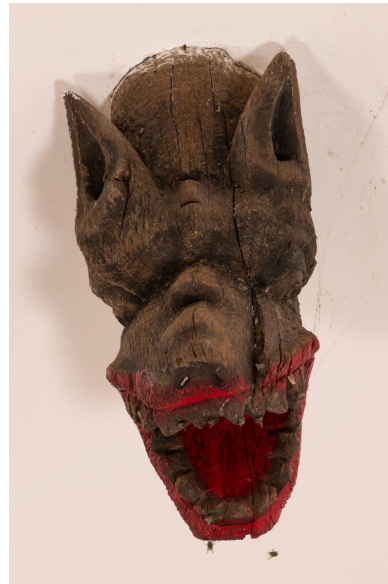
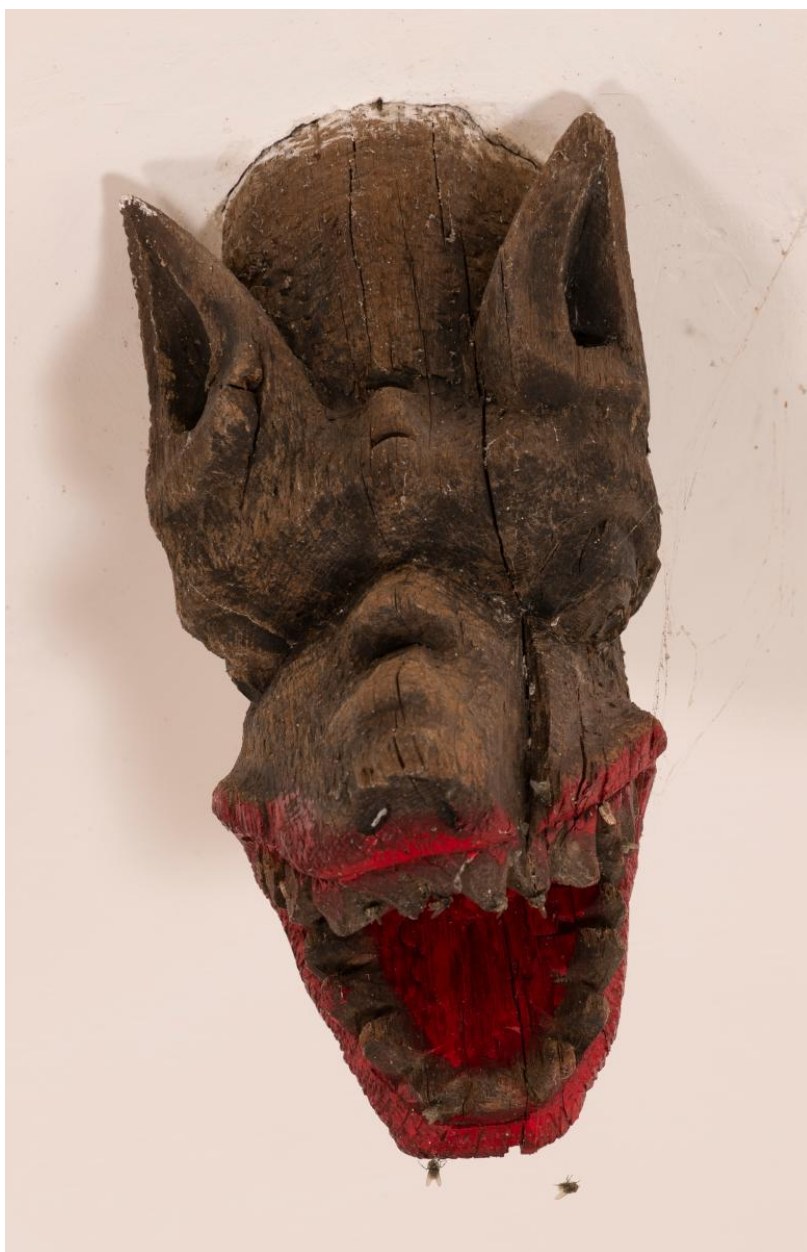
Détail des sculptures de la  
voûte du chœur : tête de  
monstre à la gueule ouverte.  
Phot. Marc Kérignard  
IVR32\_20226001003NUCA

Détail des sculptures de la voûte du chœur : tête de monstre à la gueule ouverte.

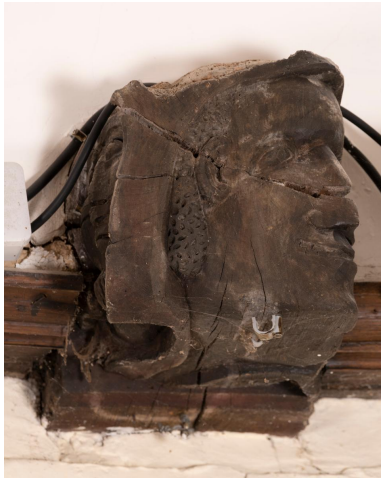
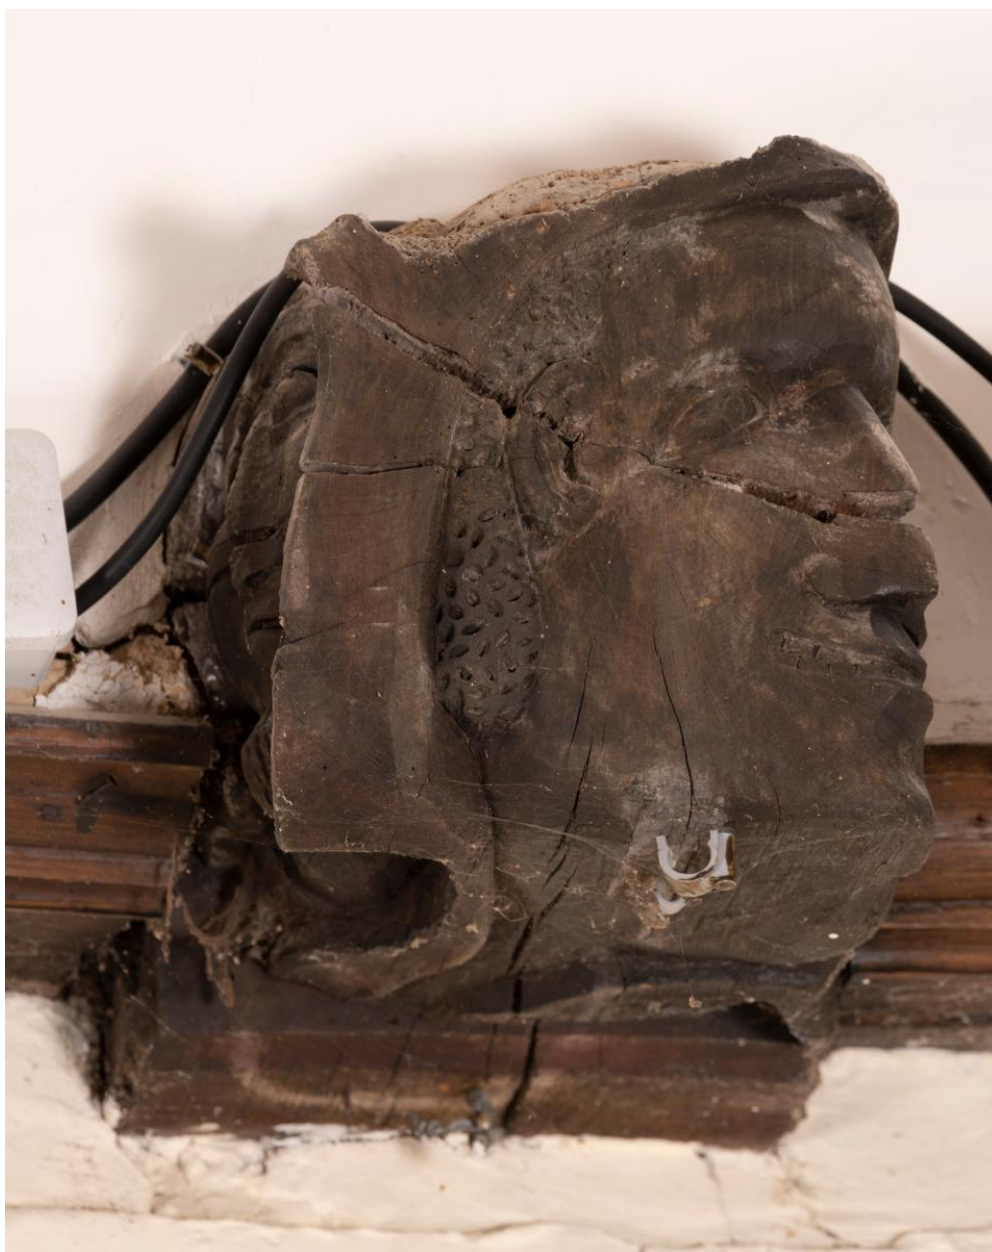
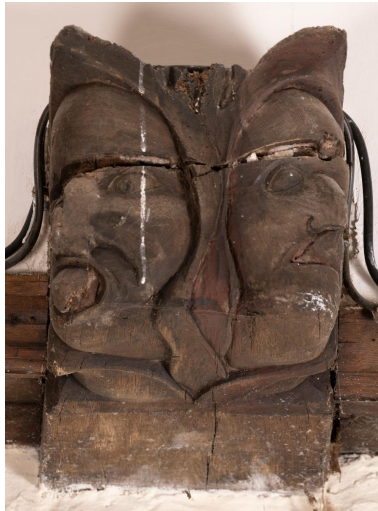
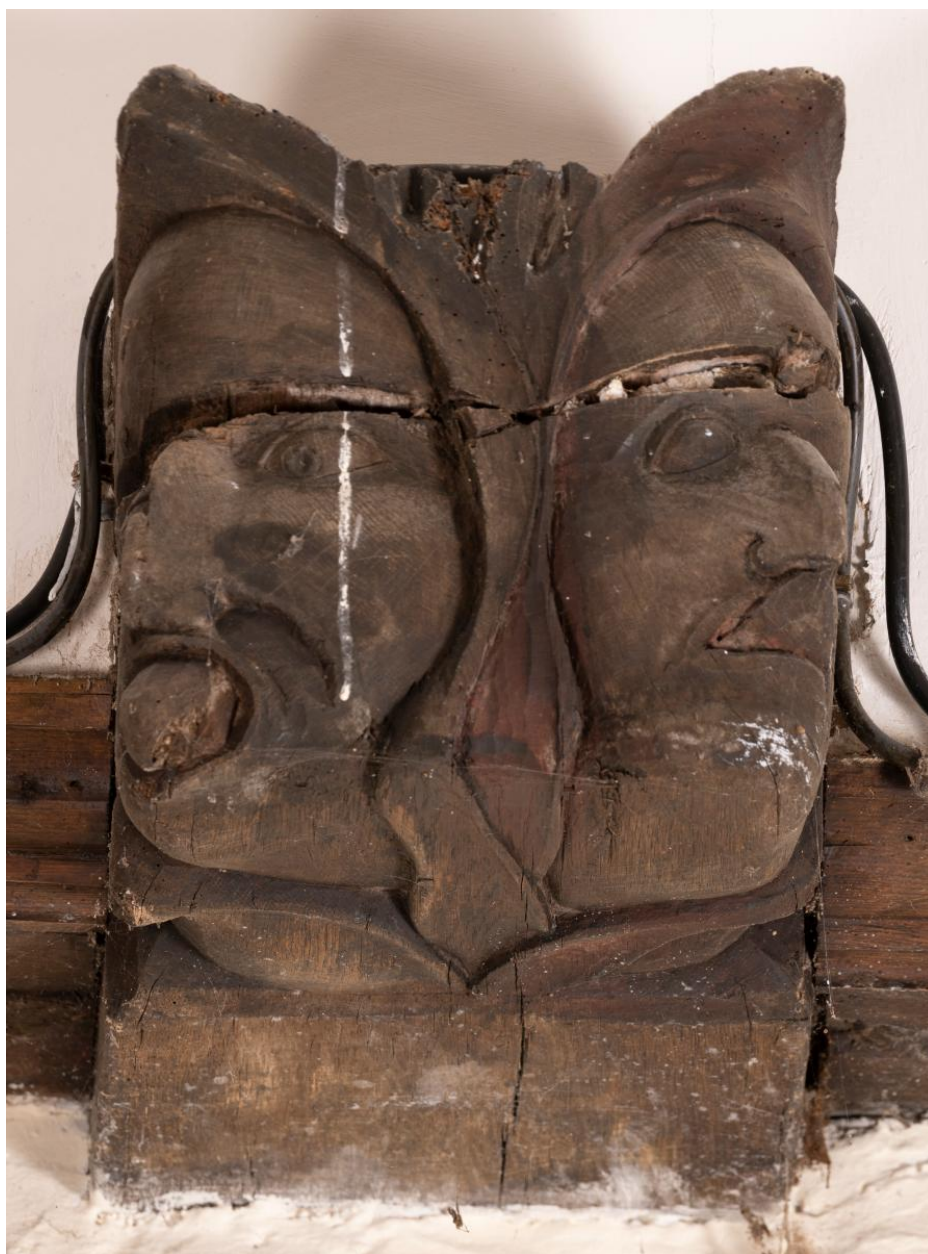
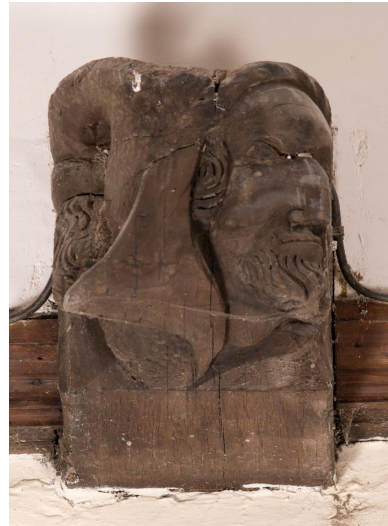
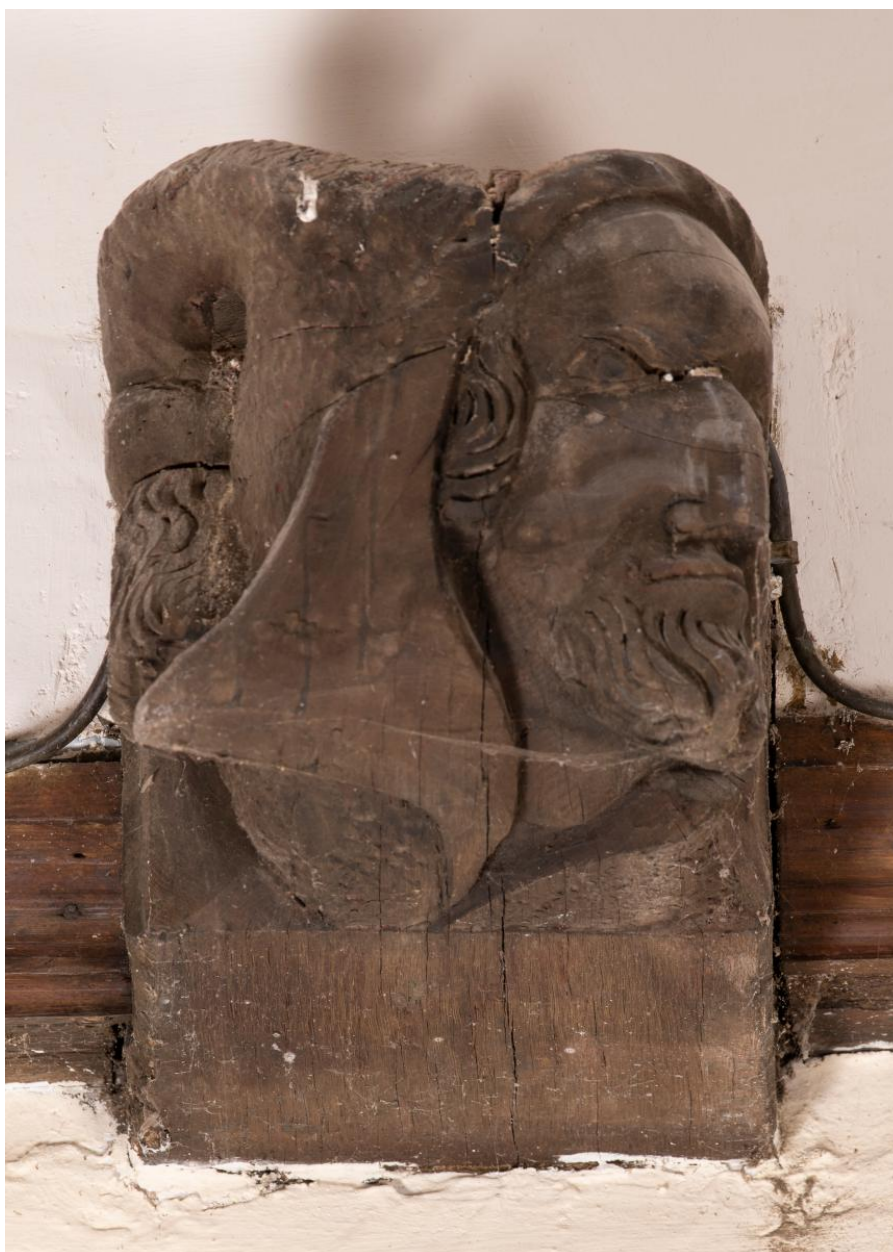
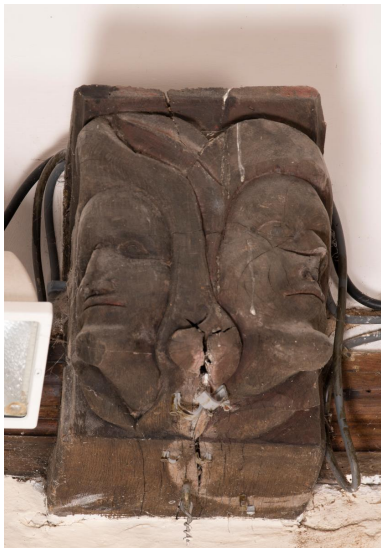
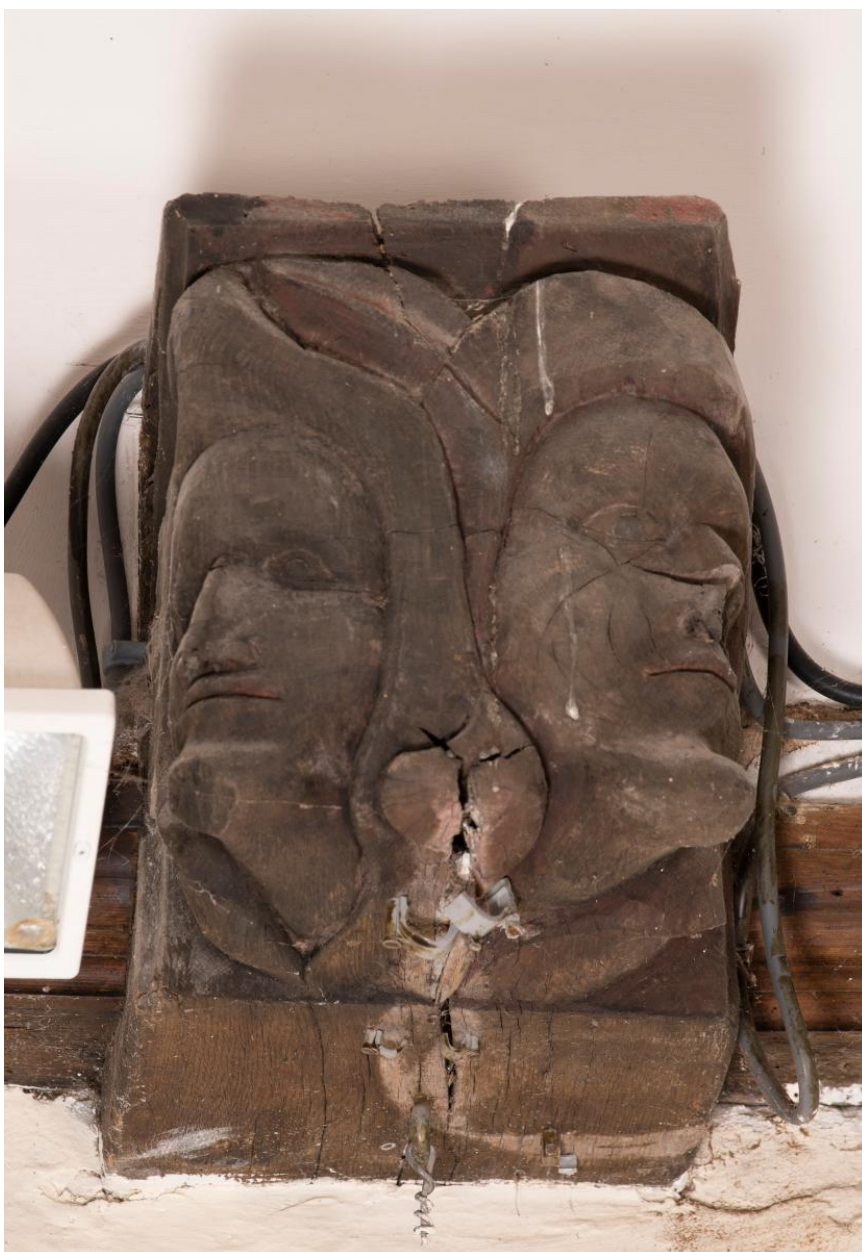
Blochet sculpté de la charpente  
du chœur : figure humaine.  
Phot. Marc Kérignard  
IVR32\_20226001004NUCA

Blochet sculpté de la charpente du  
chœur : deux têtes de grotesques.  
Phot. Marc Kérignard  
IVR32\_20226001005NUCA

Blochet sculpté de la charpente  
du chœur : figure humaine.  
Phot. Marc Kérignard  
IVR32\_20226001006NUCA

Blochet sculpté de la charpente du  
chœur : deux figures humaines.  
Phot. Marc Kérignard  
IVR32\_20226001007NUCA

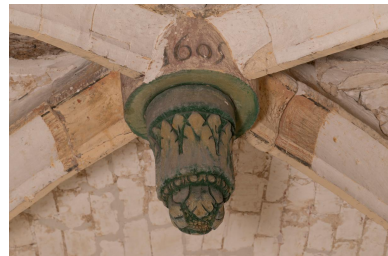
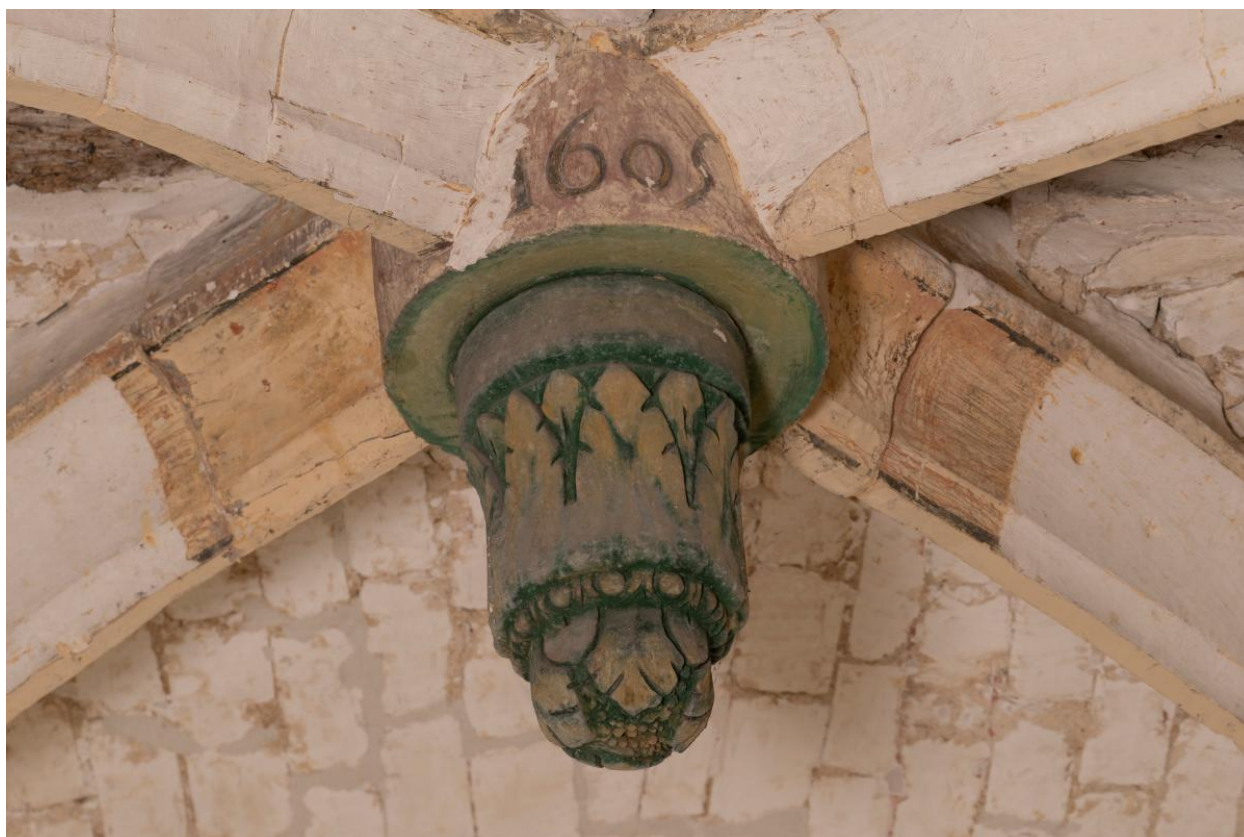
Clé pendante de la voûte de  
la chapelle de sainte Évrost  
avec date portée (1605).  
Phot. Marc Kérignard  
IVR32\_20226001012NUCA

Clé pendante de la voûte de la chapelle de sainte Évrost avec date portée (1605).

Dans la chapelle : la clé pendante de la voûte représente un bourgeon surmonté d'un socle feuillagé. La date de "1605" est peinte en partie supérieure. Une peinture murale représentant la Cène orne le mur ouest.

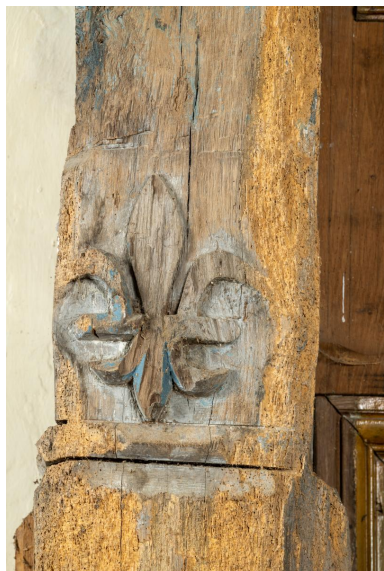
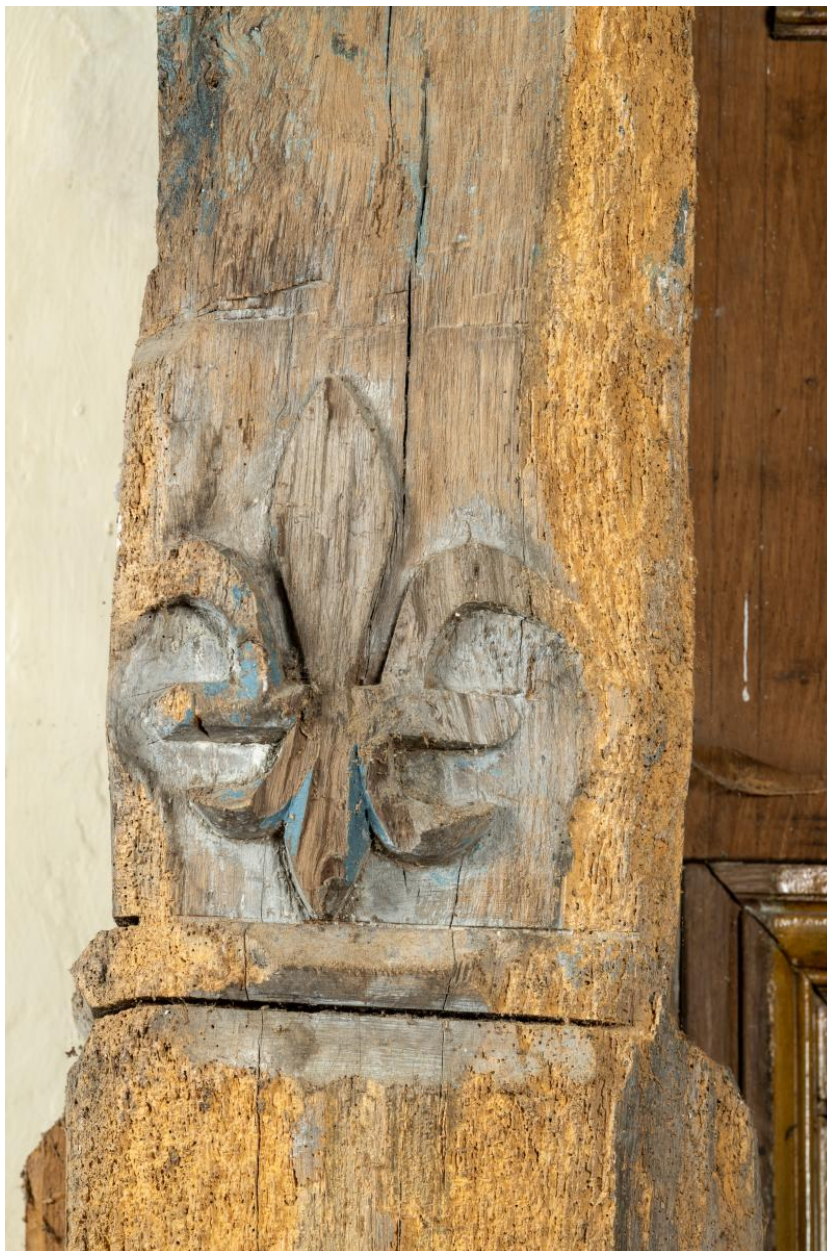
Relief sculpté sur la poutre à droite  
de l'autel de la Vierge : fleur de lys.

Relief sculpté sur la poutre à droite de l'autel de la Vierge : fleur de lys.

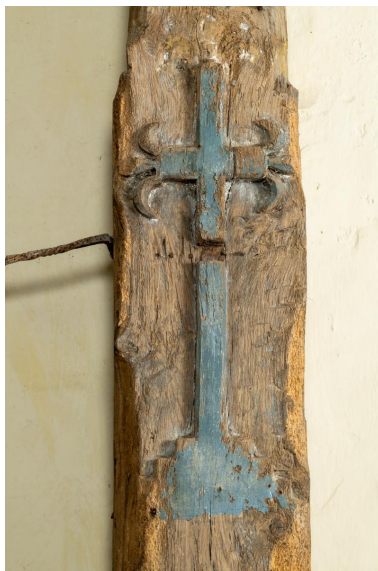
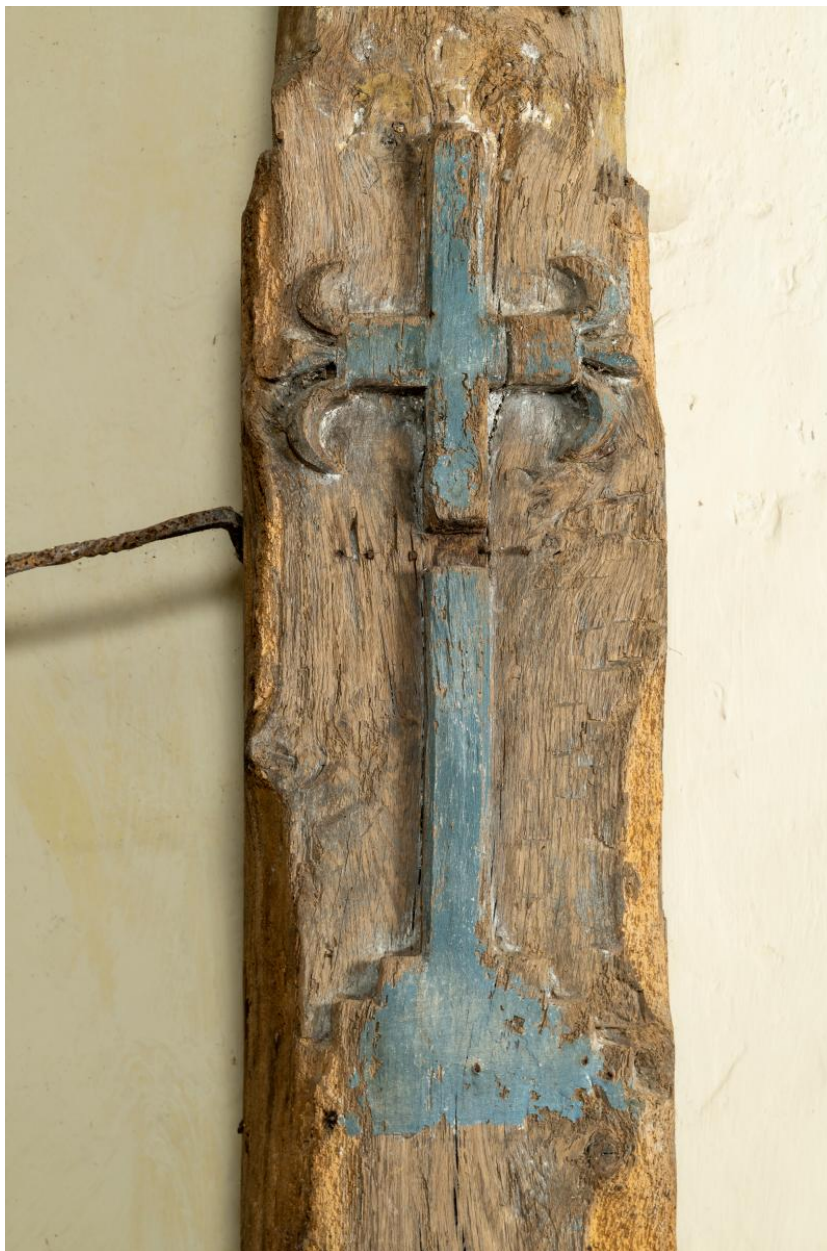
Relief sculpté sur la poutre à gauche  
de l'autel de la Vierge : croix.

Relief sculpté sur la poutre à gauche de l'autel de la Vierge : croix.

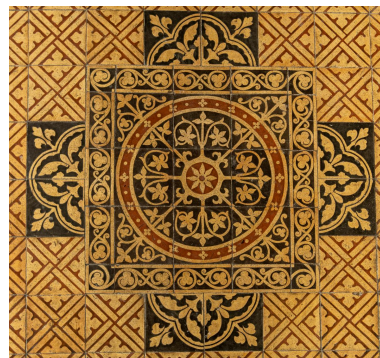
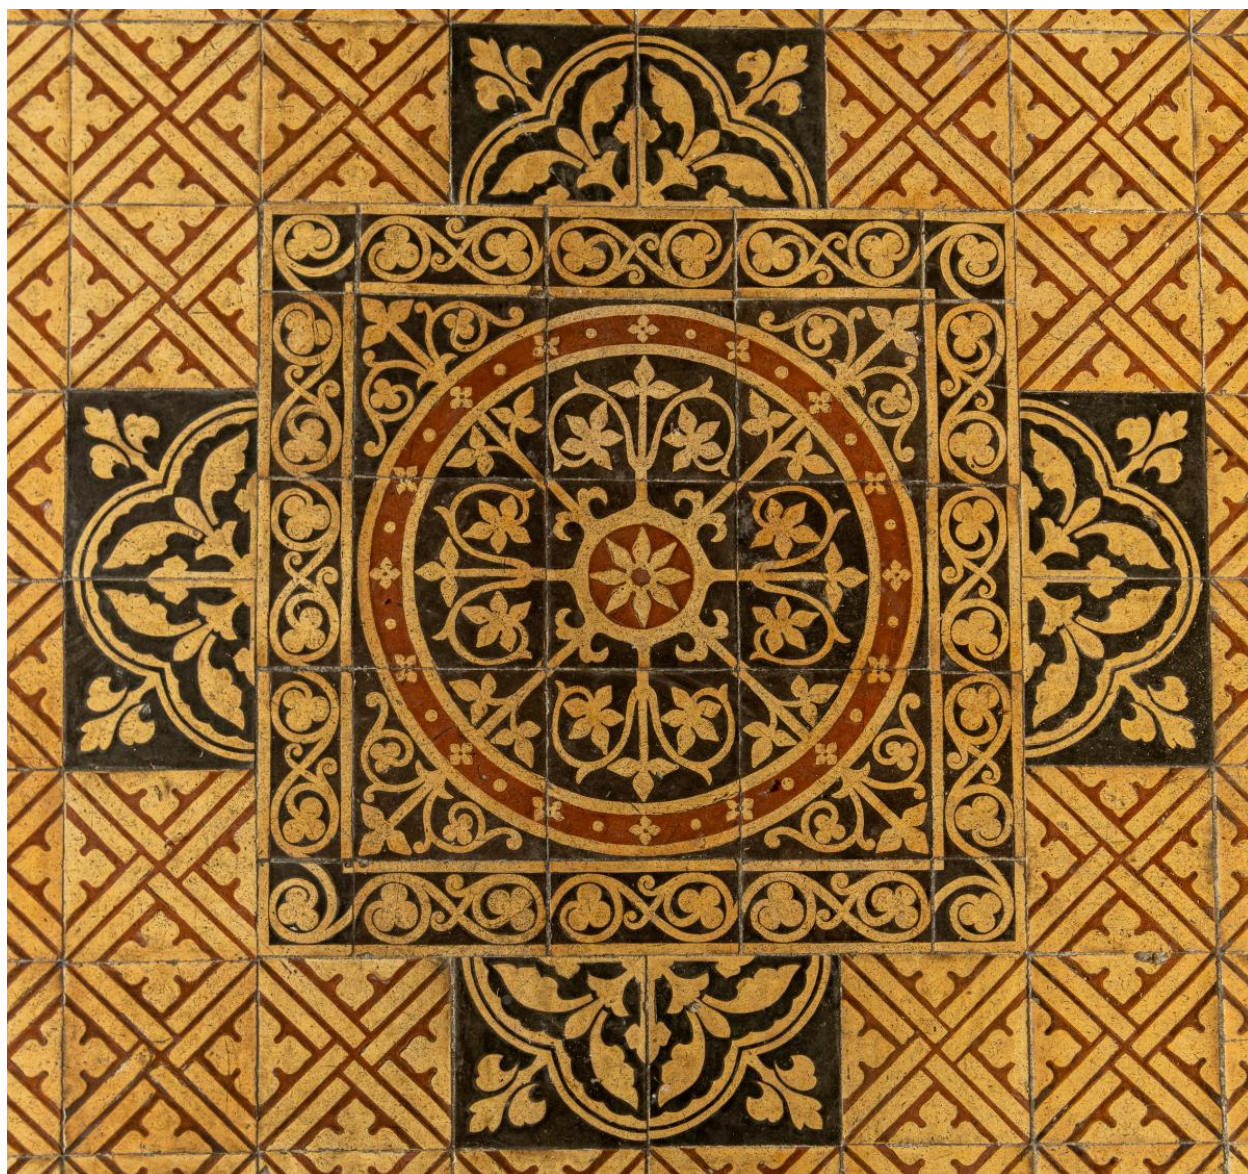
Carrelage du chœur : motifs  
végétaux et géométriques

Carrelage du chœur : motifs végétaux et géométriques
