Hauts-de-France, Somme  
Favières  
le Chemin-de-Rue  
776 rue des Frères-Caudron

## Ferme dite des Routieux ou de la Lozière ou du Pont Delozières

Numéro de dossier : IA80007291  
Date de l'enquête initiale : 2005  
Date(s) de rédaction : 2005  
Cadre de l'étude : inventaire préliminaire arrière-pays maritime picard  
Degré d'étude : étudié

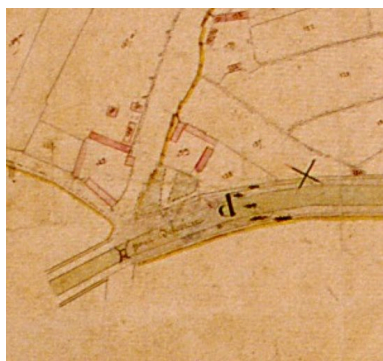
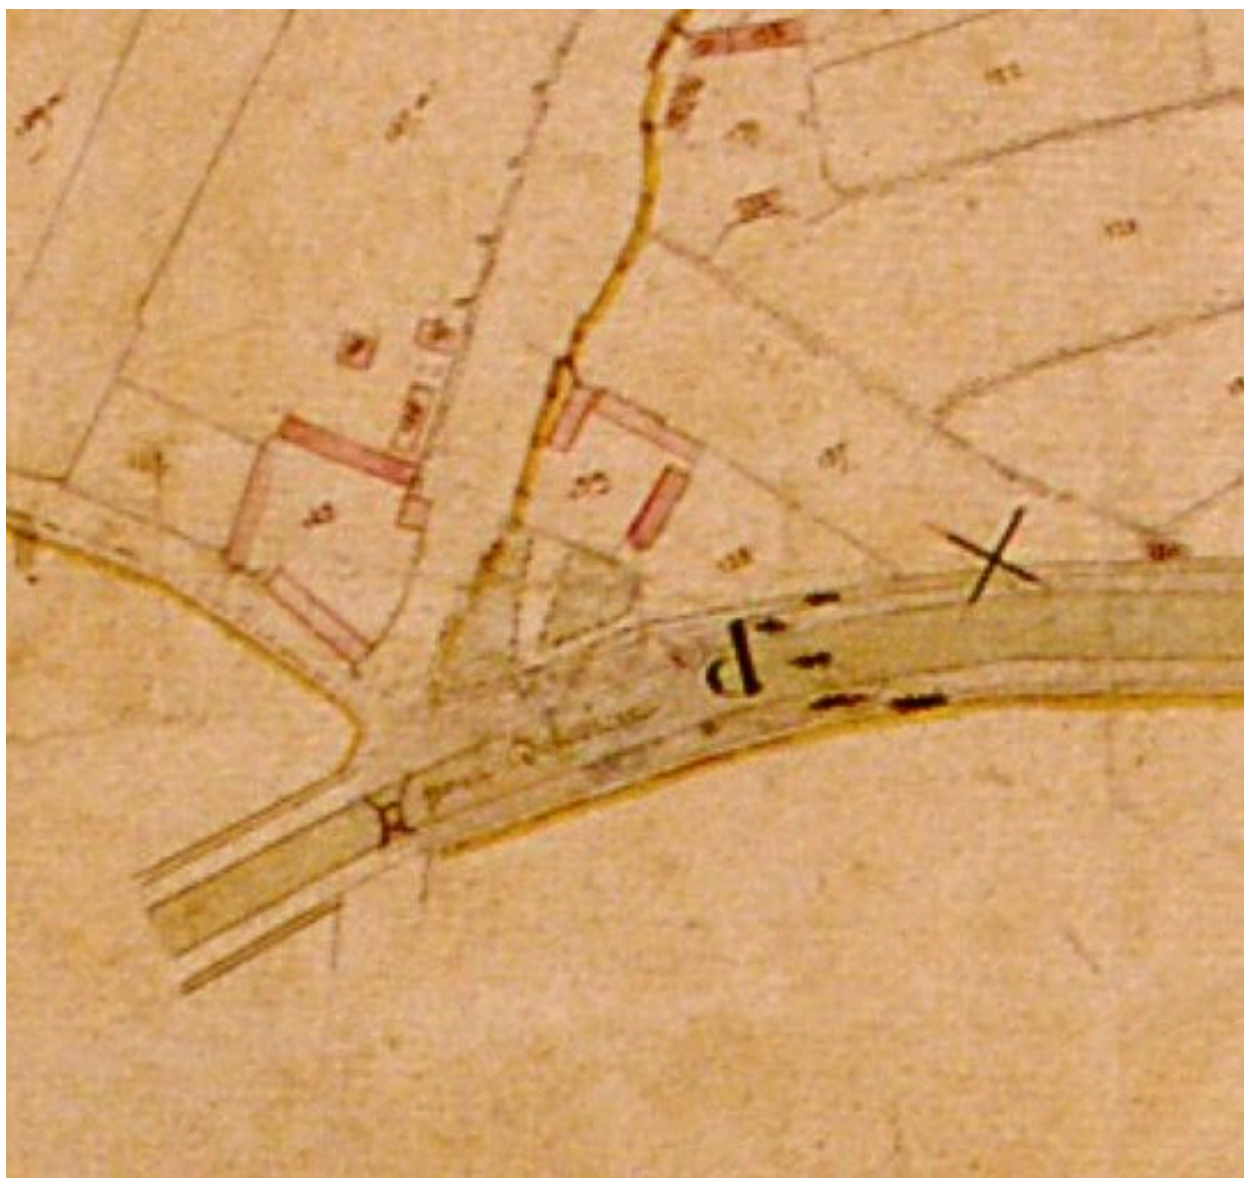
Extrait du cadastre  
napoléonien présentant le  
plan de la ferme en 1828.  
Phot. Monnehay-Vulliet Marie-Laure  
IVR22\_20078005782XAB

Une exploitation agricole figure sur le cadastre de 1828 exceptée, d'après François Calame, "la grange en T édictée en 1880 à l'emplacement d'un bassin de mouillage réservé aux bateaux remontant le canal et voulant éviter les trains de bois flotté. Le pigeonnier-réserve aurait été reconstruit vers 1860". Jadis (au moins jusqu'en 1982, date des photos de F. Calame), une mare se trouvait à l'ouest juste devant la grange : elle a été comblée. Le fumier occupait la partie nord-est de la cour. Le sol des bâtiments, toujours selon l'auteur, était pourvu de "briques et ciment dans les poulaillers, galets dans les étables, terre battue ailleurs". Cette ferme était donc réservée à l'élevage et à la polyculture. Sa surface d'exploitation était en 1983 de 26 hectares et 47 ares. Elle était gérée en ferme. Les pièces du logis étaient ainsi distribuées, du nord au sud : deux chambres (dont une donnait accès à l'écurie dans laquelle était installé le lit du garçon d'écurie), une "salle d'apparat" (qui servait également de chambre), la salle commune, le fournil et la laiterie. La partie habitable possédait une structure en torchis et pans de bois (seul le mur gouttereau était en brique), aujourd'hui remplacée par le ciment. D'après le propriétaire, contre la face nord des étables, était située, sur la pâture, une charretterie en appentis aujourd'hui détruite. Pour les étables, le torchis a été remplacé par du plâtre.

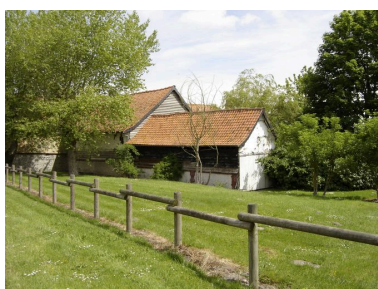
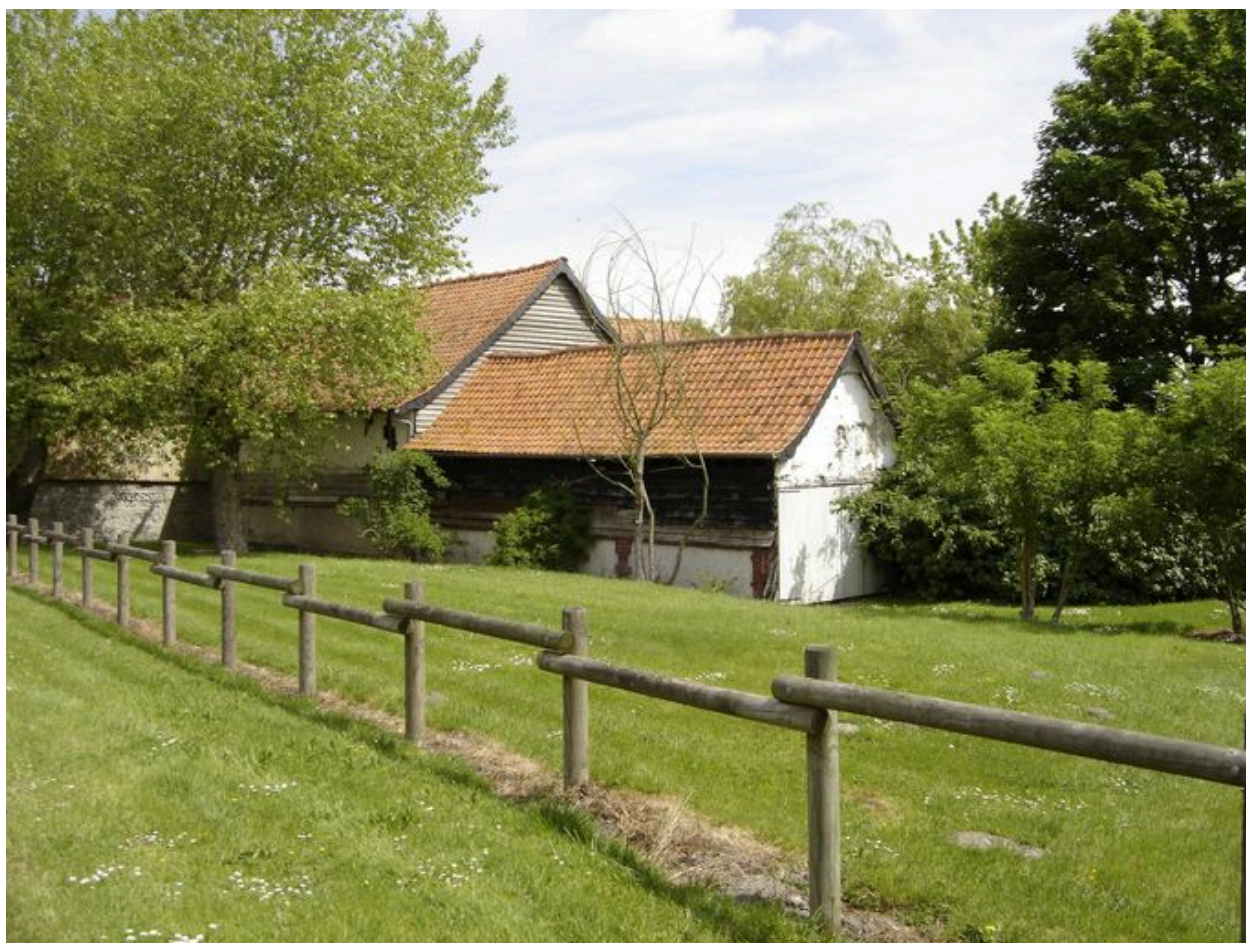
Vue sur la grange depuis la cour.  
Phot. Catherine Fourmond  
IVR22\_20058001542NUCA

Vue sur la grange depuis la cour.

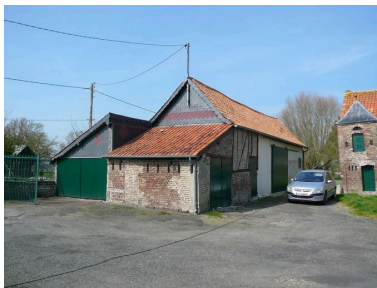
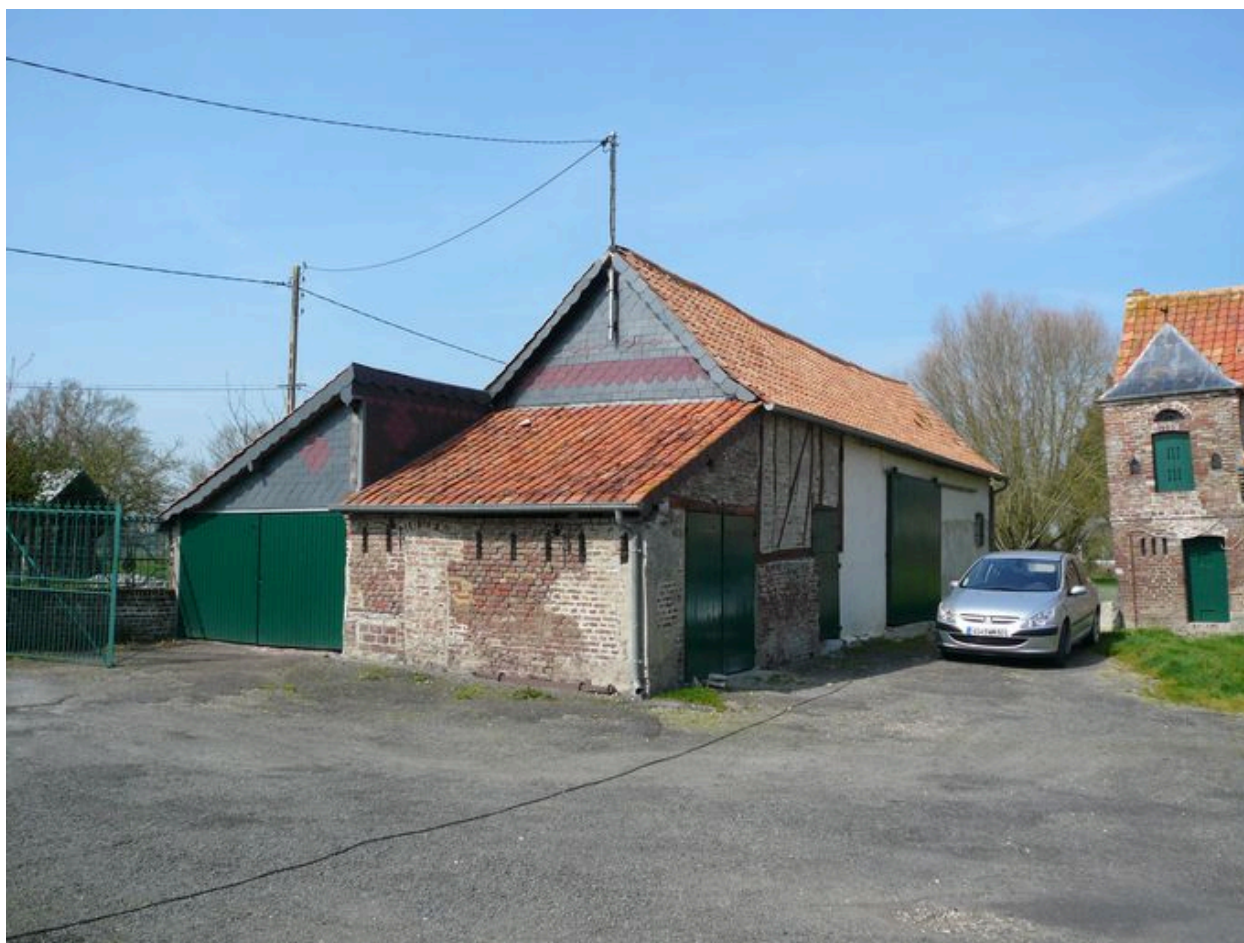
IVR22\_20078005945NUCA

Vue de la grange située à l'ouest  
de la cour le long de la rue.

Vue de la grange située à l'ouest de la cour le long de la rue.

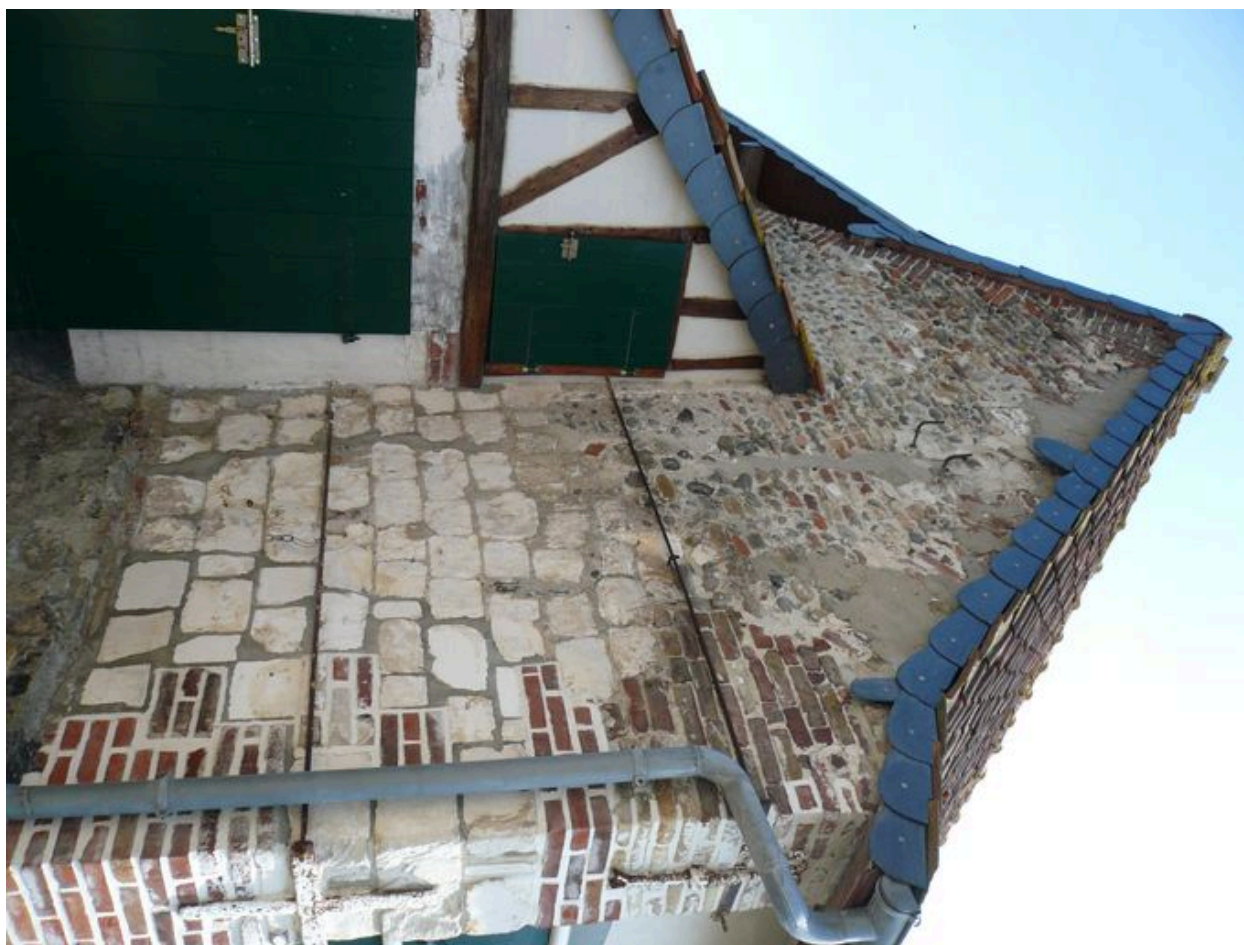
Vue du pignon nord.  
Phot. Inès Guérin  
IVR22\_20078005937NUCA

Vue du pignon nord.

nord). Le pignon nord est composé d'un appareillage mixte avec calcaire, galets et briques. Le mur de refend du logis au sud est entièrement composé de pierre de taille calcaire avec rampants en brique sous forme de couteaux picards (visible uniquement dans le grenier). Le côté sud de la cour est bordé par une grange sur toute la longueur. Sur sa face sud, elle est prolongée à la perpendiculaire par une aile dans le prolongement de laquelle se trouve une construction un peu plus basse (aire de battage). Le mur pignon ainsi que le solin bénéficient d'une maçonnerie en galet avec chaînes d'angle et jambes harpées en brique. Le pignon occidental ainsi qu'une partie du mur sud reçoivent un essentage de planches. Le reste de la construction est en torchis et pans de bois. Un passage abrité pratiqué dans la partie ouest de ce bâtiment permet de rejoindre les pâtures. Le long du côté nord, d'ouest en est, on trouve tout d'abord, imbriqués les uns dans les autres, ce que François Calame appelle un pigeonnier-réserve (avec réserve à betteraves, à pommes de terre, à carottes et à charbon), un poulailler-réserve (face sud) et une remise pour le matériel agricole (face nord). Puis des étables prennent place et sont bordées, le long de la face nord, par une construction en appentis servant de hangar. Enfin, à l'extrémité orientale, prend place une remise et une porcherie couverte en appentis. Les éléments à l'ouest sont entièrement en brique, les étables sont, elles, composées d'un solin haut en brique avec maçonnerie en torchis et pans de bois pour les murs gouttereaux. L'appentis à l'est de l'ensemble est composé d'un blocage de moellons de craie sur soubassement de galets et brique aux chaînes d'angle et jambes harpées. Le surcroît des étables est percé de deux ouvertures permettant l'engrangement du foin. Les étables, divisées en trois compartiments, disposent encore des auges situées le long des cloisons intérieures. Le côté ouest de la cour accueille un bâtiment (avec construction en appentis) servant de remise à betteraves et de grange, bordant la route sur son long côté (ouest) puis, laisse place à une grille sur mur bahut interrompu par l'entrée, donnant accès à l'intérieur de la cour. On retrouve la grille de l'autre côté qui s'arrête pour laisser place au pignon de la grange évoquée ci-dessus (bordant le côté sud de la cour). Les pâtures entourent la propriété sur les trois côtés, délimitées en partie par des canaux et des haies vives.

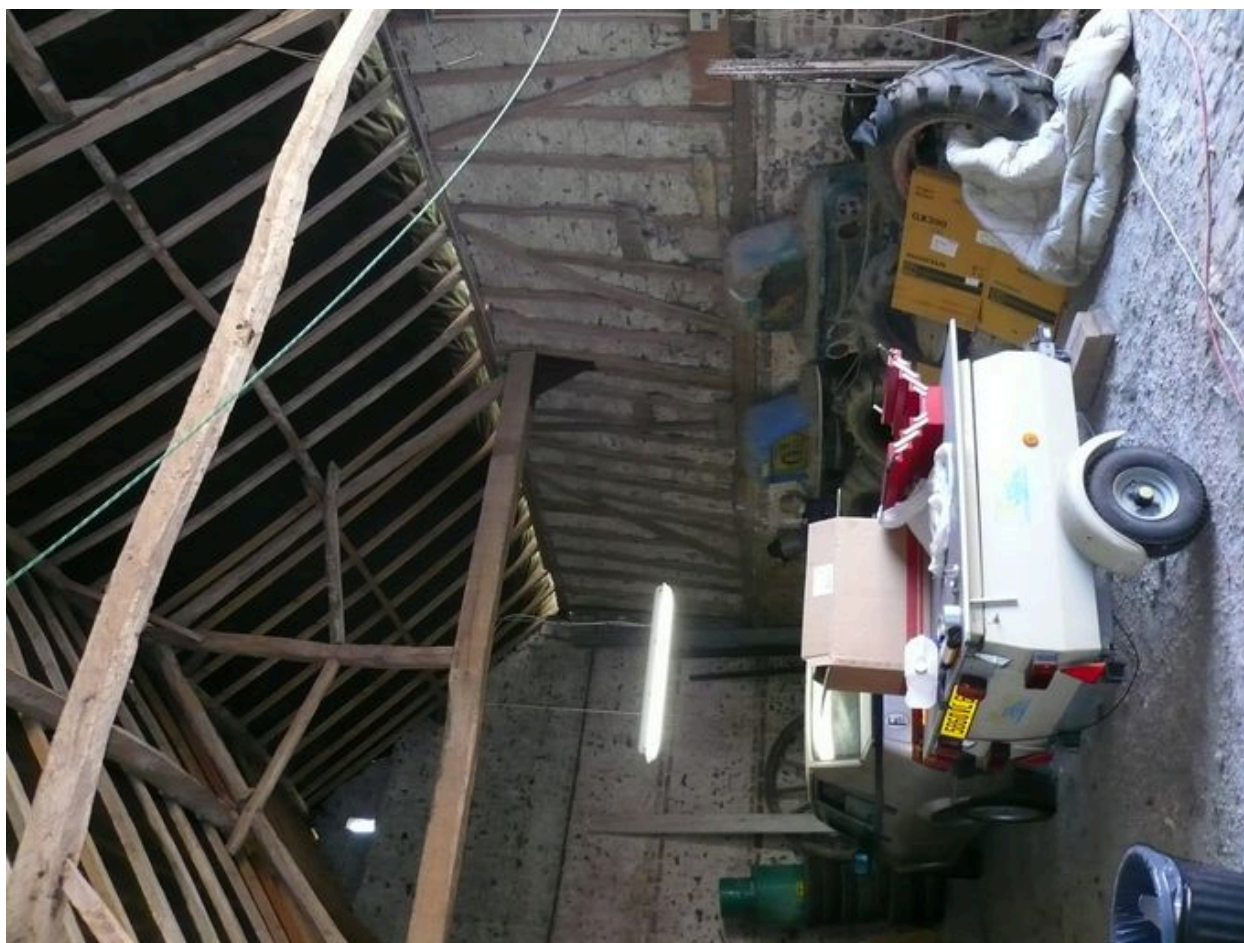
Vue intérieure de la grange.  
Phot. Inès Guérin  
IVR22\_20078005938NUCA

Vue intérieure de la grange.

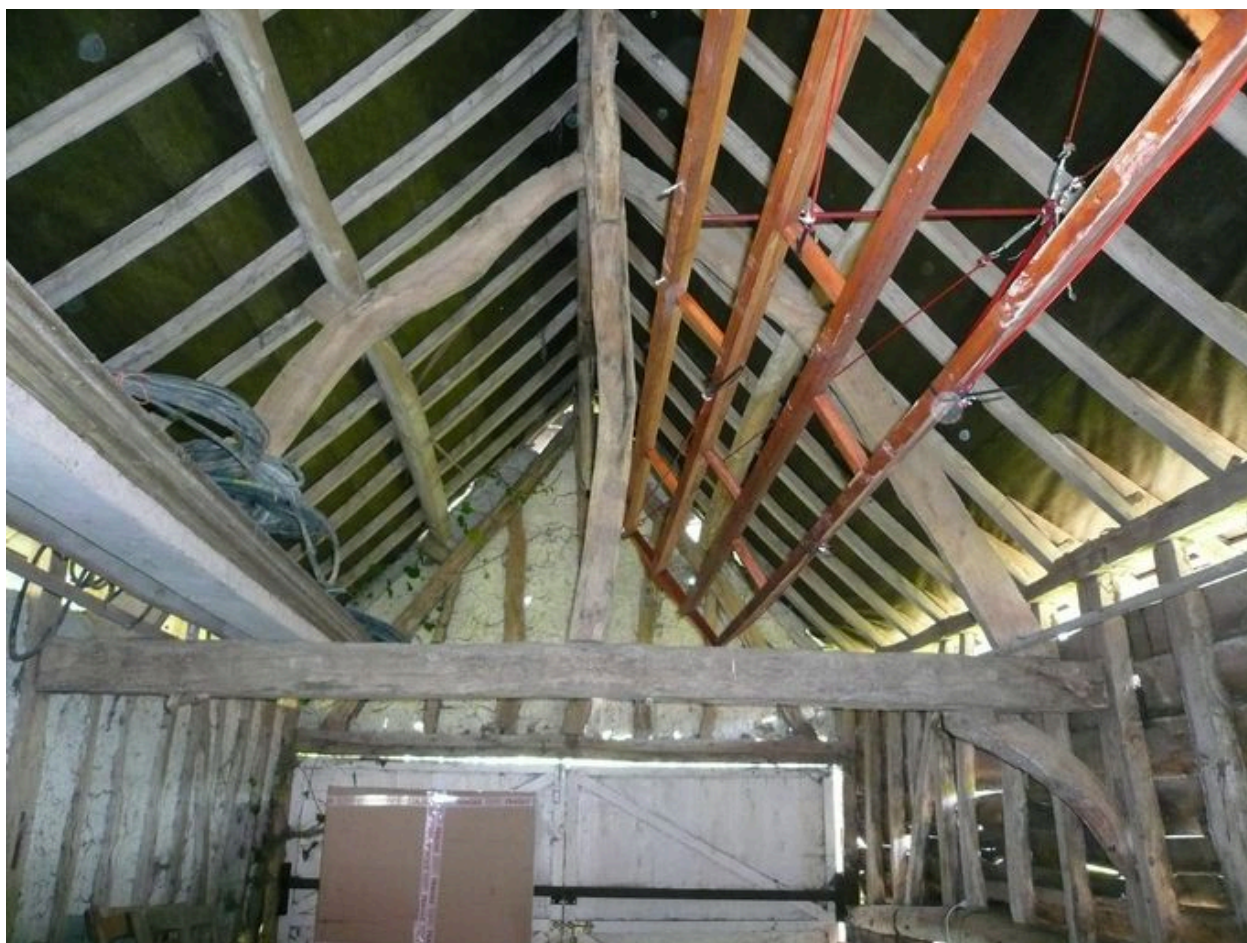
IVR22\_20078005940NUCA

Vue intérieure de l'aire à battre.  
Phot. Inès Guérin

Vue intérieure de l'aire à battre.

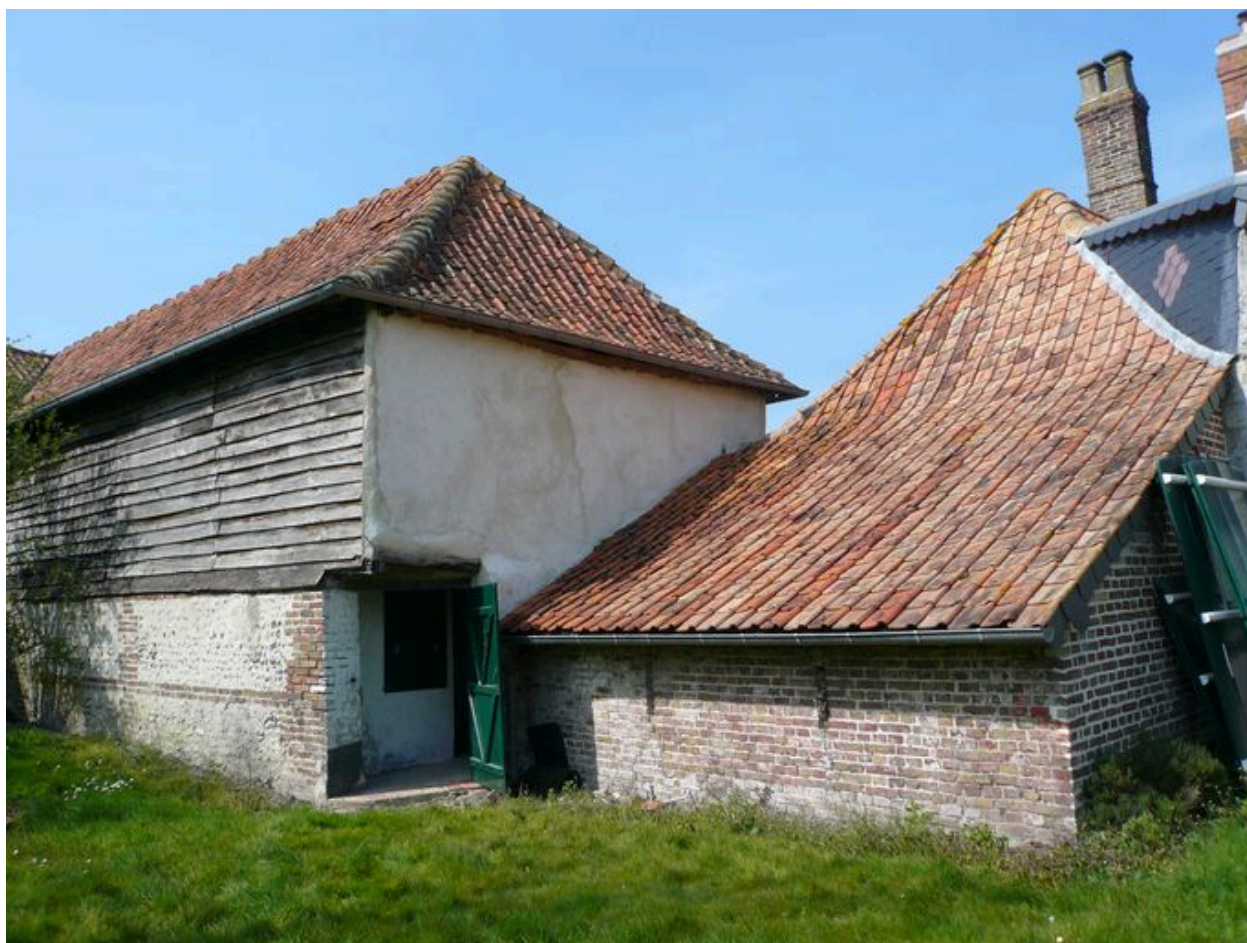
IVR22\_20078005941NUCA

Vue postérieure de la grange  
et de l'angle sud-ouest du

logis, avec passage couvert  
de la cour vers la pâture.

Vue postérieure de la grange et de l'angle sud-ouest du logis, avec passage couvert de la cour vers la pâture.

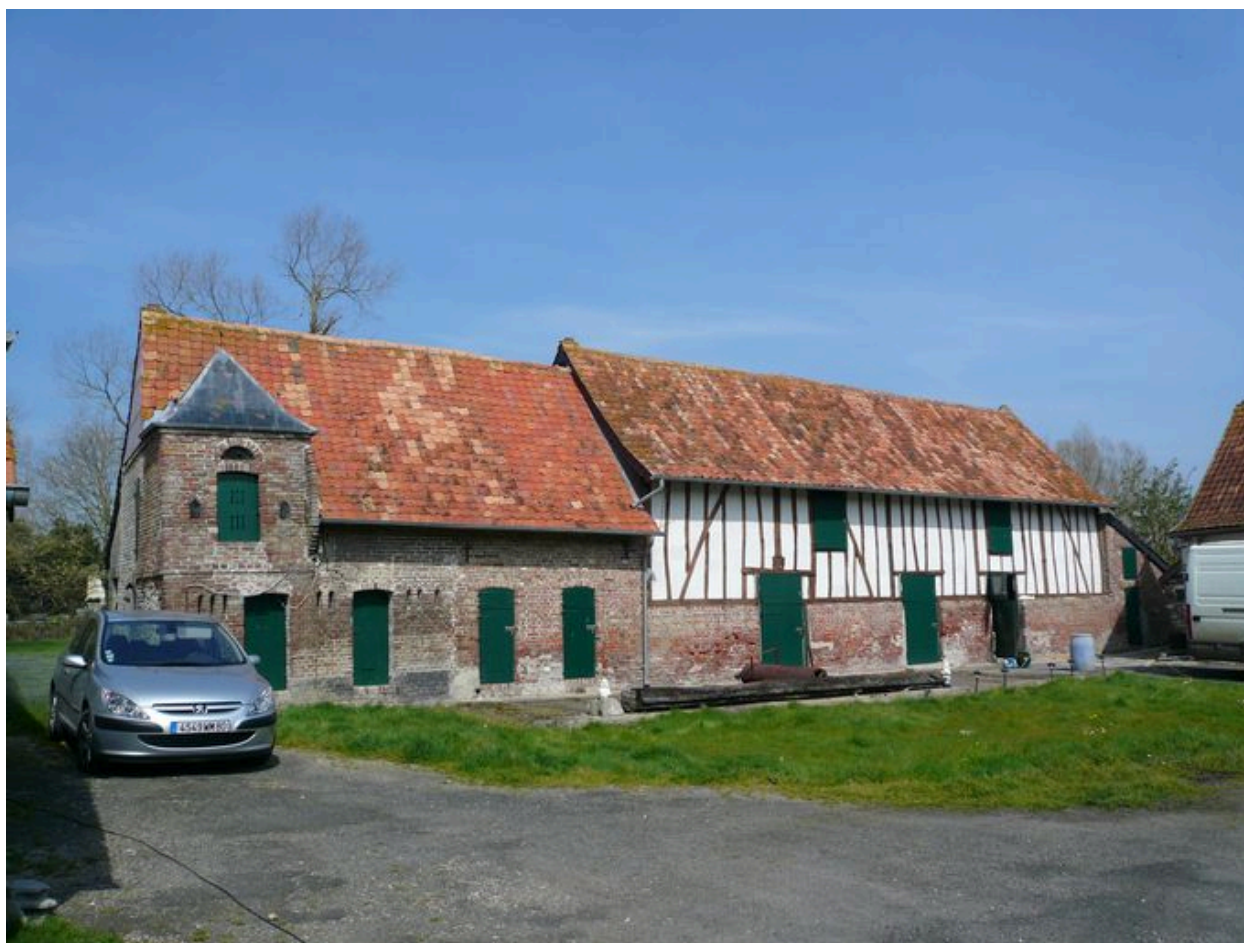
IVR22\_20078005942NUCA

Vue des étables et du  
pigeonnier au nord de la cour.

Vue des étables et du pigeonnier au nord de la cour.
