Hauts-de-France, Aisne  
Aubenton  
1 rue du Cimetière

## Maison

Numéro de dossier : IA02000579  
Date de l'enquête initiale : 1998  
Date(s) de rédaction : 1998  
Cadre de l'étude : inventaire topographique canton d'Aubenton  
Degré d'étude : étudié

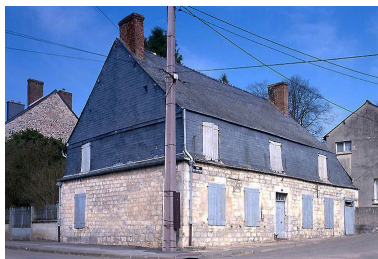
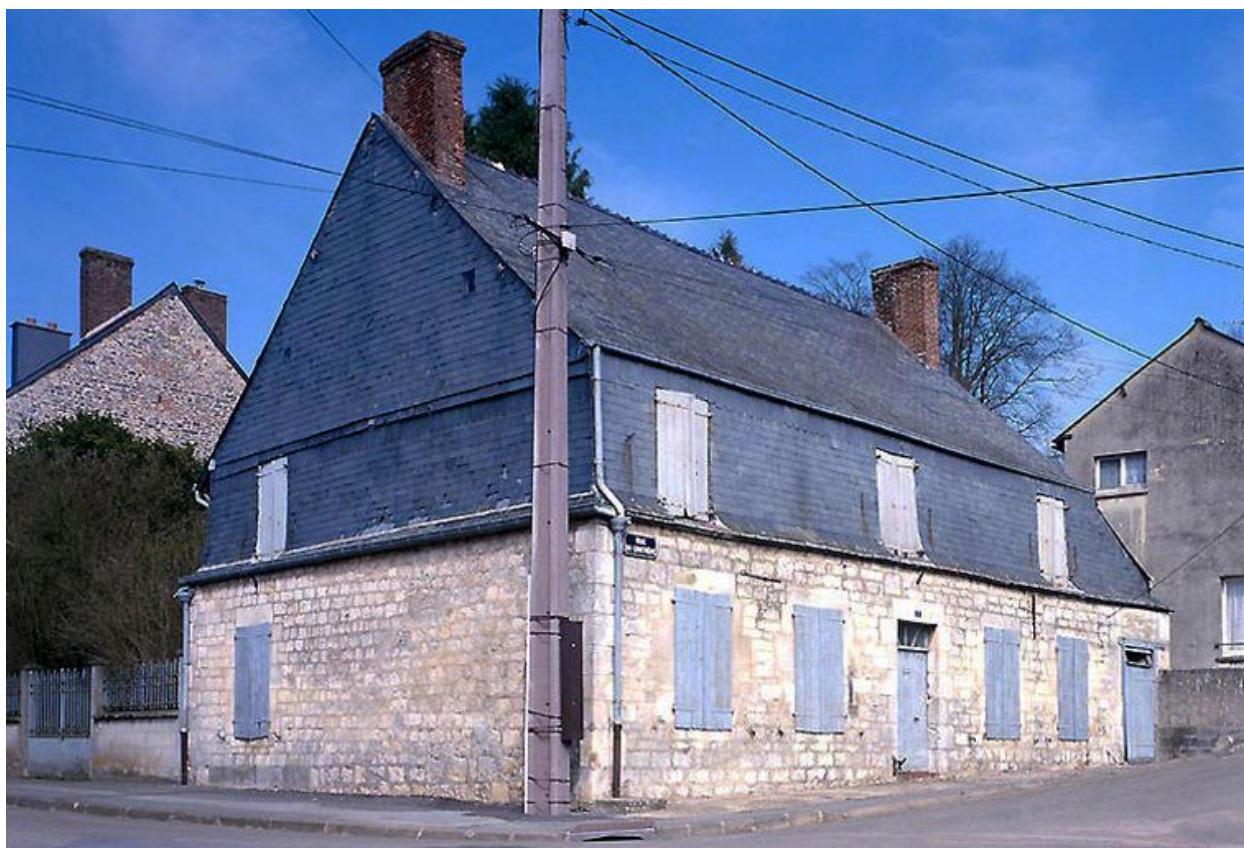
Vue générale.  
Phot. Franck Bürjes  
IVR22\_19990200918XA

Vue générale.

Les élévations sont en moellon calcaire et pierre de taille moyen appareil avec un appareillage de mortier. L'encadrement des ouvertures est en pierre de taille calcaire. Le logis, dont la façade antérieure est à élévation ordonnancée sans travées, est triple en profondeur. Comportant un étage de comble, il est couvert par un toit à longs pans brisés et pignon couvert. Le mur pignon sud comporte un essentage d'ardoise. La pièce principale du logis comporte un ensemble de lambris de revêtement en chêne. Le grattoir en fonte est orné d'un décor en relief dans la masse.
