Hauts-de-France, Aisne  
Saint-Quentin  
Ancienne collégiale royale, actuellement basilique Saint-Quentin

## Retable de l'ancienne chapelle saint-Denis : scènes du martyre des saints Denis, Rustique et Eleuthère

Numéro de dossier : IM02004687  
Date de l'enquête initiale : 2010  
Date(s) de rédaction : 2010  
Cadre de l'étude : enquête thématique régionale la basilique de Saint-Quentin  
Degré d'étude : étudié

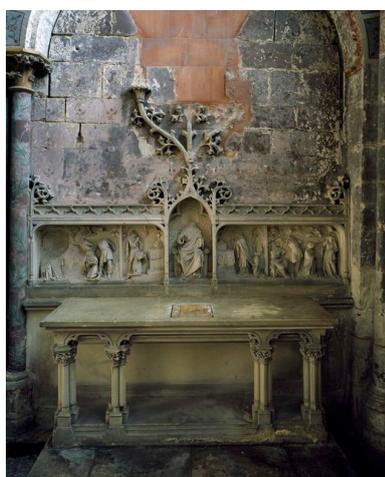
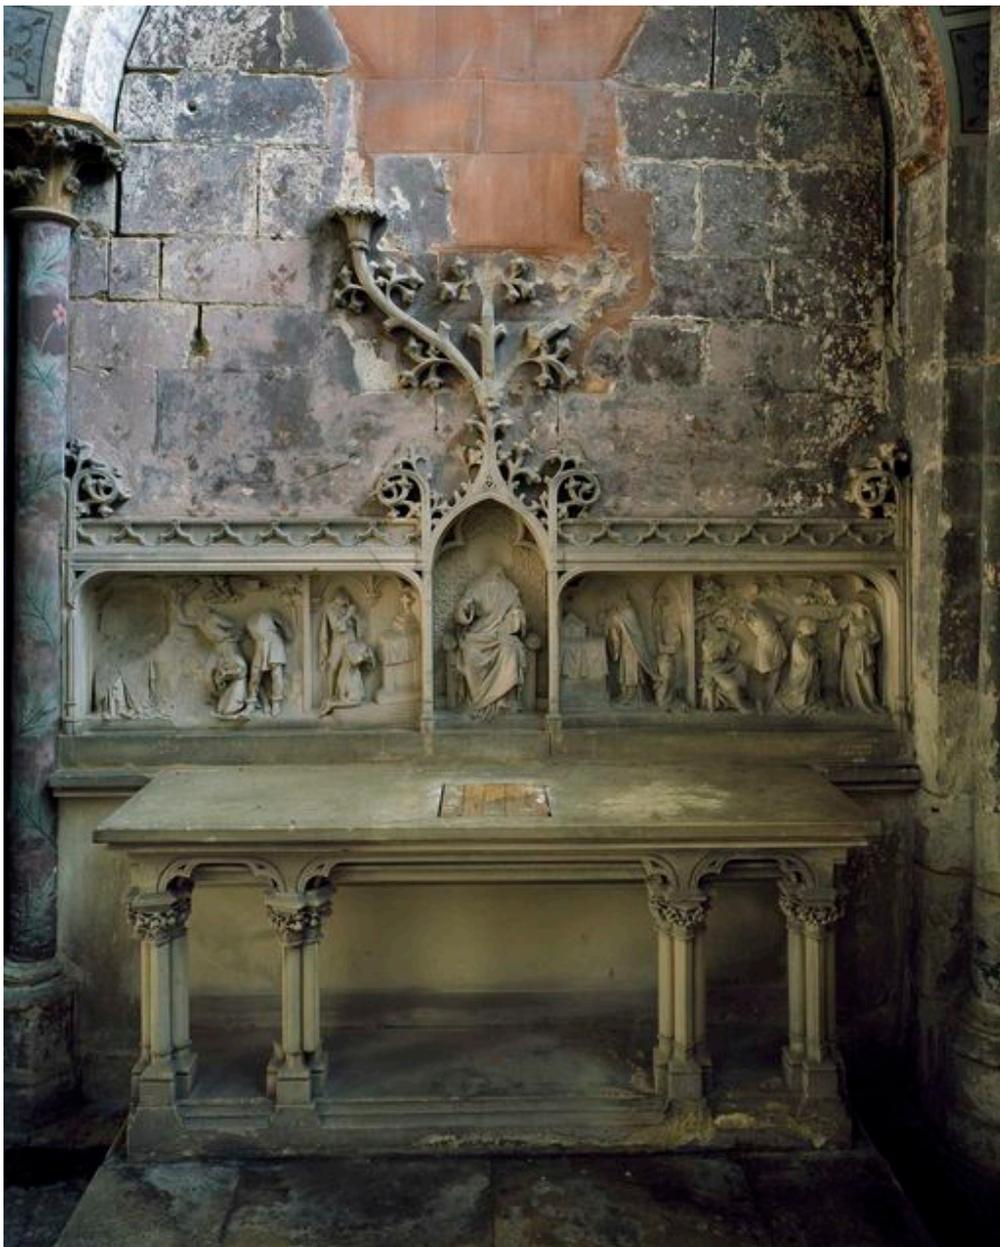
Vue générale de l'autel et du retable.  
Phot. Thierry Lefébure  
IVR22\_20100200097VA

Vue générale de l'autel et du retable.

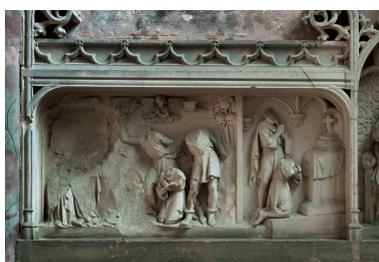
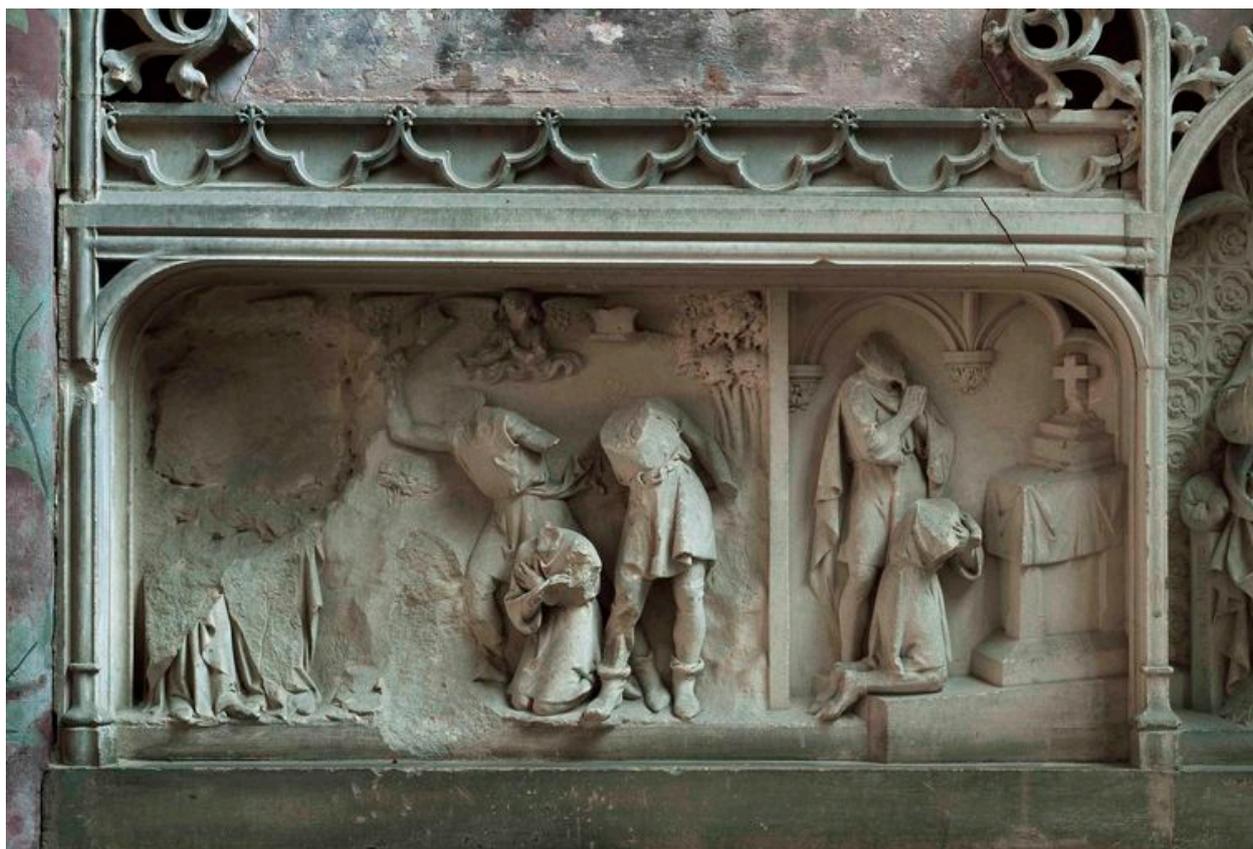
Vue de la partie gauche.  
Phot. Thierry Lefébure  
IVR22\_20100200009XA

Vue de la partie gauche.

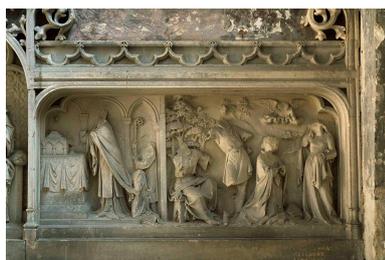
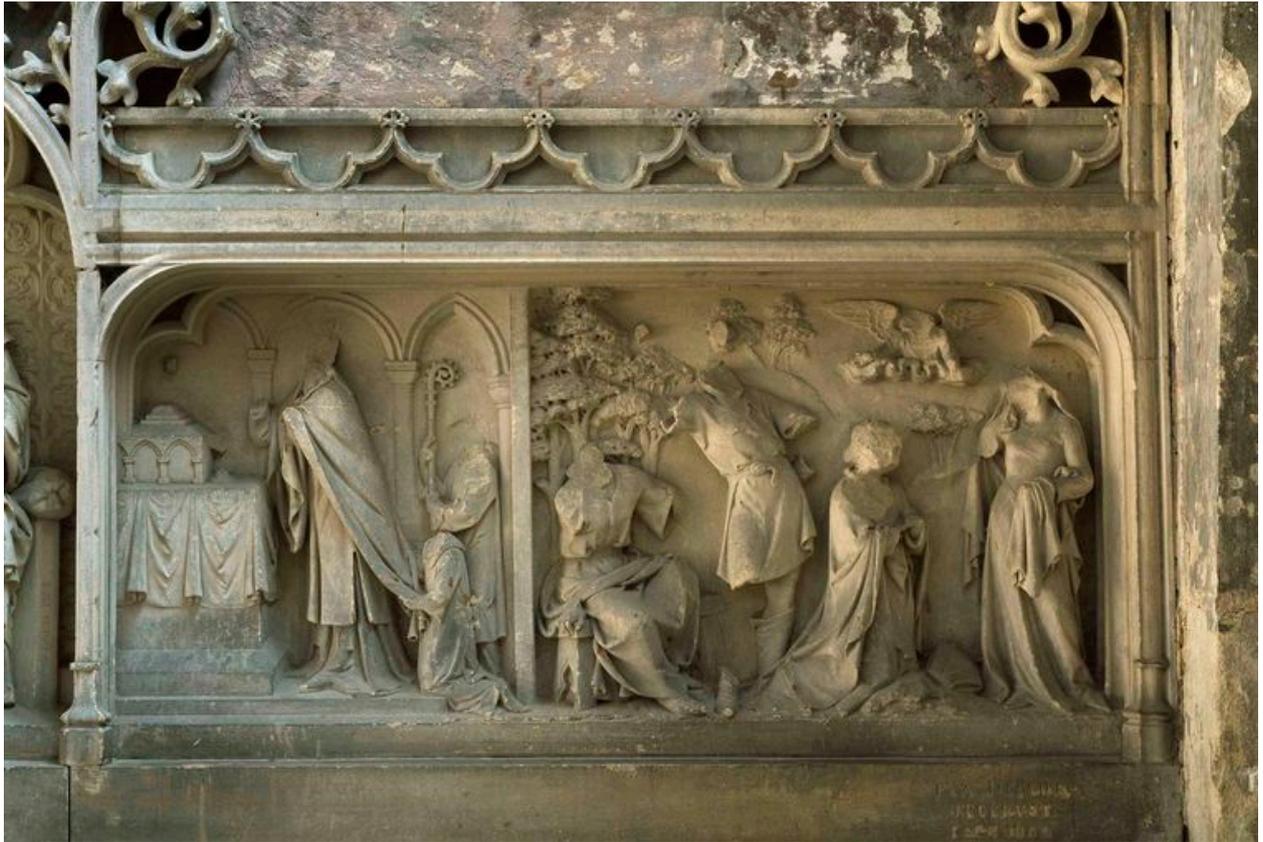
Vue de la partie droite.  
Phot. Thierry Lefébure  
IVR22\_20100200011XA

Vue de la partie droite.

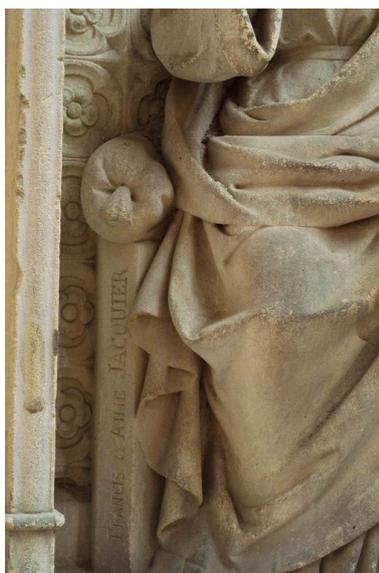
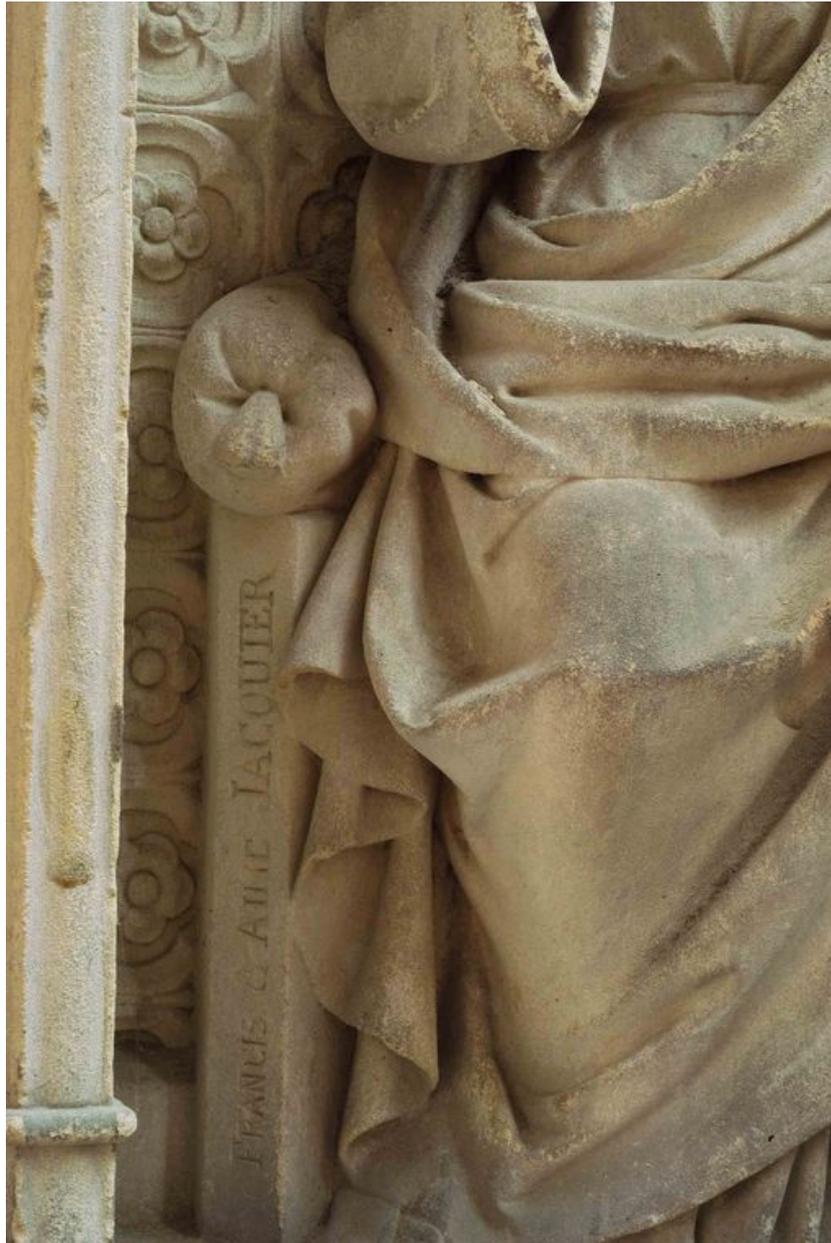
Une inscription comportant le nom des auteurs, le lieu d'exécution et la date, est gravée sur le socle du retable, à droite : Fis & Ame JACQUIER / FECERUNT. / CAEN 1883. Les mêmes informations sont gravées sur les montants du siège du Christ, dans la niche centrale. On lit à notre gauche : FRANCIS & AIME JACQUIER, et à notre droite : CAEN 1883.

Partie centrale : détail de la signature.  
Phot. Thierry Lefébure  
IVR22\_20100200021NUCA

Partie centrale : détail de la signature.

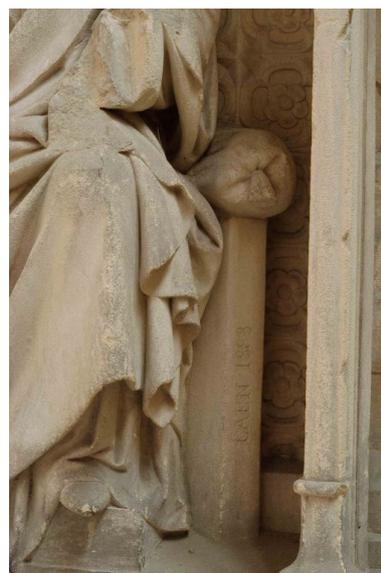
Partie centrale : détail de la date et du lieu d'exécution.  
Phot. Thierry Lefébure  
IVR22\_20100200020NUCA

Partie centrale : détail de la date et du lieu d'exécution.
