Hauts-de-France, Oise
Campremy

L'habitat du village de Campremy

Numéro de dossier : IA60005290

Cadre de l'étude : inventaire topographique Communauté de communes Oise Picarde

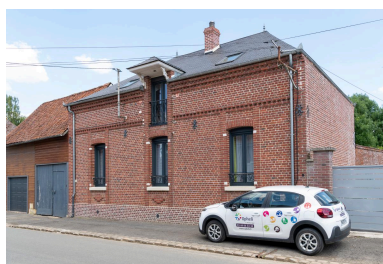
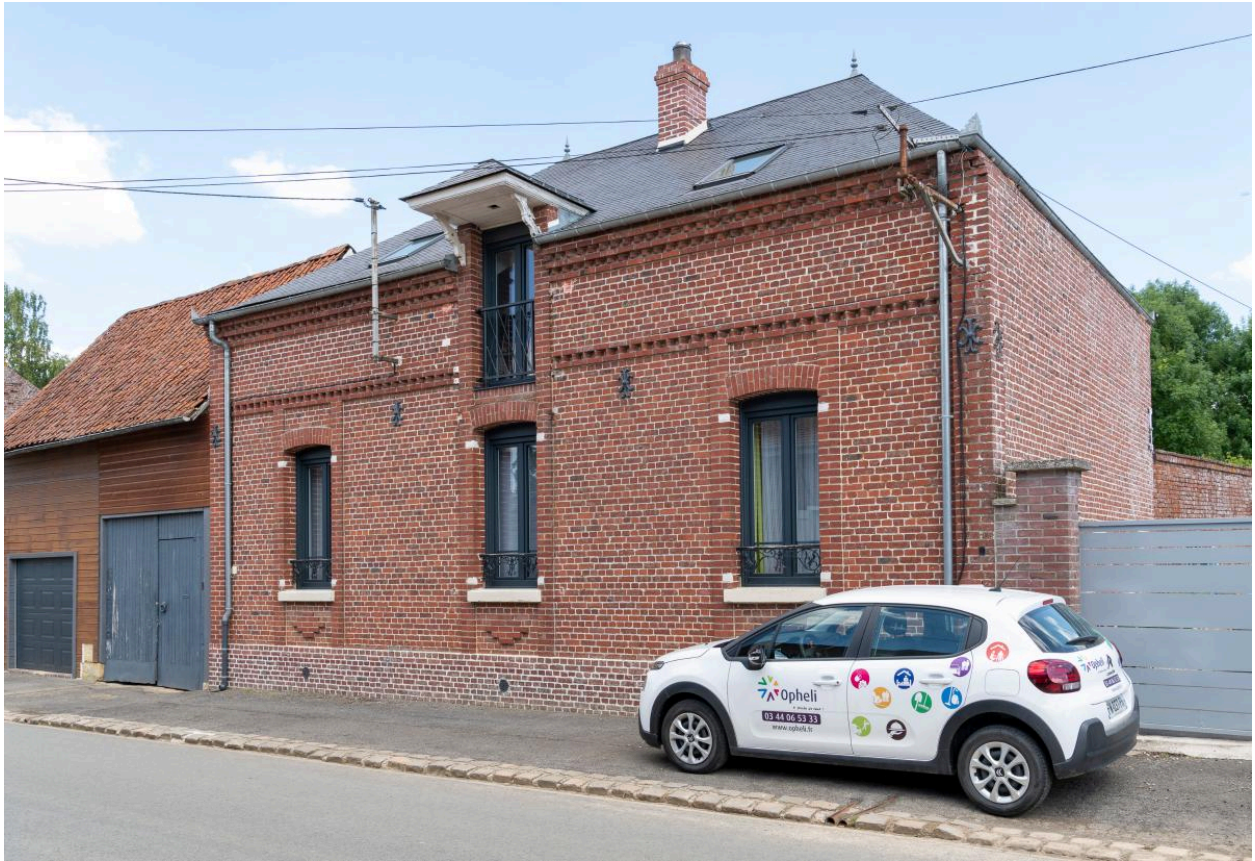
Maison d'artisan ?, n°15 rue de la Gare, vue depuis le nord-ouest.
Phot. Marc Kérignard
IVR32_20226000711NUCA

Maison d'artisan ?, n°15 rue de la Gare, vue depuis le nord-ouest.

bâtiment des pompes), que pour des demeures de notable à étage (demeures citées ci-dessus rue des Belles Dames, logis des fermes à cour), des bâtiments agricoles (bâtiments alignés sur la rue de la ferme n°2 rue Neuve, bâtiments des deux fermes à cour), logis (n°15 rue de la Gare (ill.)) ou encore des commerces (Café de la Gare, n°14 rue de la Gare (ill.)). Ce matériau est majoritaire dans les constructions jusqu'aux années 1950 (maison n°6 rue de la Gare (ill.)).

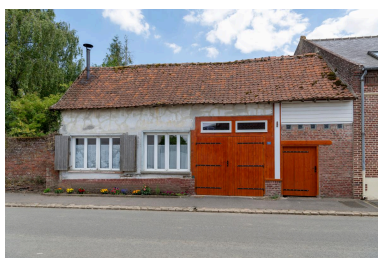
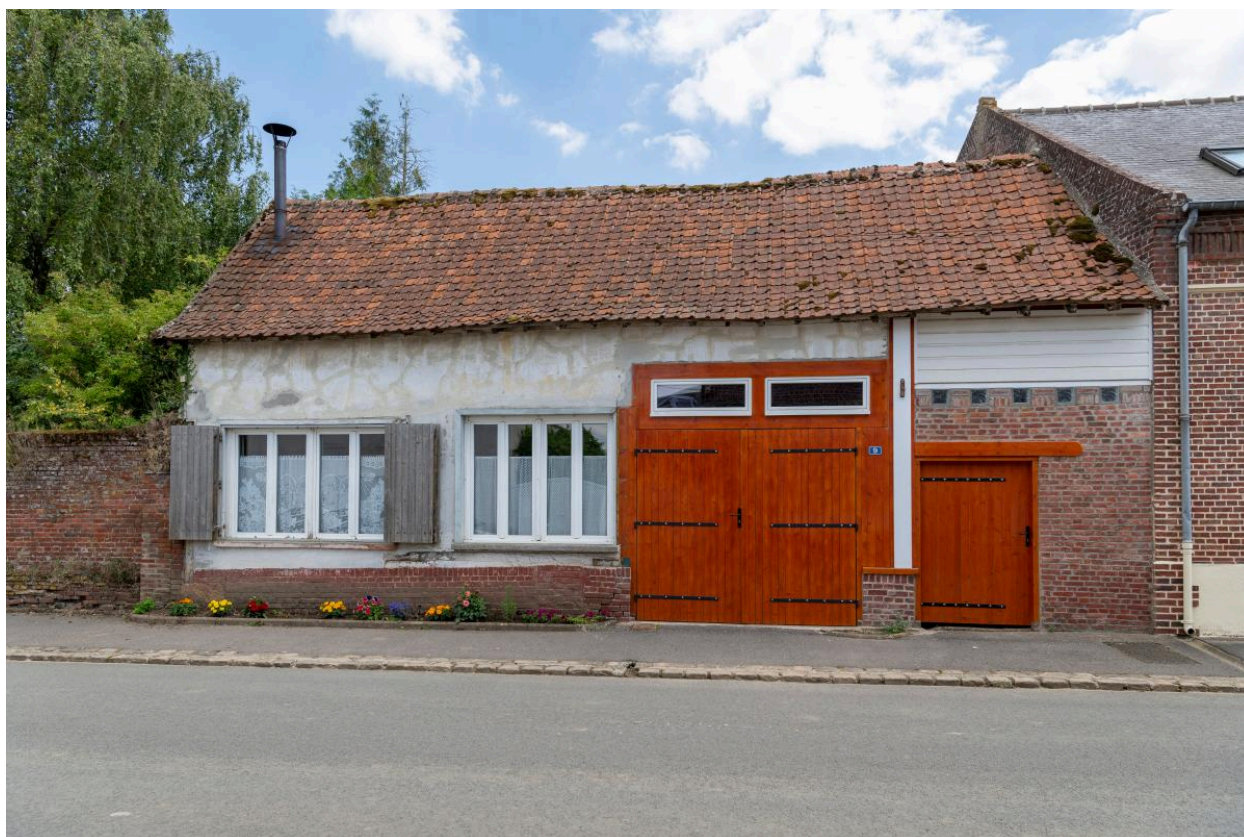
Ancien commerce (?), n°9 rue de la Gare, vue depuis le nord-ouest.
Phot. Marc Kérignard
IVR32_20226000707NUCA

Ancien commerce (?), n°9 rue de la Gare, vue depuis le nord-ouest.

Les habitations d'artisans sont reconnaissables grâce à la présence d'ateliers. Tel est par exemple le cas du n°7 rue des Belles Dames où les baies des ateliers (vitrées de plusieurs fins panneaux de verre) sont aisément identifiables. Ce sont également les formes des baies qui permettent de reconnaître les anciens commerces (cafés, épiceries, débits de boissons). Rue de la Gare, plusieurs habitations ont pu être d'anciens magasins de commerce. L'ancien café de la Gare est toujours conservé au n°14 (ill.). Le n°9 semble également être une ancienne boutique (ill.).

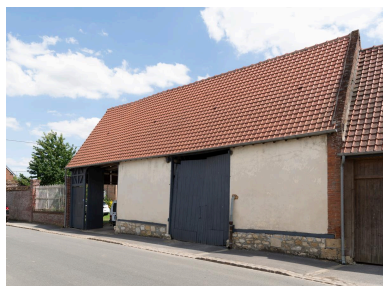
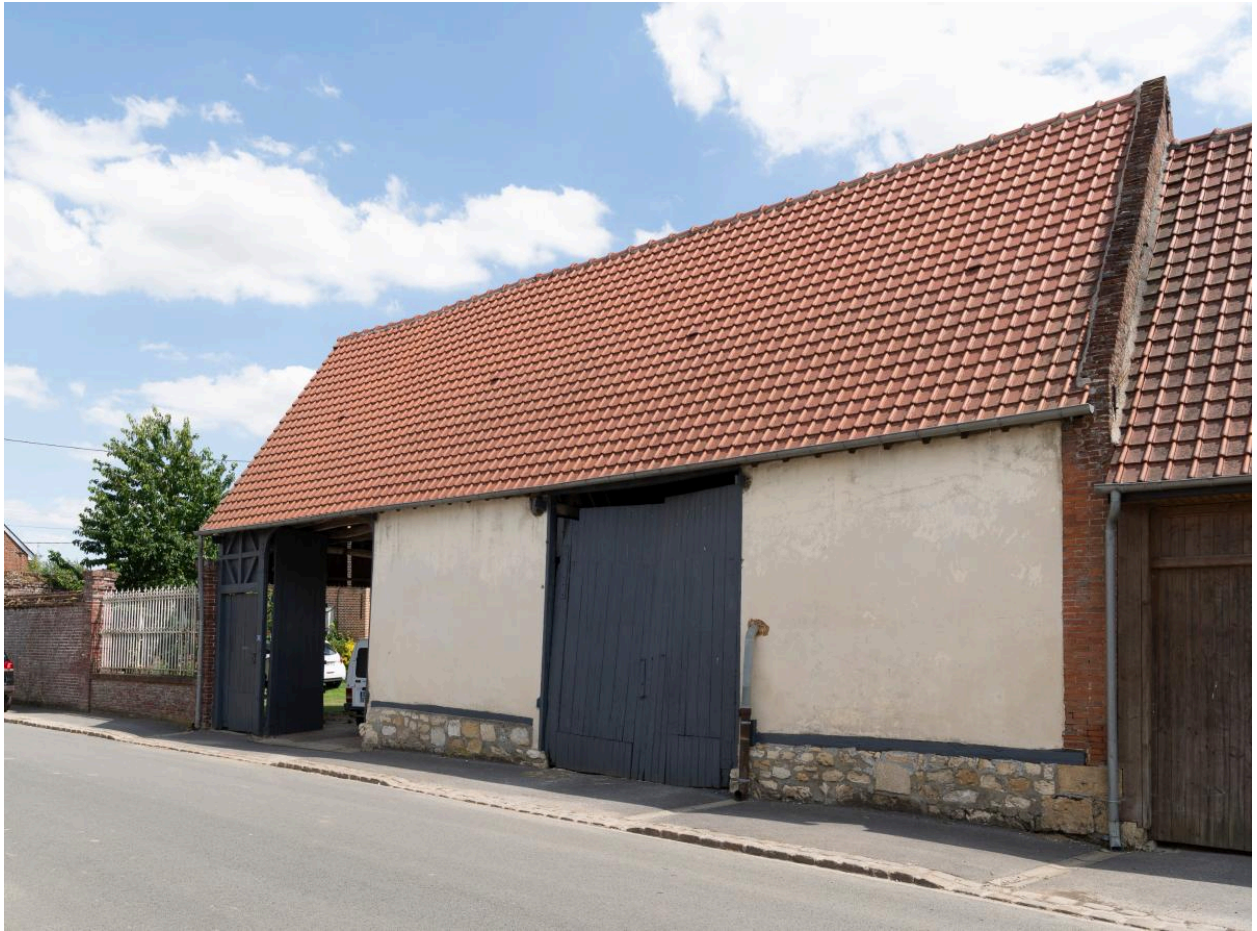
Ancienne grange sur rue, n°6 rue Neuve, vue depuis le nord-ouest.

Concernant la grange alignée sur la rue, deux portes charretières peuvent la percer, celle de la grange proprement dite et celle permettant d'accéder à la cour (n°6, rue Neuve et 9, 11 et 13 rue Jeannette).

Ainsi, la présence de pierre employée seule dans les solins (n°6 rue Neuve) est un signe d'ancienneté de l'implantation du bâtiment car la brique l'a souvent remplacée par la suite. Elle reste souvent employée conjointement à cette dernière pour assurer une meilleure stabilité aux fondations (n°31 rue Neuve).

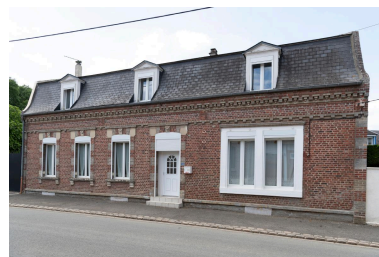
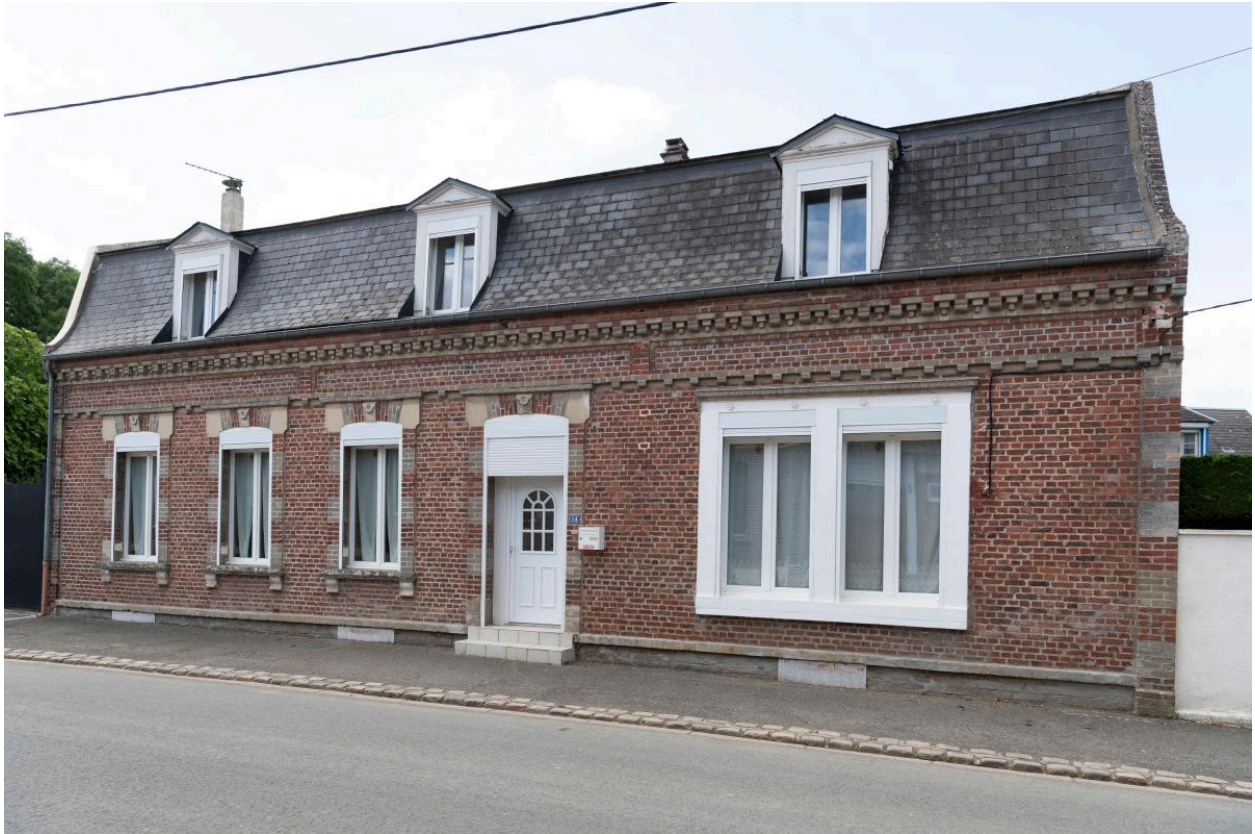
Ancien café de la Gare, n°14 rue de la Gare, vue depuis le sud.
Phot. Marc Kérignard

Ancien café de la Gare, n°14 rue de la Gare, vue depuis le sud.

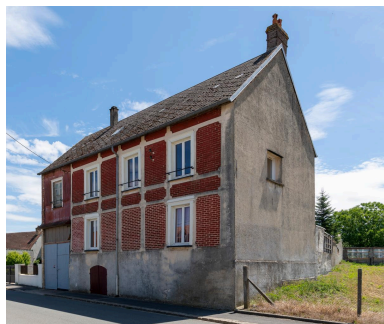
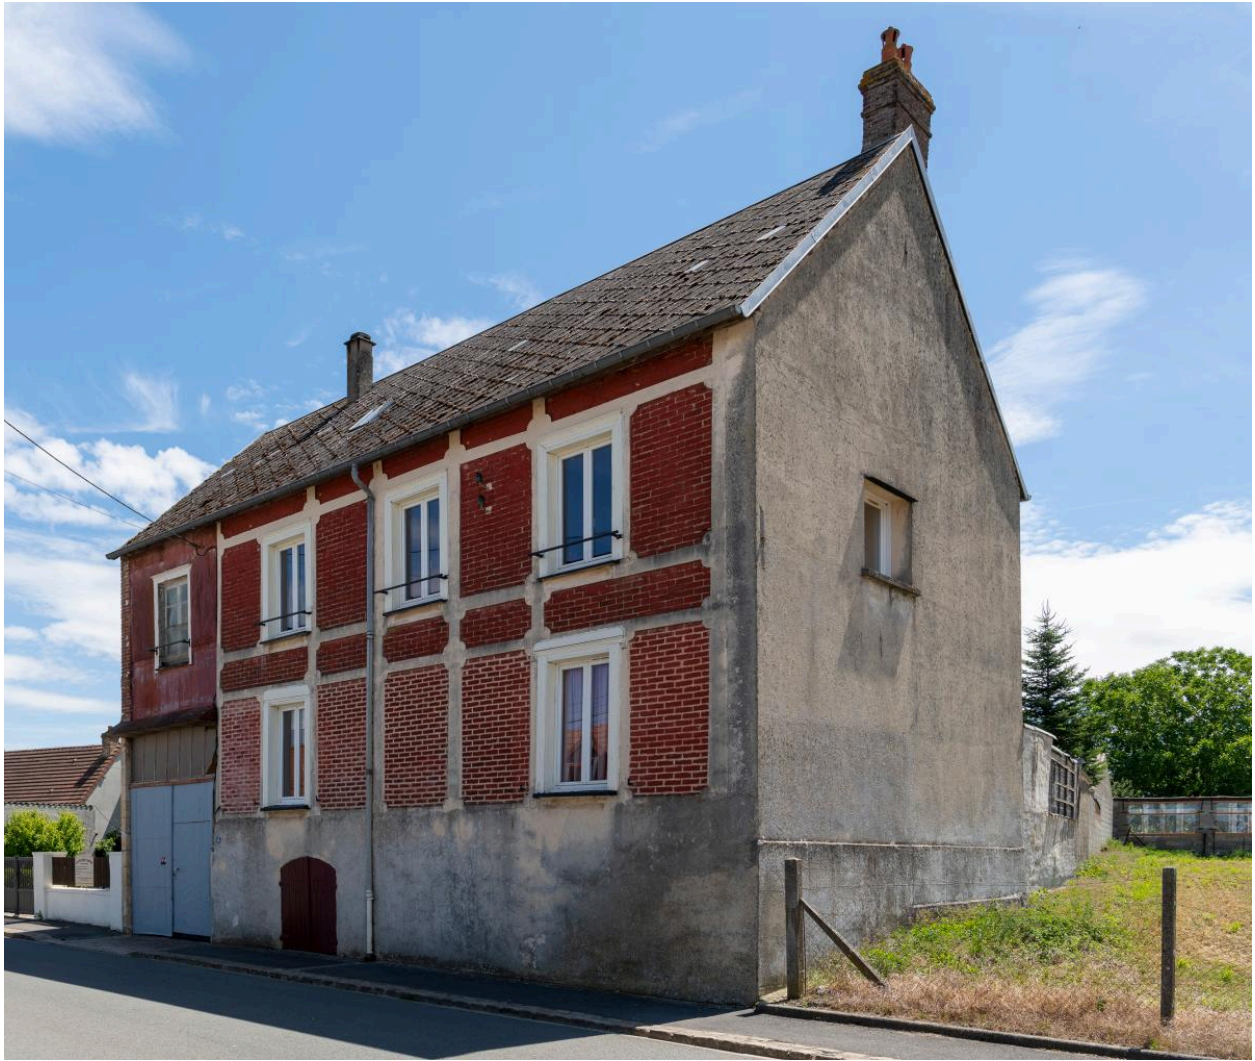
Ancien commerce ?, n°14 rue
Neuve, vue depuis le nord-ouest.
Phot. Marc Kérignard
IVR32_20226000697NUCA

Ancien commerce ?, n°14 rue Neuve, vue depuis le nord-ouest.

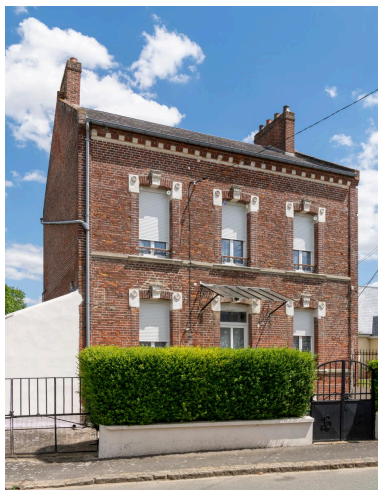
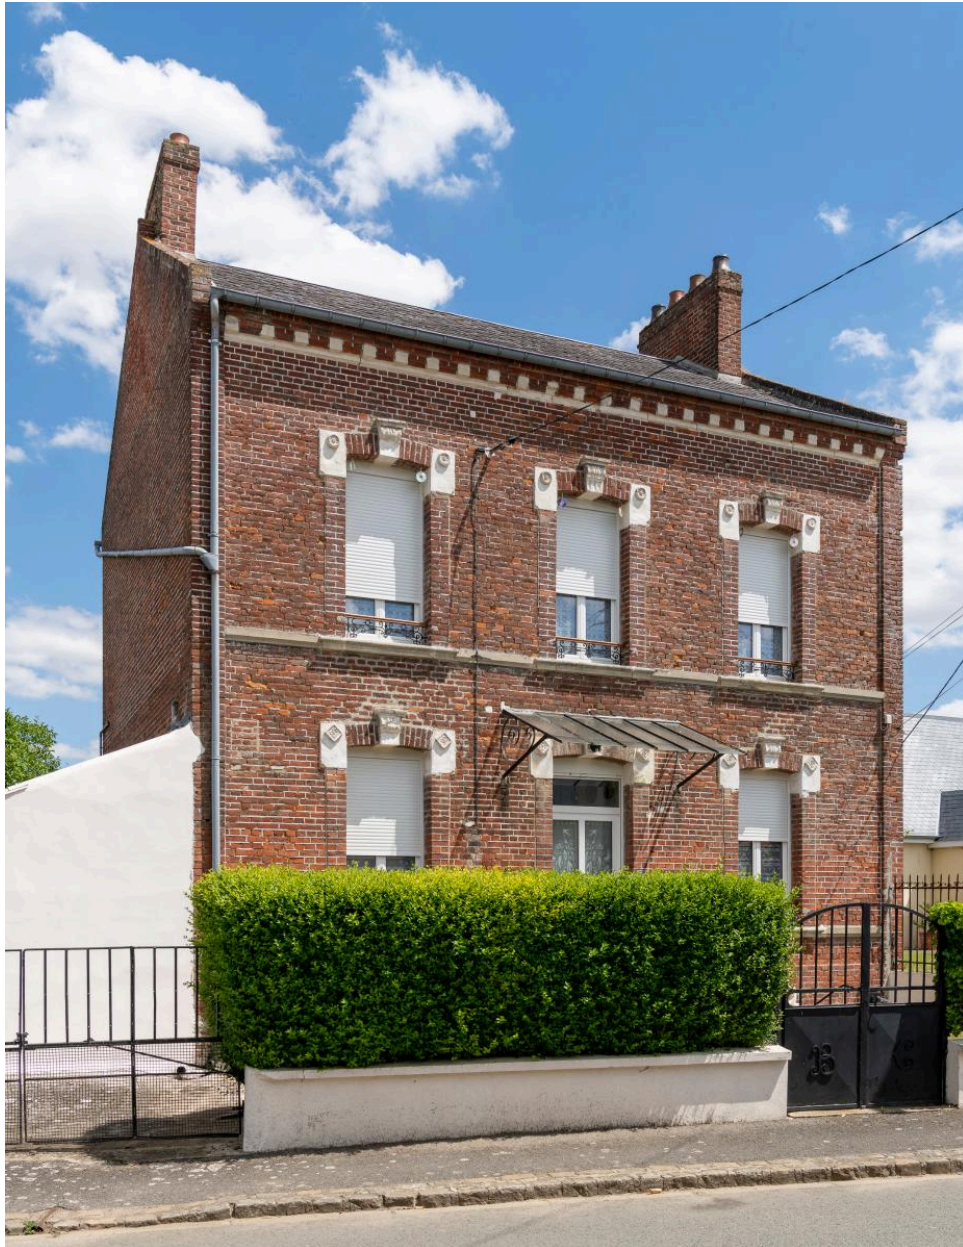
Demeure de l'ancien patron de
la briqueterie (?), n°8 rue des
Belles Dames, vue depuis l'ouest.
Phot. Marc Kérignard
IVR32_20226000693NUCA

Demeure de l'ancien patron de la briqueterie (?), n°8 rue des Belles Dames, vue depuis l'ouest.

Des demeures en brique à étage de la seconde moitié du 19^e siècle appartiennent à cette catégorie comme l'ancien presbytère, n°12 rue des Belles Dames, la maison à côté de la mairie-école (n°9 rue de l'École (ill.)) ou encore la demeure au n°8 rue des Belles Dames ((ill.) ancienne habitation du patron de la briqueterie cité dans cette rue ?).

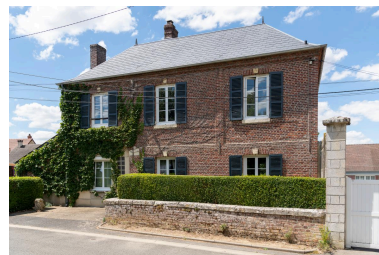
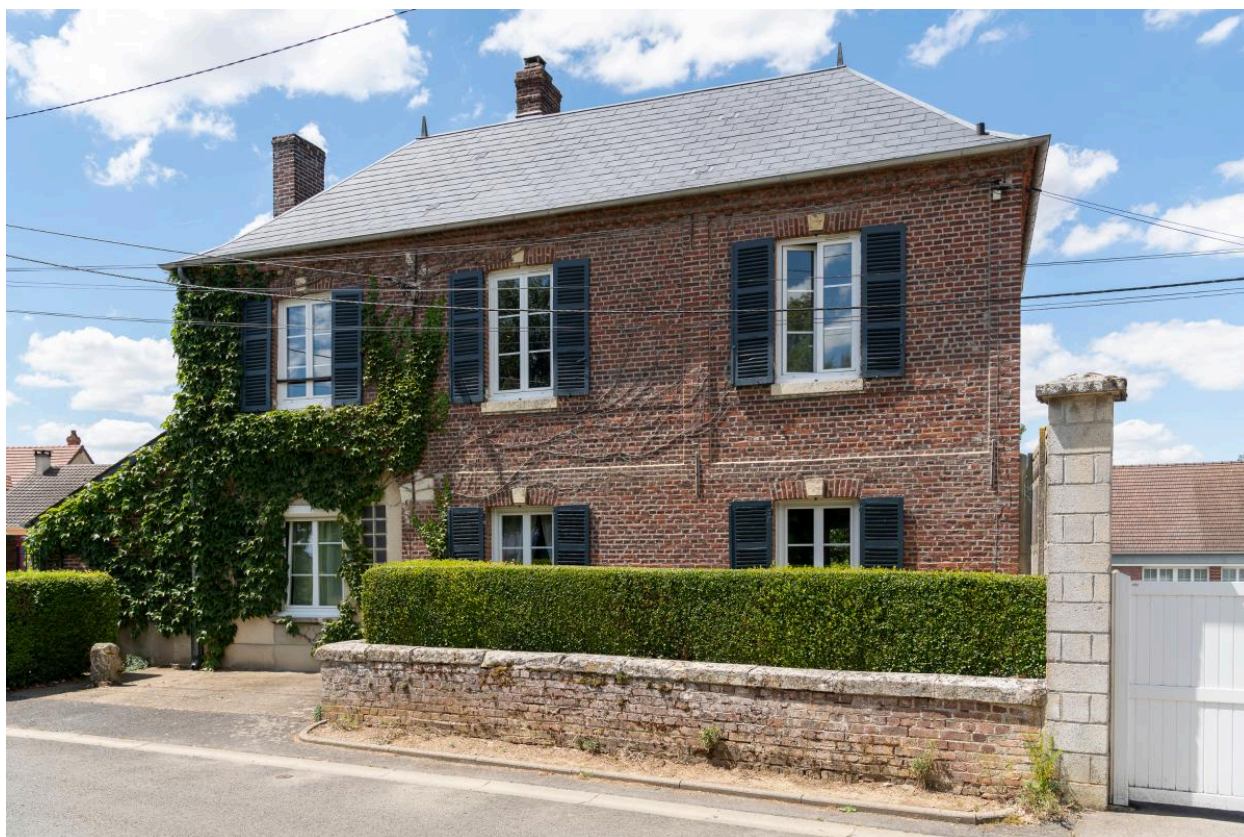
Demeure n°9 rue de
l'École, vue depuis l'est.
Phot. Marc Kérignard
IVR32_20226000690NUCA

Demeure n°9 rue de l'École, vue depuis l'est.

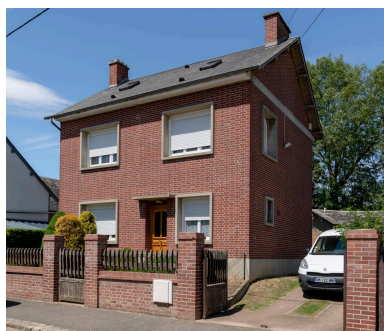
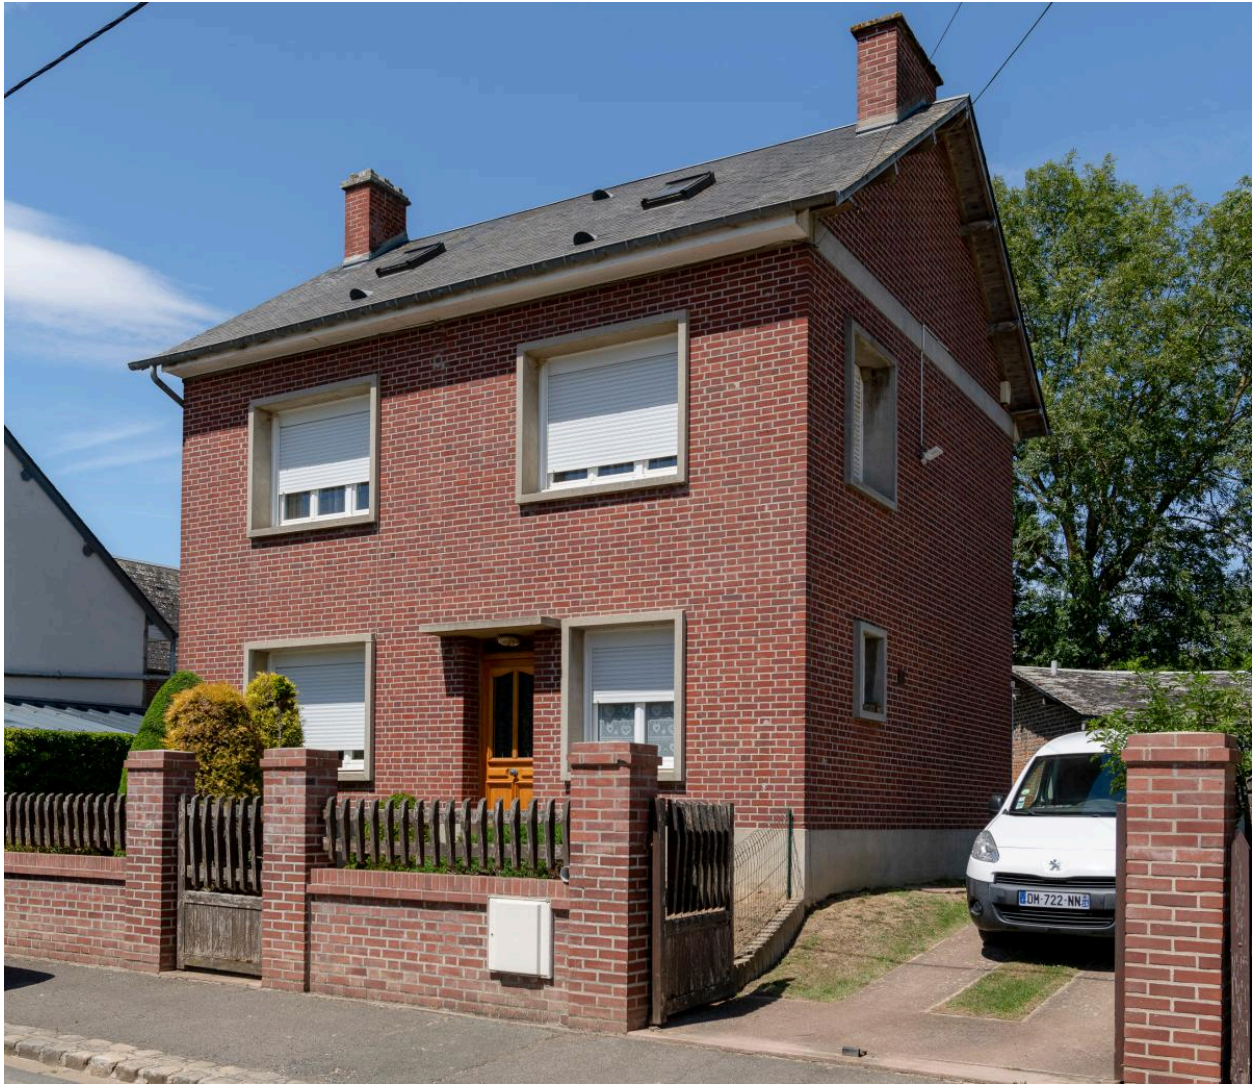
Logis construit dans les
années 1950, n°6 rue de la
Gare, vue depuis le sud-est.
Phot. Marc Kérignard
IVR32_20226000688NUCA

Logis construit dans les années 1950, n°6 rue de la Gare, vue depuis le sud-est.

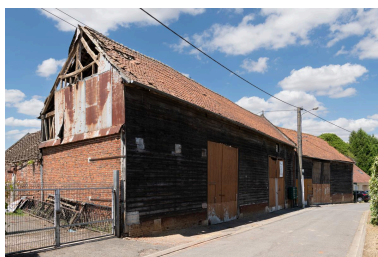
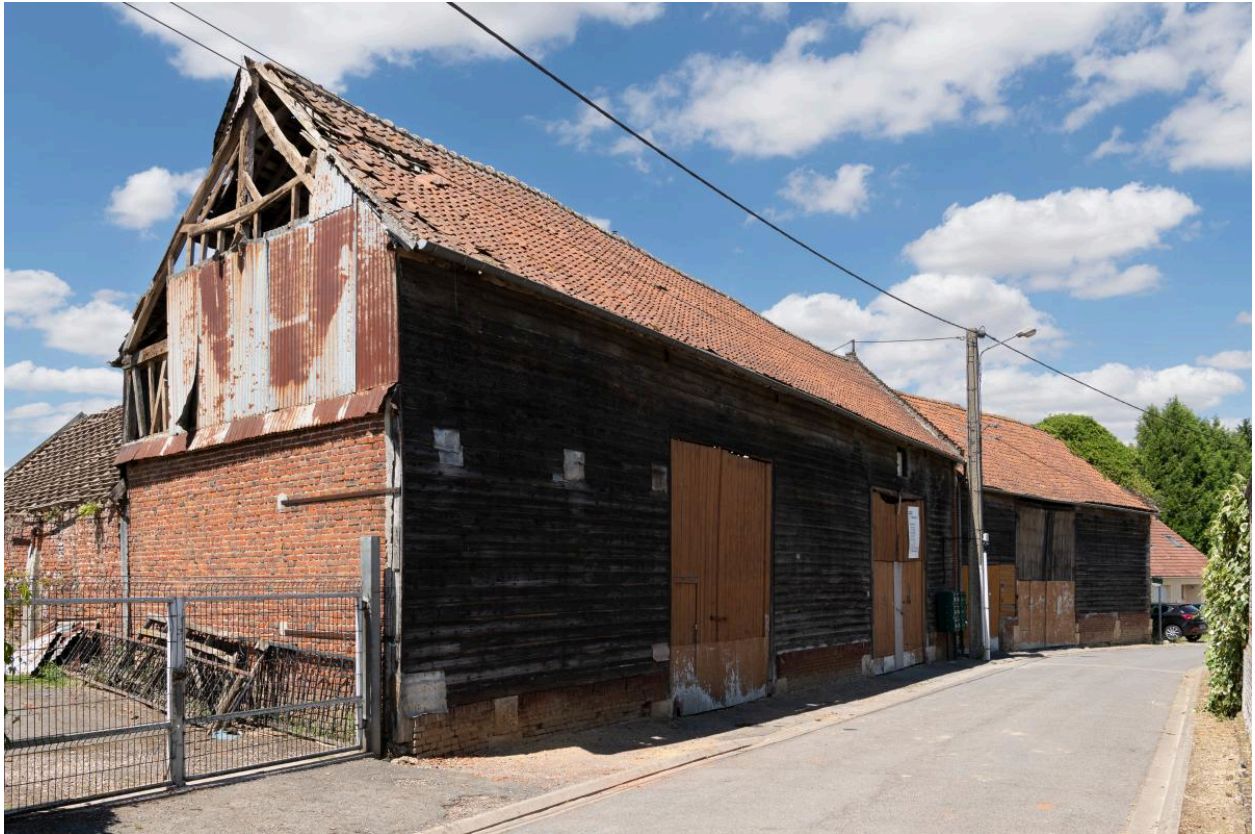
Anciennes granges sur rue, n°9-13
rue Jeannette, vue depuis l'est.
Phot. Marc Kérignard
IVR32_20226000685NUCA

Anciennes granges sur rue, n°9-13 rue Jeannette, vue depuis l'est.

L'usage du bois ne se retrouve pas seulement dans la structure des bâtiments, il est également utilisé en essentage afin de protéger les maçonneries en torchis des intempéries (n°9-13 rue Jeannette). Enfin, les portes charretières sont l'occasion pour les charpentiers et menuisiers d'exprimer leur art (imposte ajourée pour la porte piétonne du n°6 rue Neuve, caractère monumentale des portes charretières à deux battants).

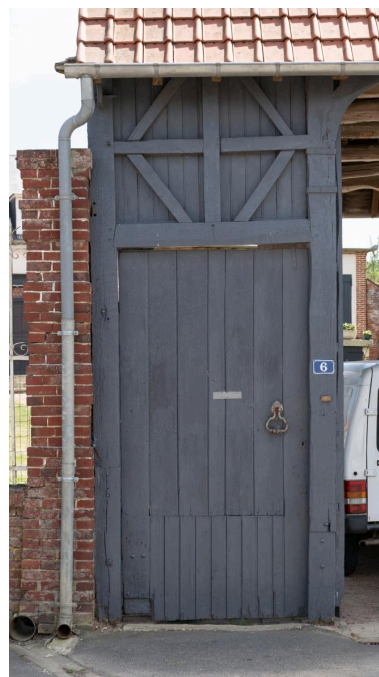
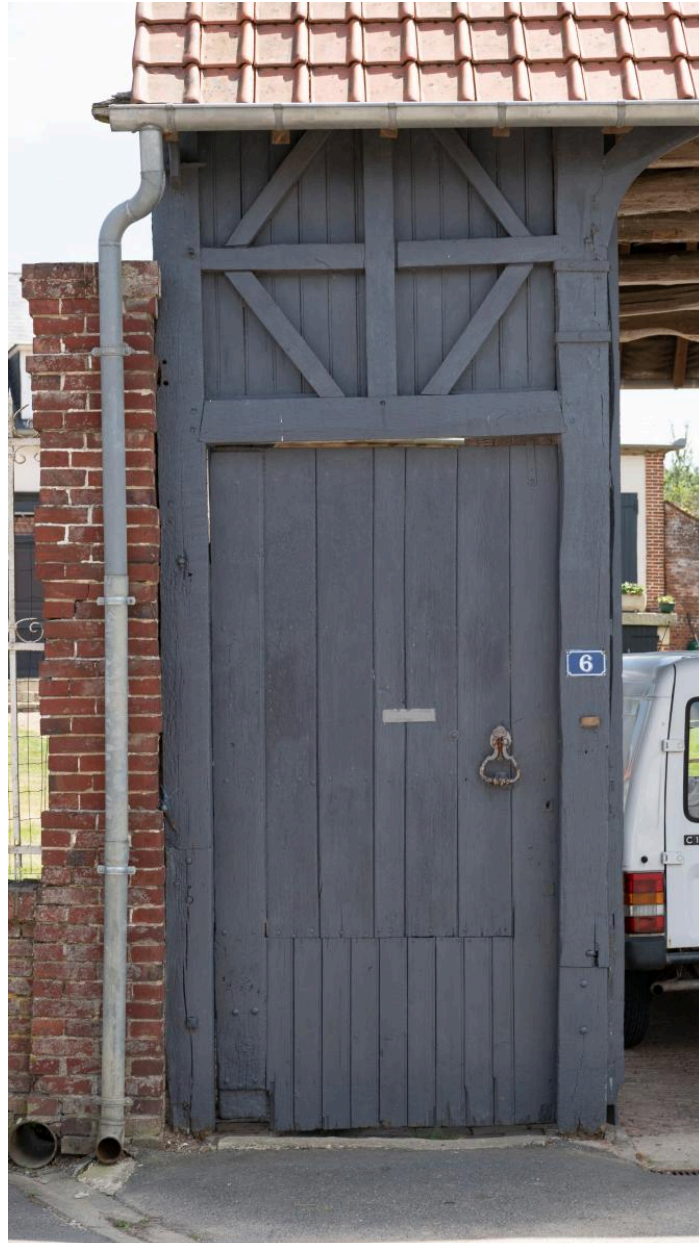
Porte piétonne avec imposte ajourée,
n°6 rue Neuve, vue depuis le nord.
Phot. Marc Kérignard
IVR32_20226000703NUCA

Porte piétonne avec imposte ajourée, n°6 rue Neuve, vue depuis le nord.

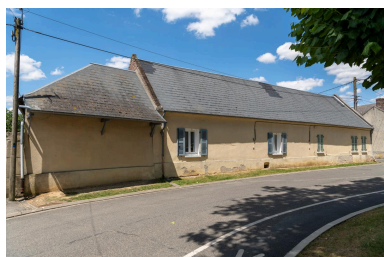
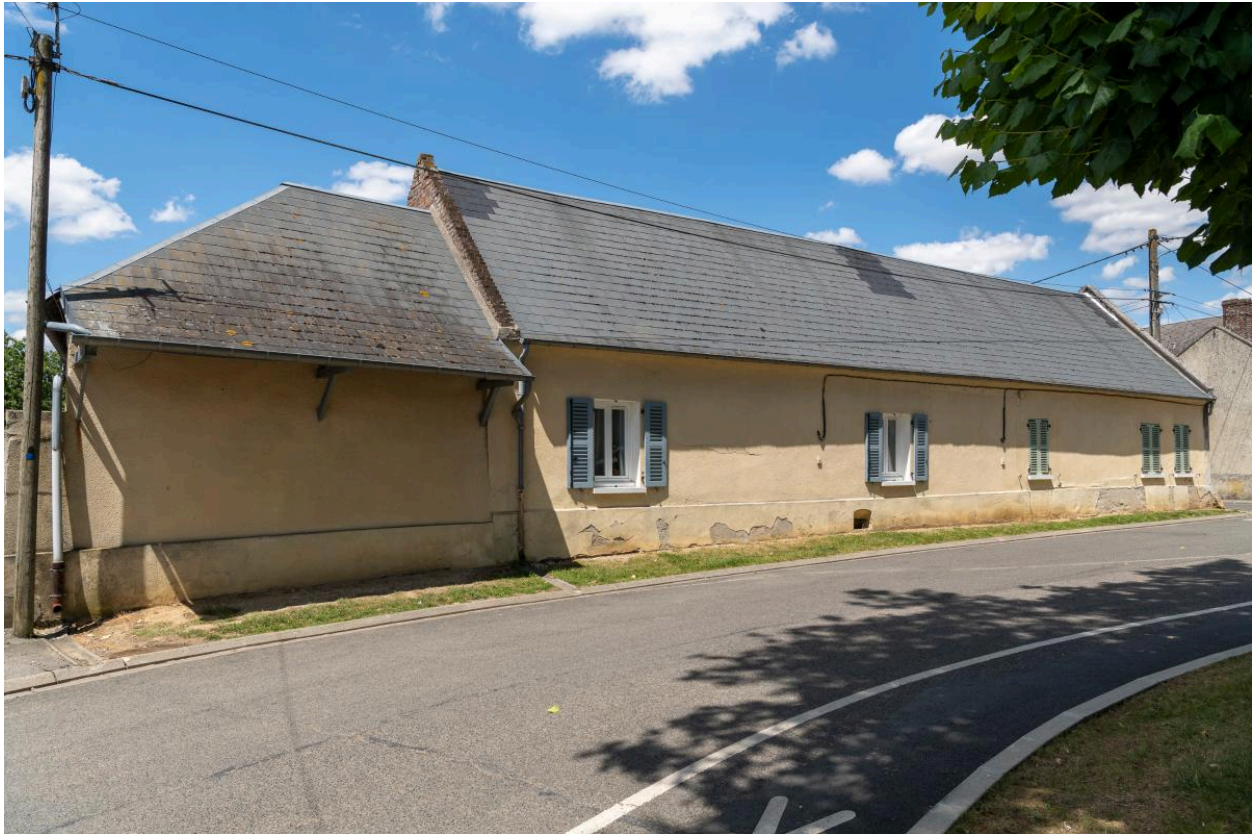
Logis en pierre, n°1 rue de
l'École, vue depuis le sud-est.

Logis en pierre, n°1 rue de l'École, vue depuis le sud-est.

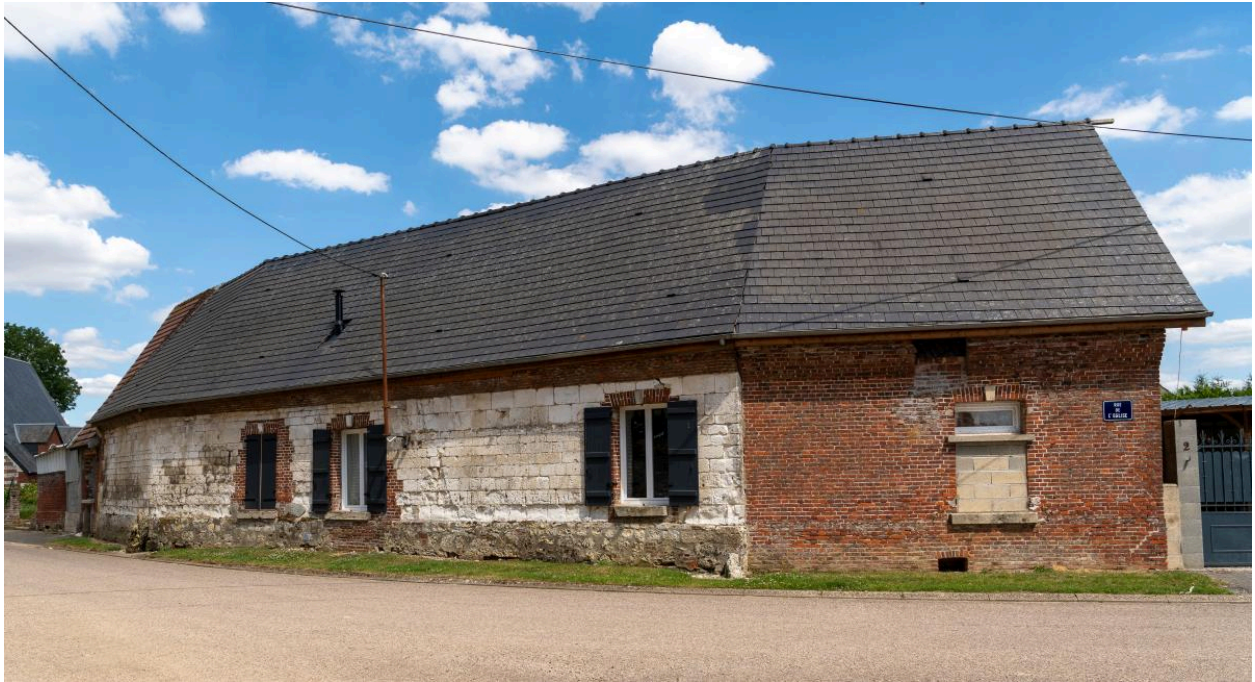
Maison en pierre (fin 18e ou début 19e siècle ?), n°2-4 rue de l'Église.

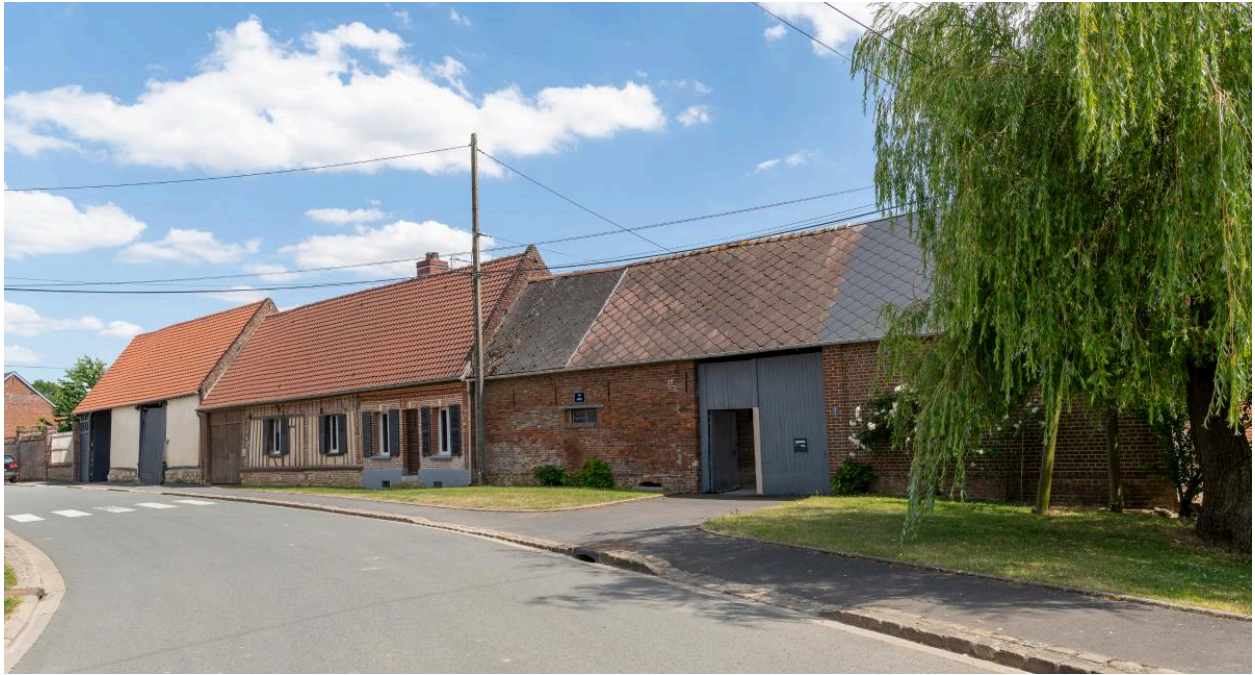
Vue générale avec granges et logis aménagés dans une ancienne grange (?), n°2 à 6 rue Neuve, vue depuis le nord-ouest.

La forme la plus fréquente est celle de la ferme picarde avec sa grange et son entrée charretière sur la rue et son logis en fond de cour. Elle est majoritaire dans la rue Neuve (n°2 (ill.), 6 (ill.), 7bis, 26, 31) ainsi que dans la rue Jeannette (n°9, 11 (ill.) et 13 (ill.)). Rue des Belles Dames, le n°10 relève également de cette typologie.
