Hauts-de-France, Somme
Le Crotoy
Bihen
1 rue de Bihen

Ferme

Numéro de dossier : IA80007834
Date de l'enquête initiale : 2004
Date(s) de rédaction : 2004
Cadre de l'étude : inventaire préliminaire arrière-pays maritime picard
Degré d'étude : étudié

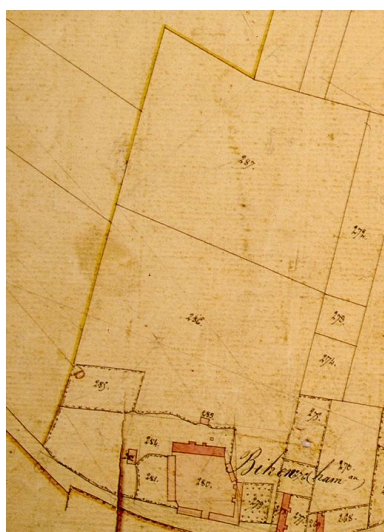
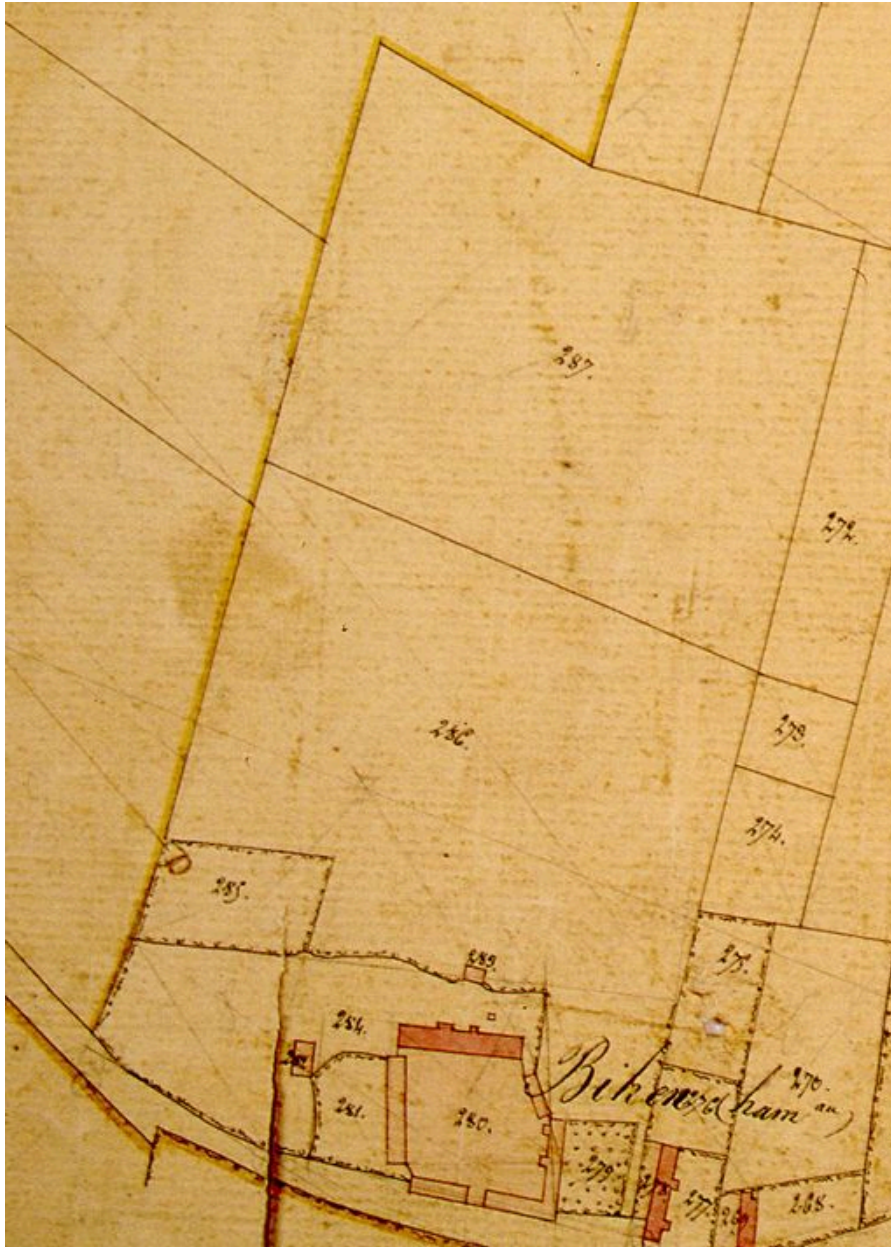
IVR22_20078005445XAB

Extrait du cadastre
napoléonien présentant le
plan de la ferme en 1828.

Extrait du cadastre napoléonien présentant le plan de la ferme en 1828.

Une ferme figure sur le cadastre napoléonien de 1828 selon un plan similaire. Elle semble pourtant avoir subi par endroit quelques remaniements. En effet, l'intérieur du logis, le mur gouttereau postérieur (ouest) ainsi que le bâtiment dans son prolongement sont d'origine : il pourrait donc avoir été construit au 18^e siècle ou au début du siècle suivant. Les étables et écuries en briques jaunes au nord-ouest pourraient dater des années 1850 ou 1860. La grange (au sud) a été reconstruite au début du 20^e siècle. D'après la propriétaire, les étables (à l'est et au nord) ont été restaurées dans les années 1940. Les écuries dans le prolongement du logis peuvent avoir également appartenu à cette phase de construction. La façade du logis a été entièrement remaniée dans les années 1970. Les deux petits bâtiments à l'ouest et au sud de la ferme, visibles sur le plan de 1828, ont aujourd'hui disparu (à une date inconnue). Une extension récente a été ajoutée au logis à l'ouest de celui-ci.

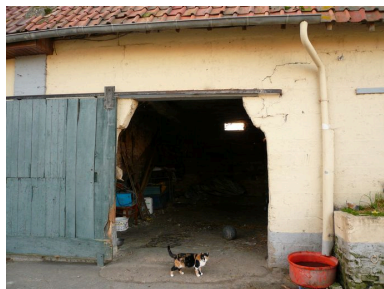
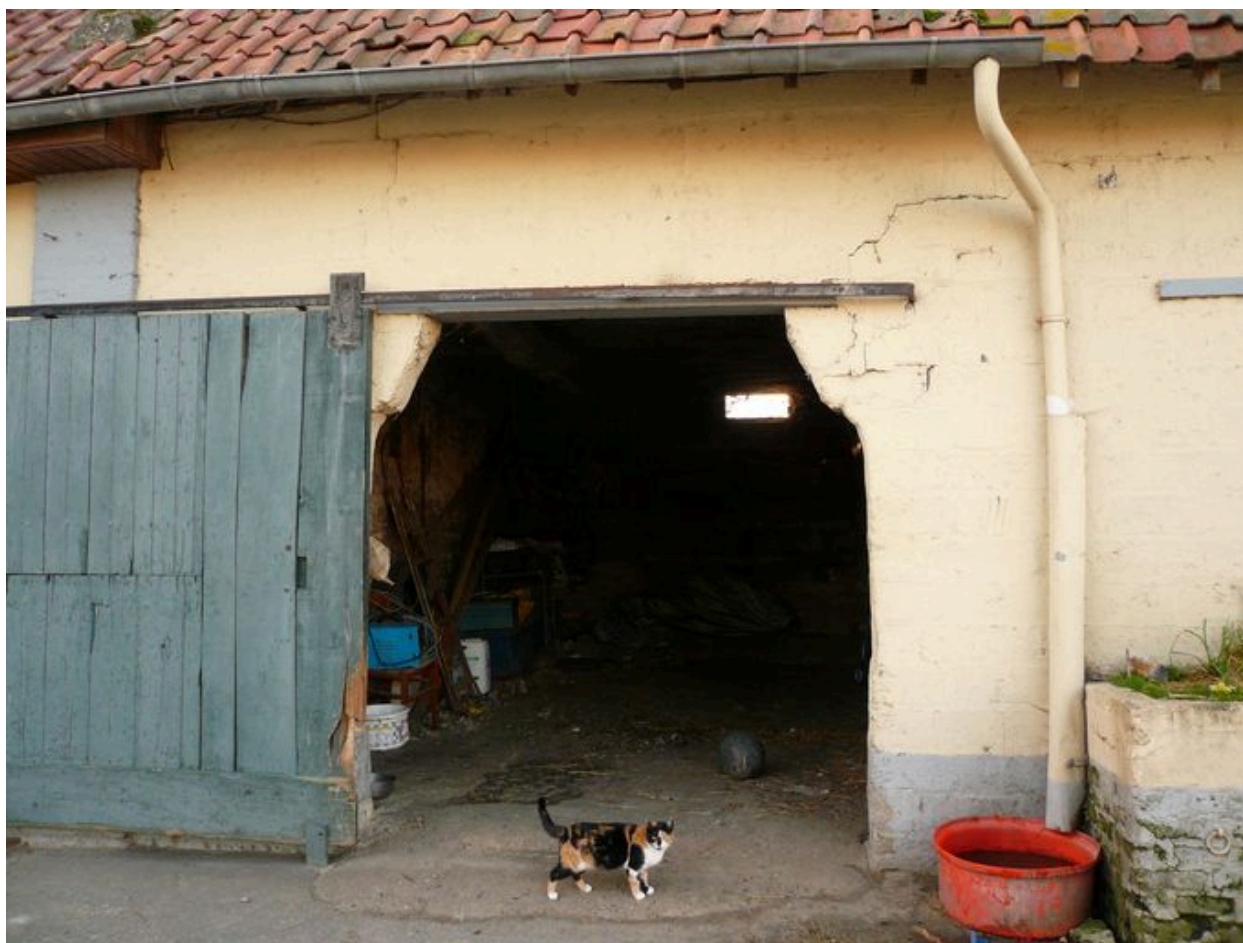
Vue de l'entrée de l'écurie située dans le prologement du logis.
Phot. Inès Guérin
IVR22_20058006378NUCA

Vue de l'entrée de l'écurie située dans le prologement du logis.

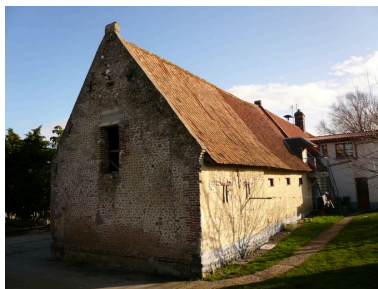
Vue postérieure de l'écurie.
Phot. Inès Guérin
IVR22_20058006380NUCA

Vue postérieure de l'écurie.

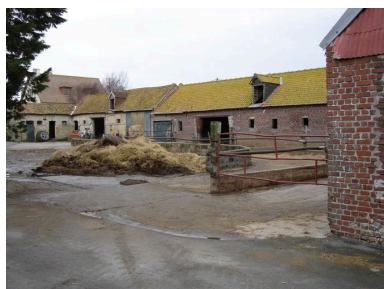
Vue des étables et écuries situées au nord-ouest de la cour.
Phot. Catherine Fourmond
IVR22_20058001434NUCA

Vue des étables et écuries situées au nord-ouest de la cour.

Une seconde écurie, en briques jaunes, occupe la partie nord du côté occidental de la cour, se poursuivant en retour d'équerre à l'est. L'architecture est soignée puisque chaque module de trois travées (une porte entre deux ouvertures, placées en hauteur) dispose d'un jeu de contours saillants. Le comble est percé à plusieurs reprises de lucarnes. Dans le prolongement à l'est, se situent également les étables ou écuries, en briques rouges au module régulier. Les ouvertures, plus larges, ont parfois été condamnées, et deux grandes portes coulissantes y ont été posées. Le toit à longs pans est ici percé de deux lucarnes.

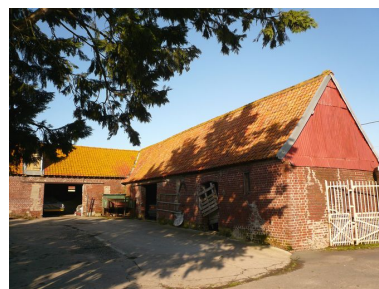
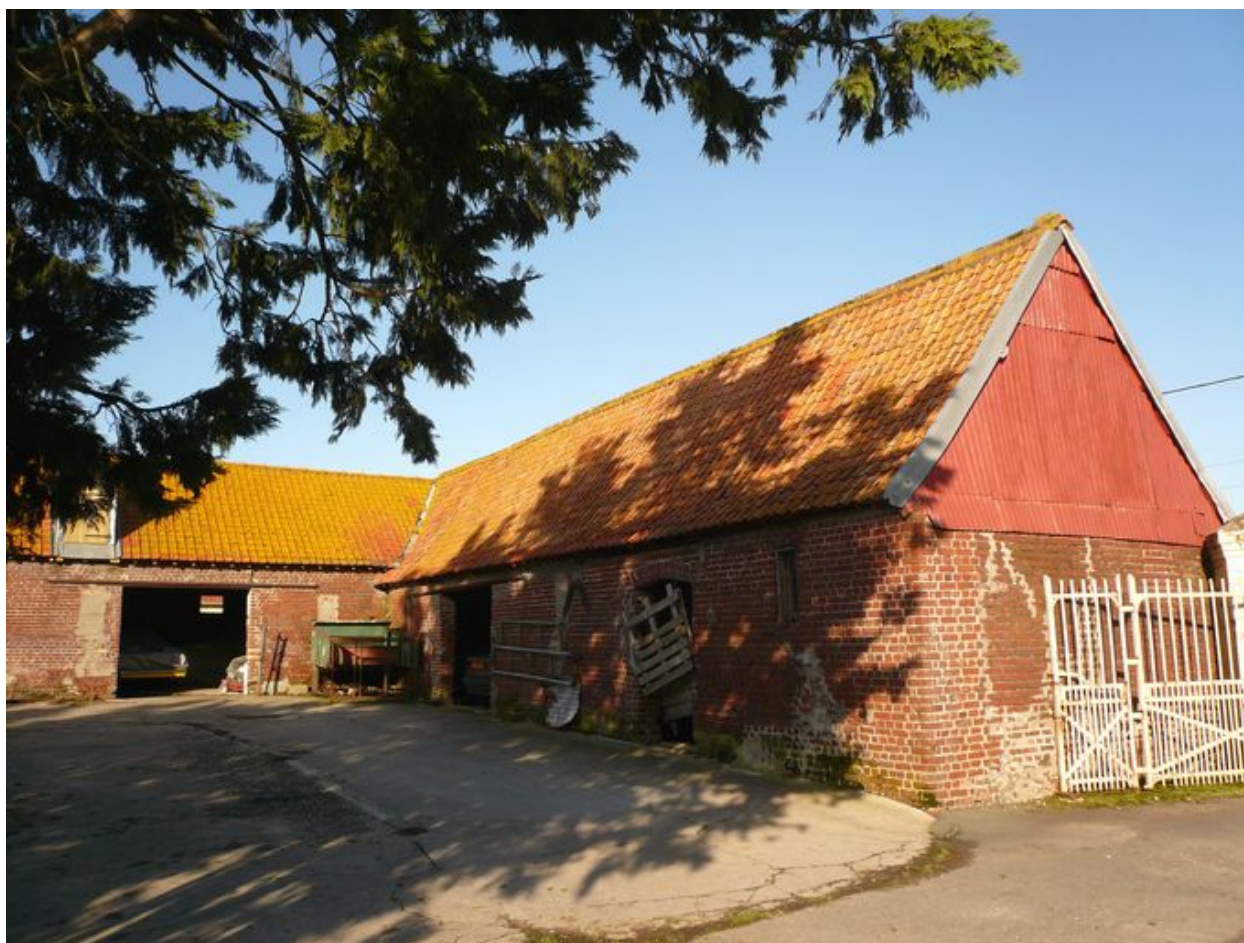
Vue des étables à l'est de la cour.
Phot. Inès Guérin
IVR22_20058006383NUCA

Vue des étables à l'est de la cour.

Les étables se poursuivent encore le long de la partie orientale jusqu'au portail d'entrée. Seul le mur oriental a reçu un complément en parpaing, le reste étant en brique. Le toit à longs pans en tuile n'est pas ajouré ici.

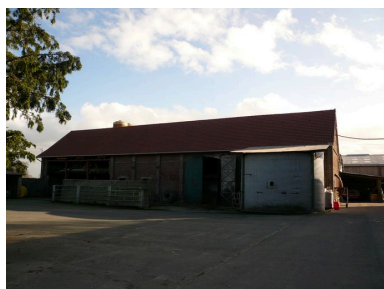
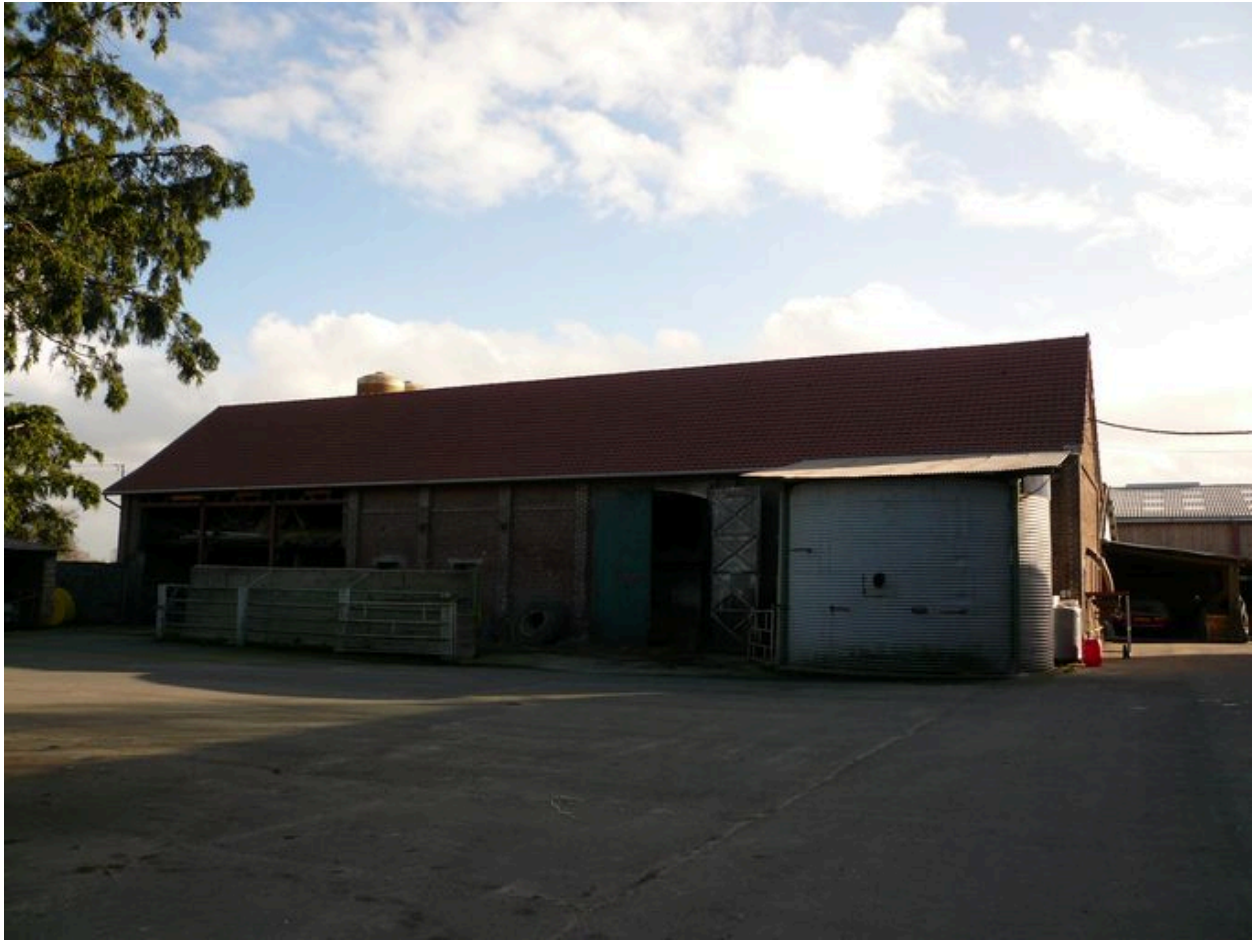
Vue de la grange au sud.
Phot. Inès Guérin
IVR22_20058006384NUCA

Vue de la grange au sud.

Grand bâtiment entièrement en brique, la grange à foin et à paille est implantée au sud de la cour.

Elle a bénéficié de la présence d'une haute porte à deux battants, desservant un couloir traversant l'édifice de part en part.
