Hauts-de-France, Nord  
Condé-sur-l'Escaut  
Condé-sur-l'Escaut centre  
17 rue Dervaux

## Maison

Numéro de dossier : IA59002490  
Date de l'enquête initiale : 2007  
Date(s) de rédaction : 2007  
Cadre de l'étude : inventaire topographique Condé-sur-l'Escaut  
Degré d'étude : étudié

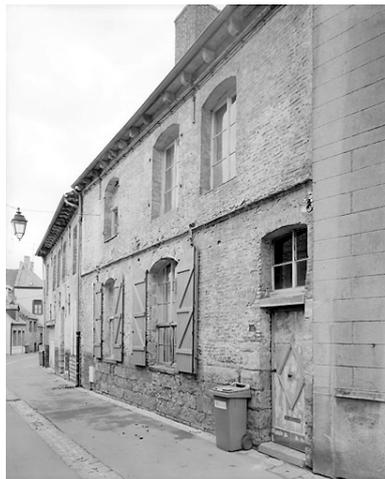
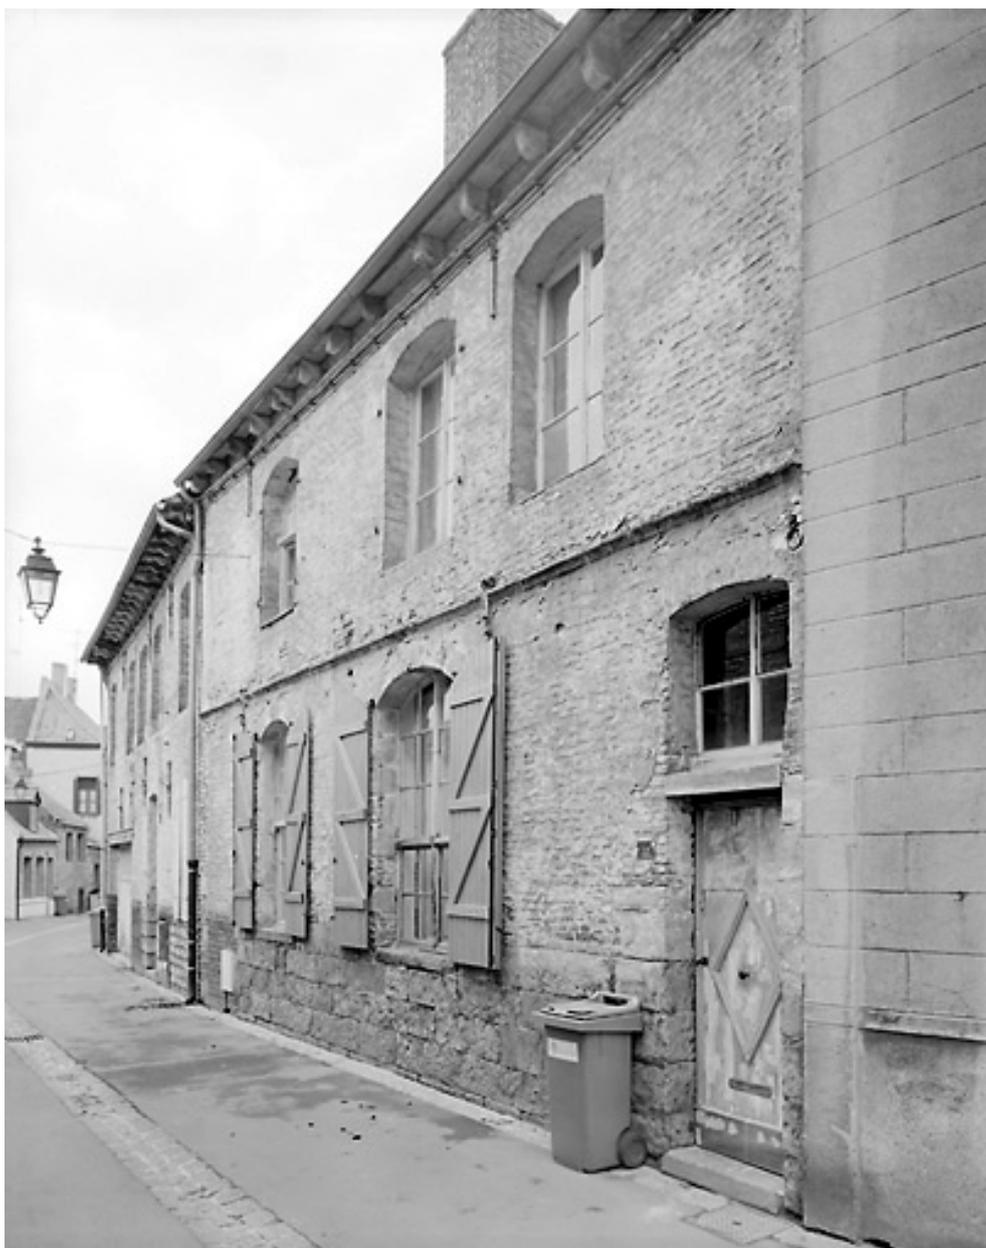
Vue générale, état en 2001.  
Phot. Pierre Thibaut  
IVR31\_20015901086V

Vue générale, état en 2001.

La maison se développe sur un rez-de-chaussée et un étage carré. L'absence de soupirail en façade ne doit pas faire exclure l'existence d'un sous-sol qui prend peut-être jour sur l'arrière. Aucune lucarne n'éclaire actuellement le comble sur la rue. Le toit à longs pans couvert en tuiles flamandes mécaniques prend appui sur des corbeaux de bois taillé. La maçonnerie de brique est raidie par des tirants ; la pierre calcaire est employée pour le solin traité en moyen appareil, pour le cordon à profil pincé (comme à la maison 18 rue Dervaux) et pour les claveaux alternant avec la brique aux encadrements de baies. Celles-ci, disposées sans régularité, sont couvertes en arc segmentaire.

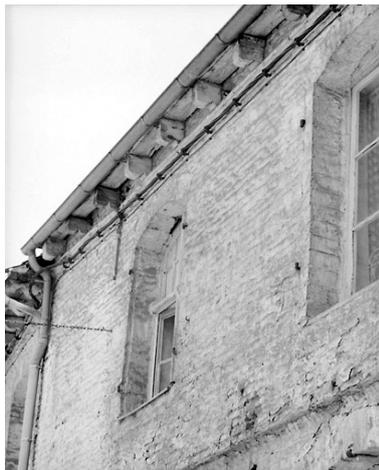
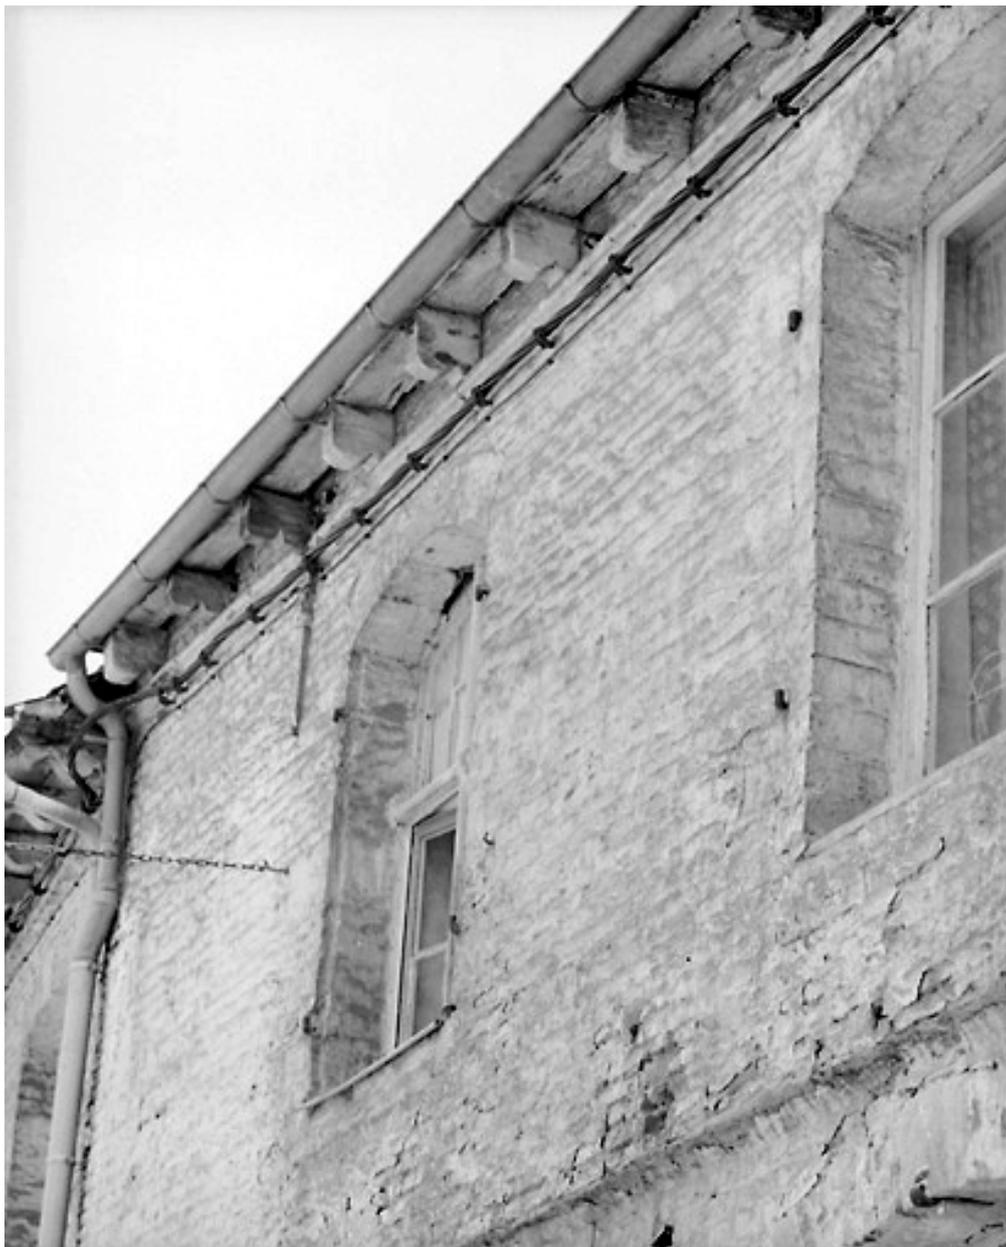
Façade, étage, détail : corbeaux de bois taillés et châssis ancien partiellement conservé, état en 2001.  
Phot. Pierre Thibaut  
IVR31\_20015901340X

Façade, étage, détail : corbeaux de bois taillés et châssis ancien partiellement conservé, état en 2001.

Une porte située à l'extrême gauche de la façade a été bouchée. Les fenêtres du rez-de-chaussée et la fenêtre à gauche à l'étage conservent (2007) une partie de leurs menuiseries anciennes (d'origine ?) : croisées à boudins, petits bois.

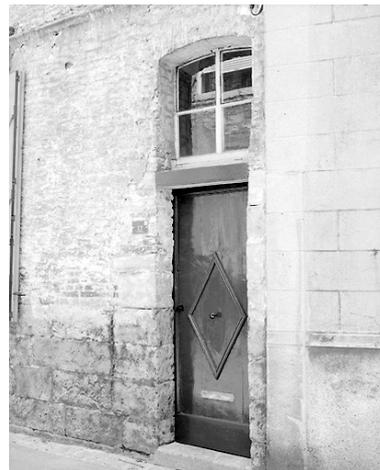
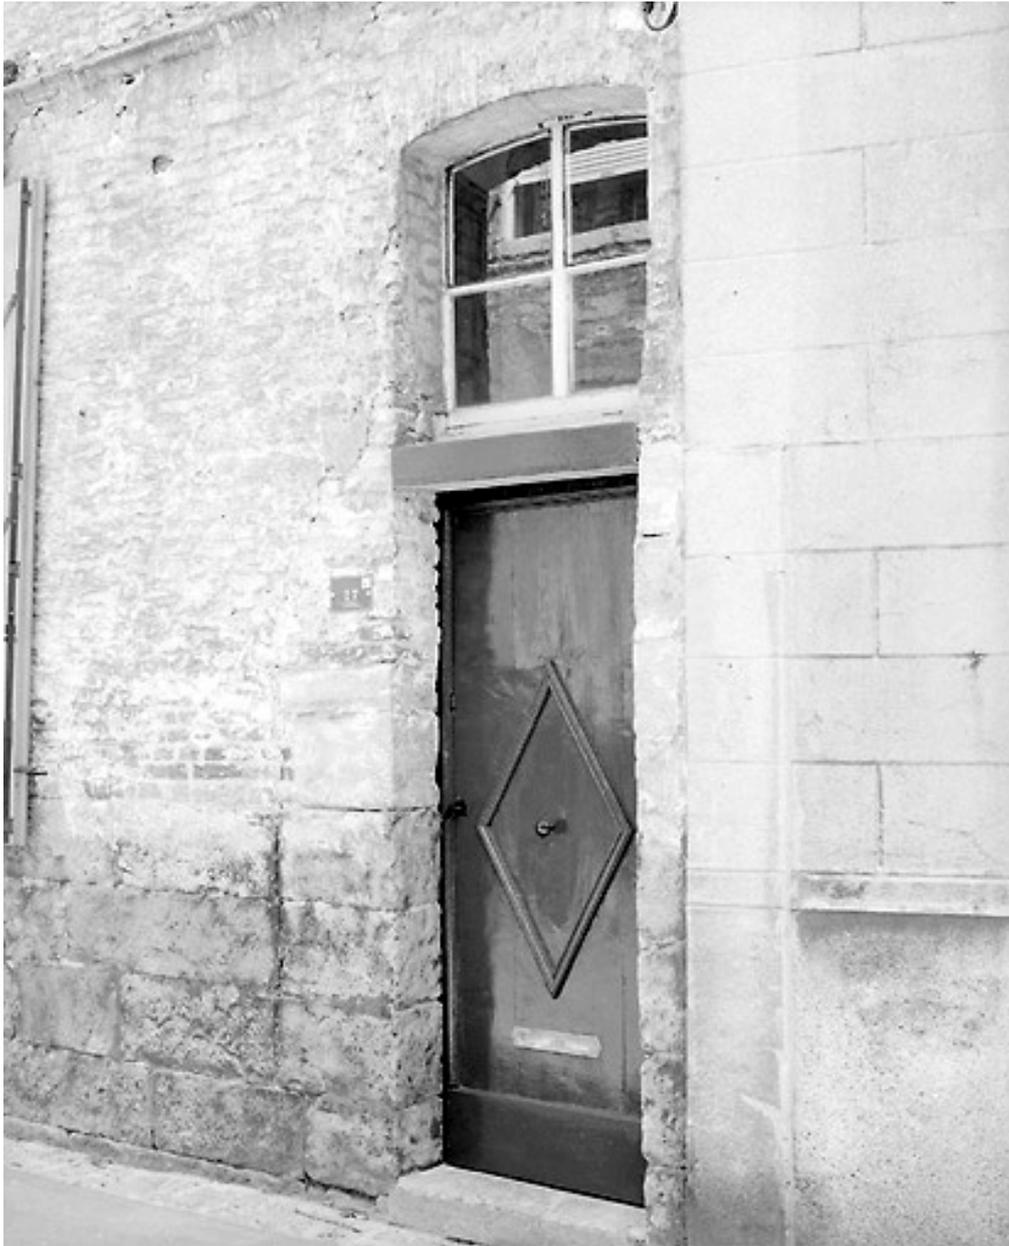
Façade, rez-de-chaussée, détail : porte avec fenêtre d'imposte et menuiserie du début du 19e siècle.  
Phot. Pierre Thibaut  
IVR31\_20015901341X

Façade, rez-de-chaussée, détail : porte avec fenêtre d'imposte et menuiserie du début du 19e siècle.
