Hauts-de-France, Somme
Cocquerel
19 rue d' Abbeville

Ferme, dite ferme veuve Foublin

Numéro de dossier : IA80010993

Cadre de l'étude : inventaire topographique Pays d'art et d'histoire Ponthieu-baie de Somme

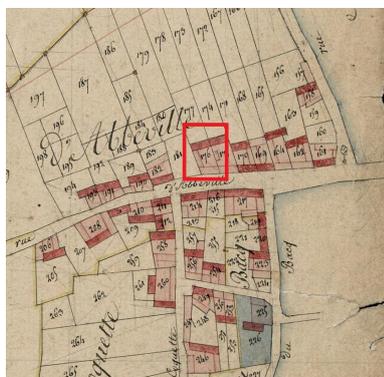
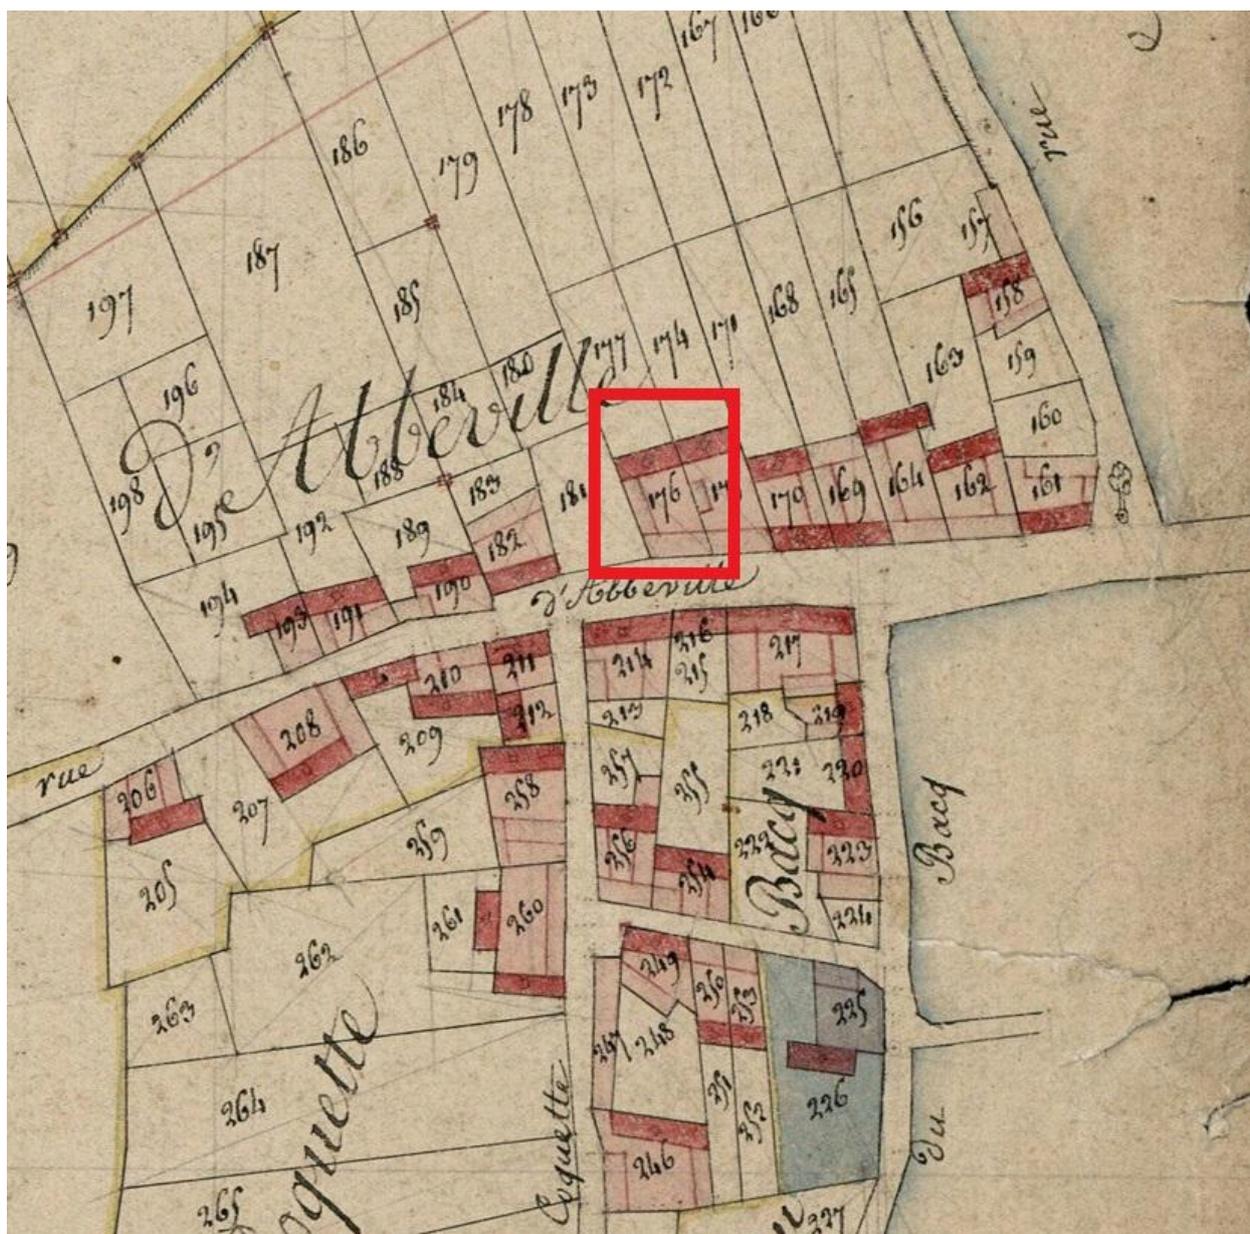
Plan masse de la maison 15 rue d'Abbeville, extrait du plan parcellaire de la commune de Cocquerel, dit cadastre napoléonien Section C, 1812 (AD Somme ; 3 P 1316/6).

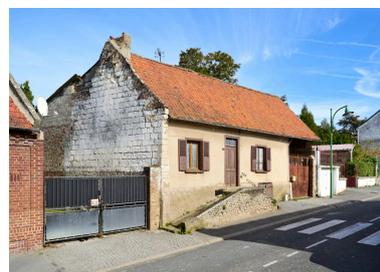
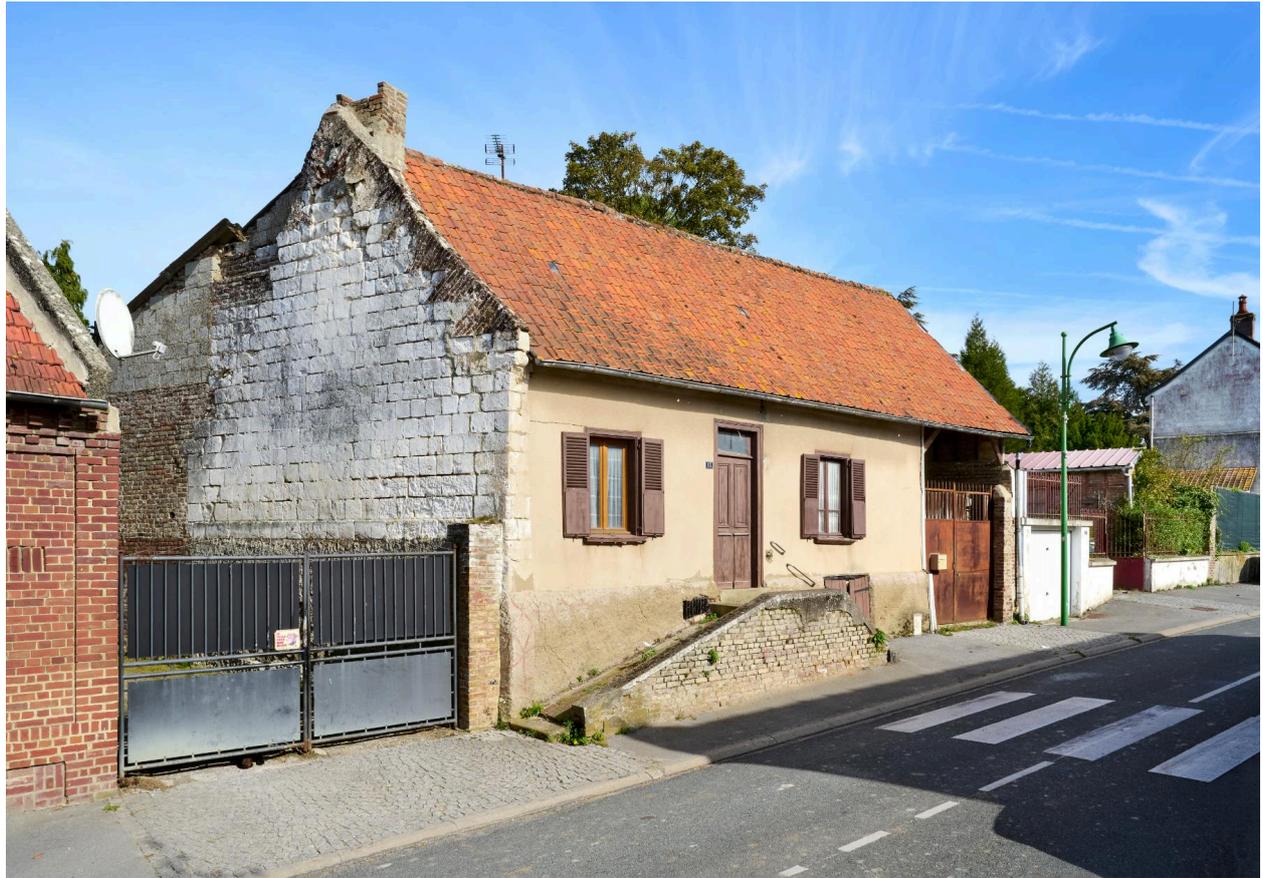
Maison et son mur pignon ouest, depuis le sud-ouest.
Phot. Thierry Lefebure
IVR32_20238000670NUCA

Maison et son mur pignon ouest, depuis le sud-ouest.

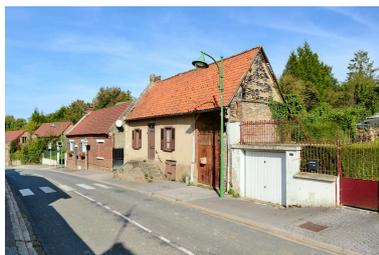
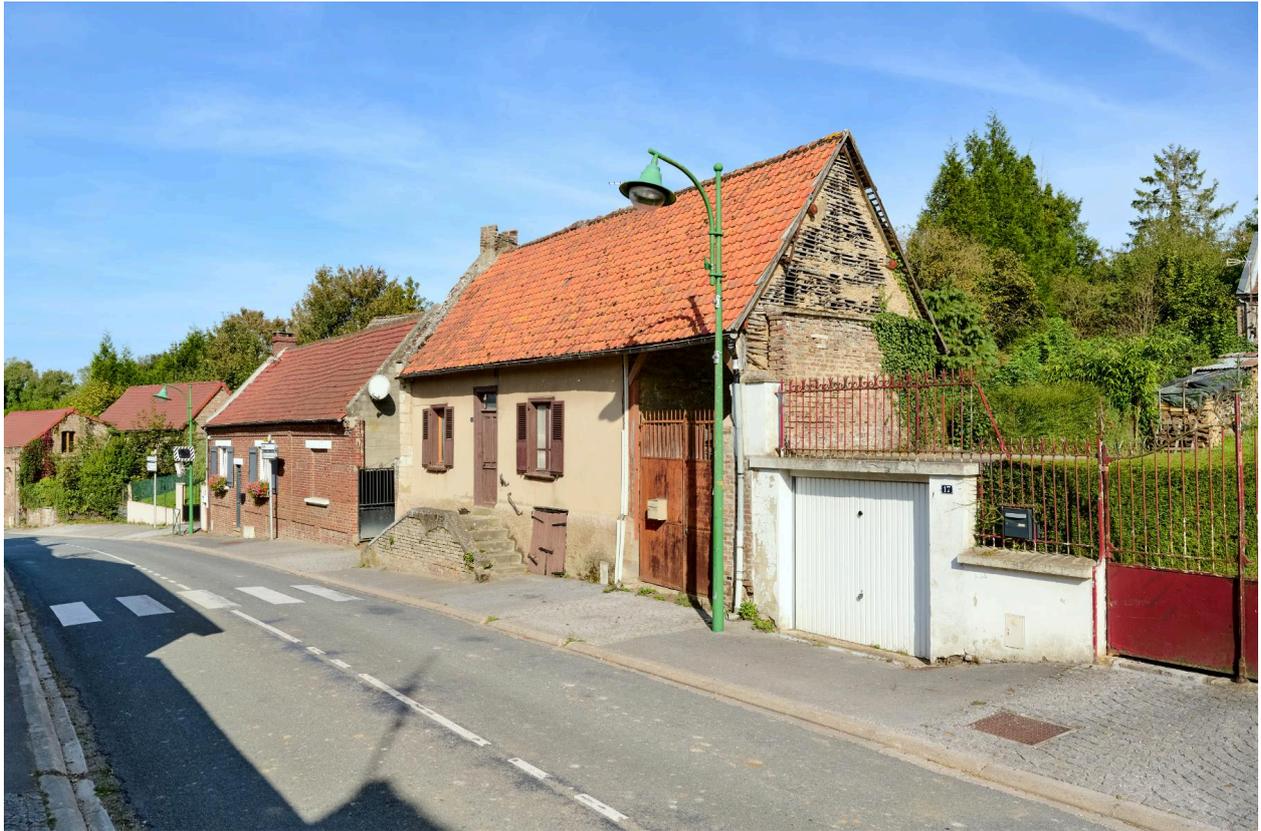
Maison et son mur pignon
est, depuis le sud-est.
Phot. Thierry Lefébure
IVR32_20238000673NUCA

Maison et son mur pignon est, depuis le sud-est.

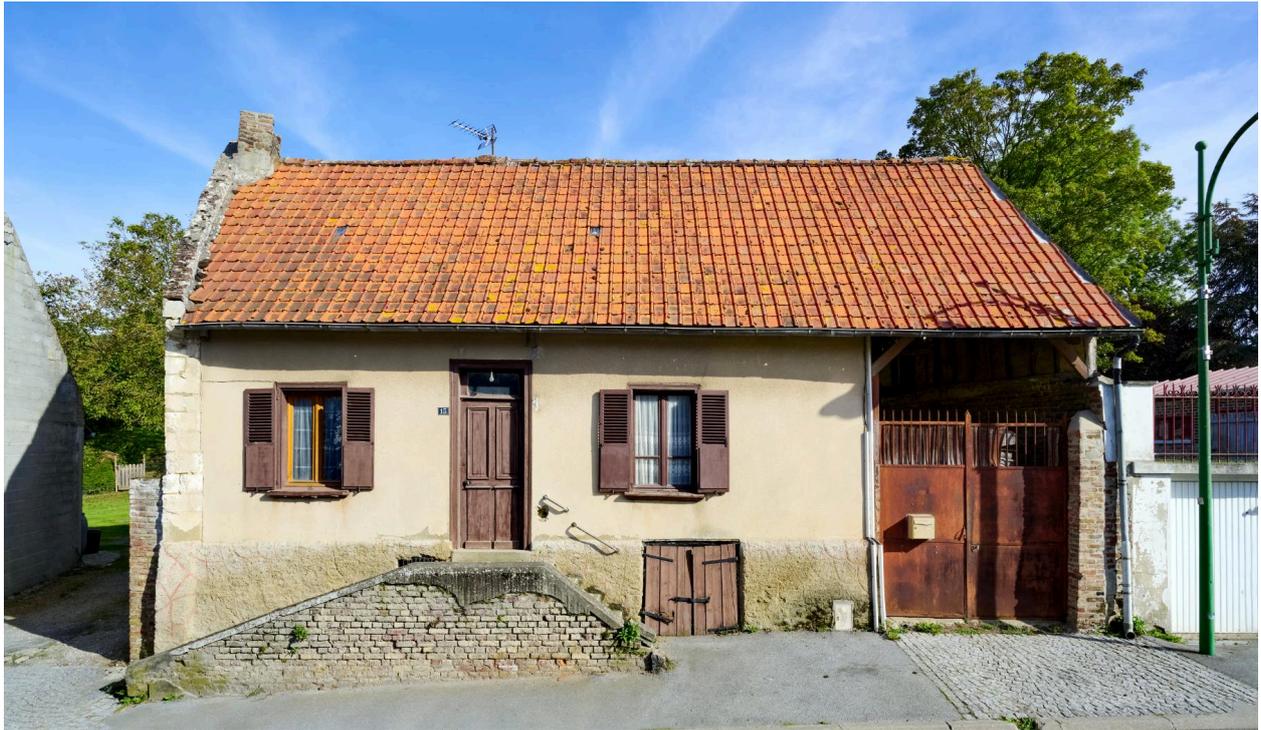
Située à l'est du village, la ferme est implantée le long de l'axe principal qui traverse la commune de Cocquerel. Elle est implantée en alignement de la rue, avec passage charretier dans la continuité à droite, desservant la cour de ferme à l'arrière. La maison, relativement modeste, présente une élévation de trois travées avec accès central encadré de deux fenêtres. Elle est construite en pan de bois recouvert d'un enduit de torchis avec soubassement de brique recouvert d'un enduit ciment. Elle présente un pignon en pierre de taille de calcaire blanc et rampants à couteaux (dit "pignon picard") en brique à gauche. Son rez-de-chaussée est surélevé avec étage de comble, sur un sous-sol également surélevé, directement accessible depuis la rue par une trappe droite à double porte pleine. Un perron avec emmarchement de six degrés maçonnés d'un côté et et

Maison, depuis le sud.
