Hauts-de-France, Aisne
Boué
Eglise paroissiale Saint-Nicolas, place de l'Eglise

Paire de retables architecturés des autels de la Vierge et de saint Nicolas

Numéro de dossier : IM02000814
Date de l'enquête initiale : 1993
Date(s) de rédaction : 1995
Cadre de l'étude : inventaire topographique canton du Nouvion-en-Thiérache, mobilier et objets religieux
Degré d'étude : étudié

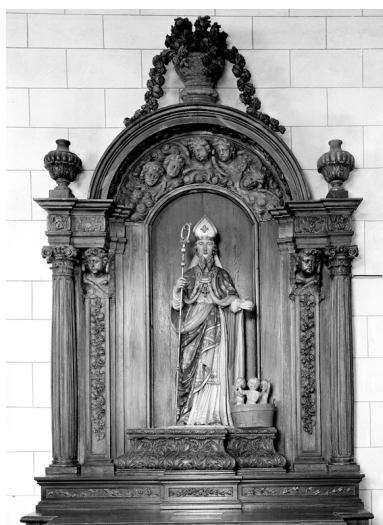
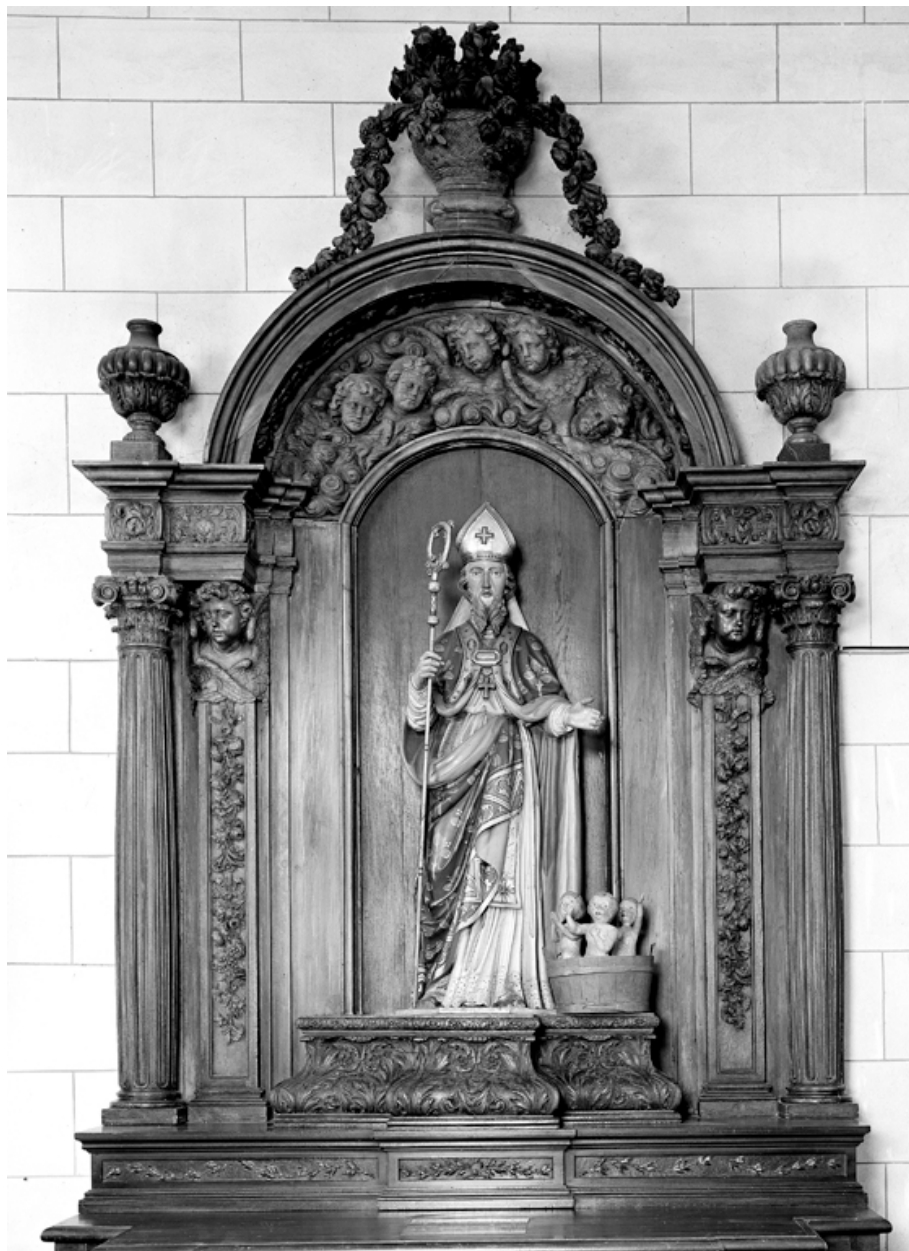
IVR22_19950200455V

Vue générale de l'autel
de saint Nicolas.

Vue générale de l'autel de saint Nicolas.

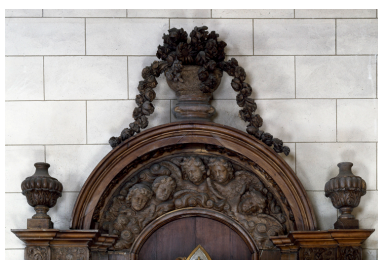
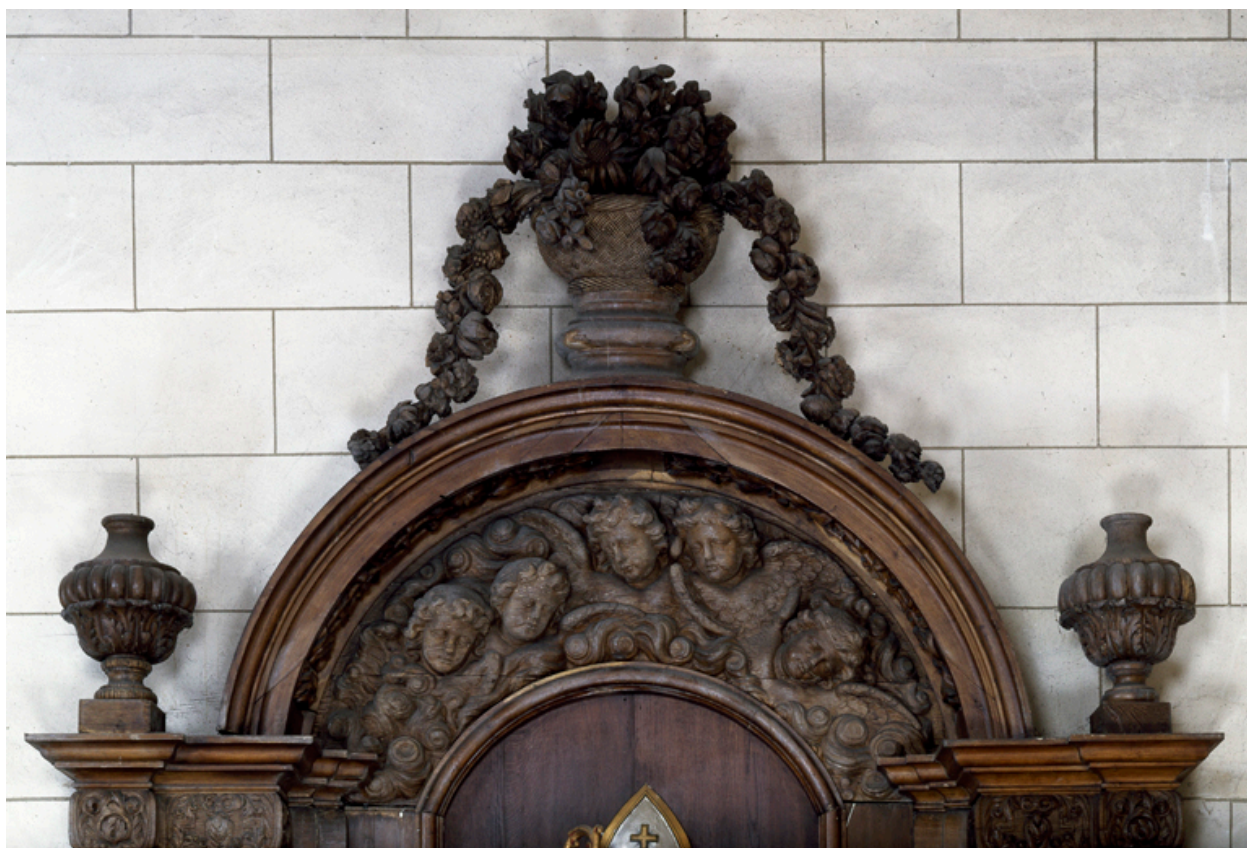
Retable bordé sur chaque côté par un pilastre et une colonne ; au-dessus de l'emplacement du tableau, le visage des chérubins a été sculpté à part puis rapporté sur l'arrière de la tête.

Détail de la partie haute du
retable de saint Nicolas.
Phot. Thierry Lefébure
IVR22_19950200496XA

Détail de la partie haute du retable de saint Nicolas.

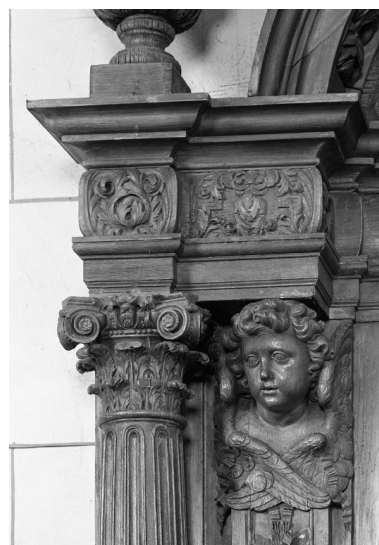
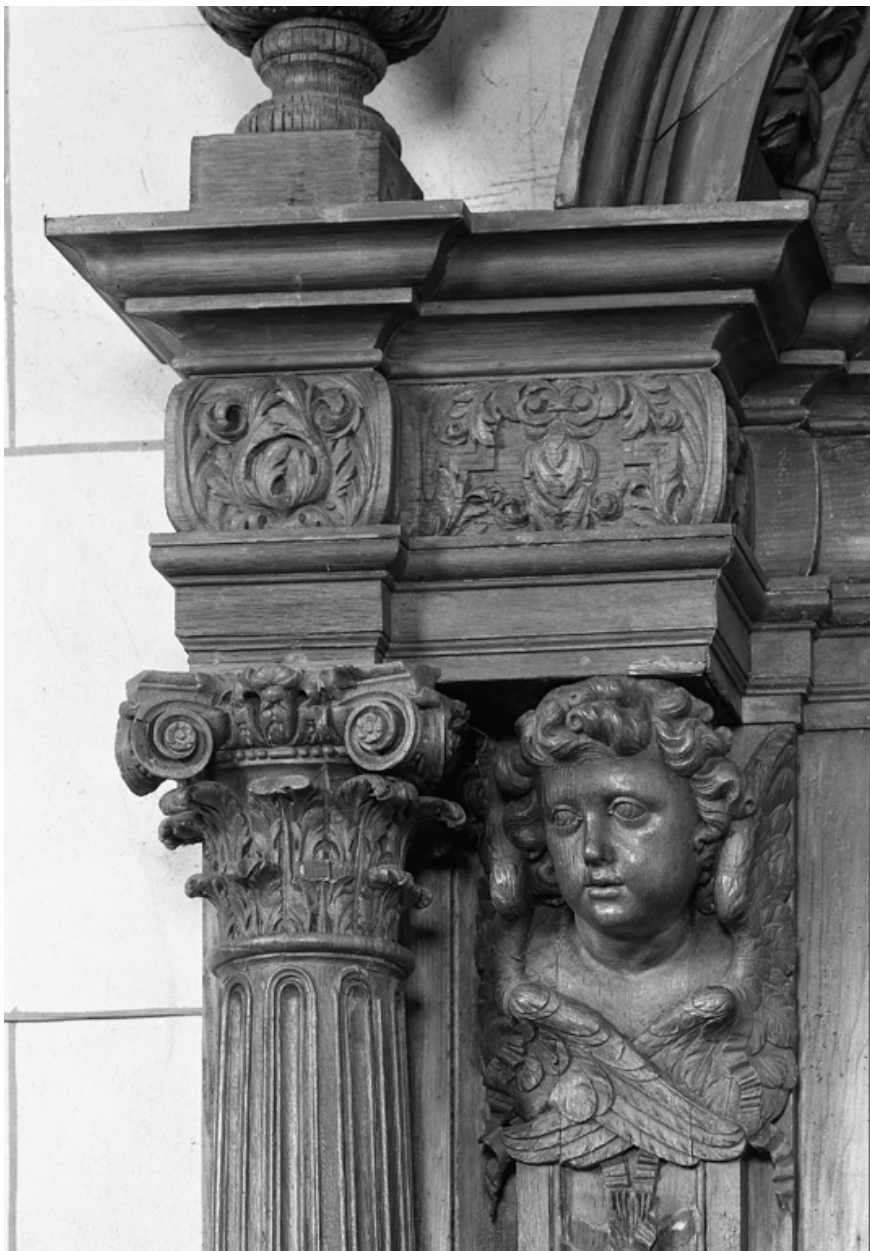
IVR22_19950200475X

Détail du décor sculpté du
retable de l'autel de saint Nicolas.

Détail du décor sculpté du retable de l'autel de saint Nicolas.
