Hauts-de-France, Aisne  
Soucy  
10 rue de la Fontaine

## Maison

Numéro de dossier : IA00067129  
Date de l'enquête initiale : 1985  
Date(s) de rédaction : 1989  
Cadre de l'étude : inventaire topographique canton de Villers-Cotterêts  
Degré d'étude : étudié

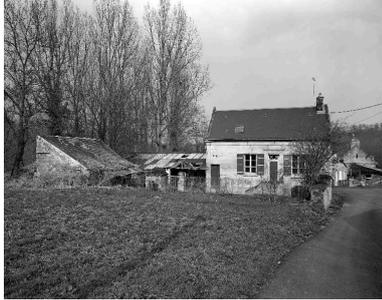
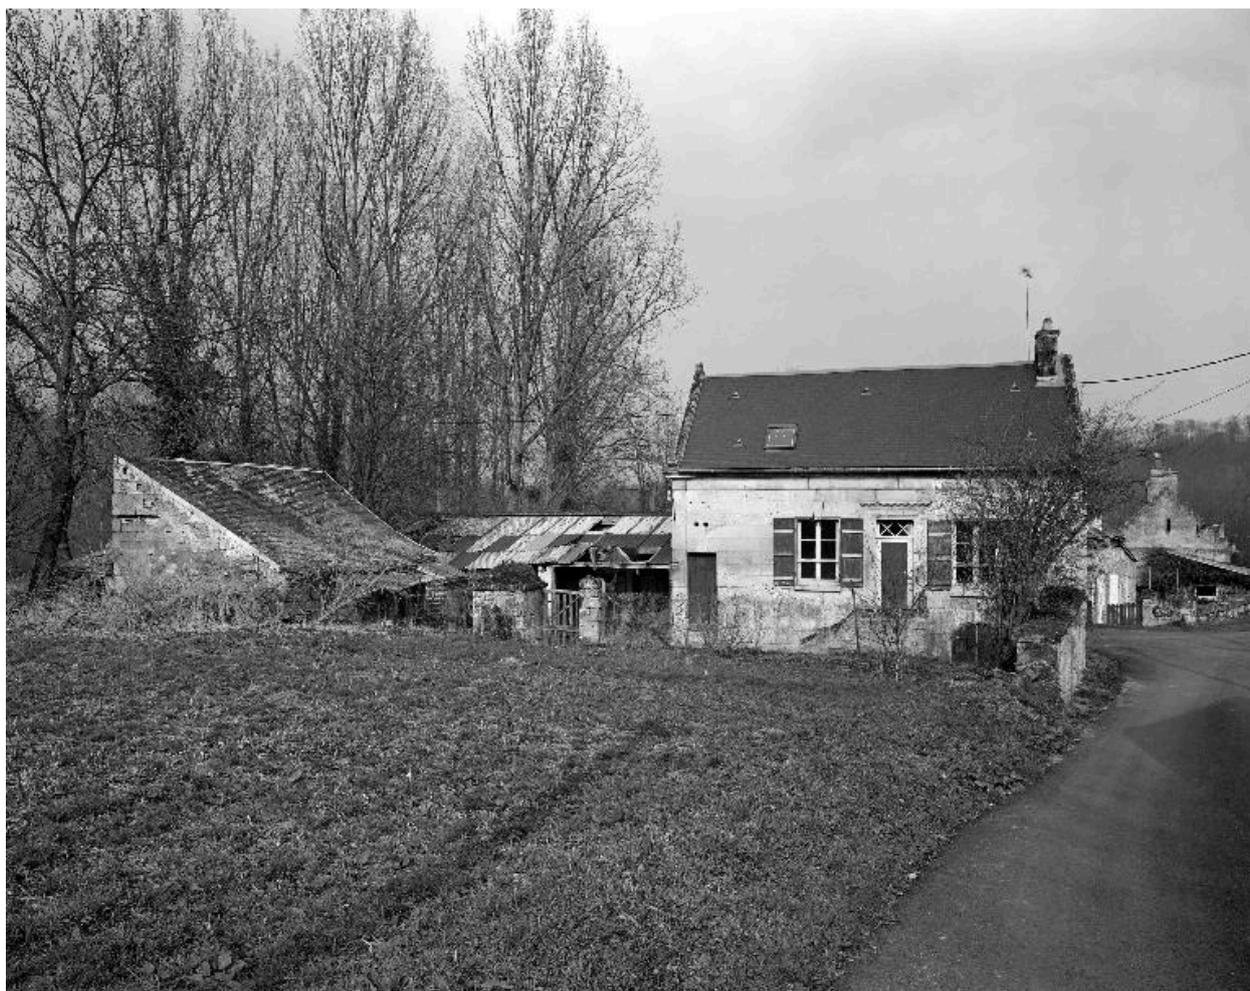
Vue d'ensemble sud-ouest de  
la maison et de ses annexes.  
Phot. Thierry Lefébure  
IVR22\_19930200272V

Vue d'ensemble sud-ouest de la maison et de ses annexes.

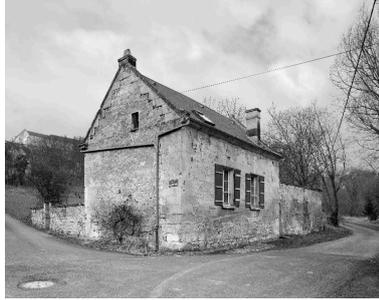
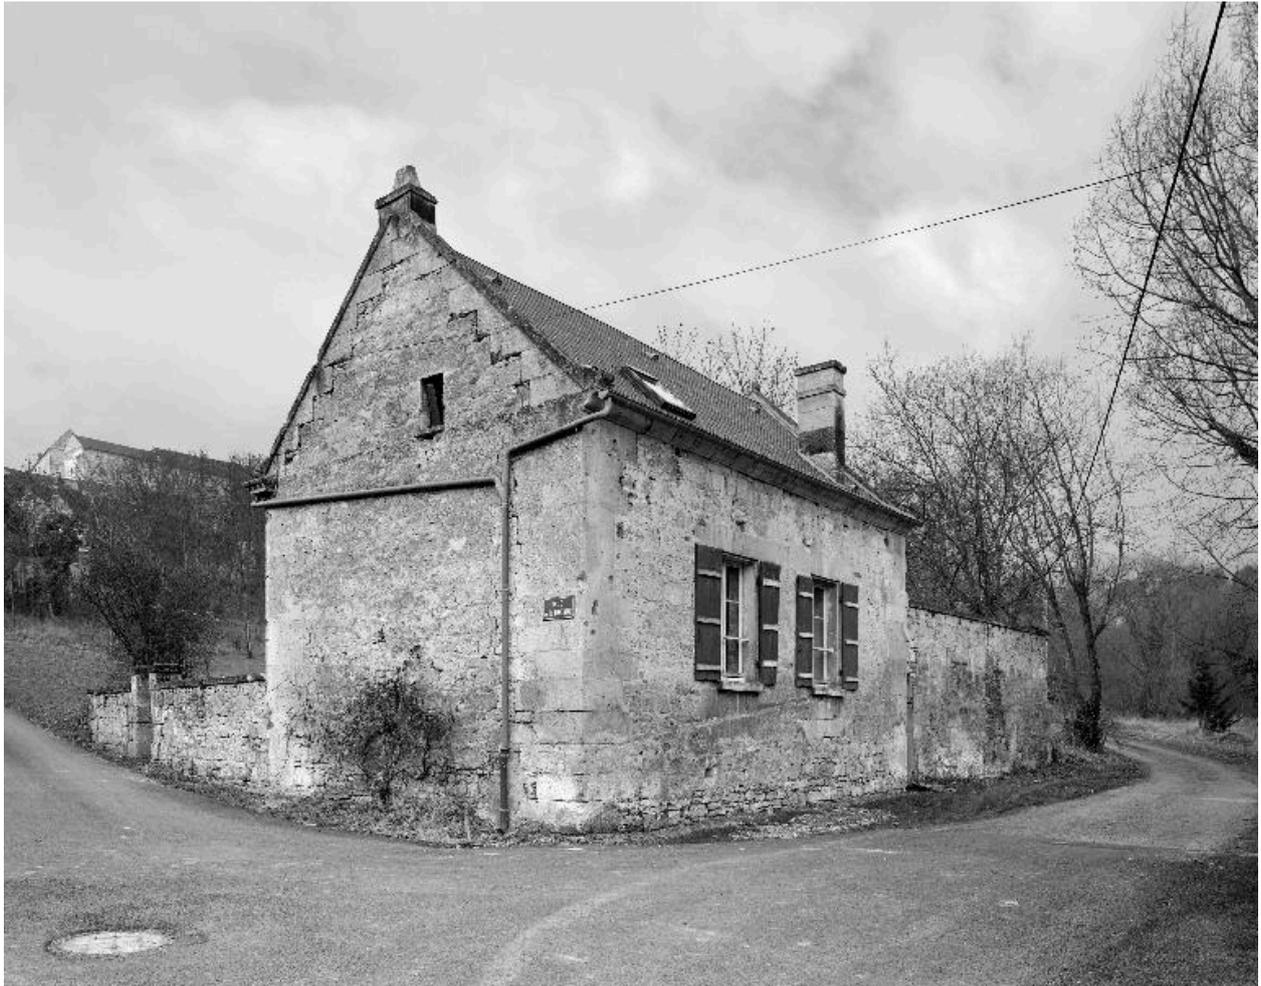
Vue d'ensemble de la  
maison, depuis l'est.  
Phot. Thierry Lefébure  
IVR22\_19930200271V

Vue d'ensemble de la maison, depuis l'est.
