Hauts-de-France, Somme
Épagne-Épagnette
Épagne
29 route de Paris

Ancienne ferme, aujourd'hui demeure

Numéro de dossier : IA80011104

Cadre de l'étude : inventaire topographique Pays d'art et d'histoire Ponthieu-baie de Somme

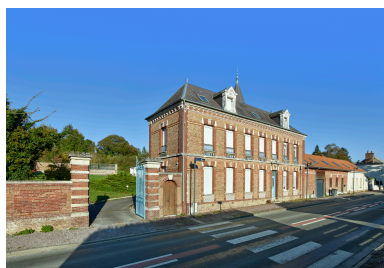
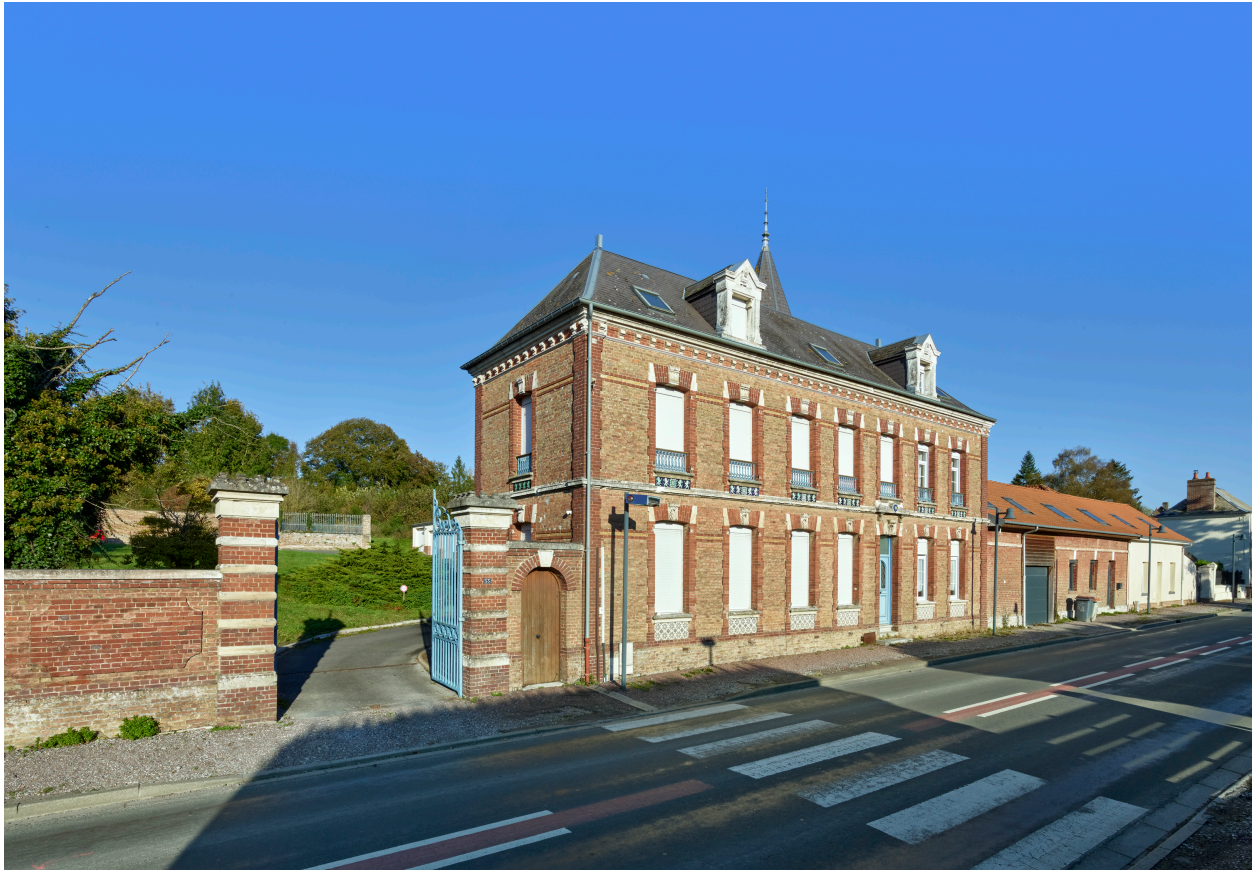
IVR32_20248001432NUCA

Vue de la demeure, depuis la rue.

La maison, dite demeure Leroy est construite le long de la rue principale qui traverse le village d'Épagne. Les anciens bâtiments agricoles qui la complètent se situent dans la cour. Ils sont accolés à l'est de la maison. Un pigeonnier est bâti à l'angle des deux constructions. L'ensemble est fermé le long de la rue par un mur en brique. Le portail est encadré par deux piliers en brique et en pierre calcaire.

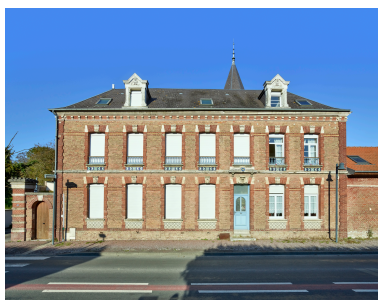
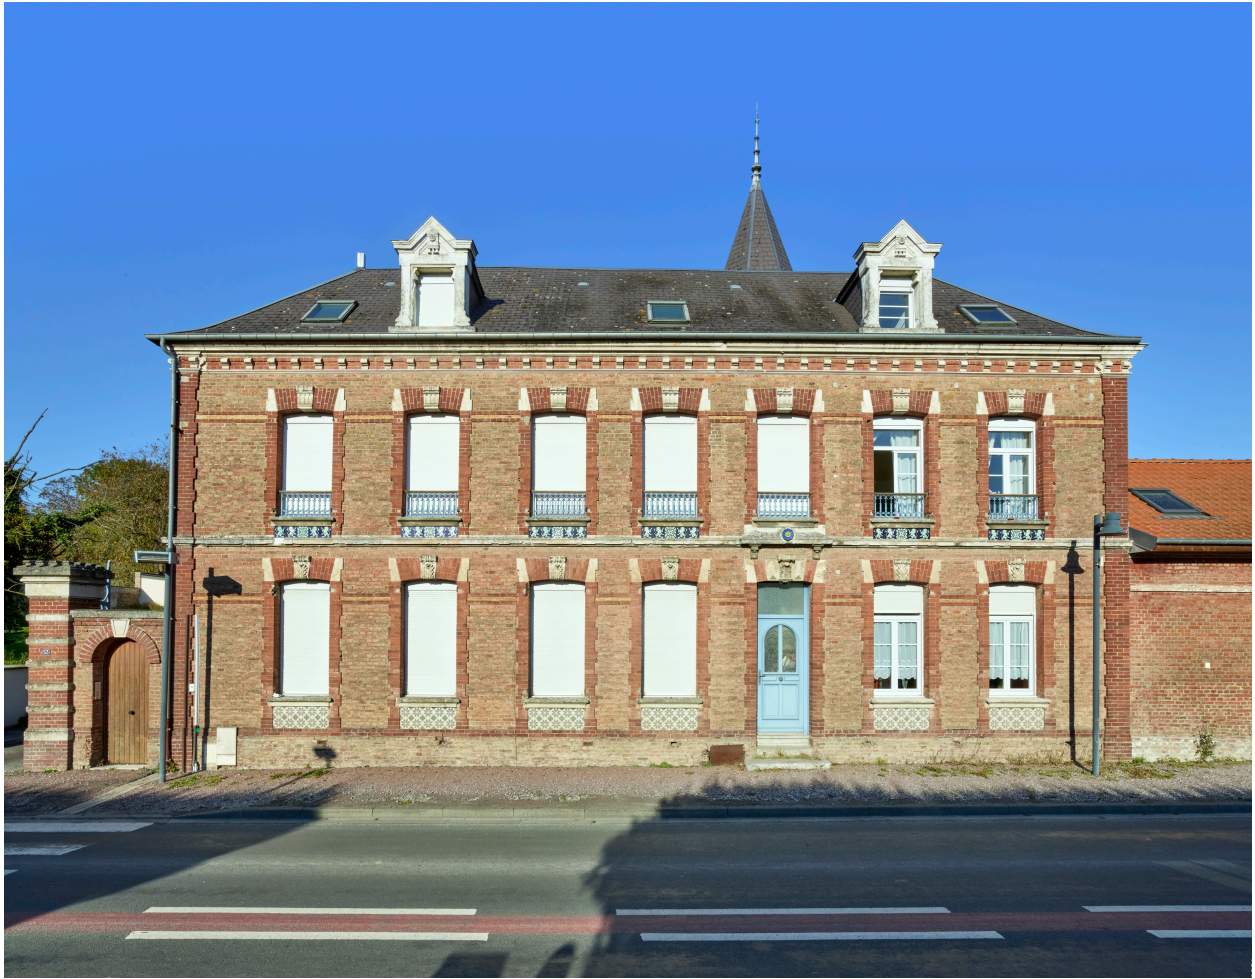
IVR32_20248001433NUCA

Vue de l'élévation sud, depuis la rue.

La maison est bâtie en brique ; quelques éléments décoratifs ainsi que la corniche et les lucarnes sont en pierre calcaire. De plan rectangulaire, elle présente un sous-sol, un rez-de-chaussée surélevé, un étage carré et un étage de comble. Sa façade sud compte sept travées, avec la porte d'entrée sur la cinquième. Deux lucarnes-pignons sont aménagées sur le toit, au niveau de la deuxième et de la sixième travée.

L'ensemble est couvert par un toit en ardoise à longs pans et croupes. Une frise de billettes en pierre calcaire orne le dessous de la corniche. Les clés d'arc des fenêtres du rez-de-chaussée sont ornées de feuilles sculptées, et celles du premier étage de triglyphes. Des carreaux de céramique noirs et blancs à motif floral décorent le dessous des assises des fenêtres

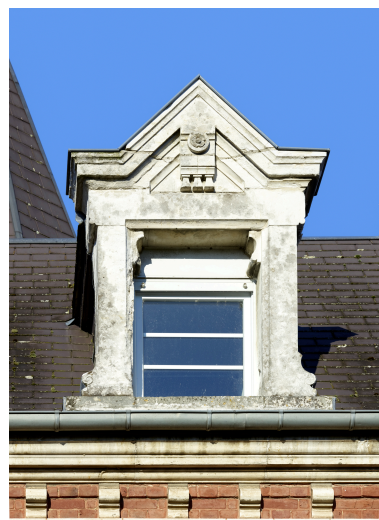
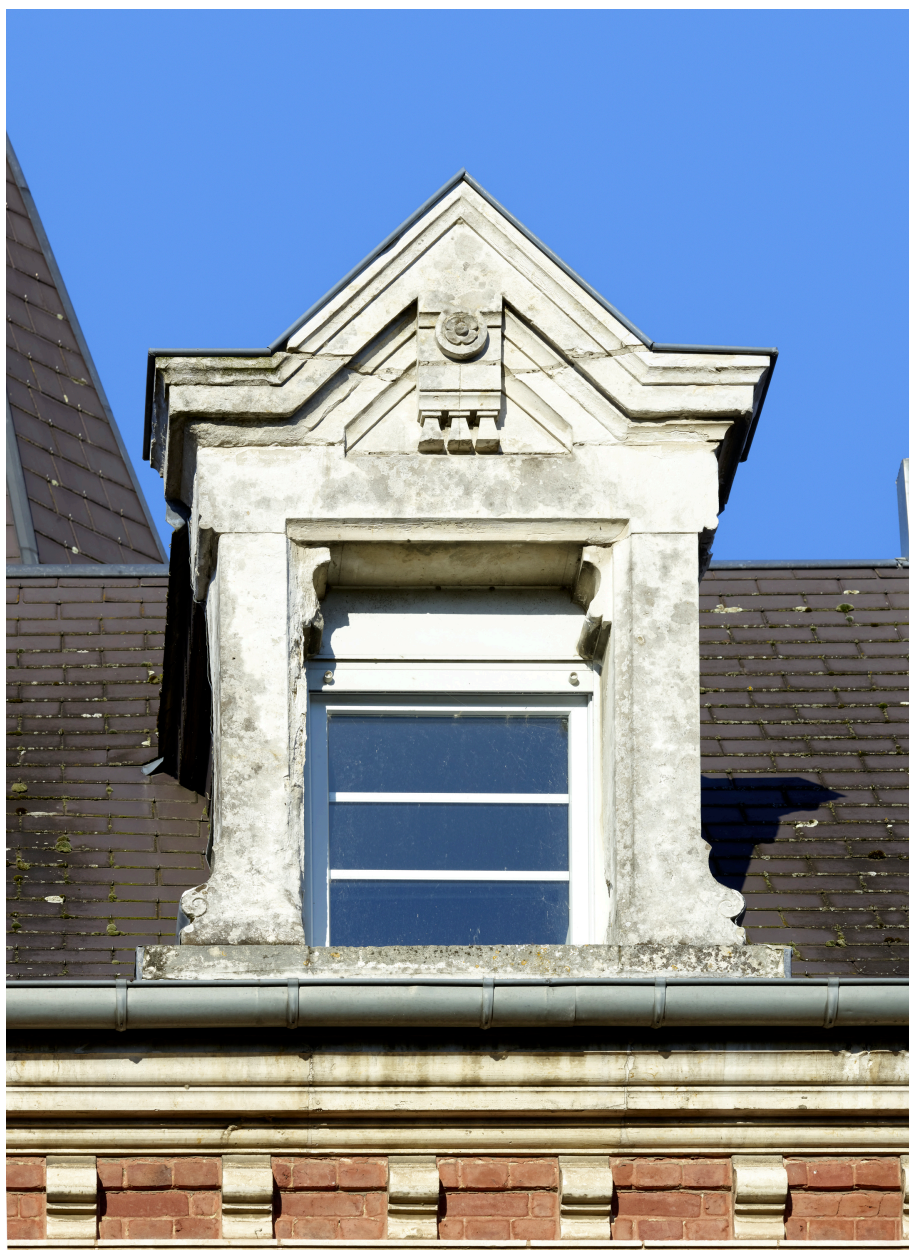
IVR32_20248001437NUCA

Détail d'une des lucarnes.

Les lucarnes, qui dénotent avec le style de l'habitation, semblent avoir été percées dans un second temps, au début du XX^e siècle.

Le bâtiment annexe est construit en brique. Il est percé de plusieurs lucarnes pendantes. Il est couvert par un toit en ardoise à longs pans et pignons couverts.

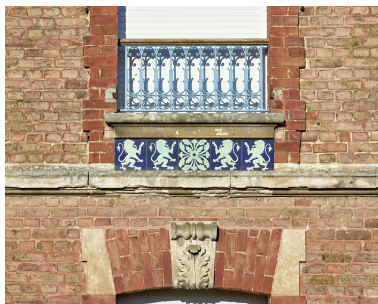
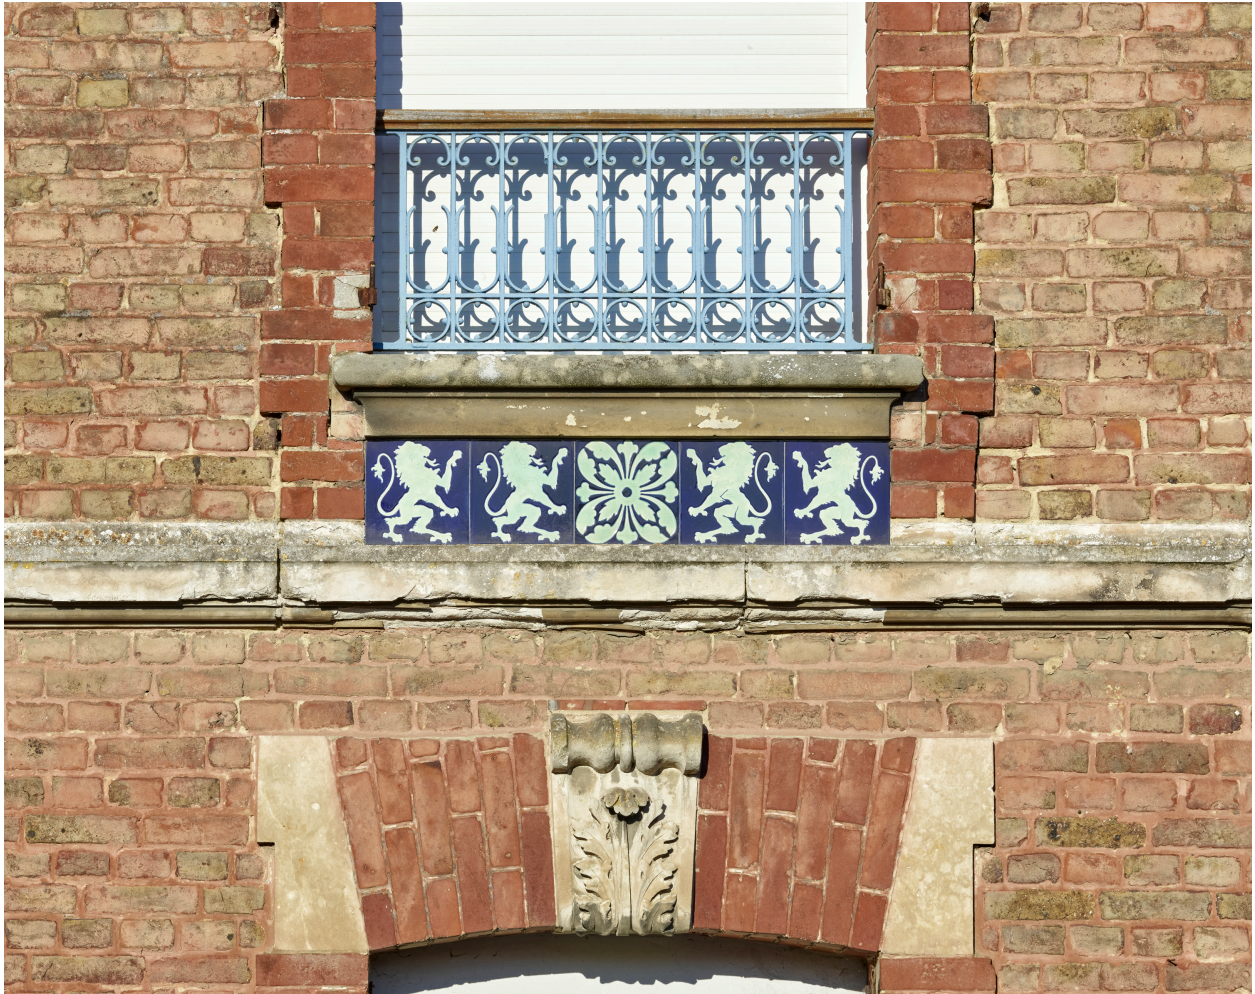
IVR32_20248001435NUCA

Détail des céramiques sous l'assise de la fenêtre centrale du premier étage.

du rez-de-chaussée. Au premier étage, les carreaux sont bleus et présentent des motifs de lion. Une fleur bleue et jaune en céramique orne le dessus de la porte d'entrée.

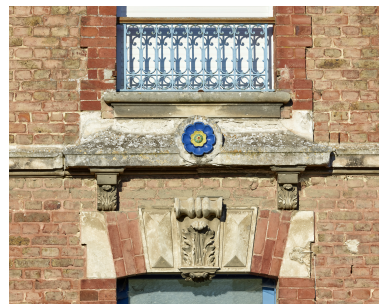
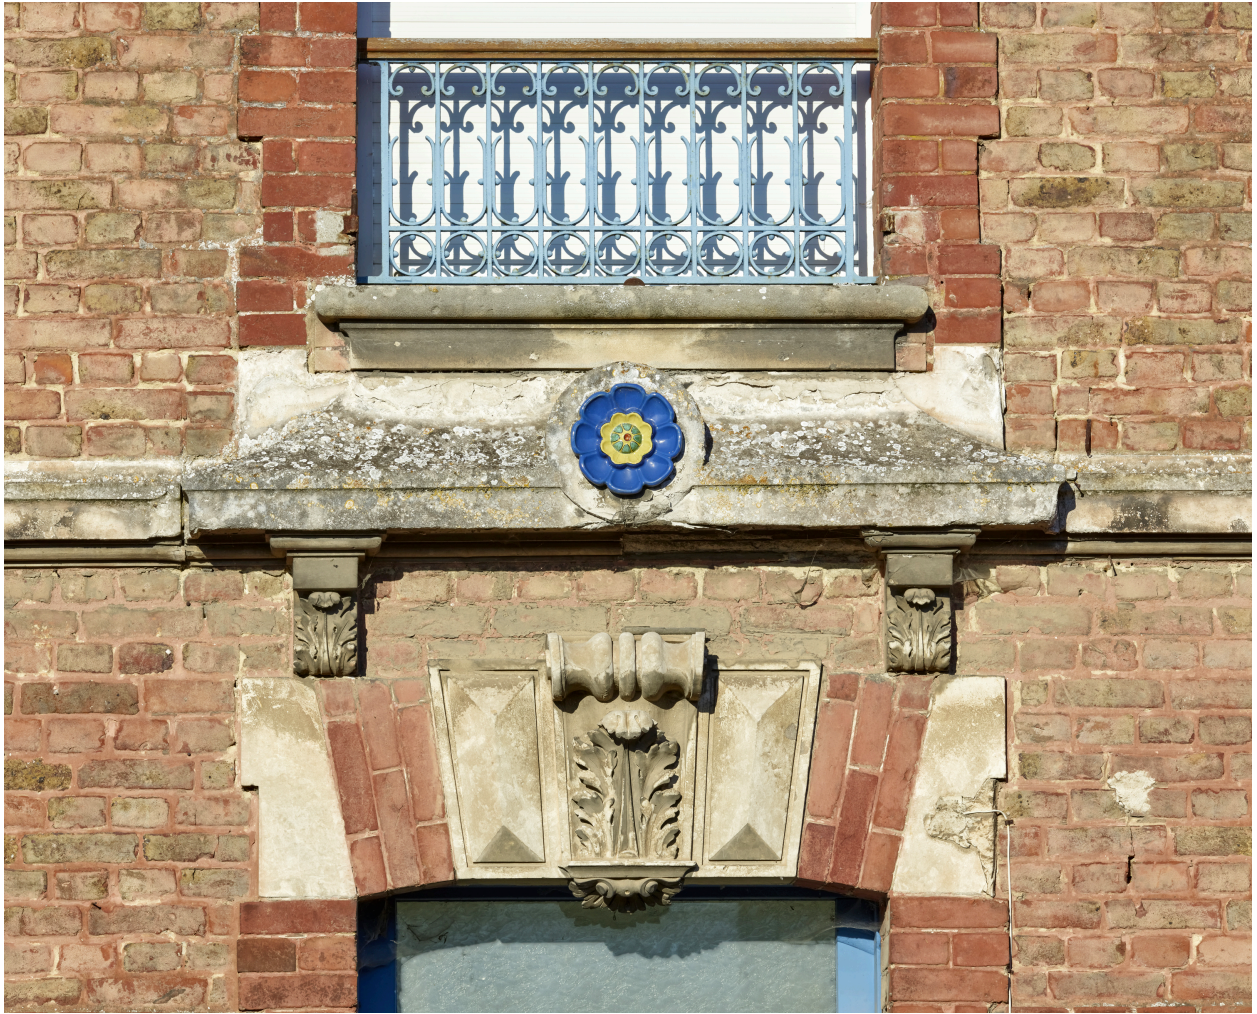
IVR32_20248001436NUCA

Détail de la fleur en céramique au-dessus de la porte d'entrée.

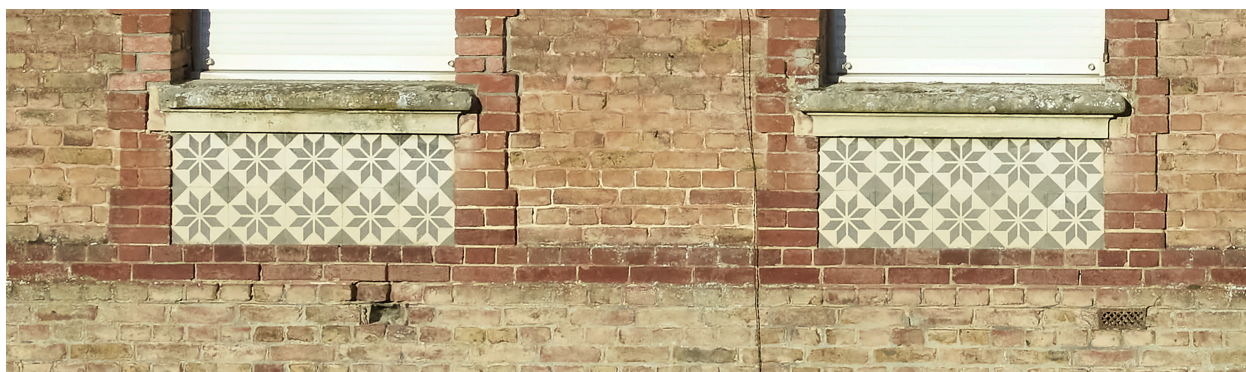
IVR32_20248001434NUCA

Détail des céramiques sous les assises des fenêtres.
