Hauts-de-France, Somme  
Saint-Vaast-en-Chaussée

## Eglise paroissiale Saint-Vaast

Numéro de dossier : IA80000185  
Date de l'enquête initiale : 1998  
Date(s) de rédaction : 1998  
Cadre de l'étude : inventaire topographique canton de Villers-Bocage  
Degré d'étude : étudié

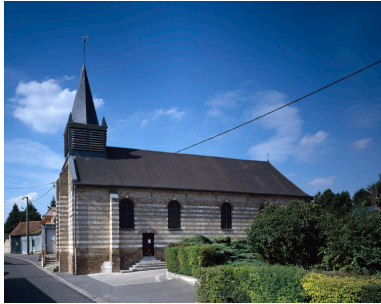
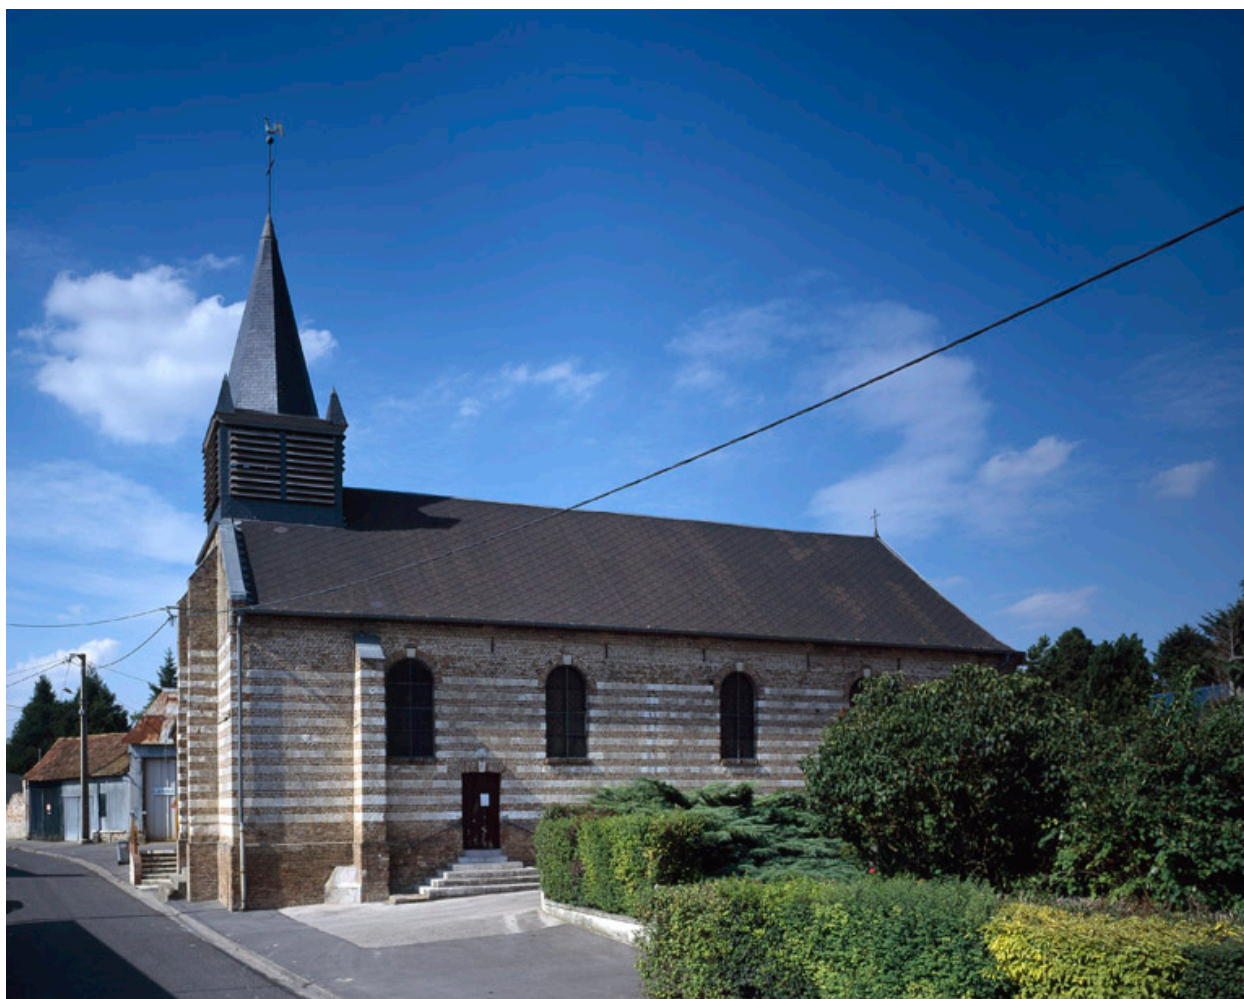
Vue générale depuis le sud.  
Phot. Irwin Leullier  
IVR22\_19988000842VA

Vue générale depuis le sud.

L'église se compose d'une nef de quatre travées et d'une abside à trois pans. Les élévations emploient plusieurs types de matériau : briques et pierres en lits alternés, sur un soubassement de briques, pour la partie inférieure ; briques seules dans la partie supérieure, avec une corniche moulurée.

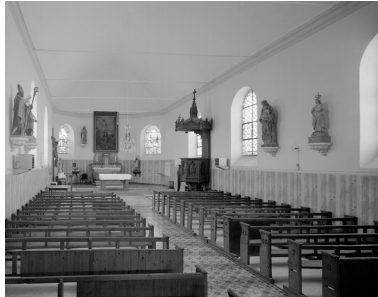
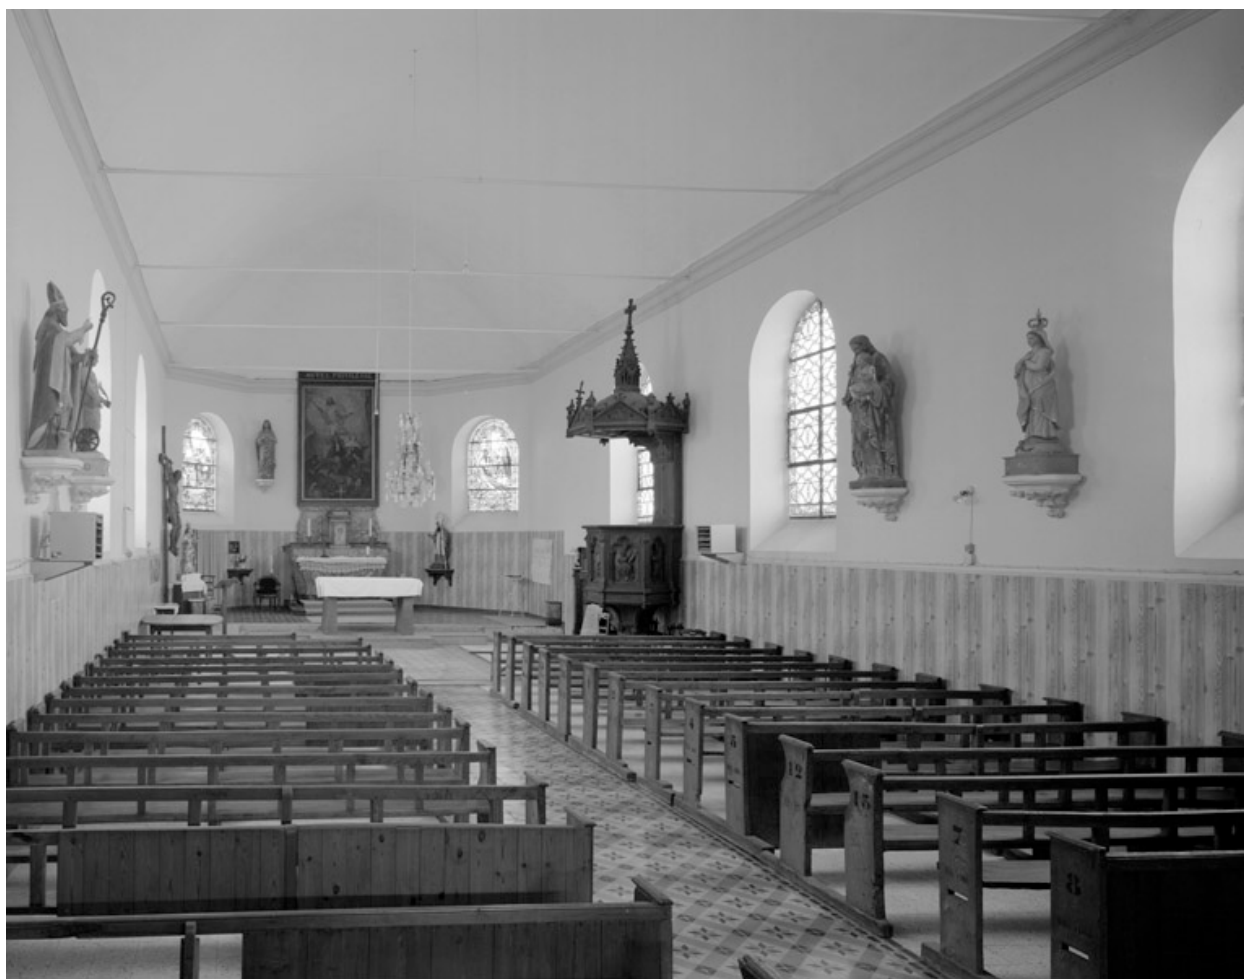
Vue intérieure, vers le chœur.  
Phot. Irwin Leullier  
IVR22\_19988000607V

Vue intérieure, vers le chœur.

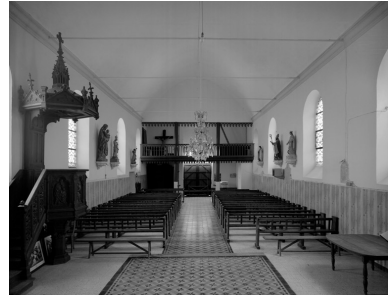
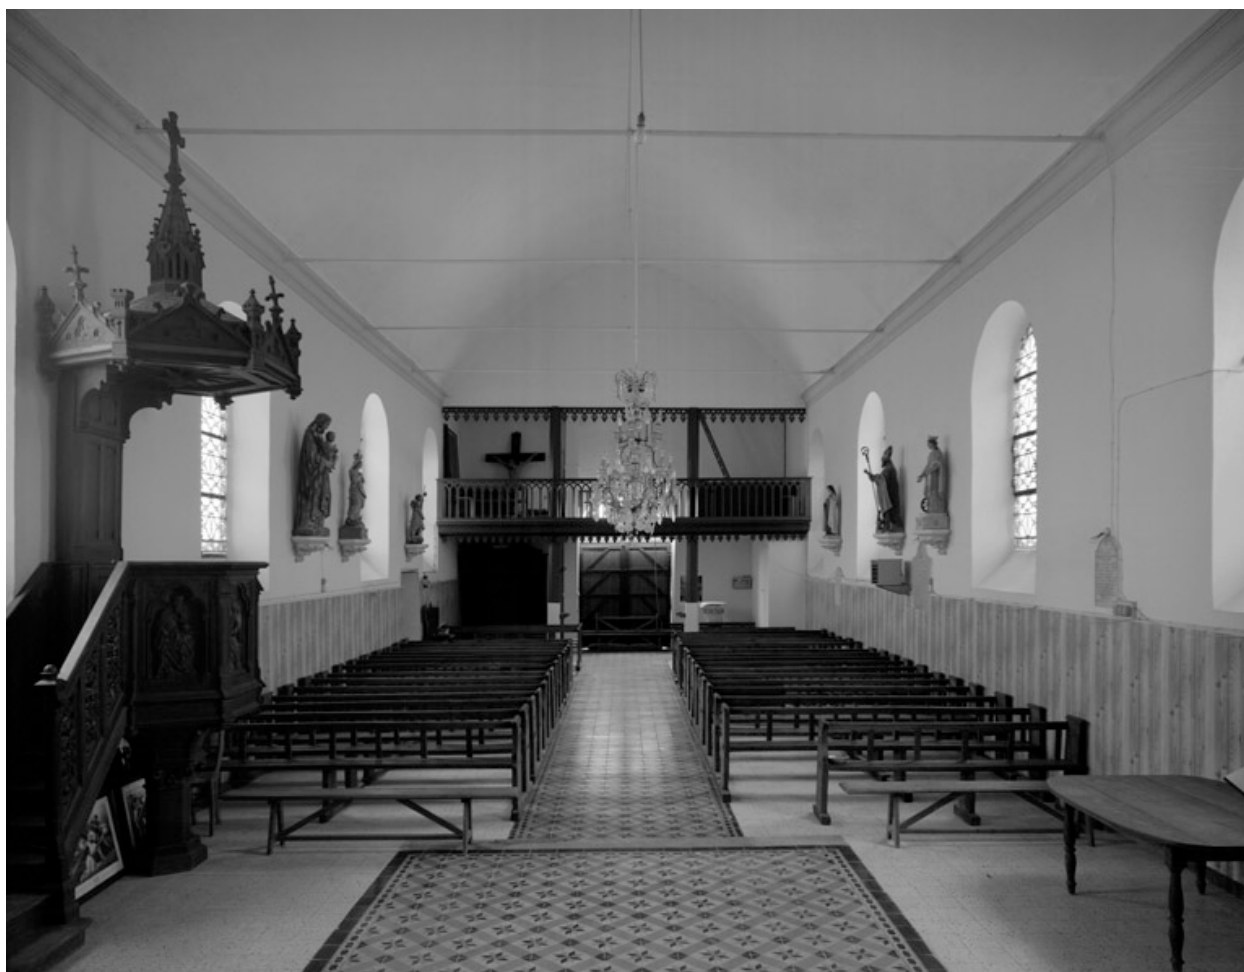
Vue intérieure, depuis le chœur.  
Phot. Irwin Leullier  
IVR22\_19988000608V

Vue intérieure, depuis le chœur.
