## Maison Boinet-Hausselle (ancien maire de Péronne)

Numéro de dossier : IA80002620

Cadre de l'étude : enquête thématique régionale La première Reconstruction, patrimoine de la Reconstruction

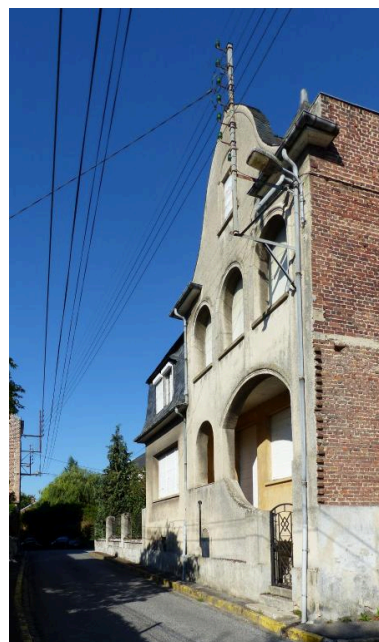
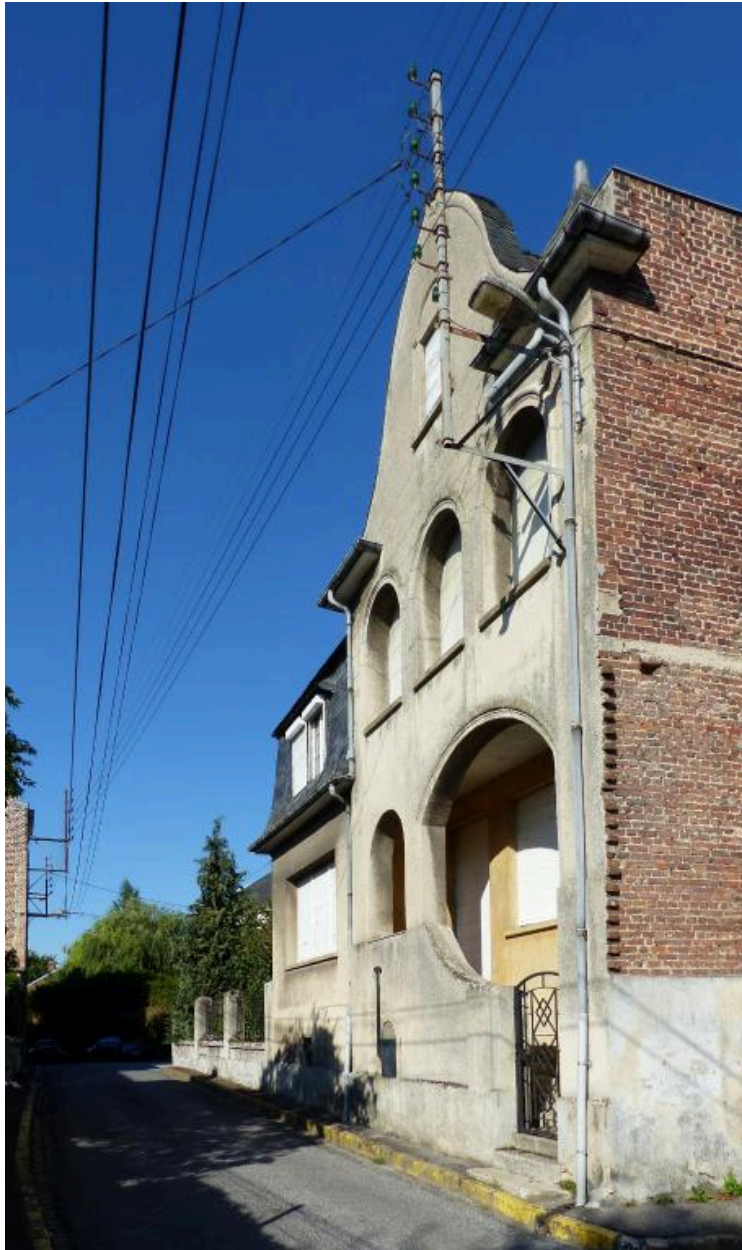
Accès rue des Chanoines.  
Phot. Isabelle Barbedor  
IVR32\_20178005308NUCA

Accès rue des Chanoines.

La demeure occupe une vaste parcelle d'angle traversante. Implantée entre cour et jardin d'agrément, elle comprend un logis principal en rez-de-chaussée surélevé à étage de comble ; un petit pavillon, au sud dispose d'un accès indépendant, qui pourrait avoir été un ancien accès professionnel.
