Hauts-de-France, Aisne
Saint-Quentin
Ancienne collégiale royale, actuellement basilique Saint-Quentin

Portail Saint-Quentin

Numéro de dossier : IM02004715
Date de l'enquête initiale : 2010
Date(s) de rédaction : 2010
Cadre de l'étude : enquête thématique régionale la basilique de Saint-Quentin
Degré d'étude : étudié
Référence du dossier Monument Historique : PA00115910

Dénomination : portail
Appellations : portail Saint-Quentin

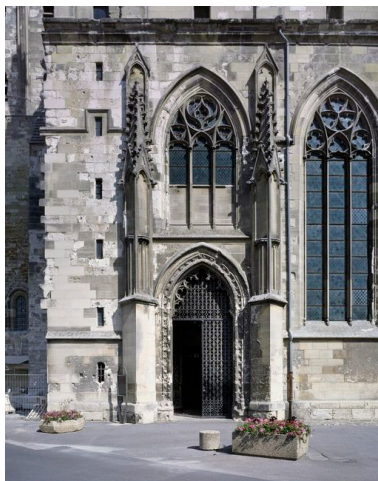
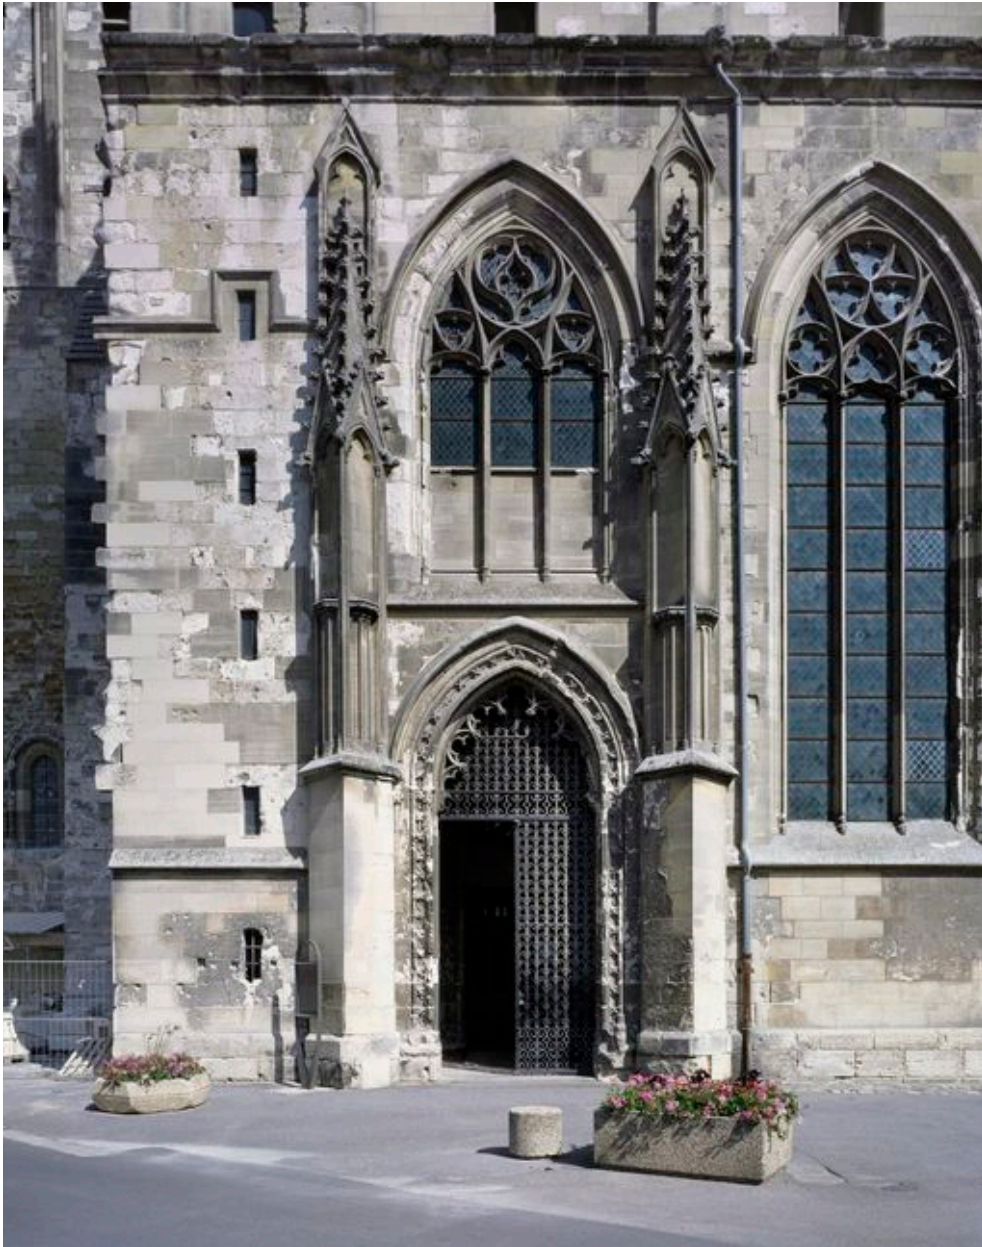
Vue de la travée où est ménagé le portail.
Phot. Thierry Lefébure
IVR22_20110200032VA

Vue de la travée où est ménagé le portail.

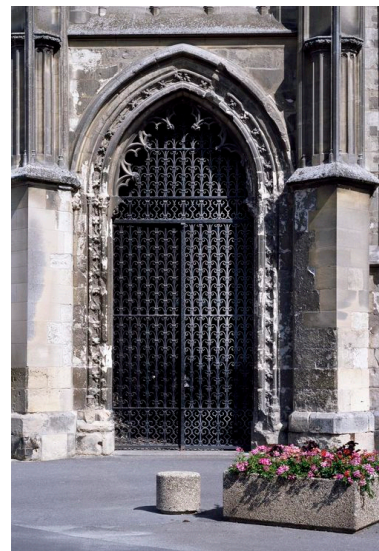
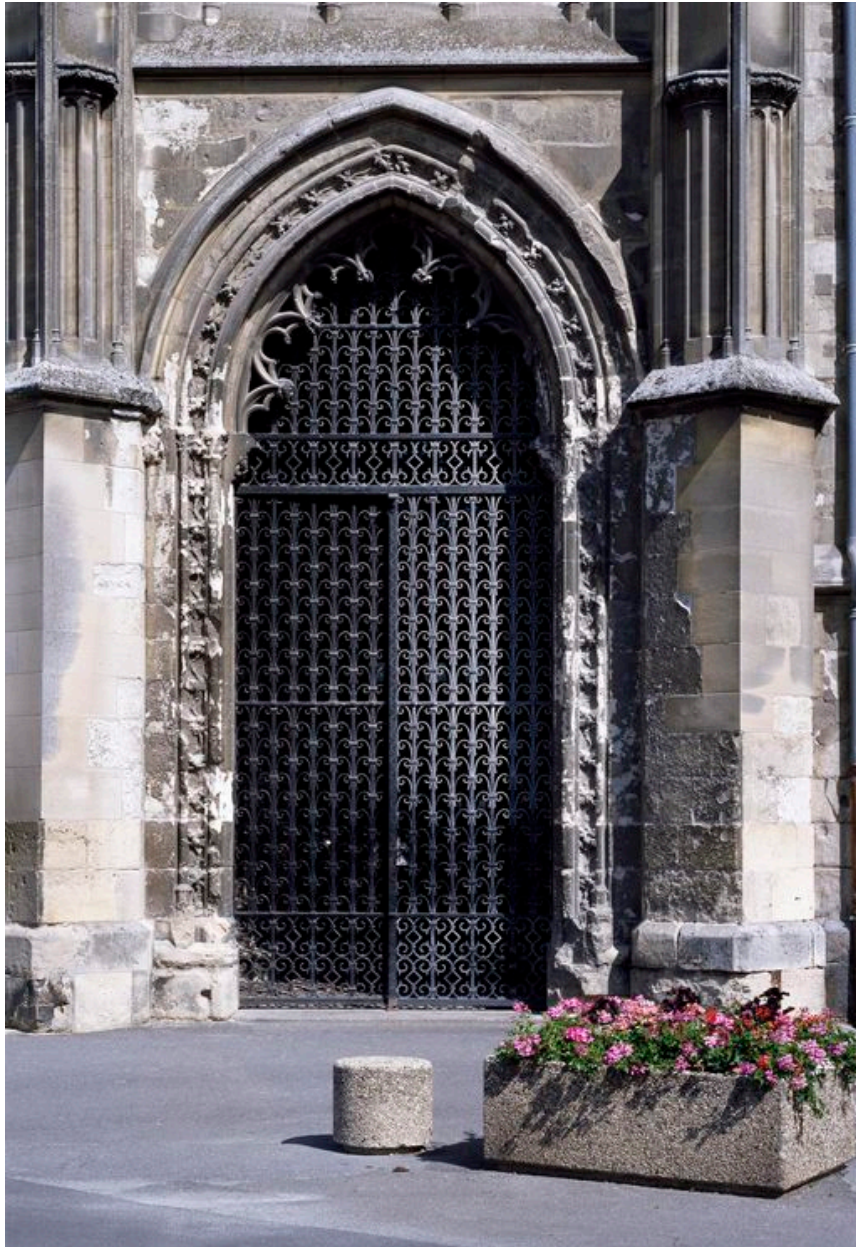
Vue générale du portail.
Phot. Thierry Lefébure
IVR22_20110200033XA

Vue générale du portail.

Le portail est constitué par deux portes successives, séparées par un porche voûté d'ogives. La première porte, surmontée d'un arc brisé polylobé, relie l'extérieur et le porche. Elle est ornée d'un décor en relief sculpté dans la masse. La clef de voûte du porche porte également un décor en relief, sculpté dans la masse et peint. La seconde porte, qui fait communiquer le porche et l'intérieur du monument, est surmontée d'un tympan ajouré en arc brisé. L'ornementation en relief qui l'entoure est, là encore, sculptée dans la masse. Deux niches vides accueillait jadis deux statues rapportées qui ont disparu.

La pierre du portail est en très mauvais état, rongée par endroits, ayant souffert de la chaleur des incendies, du passage du temps, de la pollution atmosphérique des 19e et 20e siècles, enfin de la Première Guerre mondiale. Les personnages d'une Transfiguration étaient jadis installés sur le talus de la fenêtre qui surmonte la première porte de ce portail. Ce décor, évoqué par des descriptions anciennes, a été partiellement détruit en 1793. Les éléments qui en subsistaient ont disparu lors de la Première Guerre mondiale et de la restauration consécutive. La clef de voûte du porche conserve des traces de peinture.

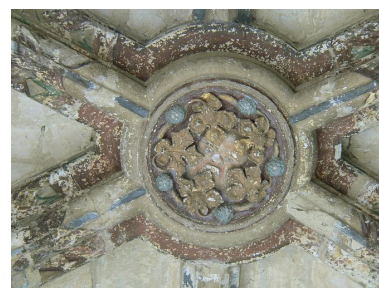
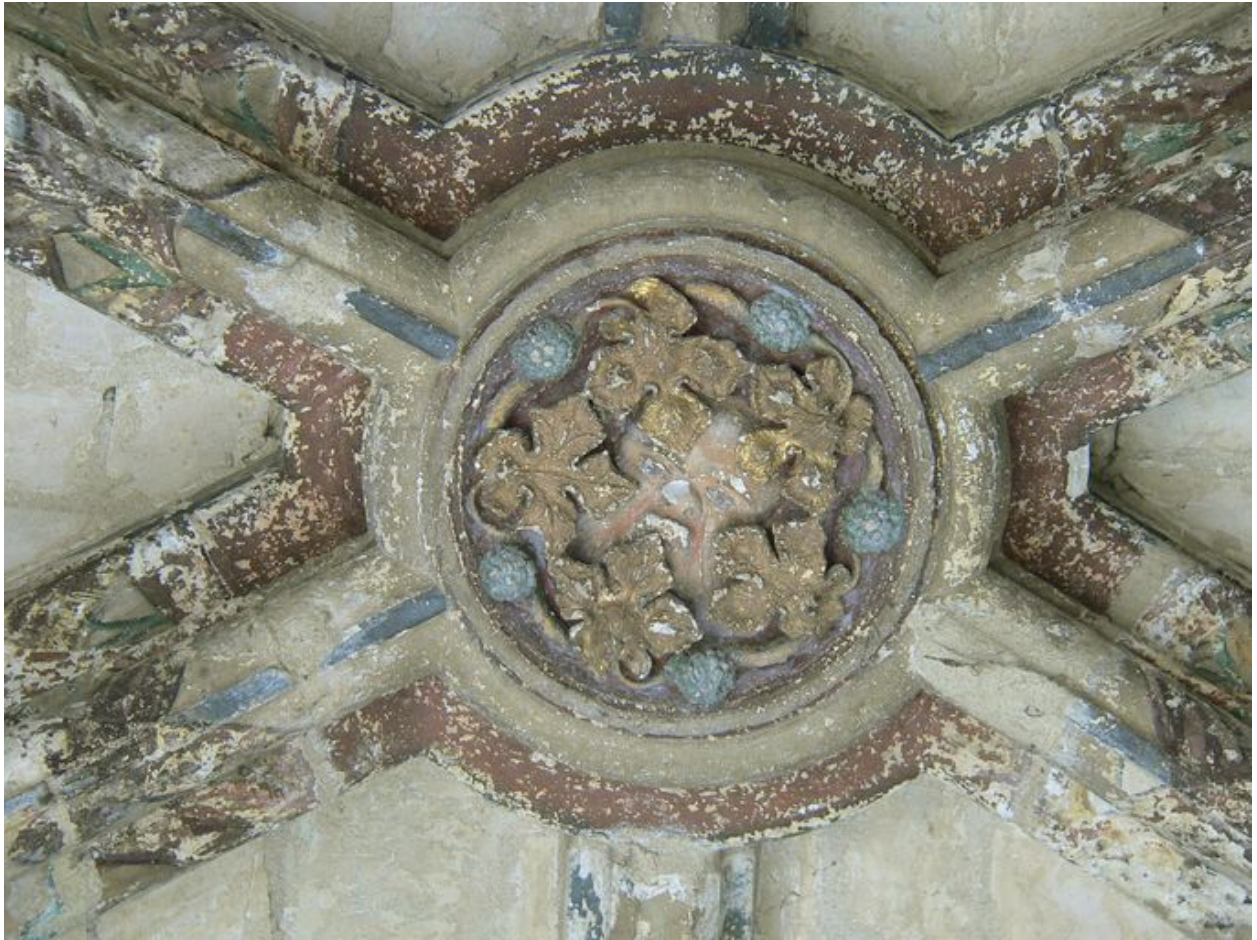
Vue de la clef de voûte du porche.
Phot. Christiane Riboulleau
IVR22_20110201116NUCA

Vue de la clef de voûte du porche.

La porte, surmontée d'un arc brisé polylobé, est entourée d'un cordon de feuillage. Les deux corbeaux qui soutiennent l'arc sont ornés chacun d'une figure masculine accroupie ou accoudée. La clef de voûte du porche porte un décor de vigne, au milieu duquel se dissimule le visage d'un satyre. Un encadrement de feuillage règne également autour de la seconde porte. Le socle des statues est animé d'un motif de baies à remplage, en très faible relief. La voussure est réservée à un orchestre céleste de huit anges émergeant de nuages. Les instruments conservés, ou les gestes des bras, permettent d'y reconnaître les principaux instruments médiévaux : à gauche, des cymbales, une flûte à bec, un cor, un psaltérion, et à droite, une double flûte, une cornemuse, un instrument à percussion et un rebec.

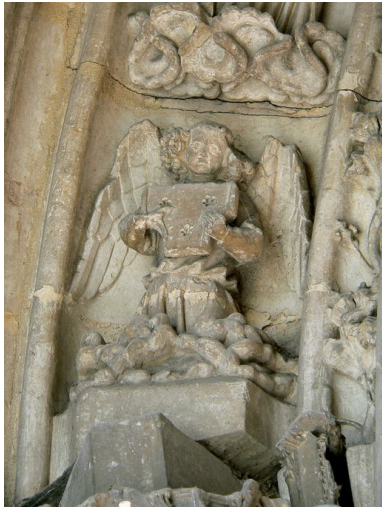
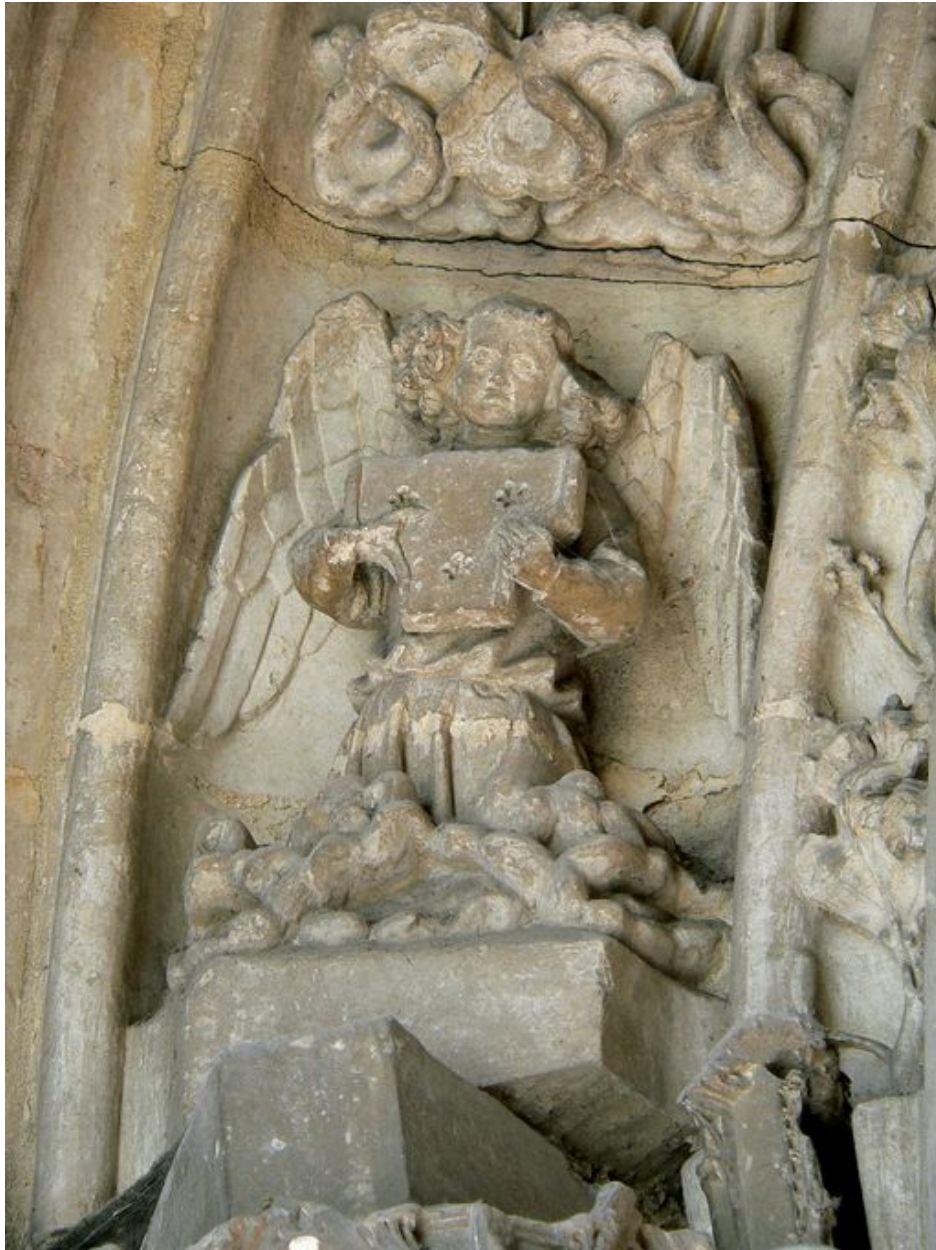
Vue d'un ange jouant du psaltérior.
Phot. Christiane Riboulleau
IVR22_20110201070NUCA

Vue d'un ange jouant du psaltérion.

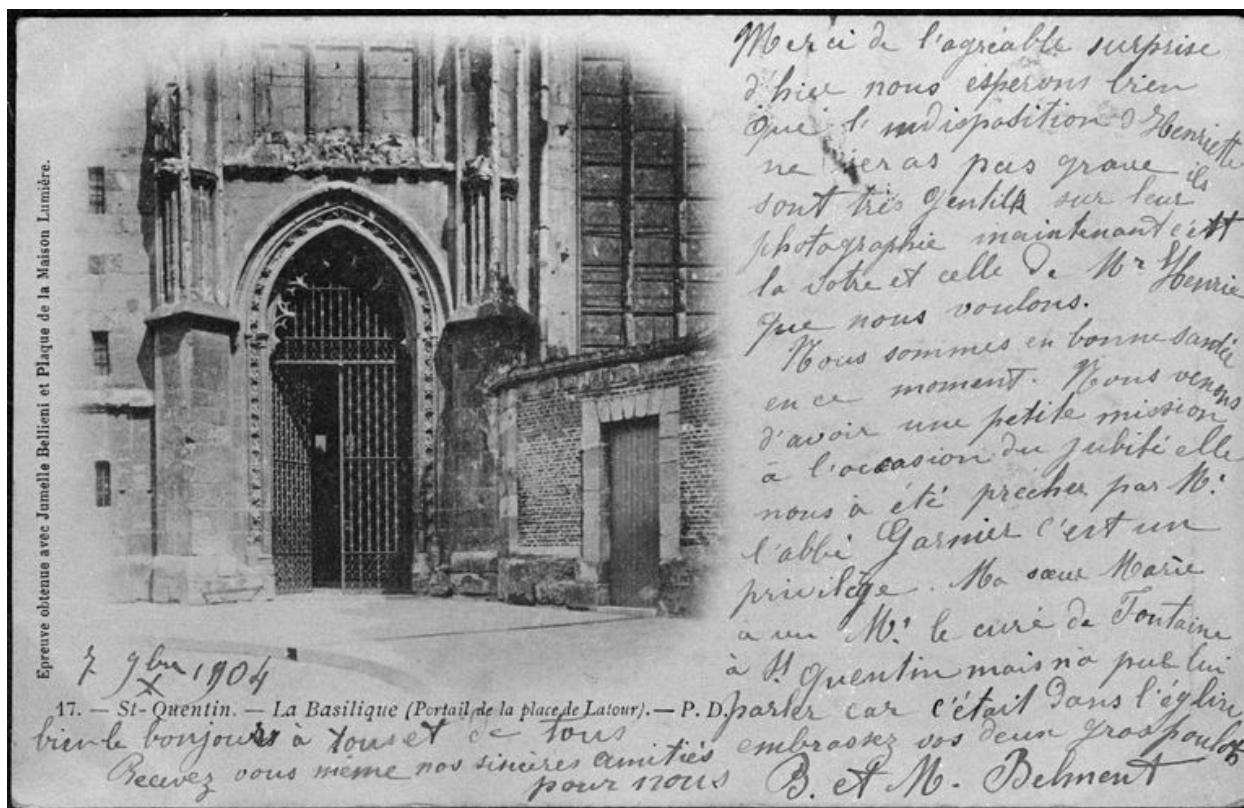
Carte postale représentant le portail Saint-Quentin vers 1900.
Phot. Laurent Jumel (reproduction)
IVR22_19970201541ZB

Carte postale représentant le portail Saint-Quentin vers 1900.

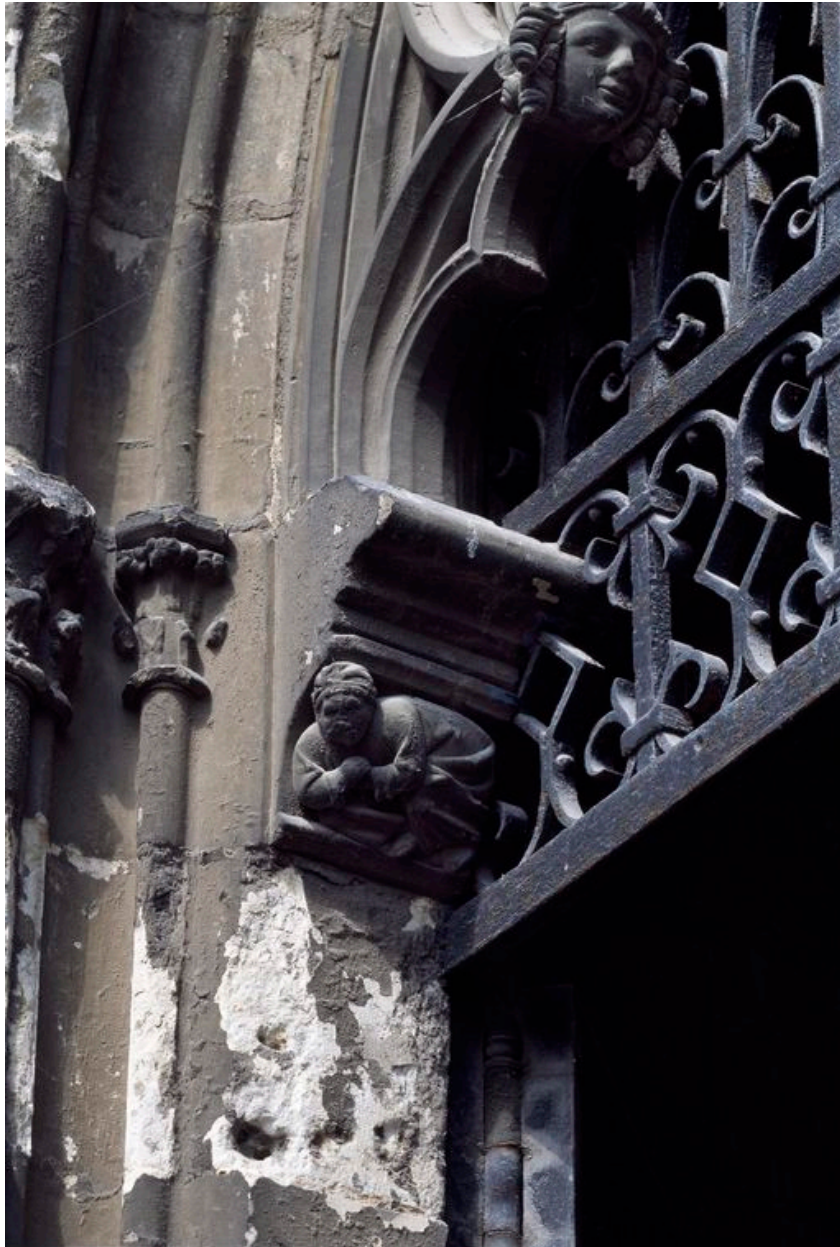
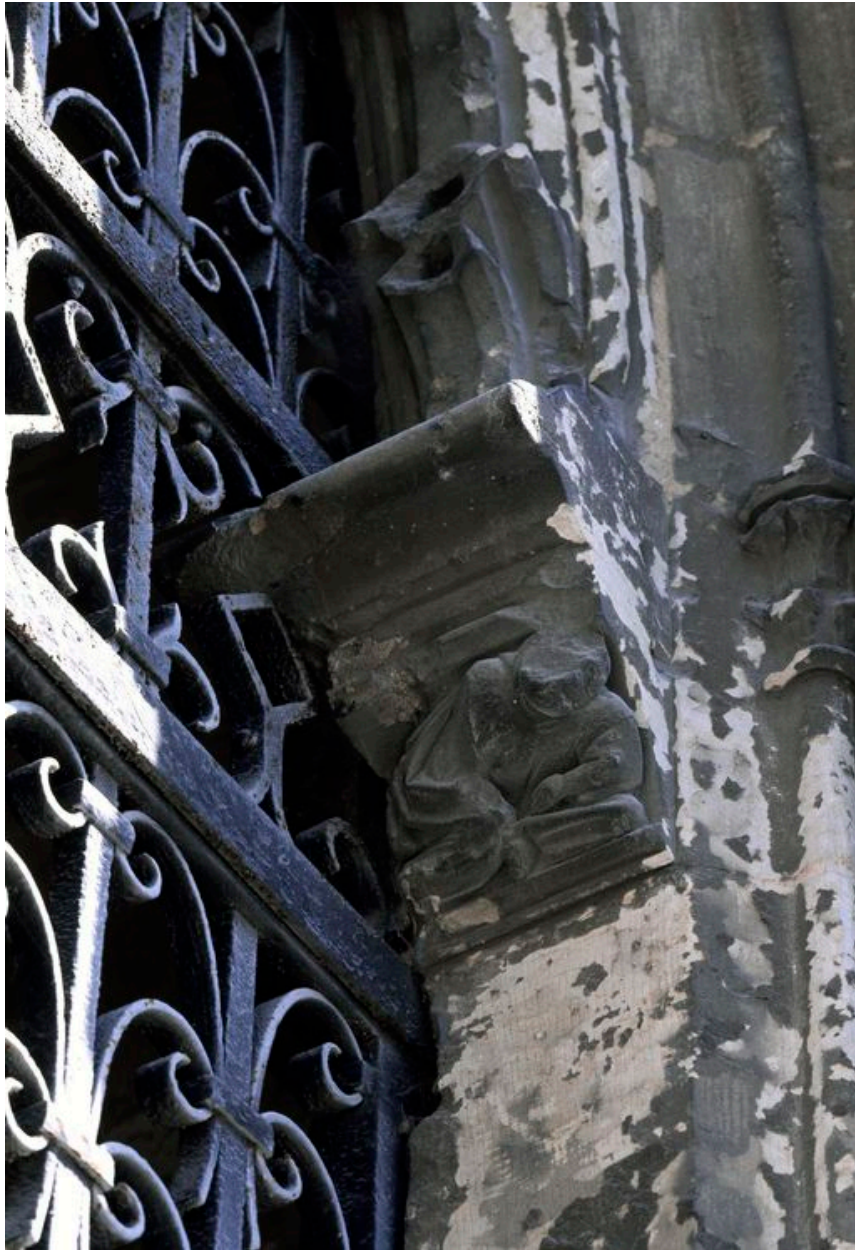
Vue d'un corbeau figuré.
Phot. Thierry Lefébure
IVR22_20110200034XA

Vue d'un corbeau figuré.
Phot. Thierry Lefébure
IVR22_20110200035XA

Vue d'un corbeau figuré.
