Hauts-de-France, Somme
Pendé
impasse de l' Eglise

Ancien presbytère de Pendé

Numéro de dossier : IA80007365
Date de l'enquête initiale : 2004
Date(s) de rédaction : 2004
Cadre de l'étude : inventaire préliminaire arrière-pays maritime picard
Degré d'étude : étudié

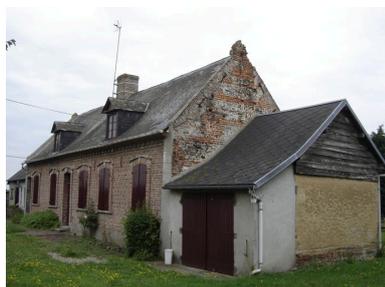
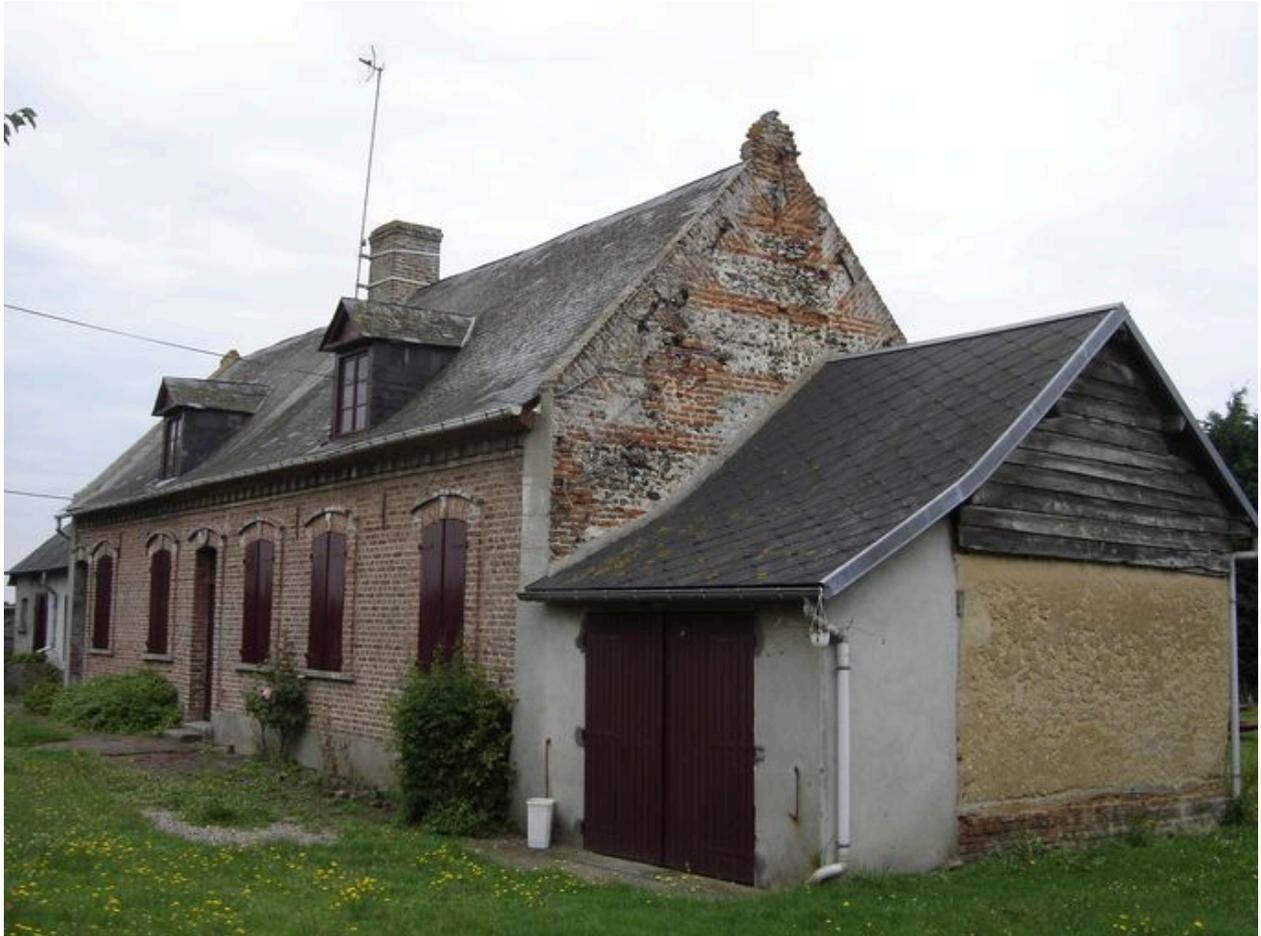
Vue générale.
Phot. Inès Guérin
IVR22_20078005108NUCA

Vue générale.

Le presbytère est situé au nord de l'église, au fond d'une impasse. Il occupe le centre de la parcelle sur laquelle il est implanté. Sa maçonnerie est majoritairement composée de brique, alors que le mur oriental présente un appareillage alterné de brique et blocage de silex. Ce mur pignon, à couteaux picards, forme chaînes d'angle harpées et se poursuit aux rampants par un pignon découvert. Le mur gouttereau sud est largement percé de sept ouvertures dont deux portes. Le comble à surcroît reçoit le jour par l'intermédiaire de deux lucarnes. Le toit à longs pans est en ardoises. La corniche a reçu un décor de boutisses saillantes.

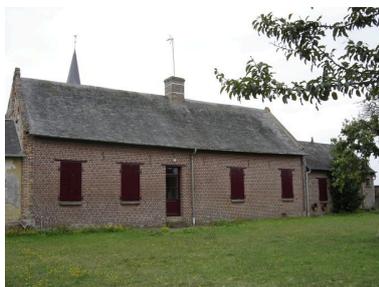
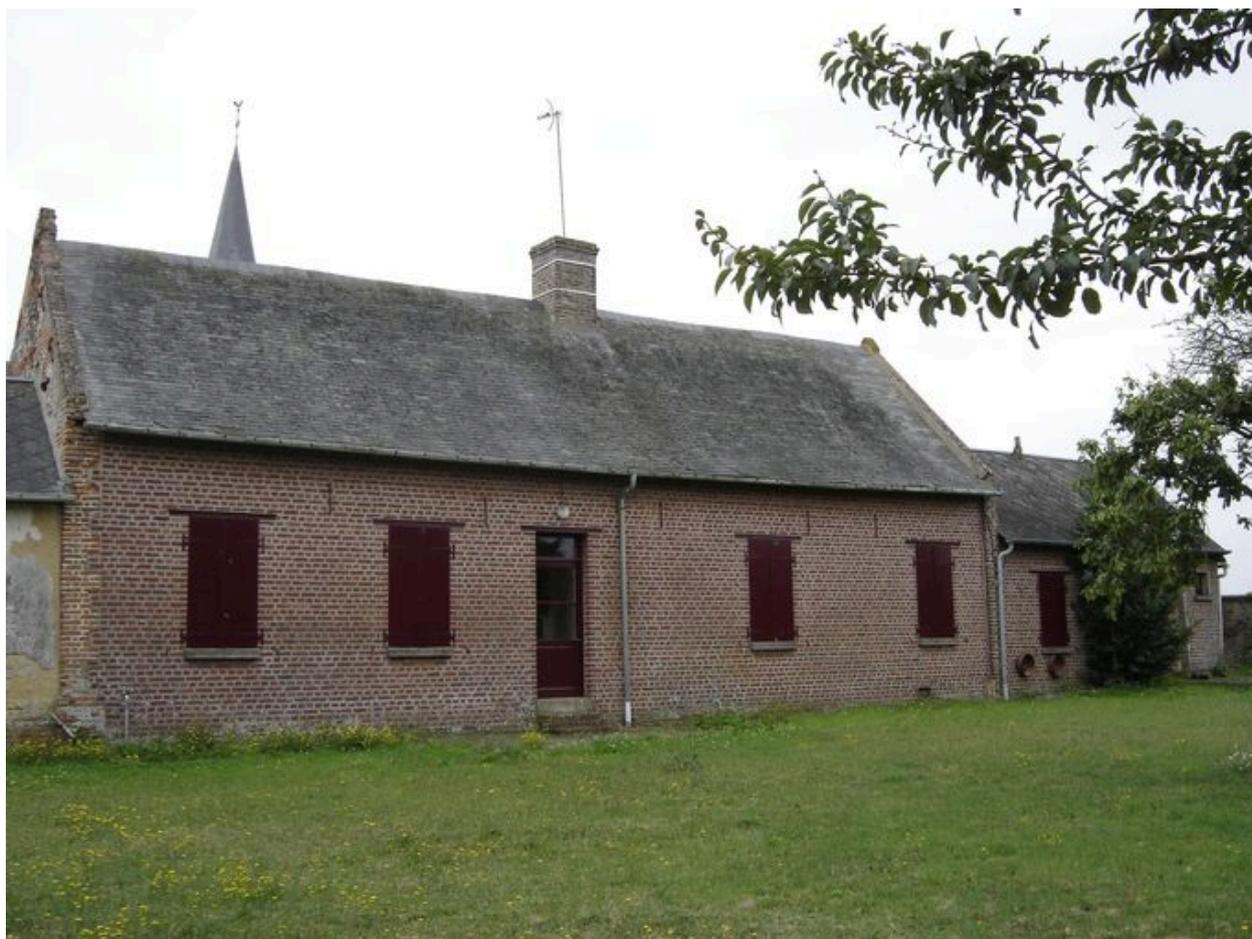
Vue postérieure.
Phot. Inès Guérin
IVR22_20078005109NUCA

Vue postérieure.
