Hauts-de-France, Somme
Pendé
impasse de l' Eglise

Ancien presbytère de Pendé

Numéro de dossier : IA80007365
Date de l'enquête initiale : 2004
Date(s) de rédaction : 2004
Cadre de l'étude : inventaire préliminaire arrière-pays maritime picard
Degré d'étude : étudié

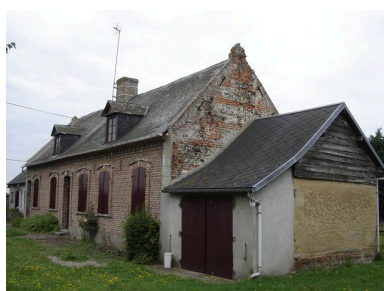
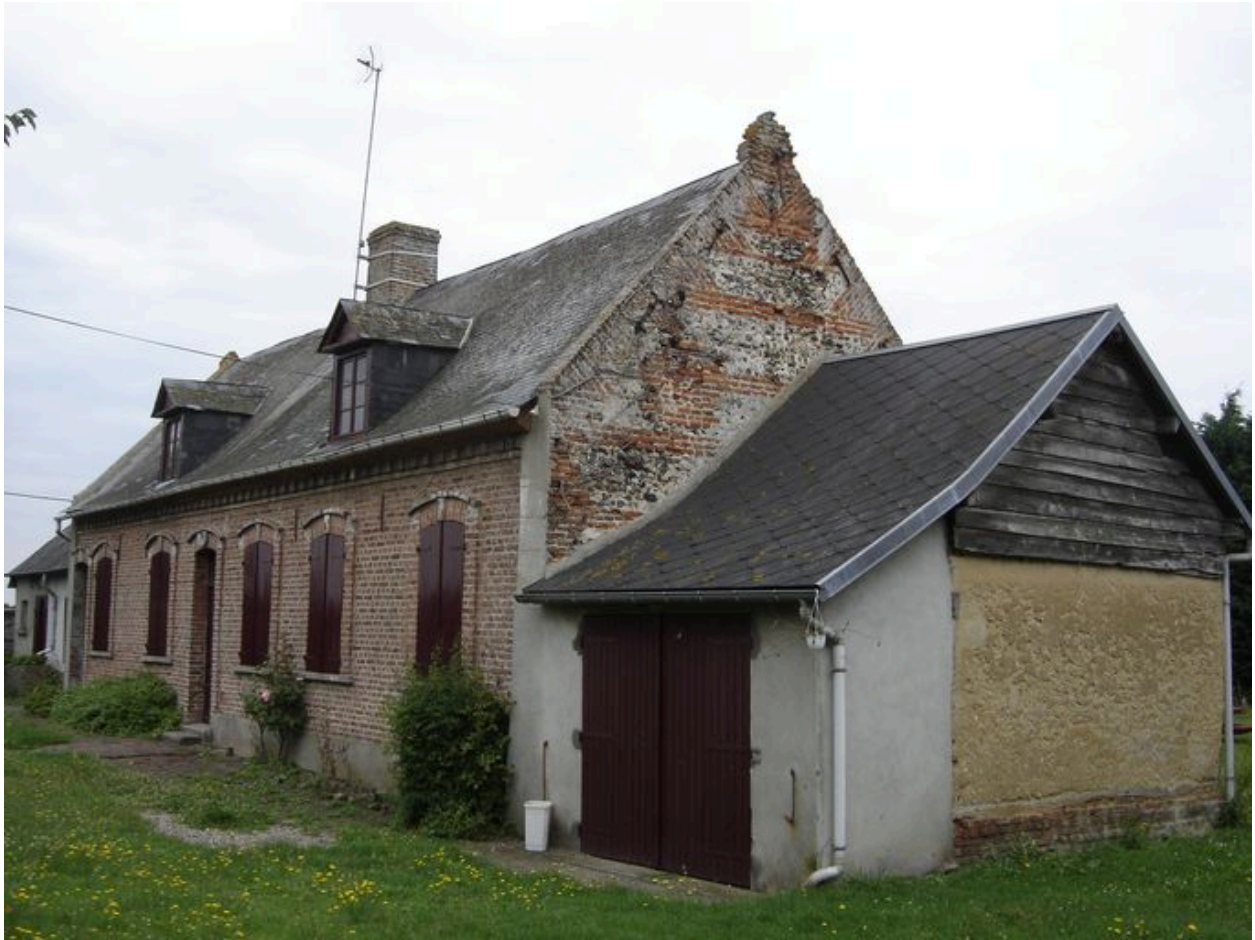
Vue générale.
Phot. Inès Guérin
IVR22_20078005108NUCA

Vue générale.

Le presbytère est situé au nord de l'église, au fond d'une impasse. Il occupe le centre de la parcelle sur laquelle il est implanté. Sa maçonnerie est majoritairement composée de brique, alors que le mur oriental présente un appareillage alterné de brique et blocage de silex. Ce mur pignon, à couteaux picards, forme chaînes d'angle harpées et se poursuit aux rampants par un pignon découvert. Le mur gouttereau sud est largement percé de sept ouvertures dont deux portes. Le comble à surcroît reçoit le jour par l'intermédiaire de deux lucarnes. Le toit à longs pans est en ardoises. La corniche a reçu un décor de boutisses saillantes.

Le mur pignon oriental, composé de lits alternés de silex et brique, ainsi que la remise qui le flanque, semblent dater du début du 19e siècle alors que le reste de la construction paraît avoir été reconstruite au début du 20e siècle (d'après la couleur de la brique utilisée).

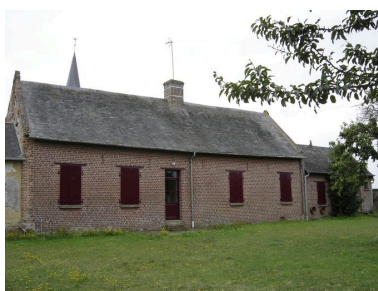
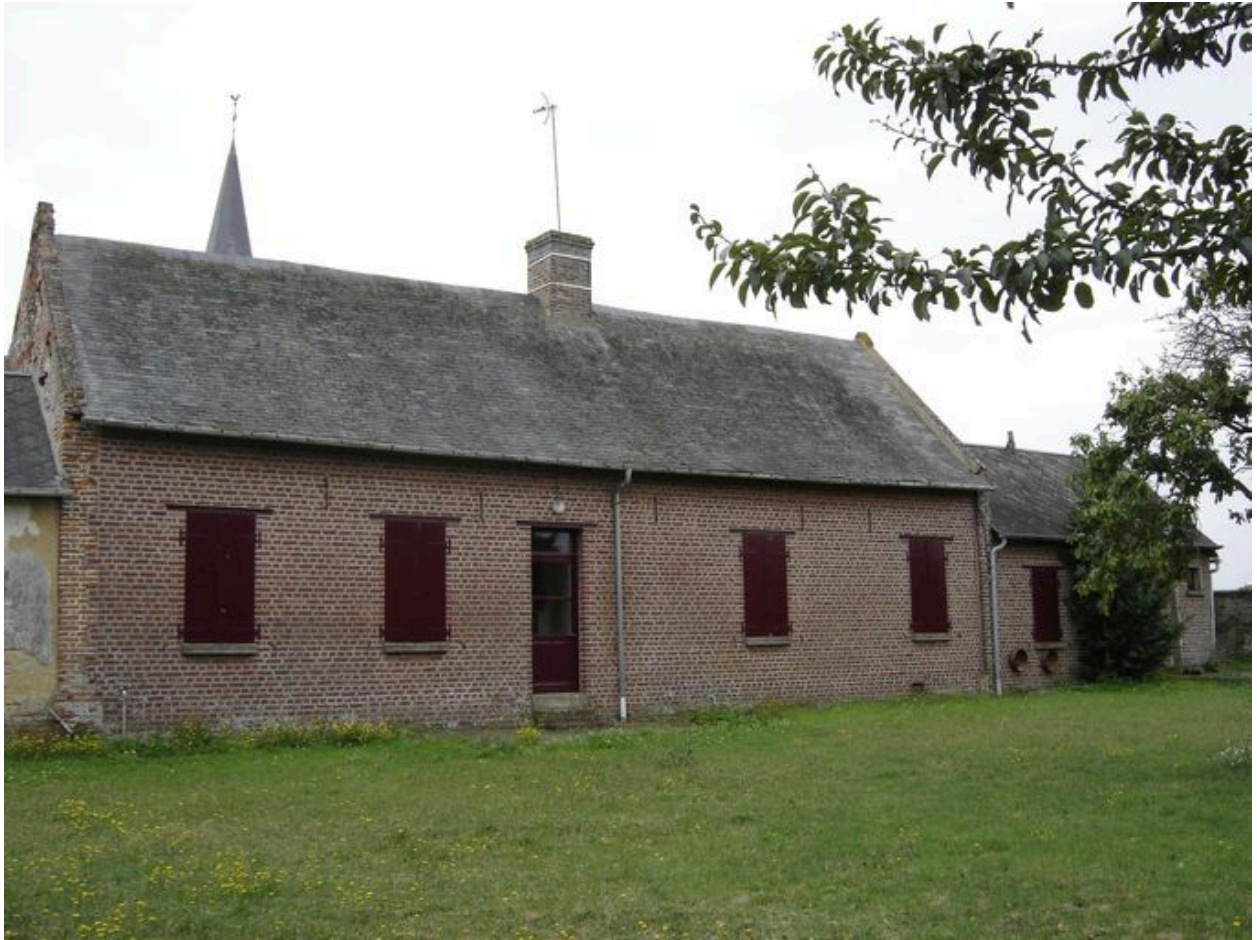
Vue postérieure.
Phot. Inès Guérin
IVR22_20078005109NUCA

Vue postérieure.
