Hauts-de-France, Somme  
Boismont  
21 rue Louis-de-Rainvillers

## Ancienne ferme

Numéro de dossier : IA80007551  
Date de l'enquête initiale : 2006  
Date(s) de rédaction : 2006  
Cadre de l'étude : inventaire préliminaire arrière-pays maritime picard  
Degré d'étude : repéré

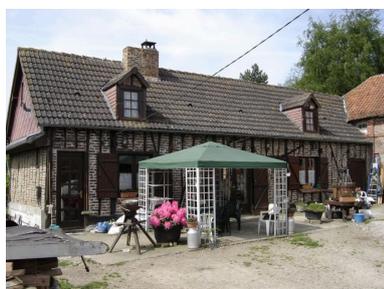
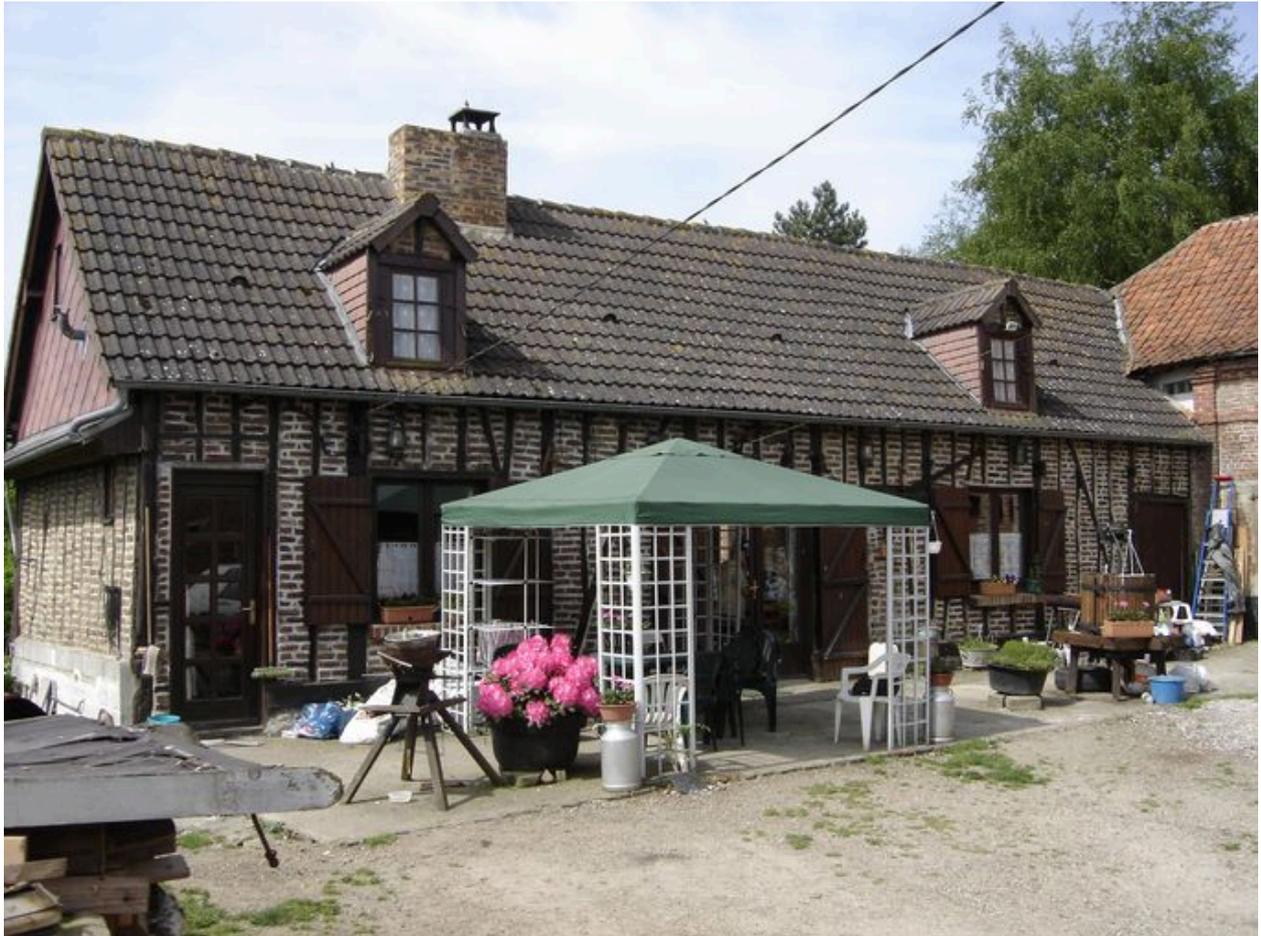
Vue générale du logis.  
Phot. Inès Guérin  
IVR22\_20058005781NUCA

Vue générale du logis.

Le logis en occupe le fond. Le torchis d'origine servant d'hourdis à l'ossature en bois a été remplacé par la brique. Longue de cinq travées, la façade comporte trois portes. Les ouvertures sont distribuées de façon irrégulière. Le pignon oriental, disposant d'un petit becquet permettant d'éloigner les eaux de pluies de la base du mur, est couvert d'un essentage moderne de dalles en fibro-ciment. Le comble à surcroît est ajouré de deux lucarnes à croupe modernes. Le toit à longs pans est en tuiles mécaniques. L'intérieur du logis a conservé quelques éléments d'origine, notamment le sol en tommettes. D'est en ouest, la partie habitable était ainsi divisée : la cuisine, la salle commune, les deux chambres dans la largeur de la maison et l'écurie. Les placards en bois flanquant la cheminée de la salle commune possèdent encore leurs portes du 19<sup>e</sup> siècle. La cuisine a également gardé sa disposition originelle ainsi que ses rangements anciens. L'ensemble des bois de la charpente et de l'ossature est en chêne. Les dépendances, en briques, sont disposées en retour d'équerre du logis, et observent un angle concave au centre. Tout le long du bâtiment, sont disposées de manière régulière des aérations verticales. Le décor se concentre à la corniche, composée d'une frise de briques disposées en épis et denticules. Les différentes fonctions, distinguées par la présence en façade de pilastres saillants, sont ainsi distribuées (du logis vers la rue) : les étables à moutons, les étables à veaux, les étables à vaches, les étables à cochons et la grange. Le toit à longs pans et demi-croupe de la première partie est en pannes picardes, alors que le reste du bâtiment a reçu une couverture en ardoises. Un pignon découvert séparant étable et grange empêche la propagation du feu en cas d'incendie. Le comble à surcroît est percé sur toute la longueur du bâtiment de fenêtres permettant l'engrangement dans le fenil.

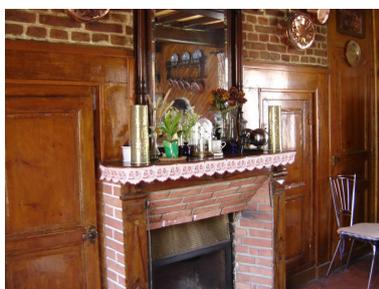
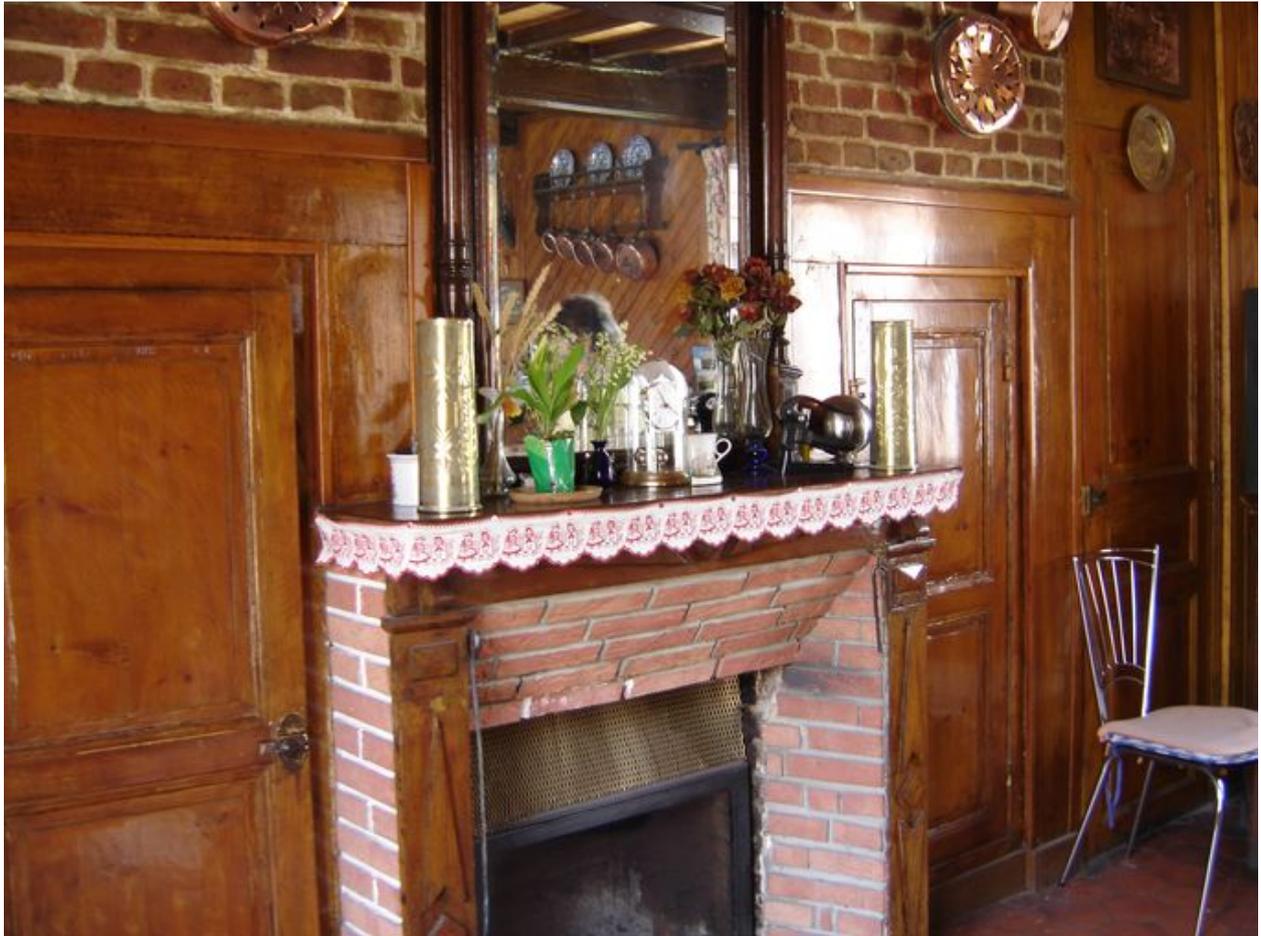
Vue de la cheminée et de l'aménagement des placards dans la salle.  
Phot. Inès Guérin  
IVR22\_20058005783NUCA

Vue de la cheminée et de l'aménagement des placards dans la salle.

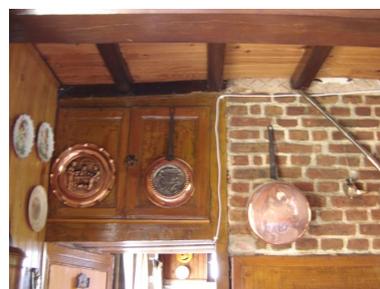
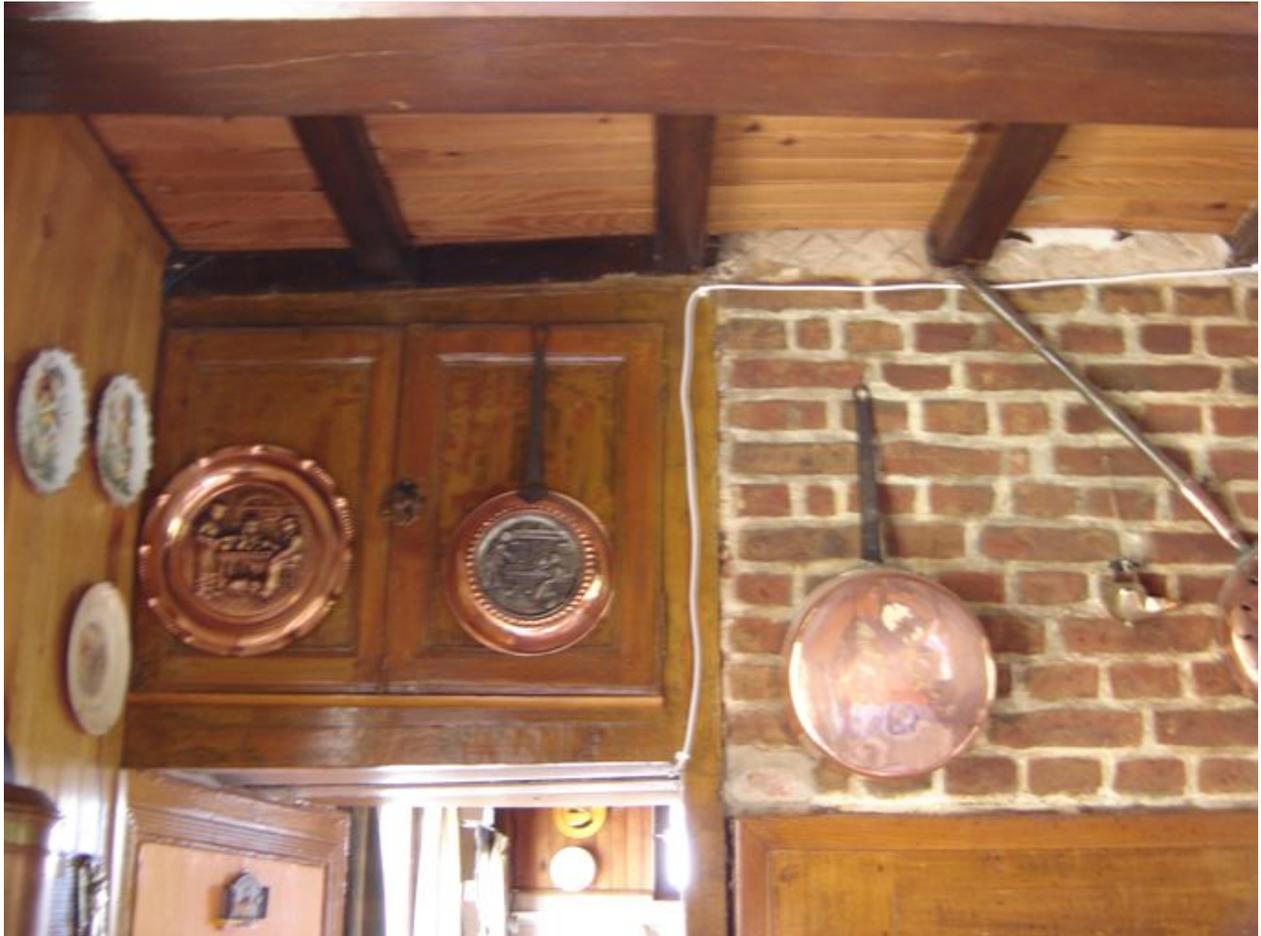
Disposition d'un rangement haut au-dessus de la porte séparant la salle de la cuisine.  
Phot. Inès Guérin  
IVR22\_20058005784NUCA

Disposition d'un rangement haut au-dessus de la porte séparant la salle de la cuisine.

Les traces de torchis situées au sommet de la cloison intérieure séparant la salle de la cuisine prouve que l'ensemble de la pièce était ainsi constituée. La présence des pans de bois constituant ces cloisons intérieures permet d'appréhender la dimension des pièces d'origine.

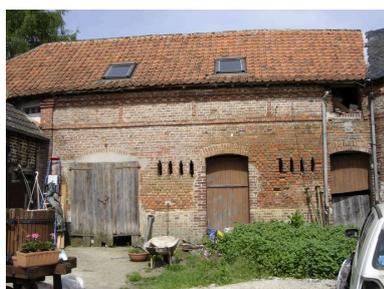
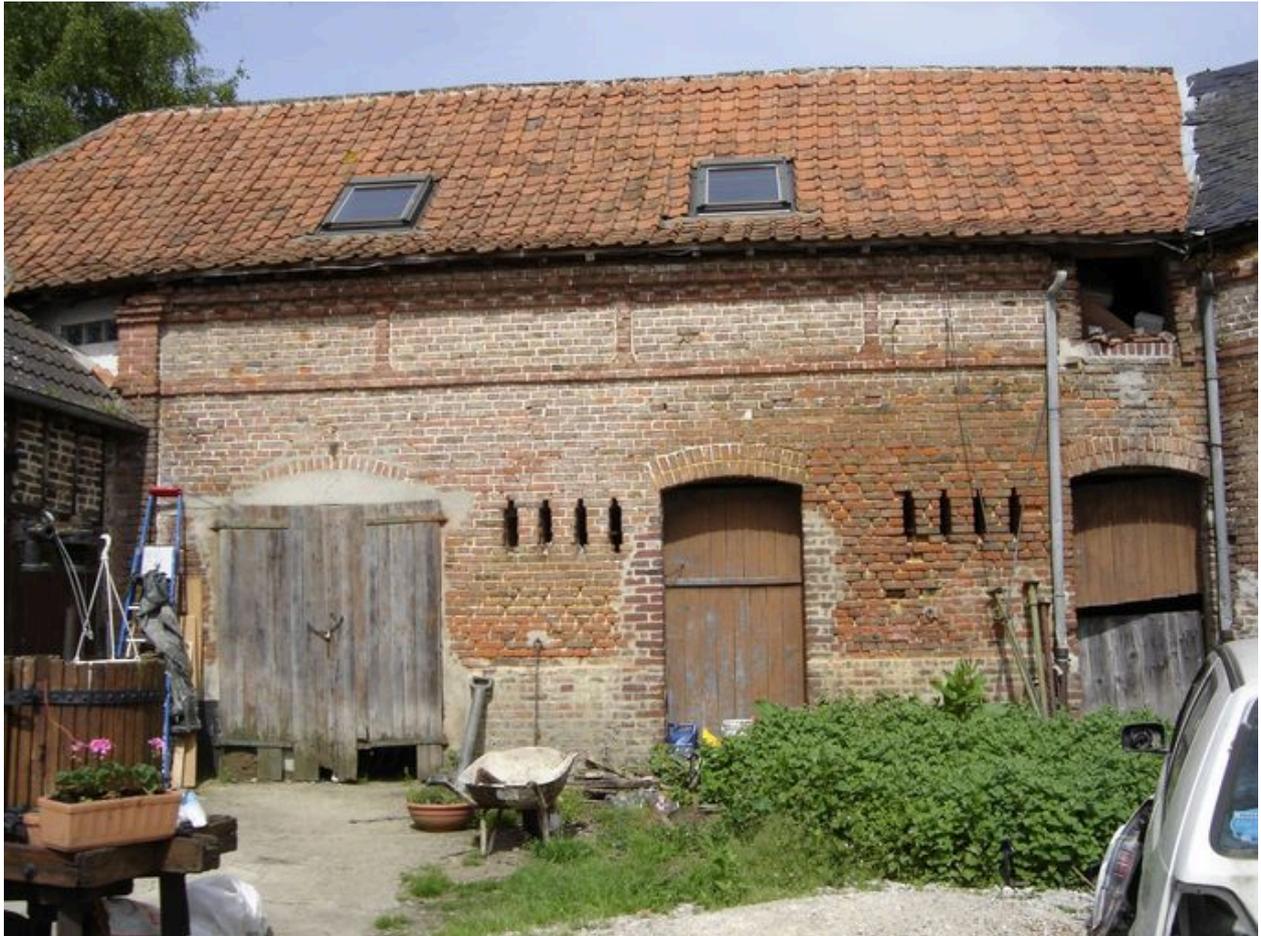
Vue des étables en retour d'équerre du logis.  
Phot. Inès Guérin  
IVR22\_20058005786NUCA

Vue des étables en retour d'équerre du logis.

La charpente des dépendances est en sapin, et semble récente. Le sol est couvert de briques disposées sur champs.

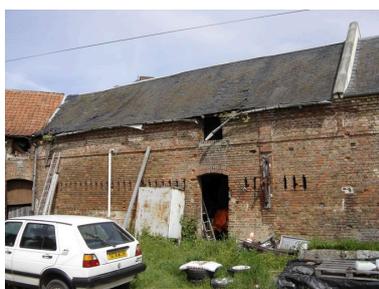
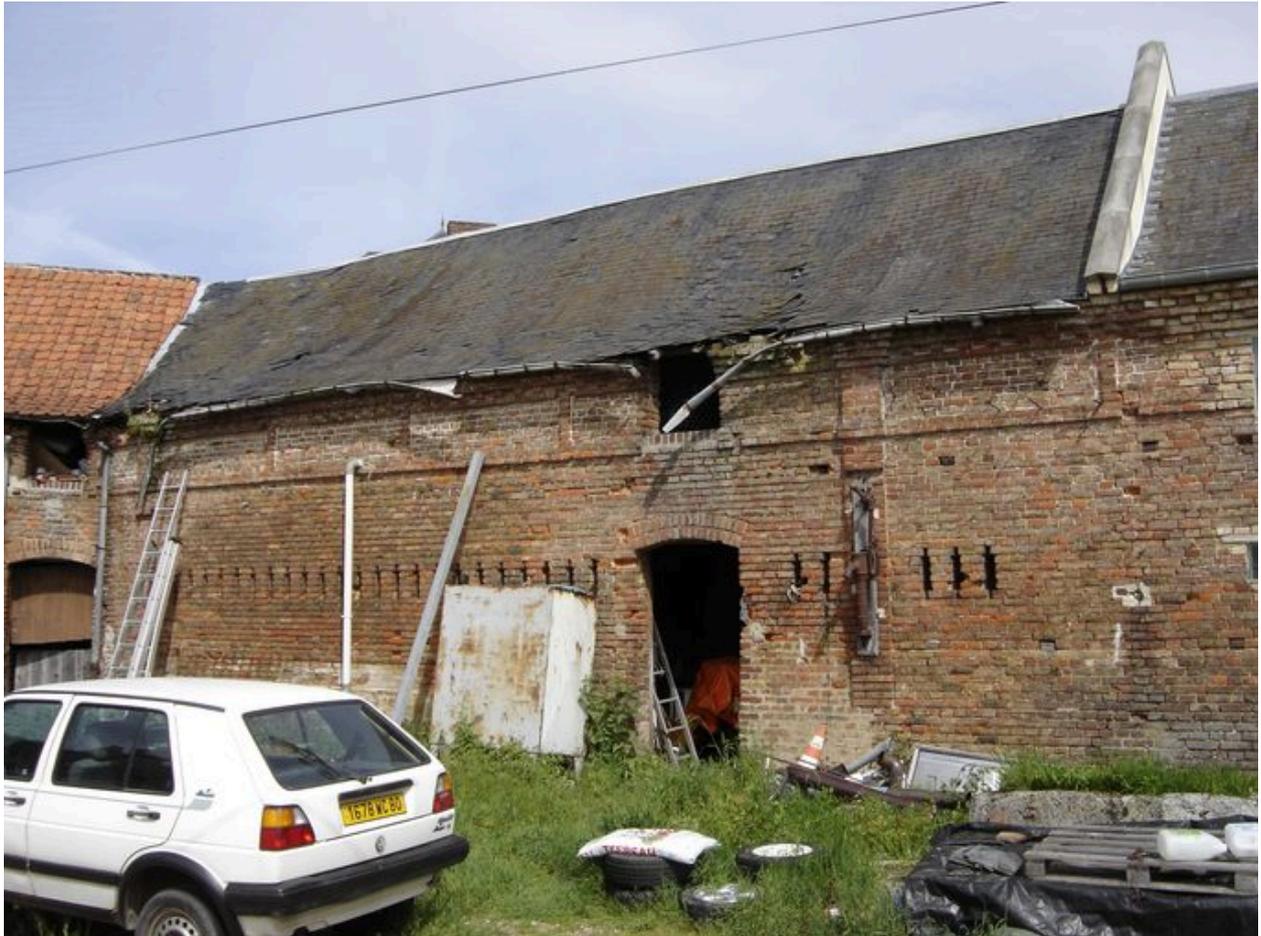
Vue des étables dans le prolongement des premiers éléments agricoles.  
Phot. Inès Guérin  
IVR22\_20058005787NUCA

Vue des étables dans le prolongement des premiers éléments agricoles.

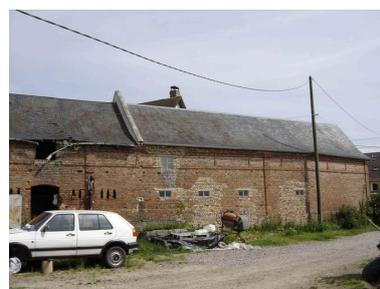
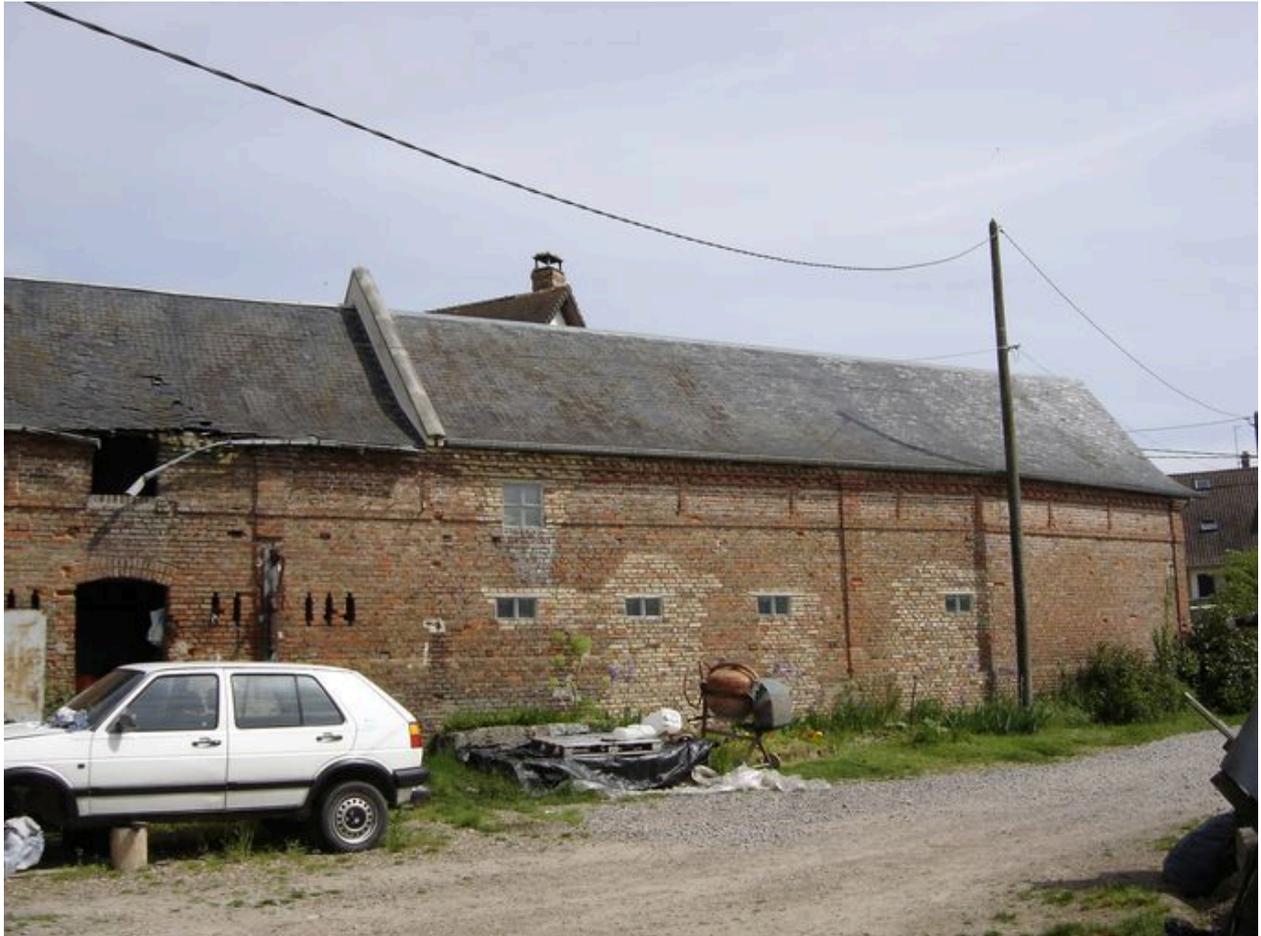
Vue des bâtiments de stockage.  
Phot. Inès Guérin  
IVR22\_20058005788NUCA

Vue des bâtiments de stockage.
