Hauts-de-France, Somme  
Ponthoile  
Romaine  
13 route de Favières

## Ancienne ferme

Numéro de dossier : IA80007865  
Date de l'enquête initiale : 2004  
Date(s) de rédaction : 2004  
Cadre de l'étude : inventaire préliminaire arrière-pays maritime picard  
Degré d'étude : étudié

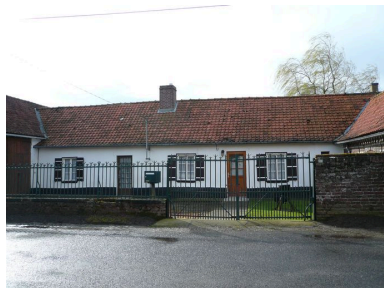
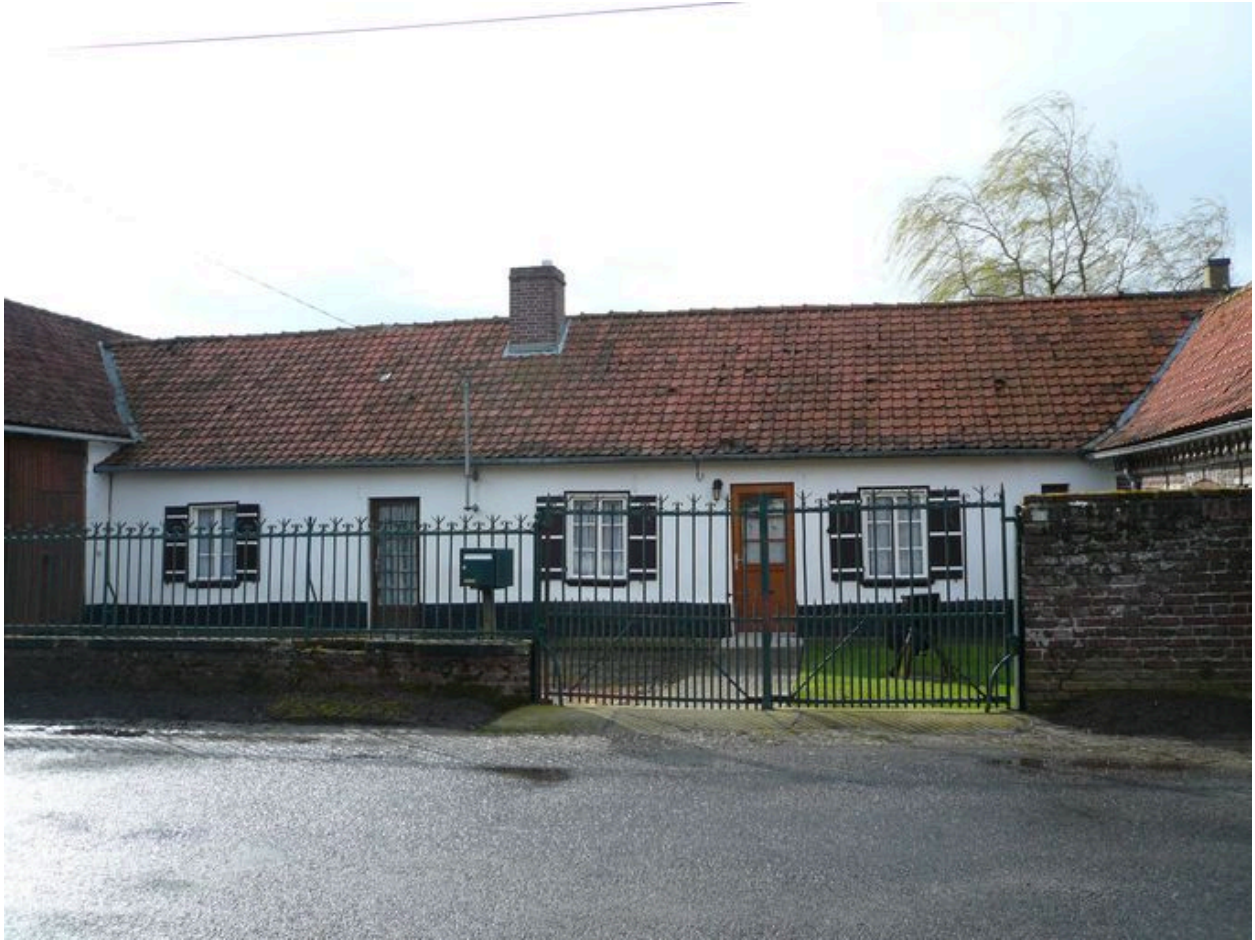
Vue du logis.  
Phot. Inès Guérin  
IVR22\_20078005522NUCA

Vue du logis.

La ferme à cour fermée possède un fossé d'écoulement baignant les fondations de la construction à l'ouest. Les bâtiments sont organisés sur trois des côtés de la cour et sont couverts d'un toit à longs pans en panne picarde. Le logis, en torchis et pans de bois (mis à part les murs pignons qui sont en brique), long de cinq travées, occupe le fond de la cour. Le mur gouttereau nord (celui sur cour) est percé de deux portes. Sous le même toit, l'écurie est située à l'ouest. Les étables occupent la partie occidentale de la cour, perpendiculairement au logis. Le pignon sur rue est percé d'une fenêtre d'engrangement, prouvant ainsi la présence d'un grenier sous les combles. Son pendant, à l'est, est une grange, juxtée au nord d'une petite étable. Le décor est limité à la corniche ainsi qu'aux ouvertures (arc segmentaire de la porte et aération en forme de meurtrière de couleur blanche). La cour est close sur rue par un muret bas augmenté d'une grille. La pâture entoure la propriété.

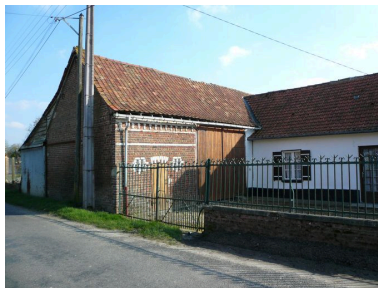
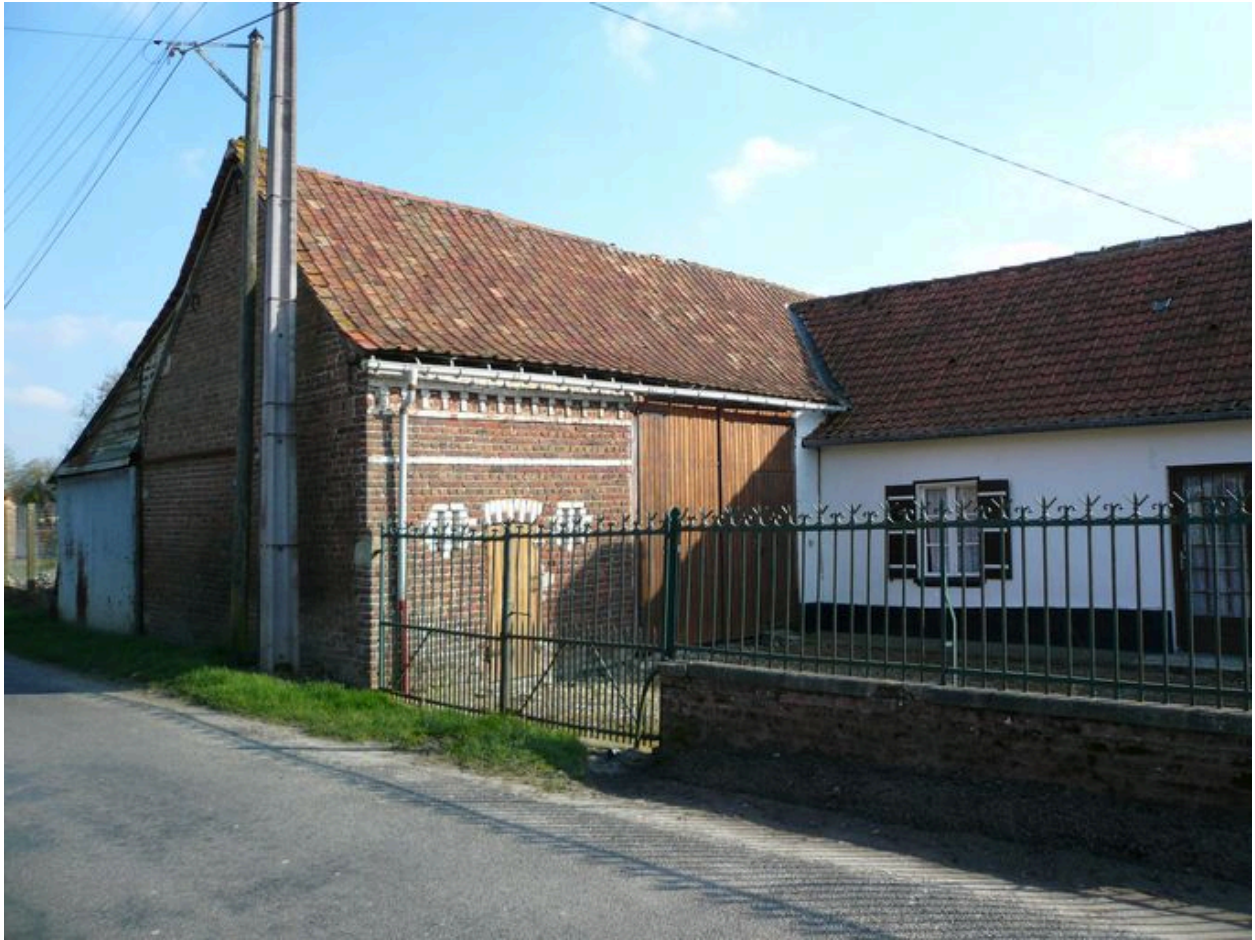
Vue de la grange et de  
l'étable accolées au logis.  
Phot. Inès Guérin  
IVR22\_20078005523NUCA

Vue de la grange et de l'étable accolées au logis.

Cette ferme semble avoir subi deux étapes de construction. Le logis a pu être établi à la fin du 19e siècle tandis que les dépendances qui lui sont perpendiculaires ont été ajoutées au début du 20e siècle (décor et couleur de la brique).

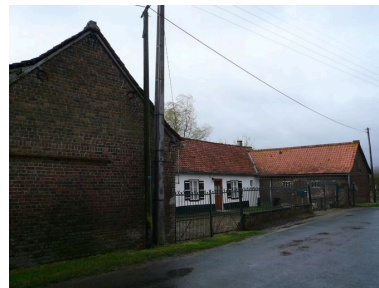
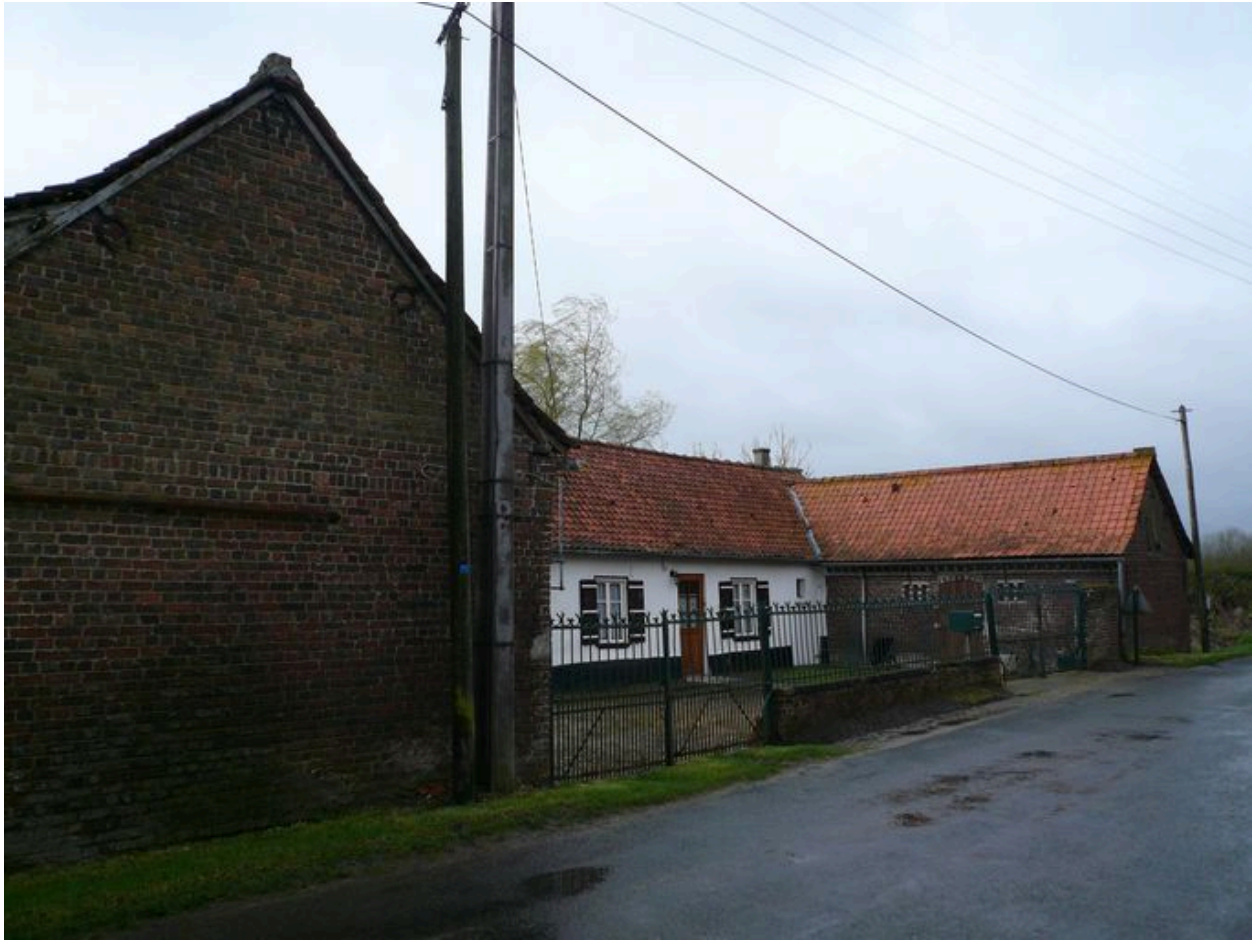
Vue des étables.  
Phot. Inès Guérin  
IVR22\_20078005644NUCA

Vue des étables.
