Hauts-de-France, Pas-de-Calais  
Arras  
16 rue Saint-Aubert

## Immeuble

Numéro de dossier : IA62001430

Cadre de l'étude : enquête thématique départementale patrimoine Art Déco d'Arras, patrimoine de la Reconstruction

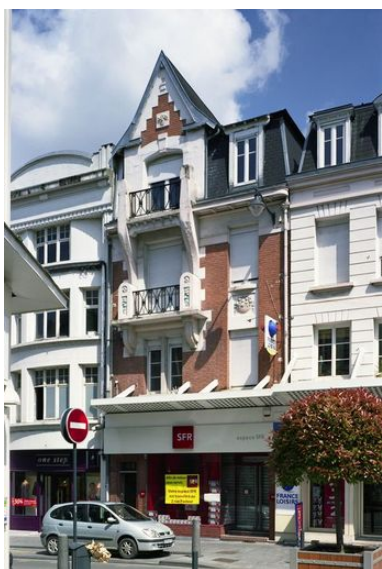
Vue générale.  
Phot. Pierre Thibaut  
IVR31\_20086200181XE

Cet immeuble mitoyen est en béton à parement de brique ; le béton est apparent aux balcons et consoles, encadrements, linteaux et allèges des baies, rives de pignon. La façade est d'une asymétrie marquée. L'immeuble présente, sur la partie gauche de la façade, une superposition de deux balcons en saillie au deuxième étage et à l'étage de comble et s'achève par un pignon triangulaire. Les rives du pignon à redents forment avec la brique un décor évoquant le pignon flamand. Ce mélange des styles est complété par une ornementation de la façade dans le style Art déco : celui-ci transparaît à travers le panier de fleurs sculpté dans le béton sur l'allège de la travée de droite et sur le cartouche du fronton ainsi qu'à travers les motifs de fruits et de feuilles du balcon du deuxième étage ; l'ensemble de ces éléments de modénature est peint. Les ferronneries des balcons, composées de motifs à spirales, de carrés, de triangles et de vagues sont également caractéristiques de l'Art déco.

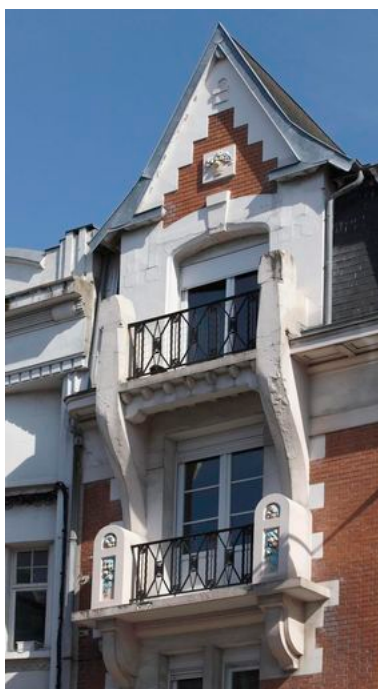
Vue d'ensemble de la partie gauche de l'immeuble, constituée de la superposition de deux balcons en saillie et d'une ornementation de style Art déco.  
Phot. Pierre Thibaut  
IVR31\_20096200229NUCA

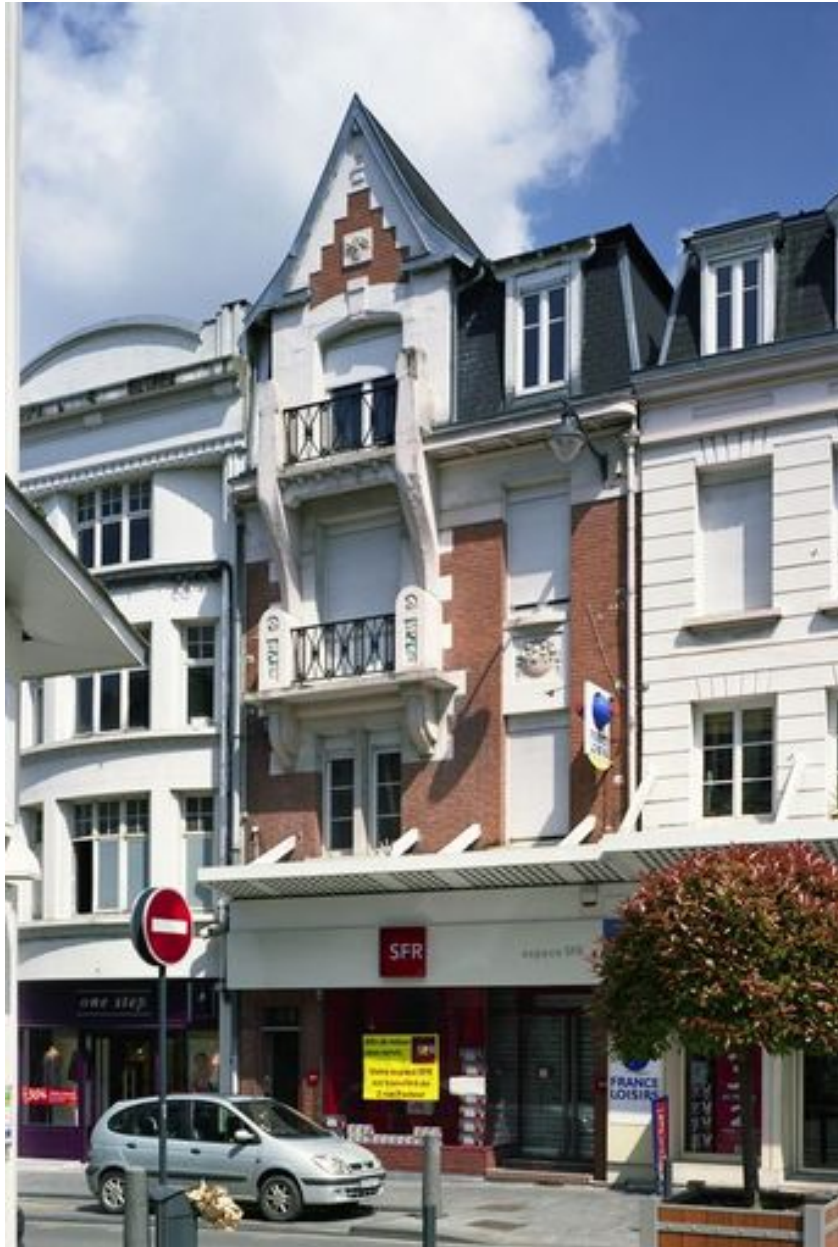
IVR31\_20086200181XE

Vue générale.

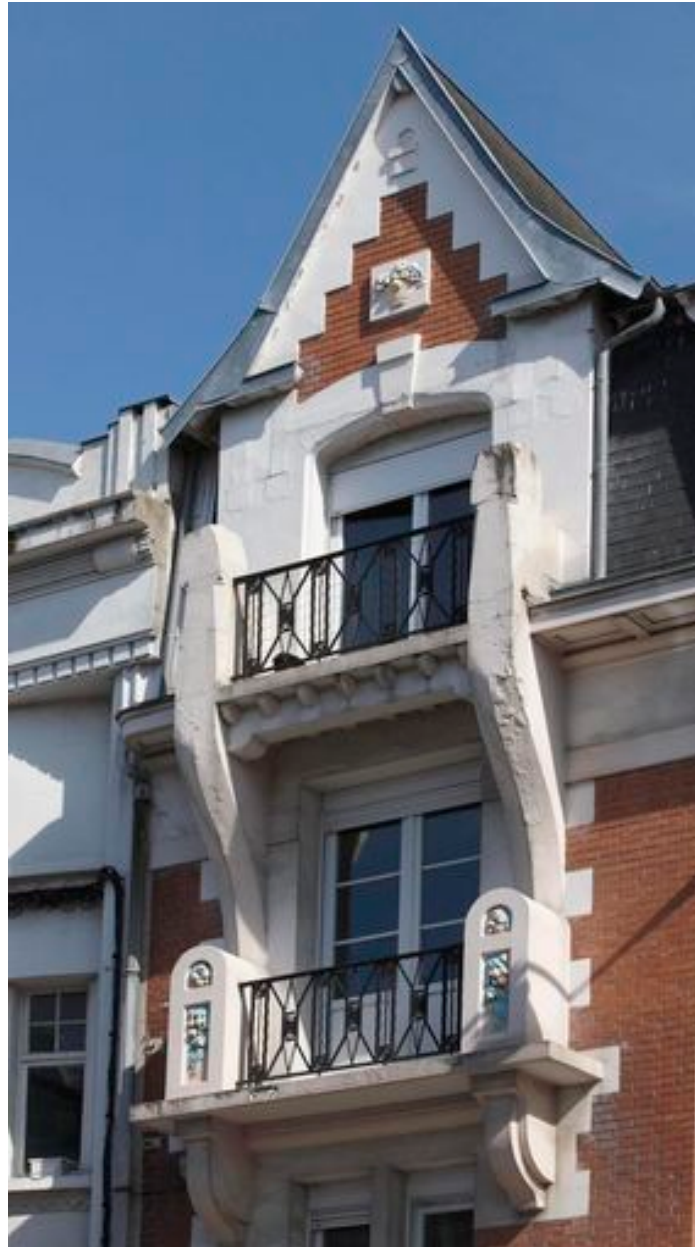
IVR31\_20096200229NUCA

Vue d'ensemble de la partie gauche de l'immeuble, constituée de la superposition de deux balcons en saillie et d'une ornementation de style Art déco.
