Hauts-de-France, Somme
Cocquerel

Ancienne ferme de Robien

Numéro de dossier : IA80010991

Cadre de l'étude : inventaire topographique Pays d'art et d'histoire Ponthieu-baie de Somme

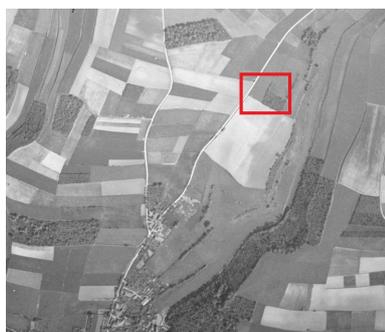
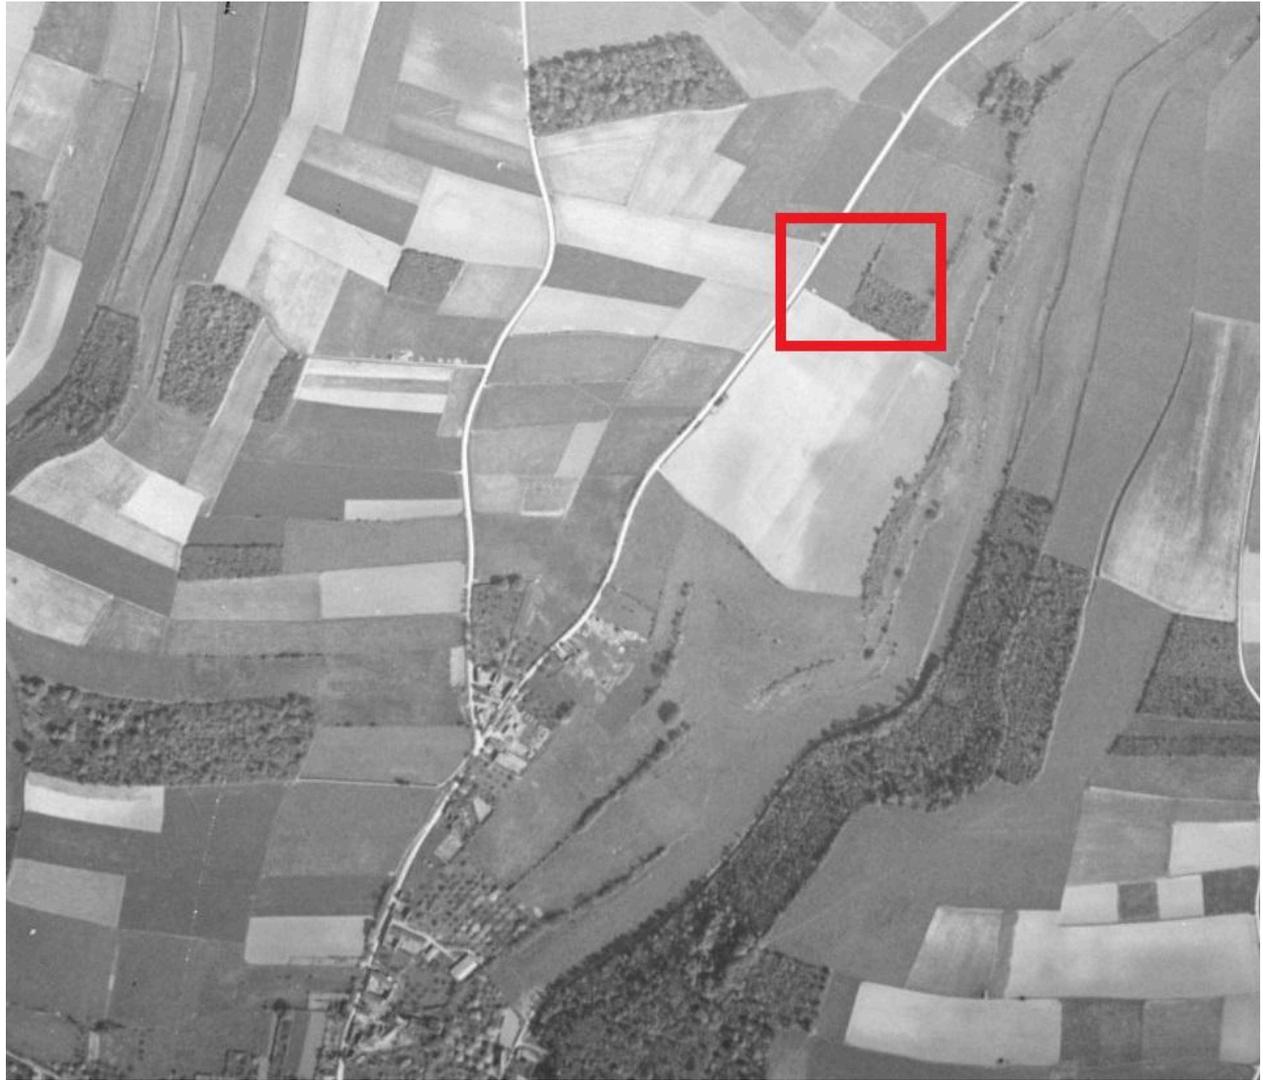
Futur emplacement de la ferme, photographie aérienne, 1952 (IGN. Photothèque nationale. Remonter le temps).
Phot. Institut Géographique National
IVR32_20238005340NUCA

Futur emplacement de la ferme, photographie aérienne, 1952 (IGN. Photothèque nationale. Remonter le temps).

Suivant les ortho-photos de l'IGN réalisées dans les années 1950, la ferme de Robien aurait été construite entre 1952 et 1954 (ill.). Elle aurait été commanditée par M. de Robien, propriétaire du château de Cocquerel, pour son fils Pierre à l'occasion de son mariage. Une lettre non datée de M. de Robien adressée à Pierre Herdhebaut (1902-1987), architecte en chef du département de la Somme (AD Somme ; 7 W 116), évoque la construction de cette ferme, encore à l'état de projet : "je viens vous demander si vous pensez à nous pour Cocquerel ? Et les plans de la petite ferme modèle de Montigny-les-Jongleurs avec maison d'habitation pour un jeune mariage [...]. Toutes les pierres du château serviraient à construire la future petite maison (près de la petite ferme) ainsi que les briques intactes pour le bâtiment. On pourrait donc les faire monter par camion dans le champ au-dessus du village où sera la petite ferme".

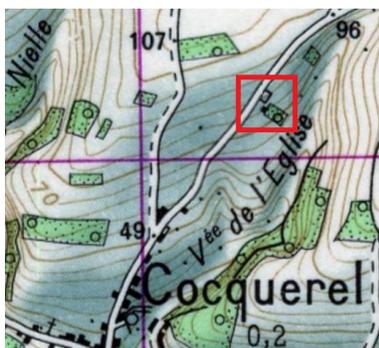
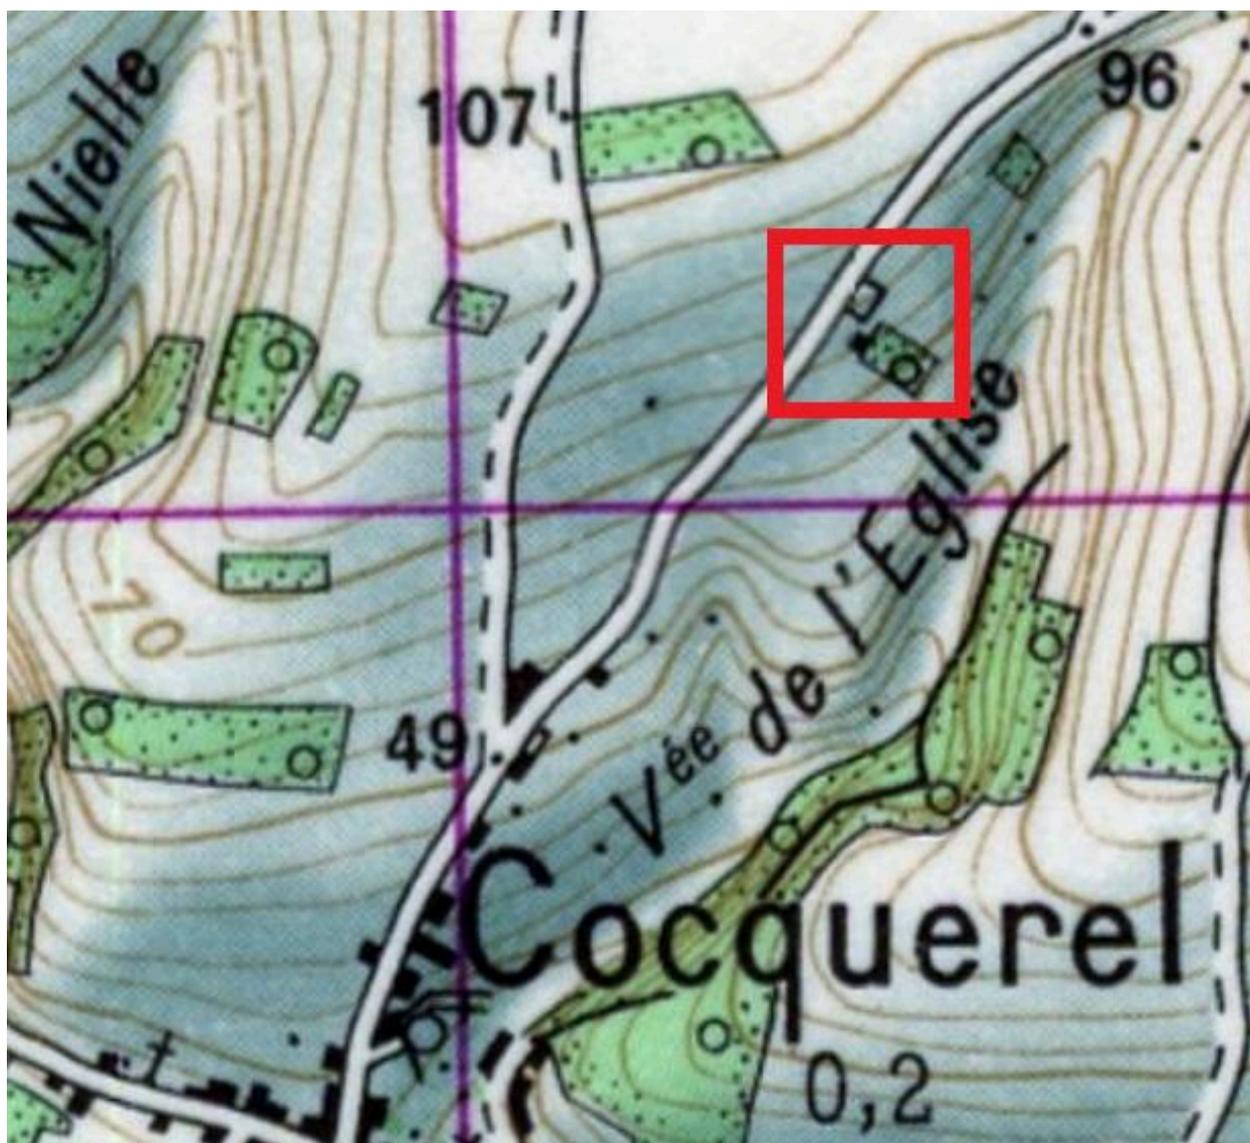
Emplacement de la ferme construite, scan historique, 1954 (IGN. Photothèque nationale. Remonter le temps).
Phot. Institut Géographique National
IVR32_20238005341NUCA

Emplacement de la ferme construite, scan historique, 1954 (IGN. Photothèque nationale. Remonter le temps).

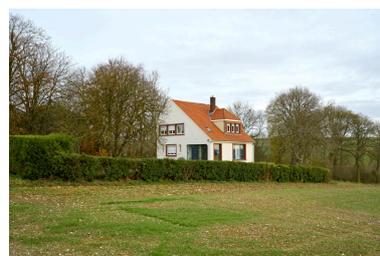
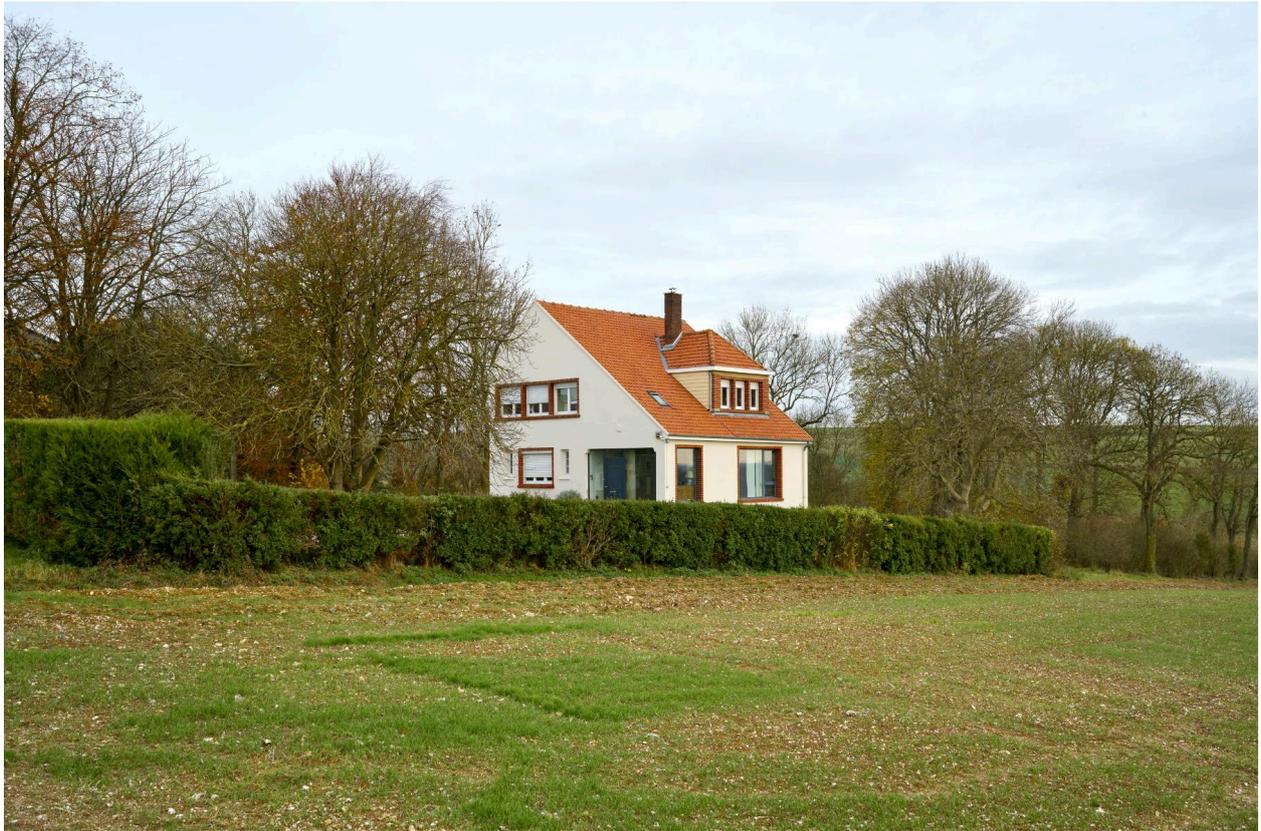
Maison et son environnement, depuis le sud-ouest.
Phot. Thierry Lefébure
IVR32_20238000682NUCA

Maison et son environnement, depuis le sud-ouest.

La maison d'habitation est construite au sud d'un grand hangar agricole.

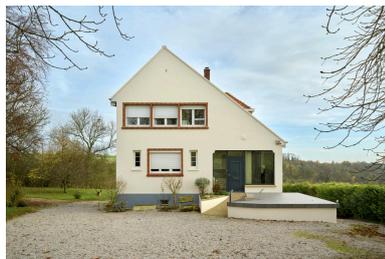
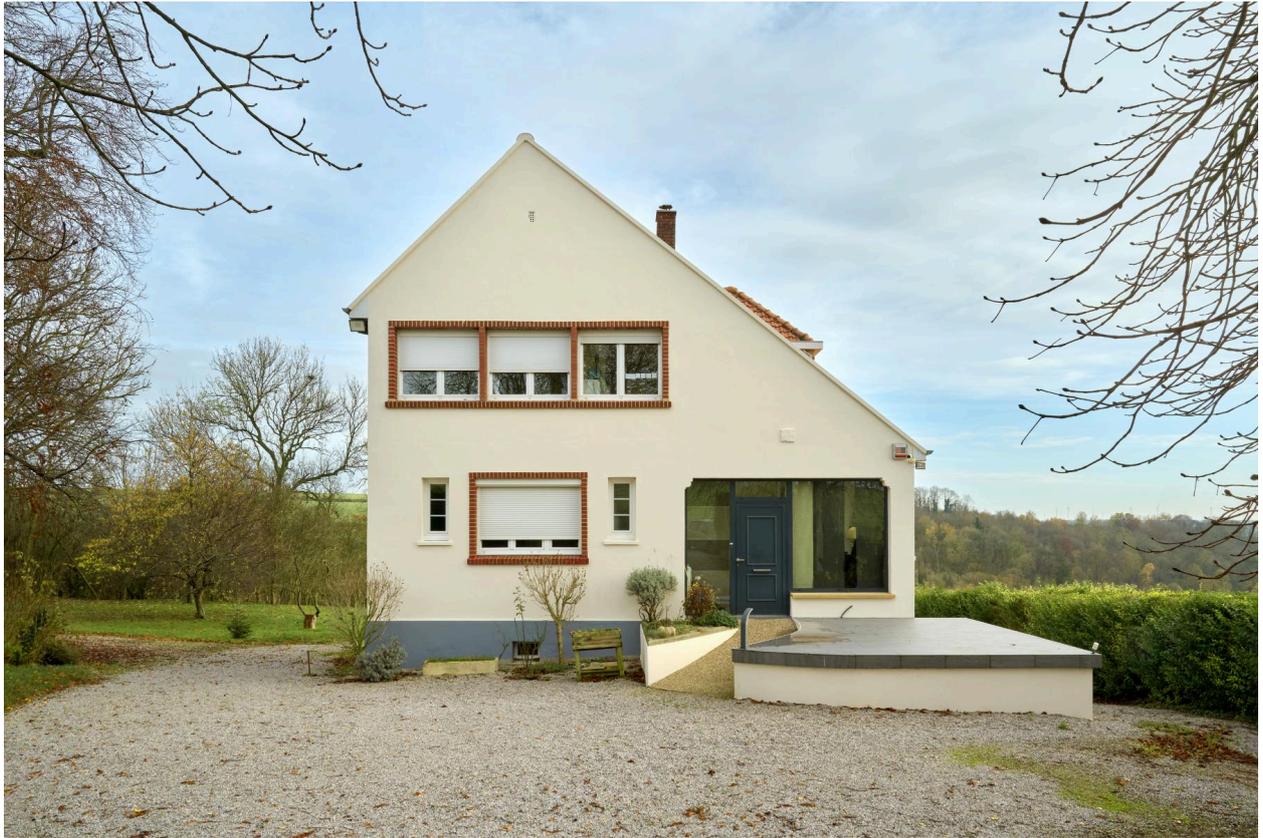
Maison, depuis l'est.
Phot. Thierry Lefébure
IVR32_20238000685NUCA

Maison, depuis l'est.

La maison d'habitation est en rez-de-chaussée avec étage de comble. Elle est construite en parpaings de béton, enduits et peints en blanc. Les encadrements des baies rectangulaires sont décorés de briques apparentes et saillantes. Le toit à longs pans en tuile possède des pignons couverts : le pan sud descend jusqu'au rez-de-chaussée tandis que le pan nord s'arrête au niveau des ouvertures de l'étage. Une adjonction plus récente a été installée à l'est de la maison. La porte d'entrée se situe sur la façade ouest, un escalier permet d'y accéder. Deux grandes baies vitrées sont aménagées sur la façade sud. Le pan sud du toit possède une large lucarne à croupe à trois fenêtres ; un conduit de cheminée est installé sur cette lucarne.

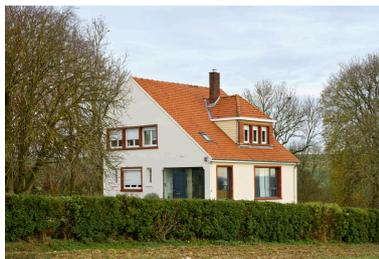
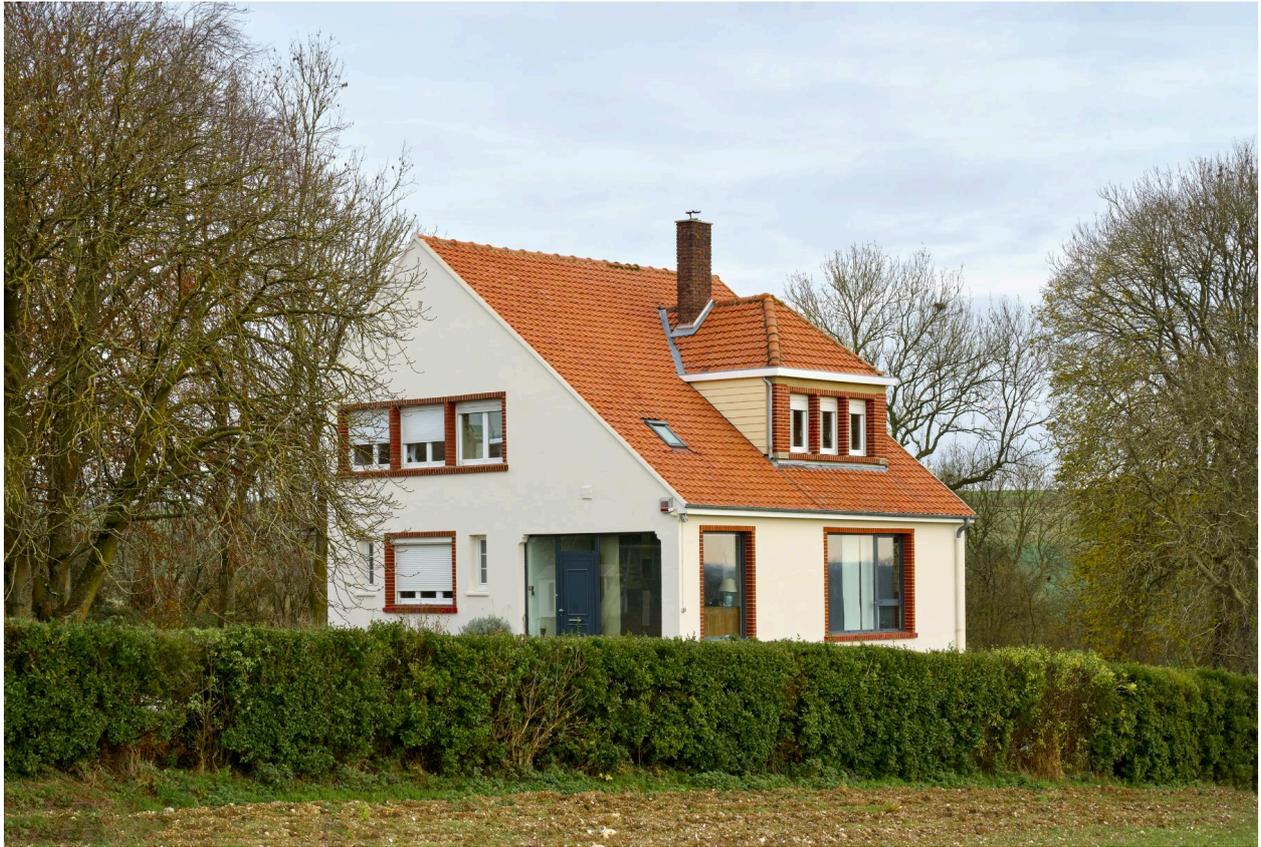
Maison, depuis le sud-ouest.
Phot. Thierry Lefébure
IVR32_20238000684NUCA

Maison, depuis le sud-ouest.

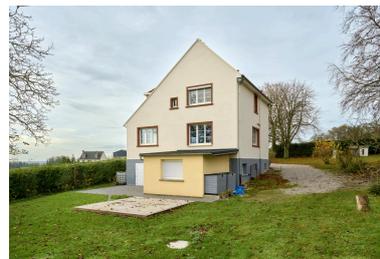
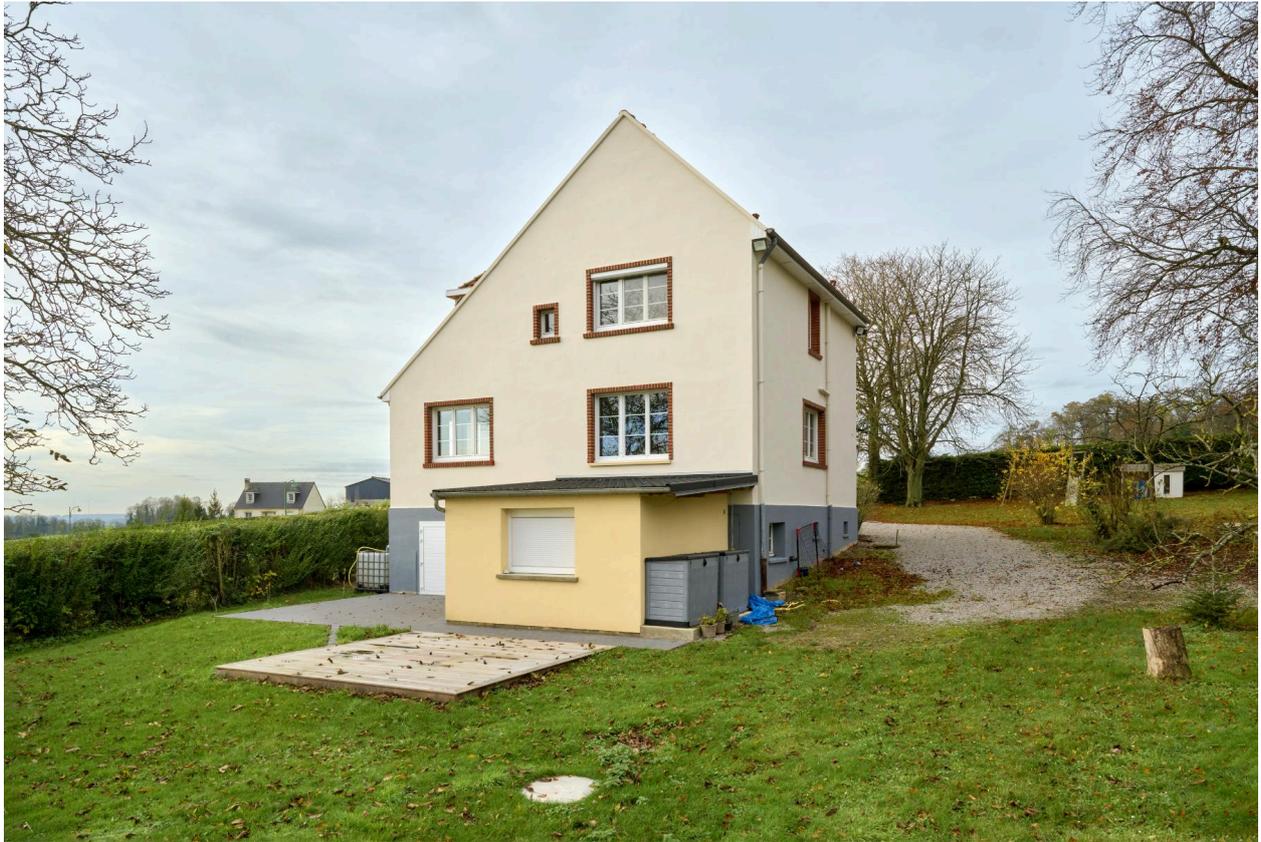
Maison, depuis l'est.
Phot. Thierry Lefébure
IVR32_20238000687NUCA

Maison, depuis l'est.

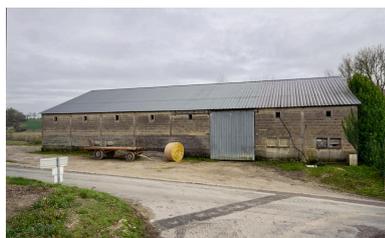
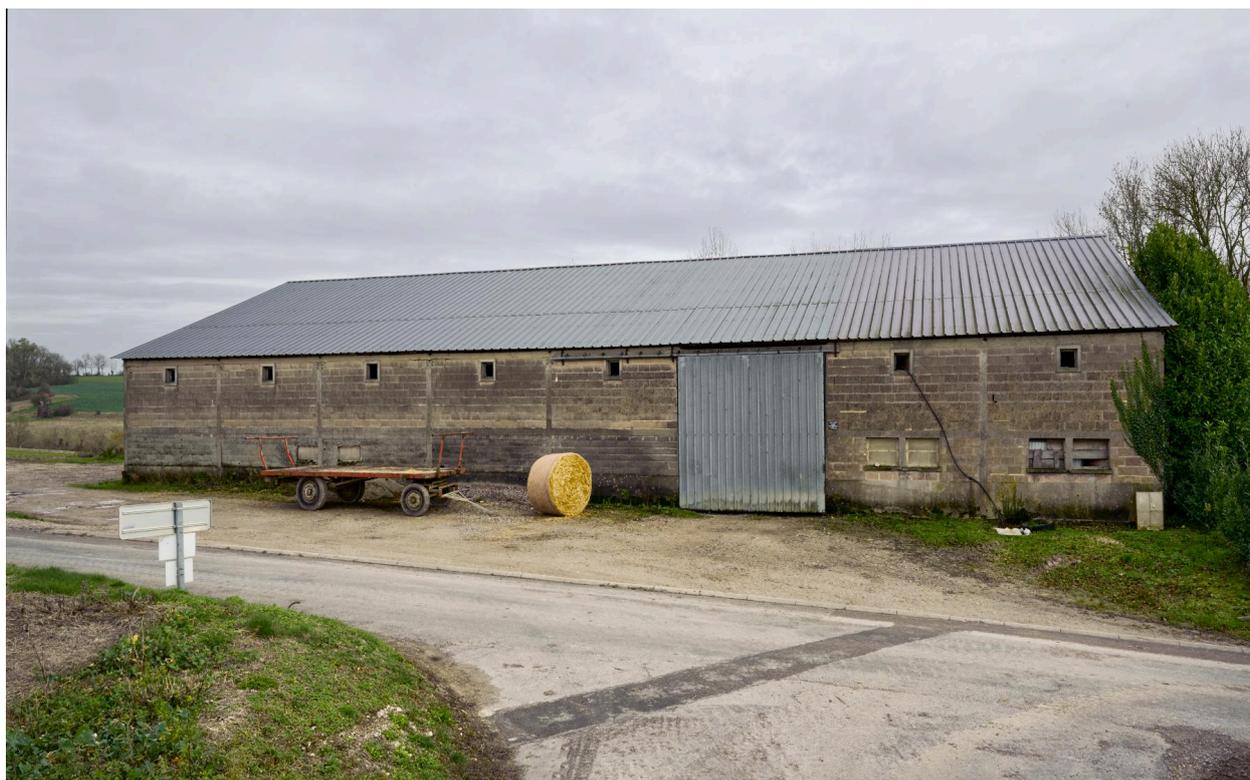
Bâtiment agricole, depuis l'ouest.
Phot. Thierry Lefébure
IVR32_20238000688NUCA

Bâtiment agricole, depuis l'ouest.

Ce hangar est construit en parpaing de brique. Il est couvert d'un toit à longs pans en tôle. De petites ouvertures carrées sont aménagées dans la partie haute. Les élévations ouest et nord présentent deux grandes portes coulissantes en tôle.
