Hauts-de-France, Somme
Caours
rue du Sac

Église paroissiale Saint-Martin

Numéro de dossier : IA80011044

Cadre de l'étude : inventaire topographique Pays d'art et d'histoire Ponthieu-baie de Somme

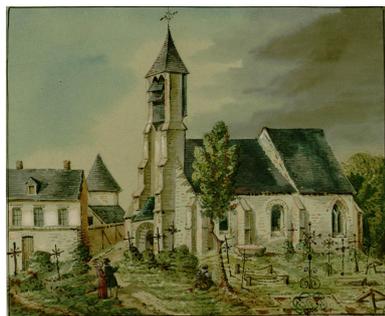
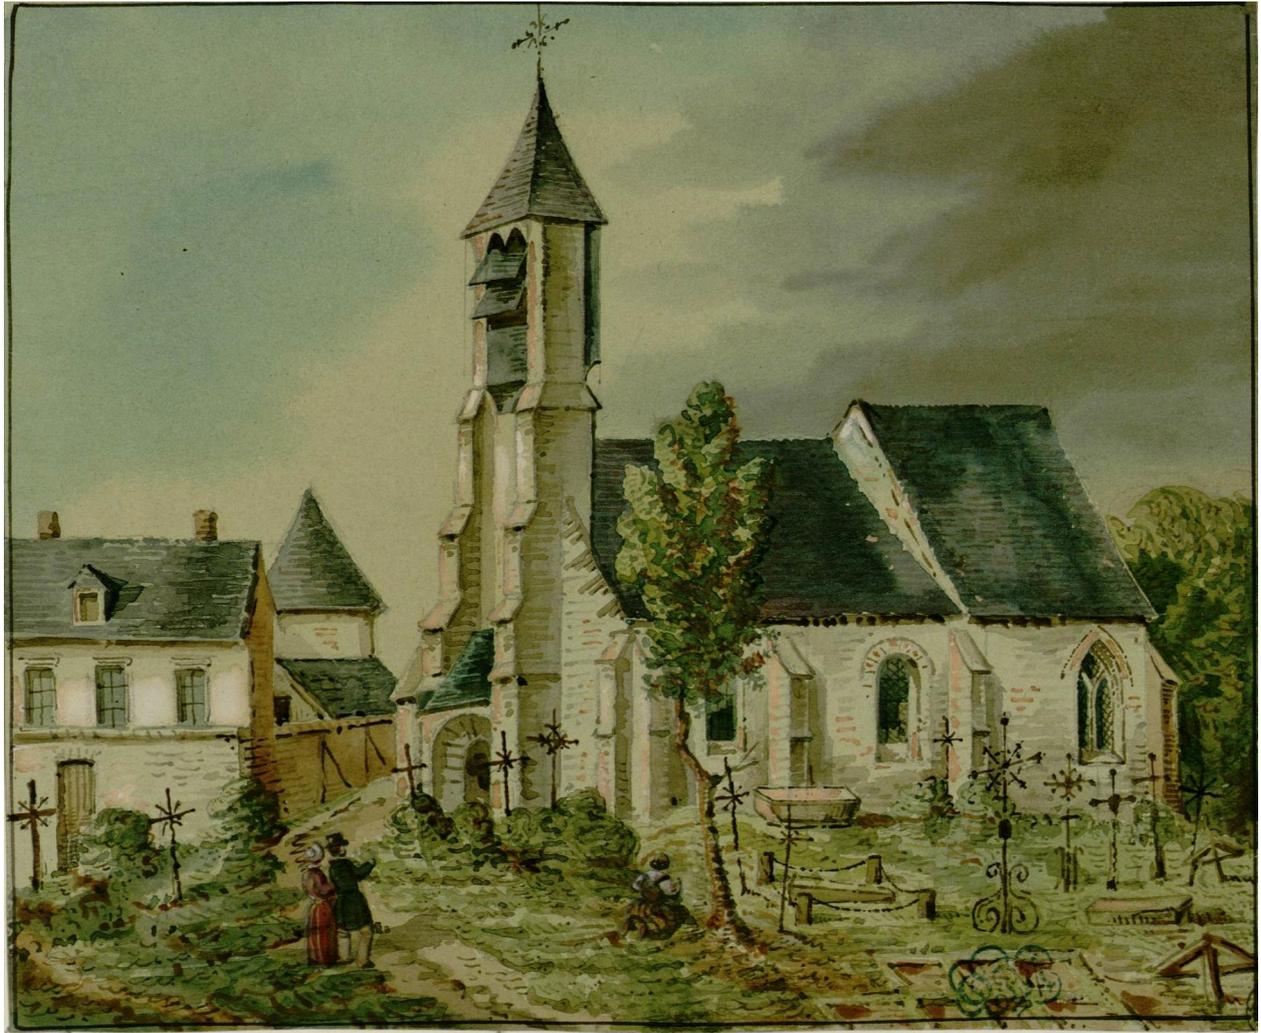
Église de Caours, par Oswald Macqueron, aquarelle d'après nature, mai 1850 (Archives et Bibliothèque patrimoniale d'Abbeville ; AB N029).

Une sacristie est construite en 1853 avec l'aide des paroissiens qui la réclamaient depuis plusieurs années (AD Somme ; 99 O 1042). En 1884, de nouveaux travaux visent le remplacement de quatre verrières (AD Somme ; 99 O 1043) et en 1897, la toiture en tuile de l'église qui était "dans un état de délabrement complet", est entièrement refaite en ardoise (ibid.). Il semble toutefois qu'en 1850, l'église qui est représentée "d'après nature" par Oswald Macqueron (Archives et Bibliothèque patrimoniale d'Abbeville ; AB N029) soit déjà couverte en ardoise.

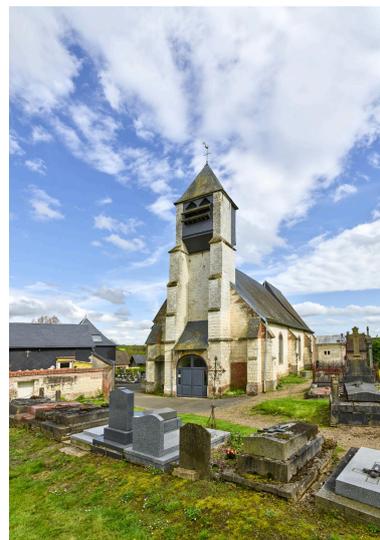
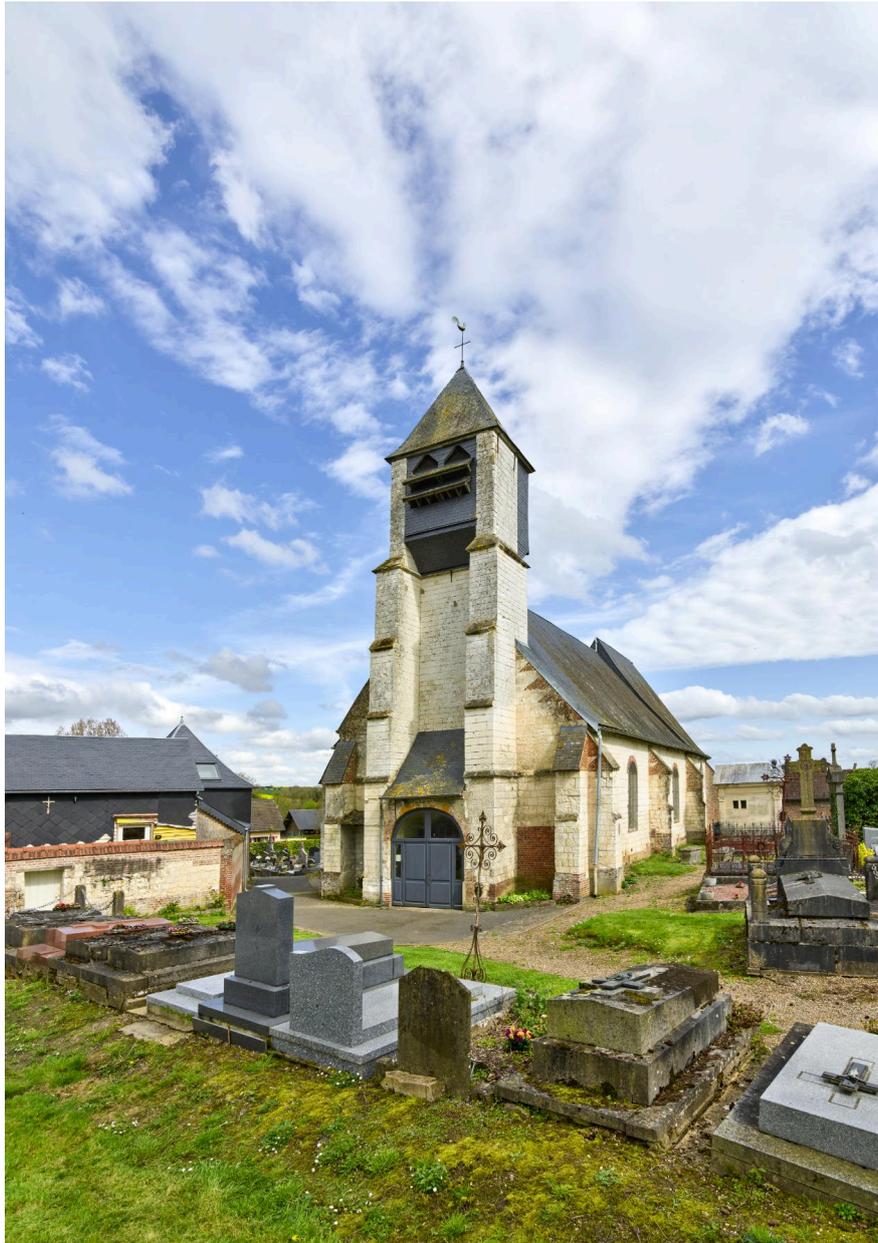
Vue générale de l'église, depuis l'ouest.
Phot. Thierry Lefébure
IVR32_20248000343NUCA

Vue générale de l'église, depuis l'ouest.

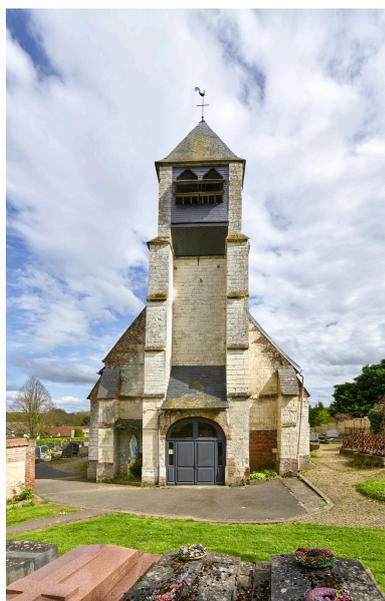
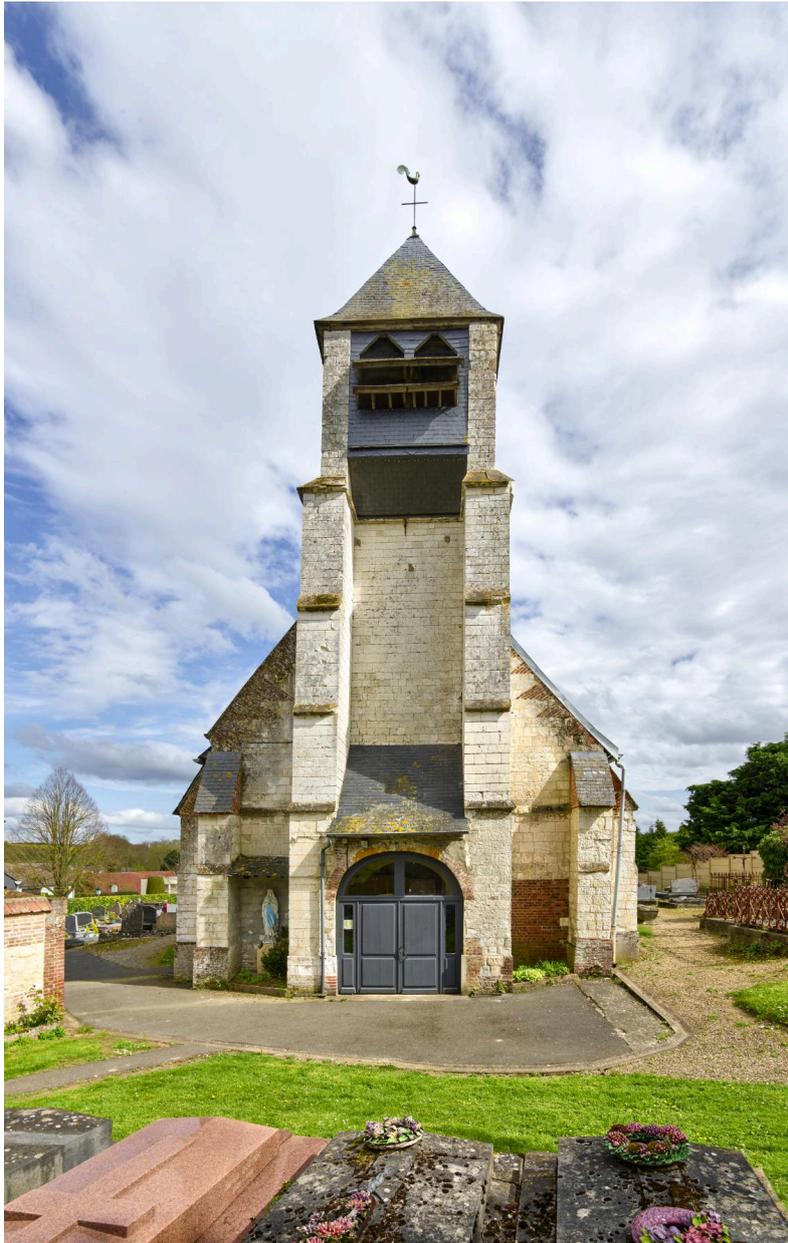
Élévation ouest.
Phot. Thierry Lefébure
IVR32_20248000344NUCA

Élévation ouest.

L'édifice est orienté et présente un plan allongé sans transept. Il possède une nef à trois travées sans bas-côtés, prolongée par un chœur à chevet polygonal à une travée droite. Le clocher, positionné sur la façade occidentale, est un simple clocher-mur, également appelé "campenard" en picard. L'entrée occidentale est abritée par un porche, logé entre les deux contreforts de façade. Il existait également un second portail percé dans le mur nord du chevet, qui a été fermé par de la brique. La sacristie est construite en continuité du chevet, à l'est.

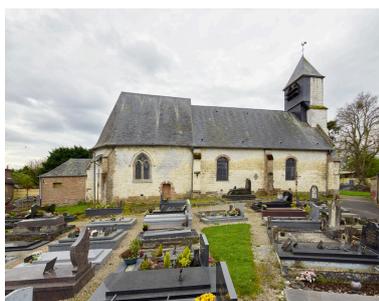
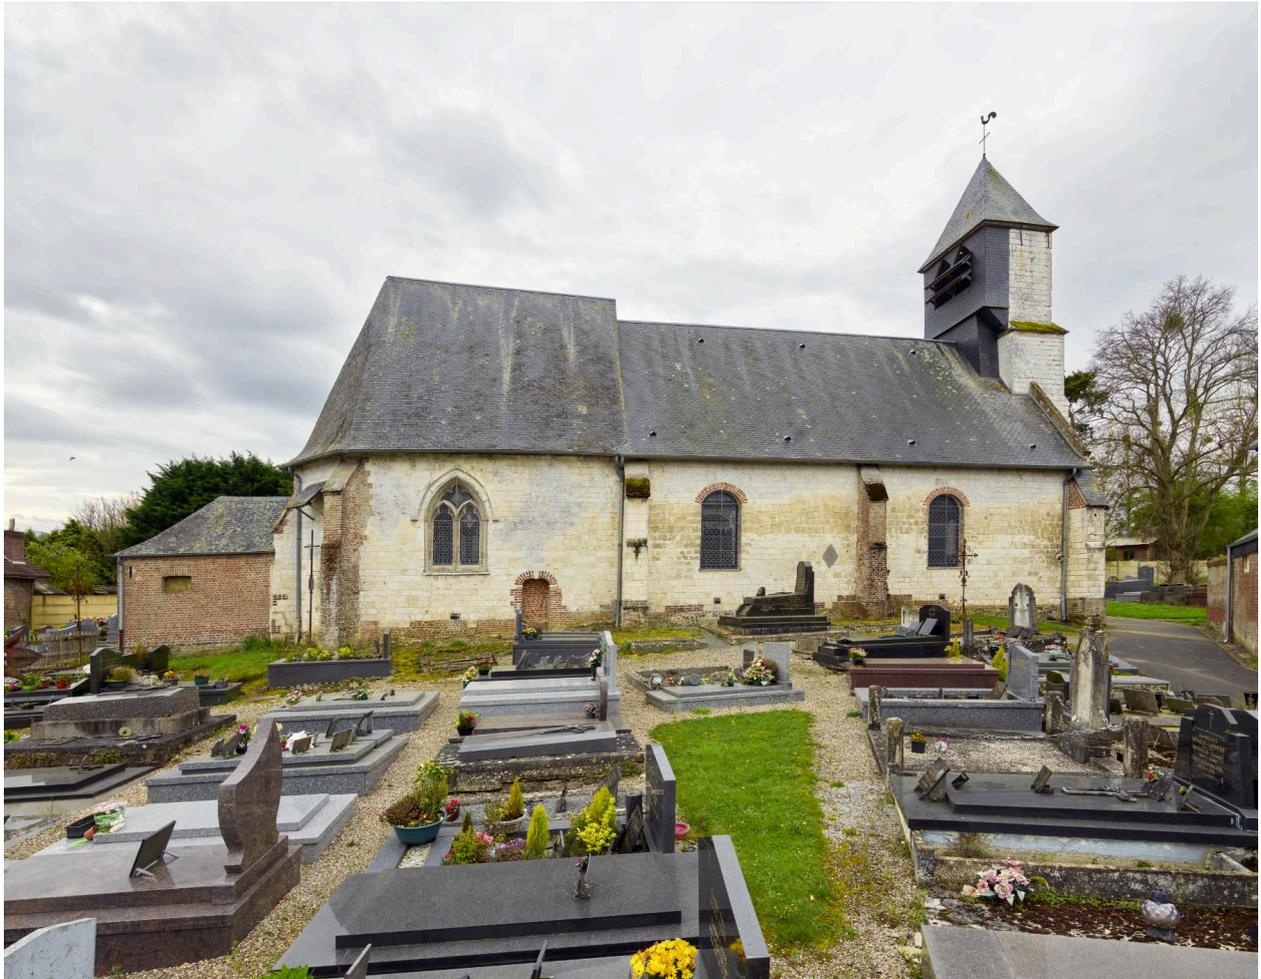
Élévation nord.
Phot. Thierry Lefébure
IVR32_20248000345NUCA

Élévation nord.

La date de 1628 est portée à droite du portail nord, celle de 1757 est gravée sur l'une des baies nord de la nef. Le chœur est légèrement plus élevé que la nef. Cette différence de niveau est visible autant depuis l'extérieur que depuis l'intérieur de l'édifice.

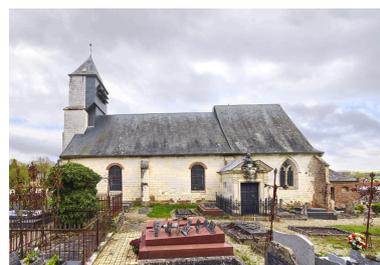
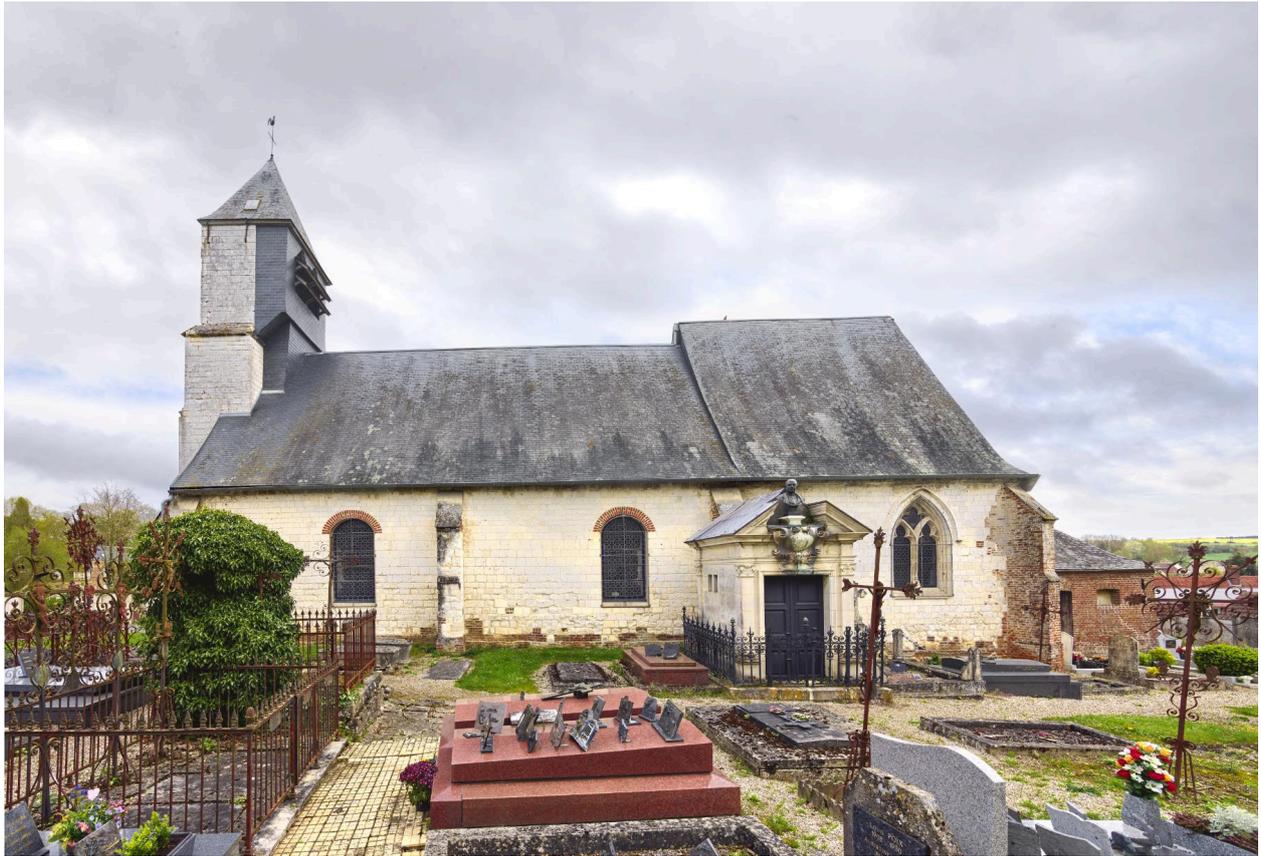
Élévation sud.
Phot. Thierry Lefébure
IVR32_20248000349NUCA

Élévation sud.

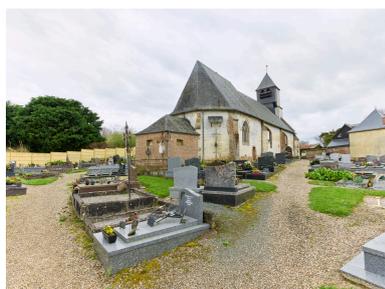
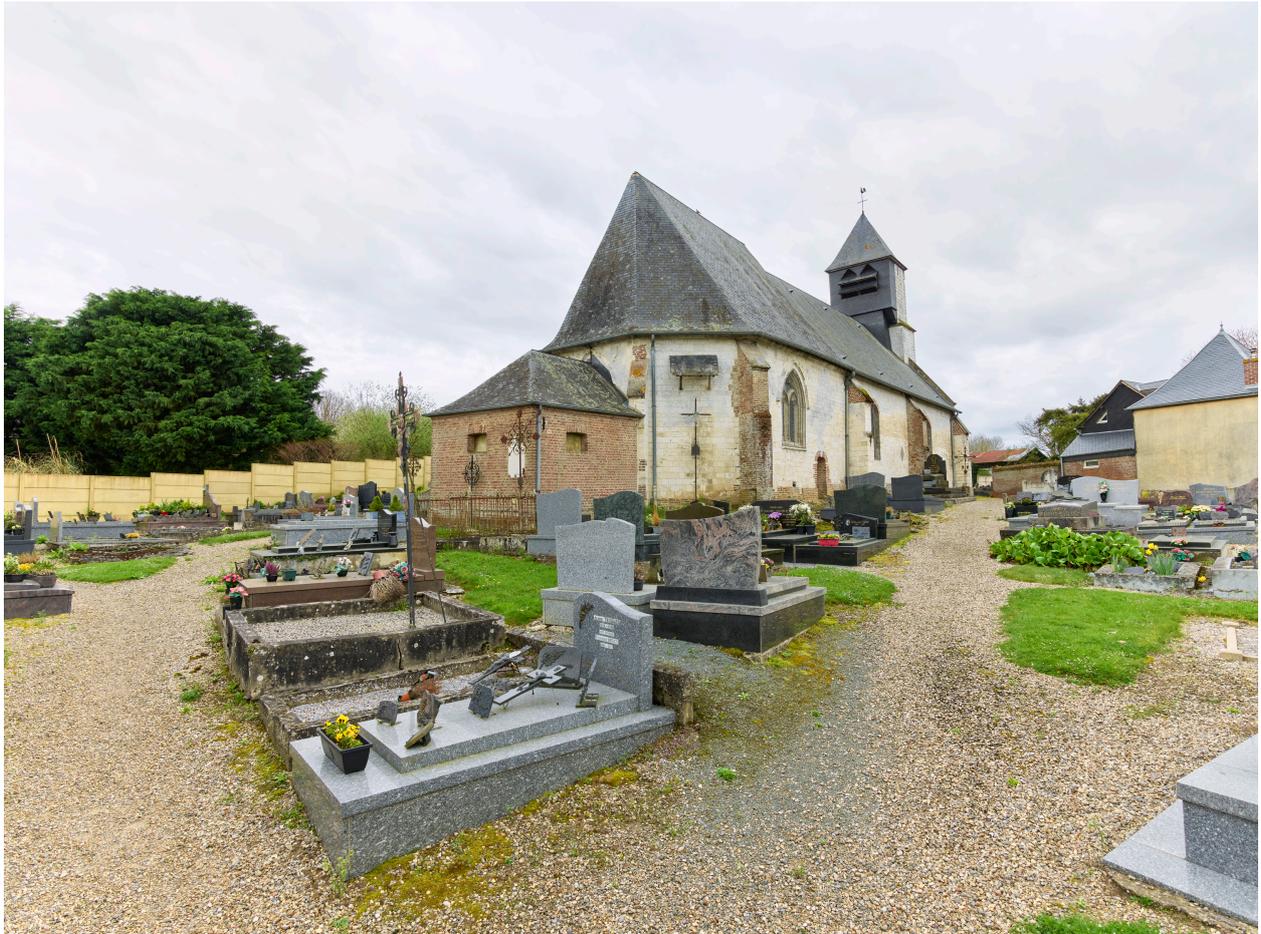
Vue d'ensemble de l'église, depuis l'est.
Phot. Thierry Lefébure
IVR32_20248000347NUCA

Vue d'ensemble de l'église, depuis l'est.

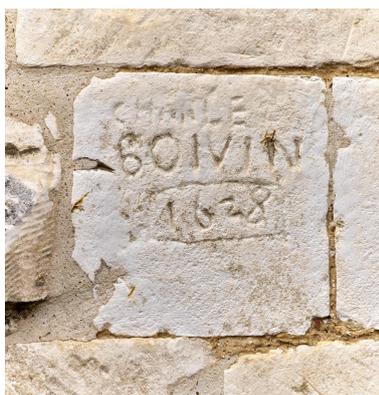
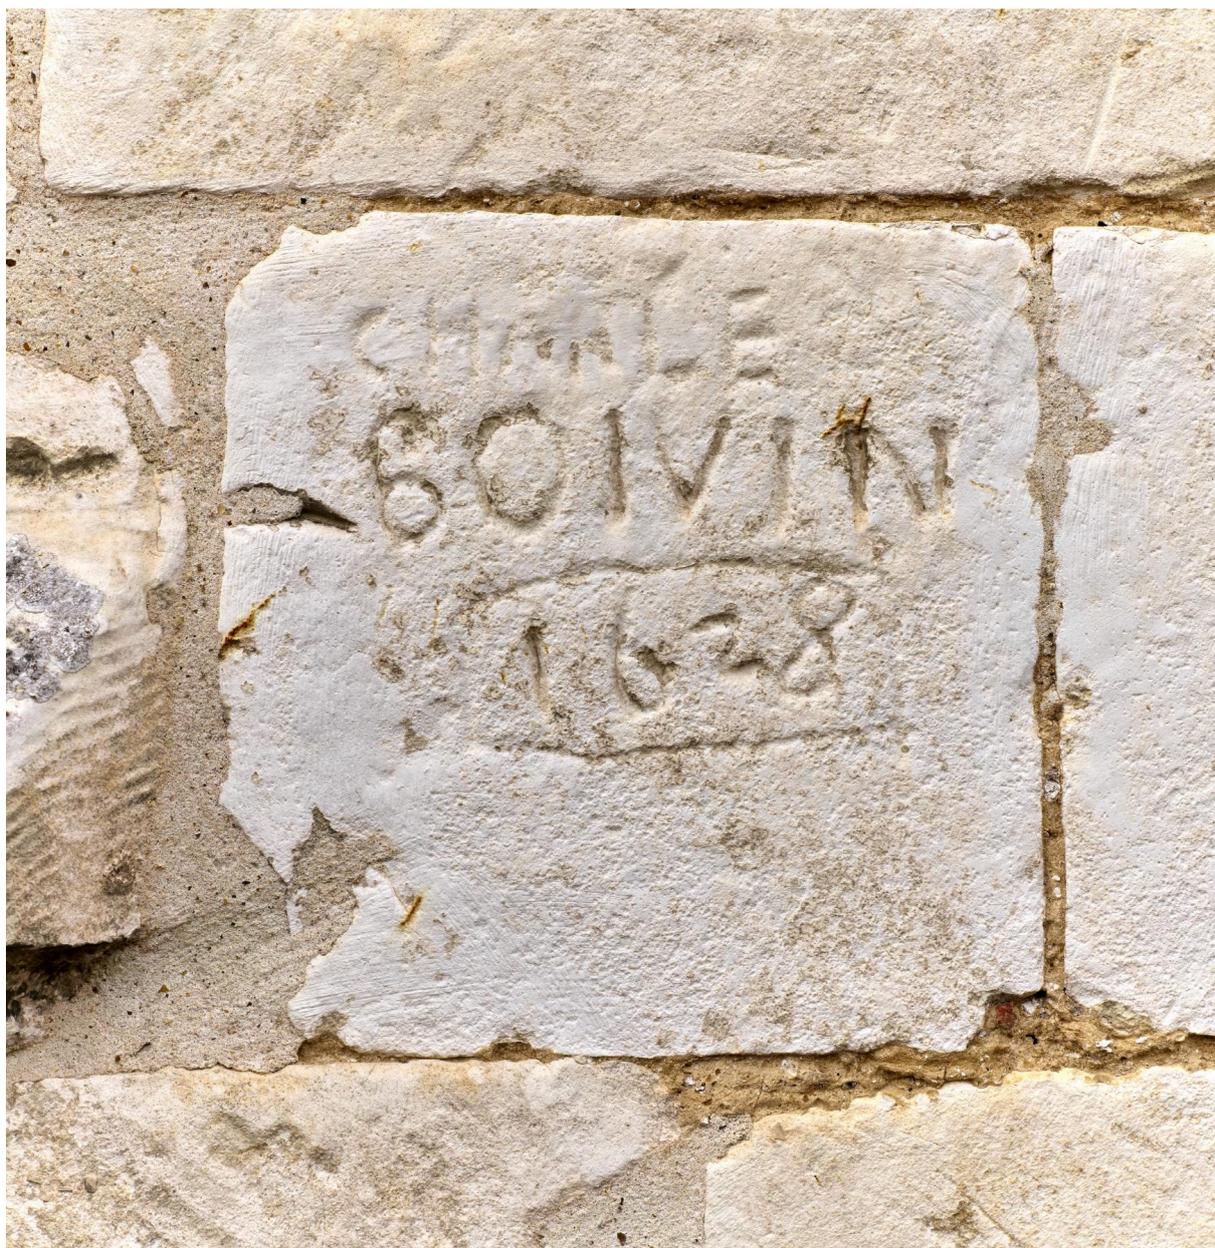
Signature et date "CHARLE BOIVIN 1628", élévation nord du chœur.
Phot. Thierry Lefébure
IVR32_20248000371NUCA

Signature et date "CHARLE BOIVIN 1628", élévation nord du chœur.

Pour autant, l'édifice a aussi fait l'objet de travaux ultérieurs. Au XVII^e siècle, une porte permettant au desservant d'accéder directement au chœur de l'église est aménagée du côté nord : la date de 1628 ainsi que le nom de Charles Voisin gravés à côté de cette entrée datent précisément cet aménagement. Aucune source ne permet cependant d'attribuer une fonction au nom gravé... Cette porte a été murée par la suite.

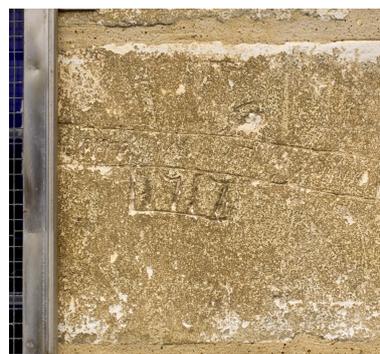
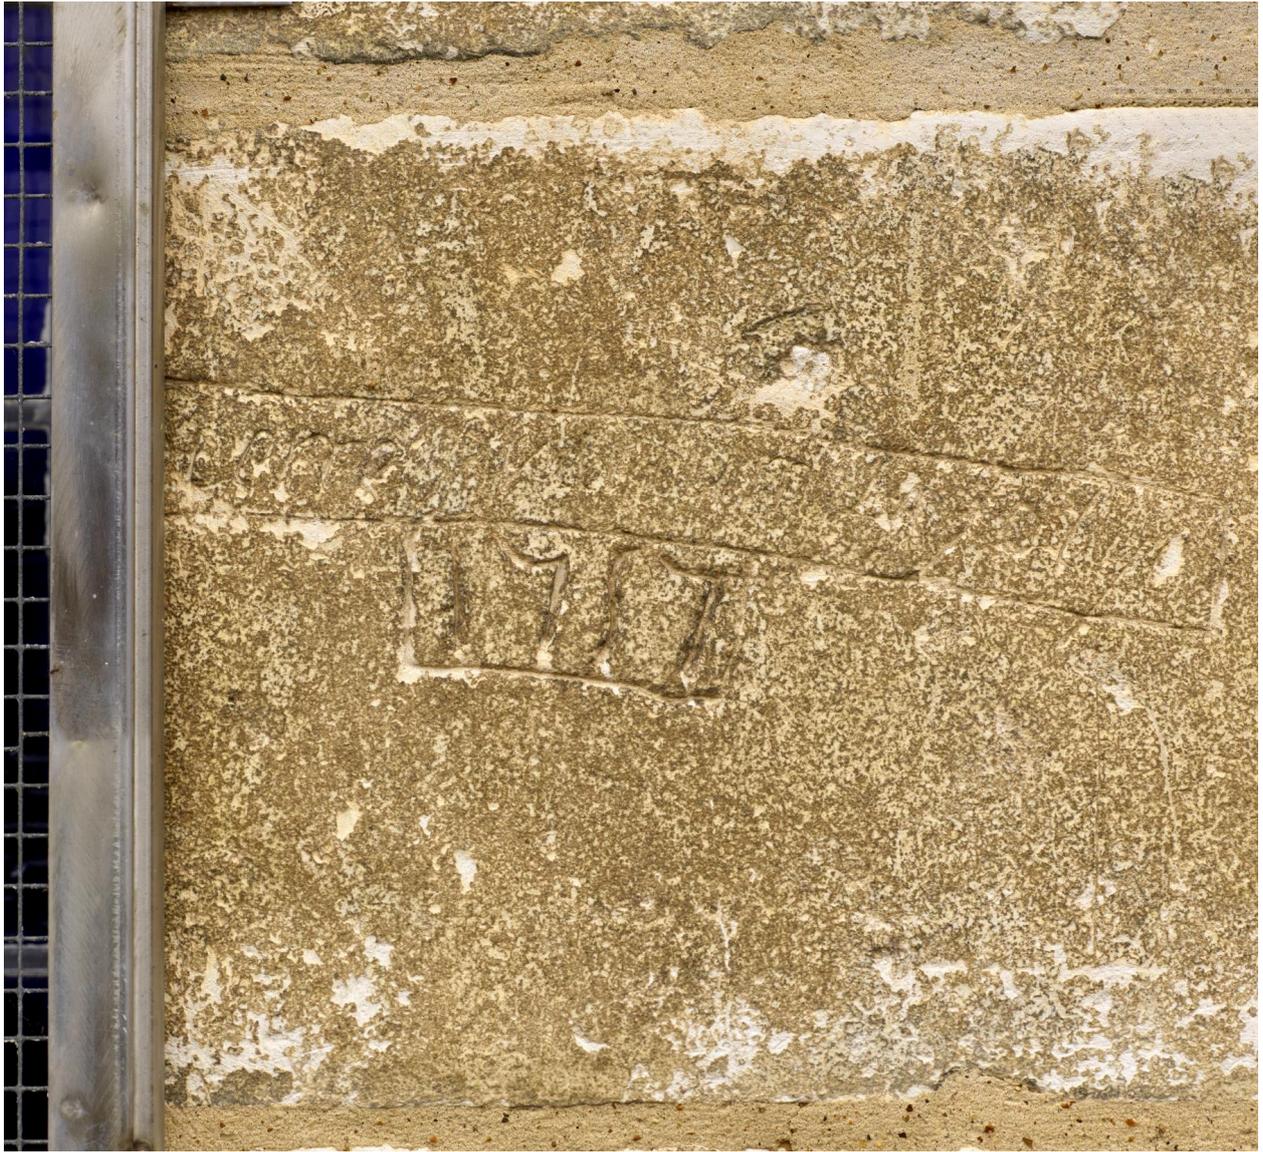
Inscription et date "1757", élévation nord de la nef.
Phot. Thierry Lefébure
IVR32_20248000372NUCA

Inscription et date "1757", élévation nord de la nef.

Les travaux les plus importants sont localisés dans la nef et le clocher, manifestement refaits dans la seconde moitié du XVIII^e siècle. Les ouvertures en arc surbaissé de la nef, dont l'une porte la date de 1757, témoignent de cette phase de travaux visant à apporter davantage de luminosité. Par ailleurs, selon Flandrin, le clocher aurait été reconstruit en 1763 comme l'indique la date qui avait pu être observée en 1947 mais qui n'a pu être confirmée (Flandrin, 1947).

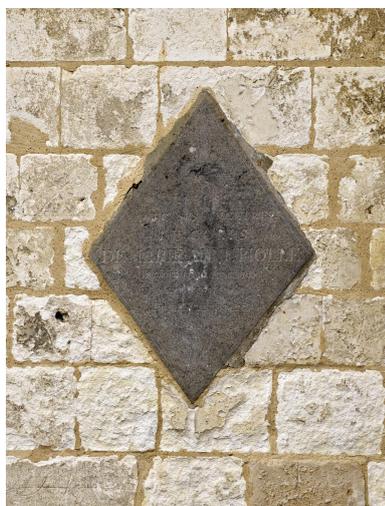
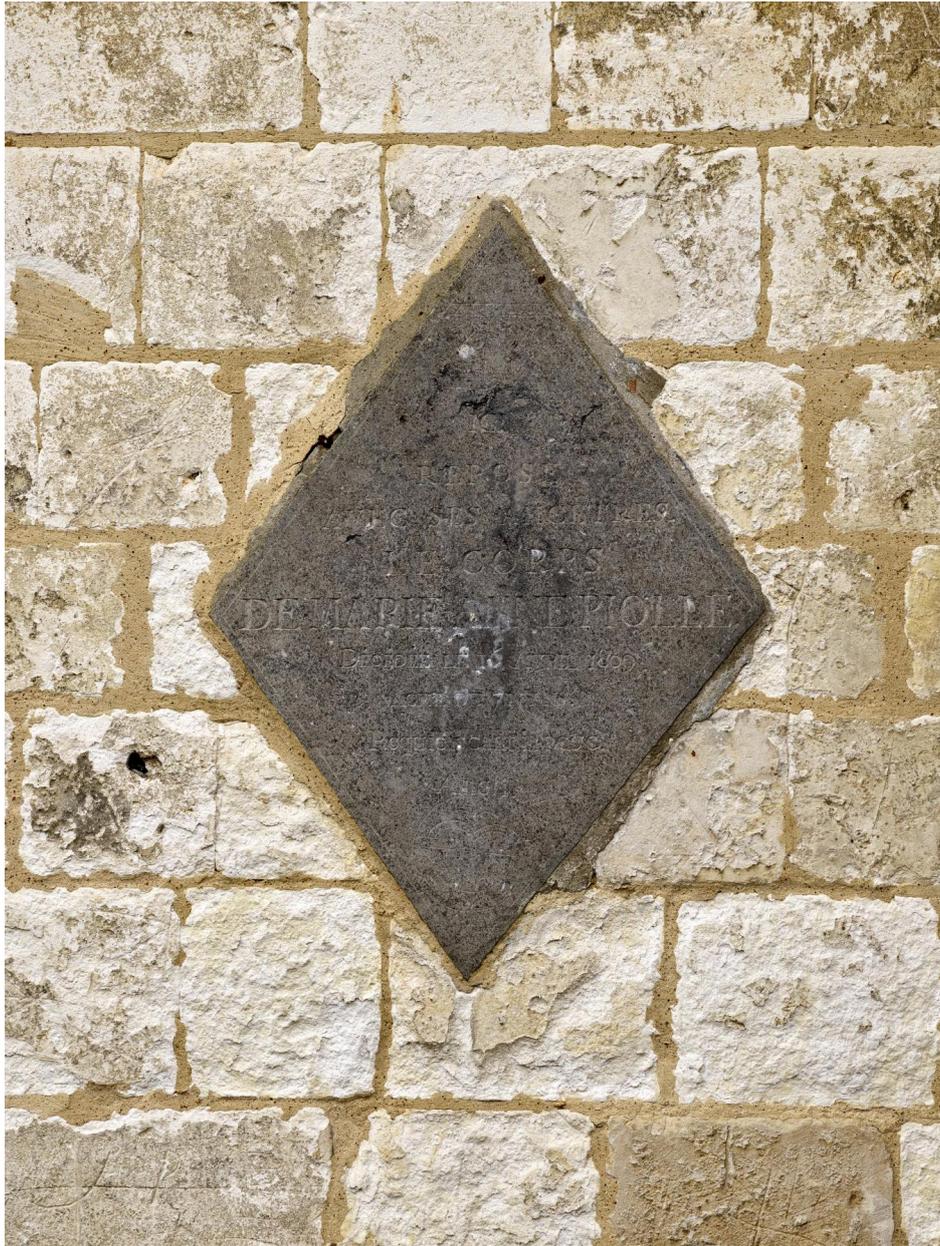
Plaque funéraire, élévation nord de la nef.
Phot. Thierry Lefébure
IVR32_20248000373NUCA

Plaque funéraire, élévation nord de la nef.

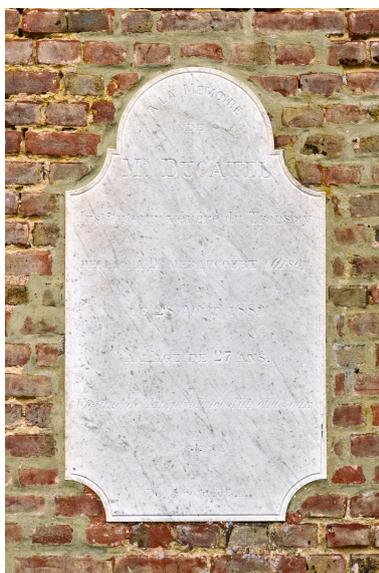
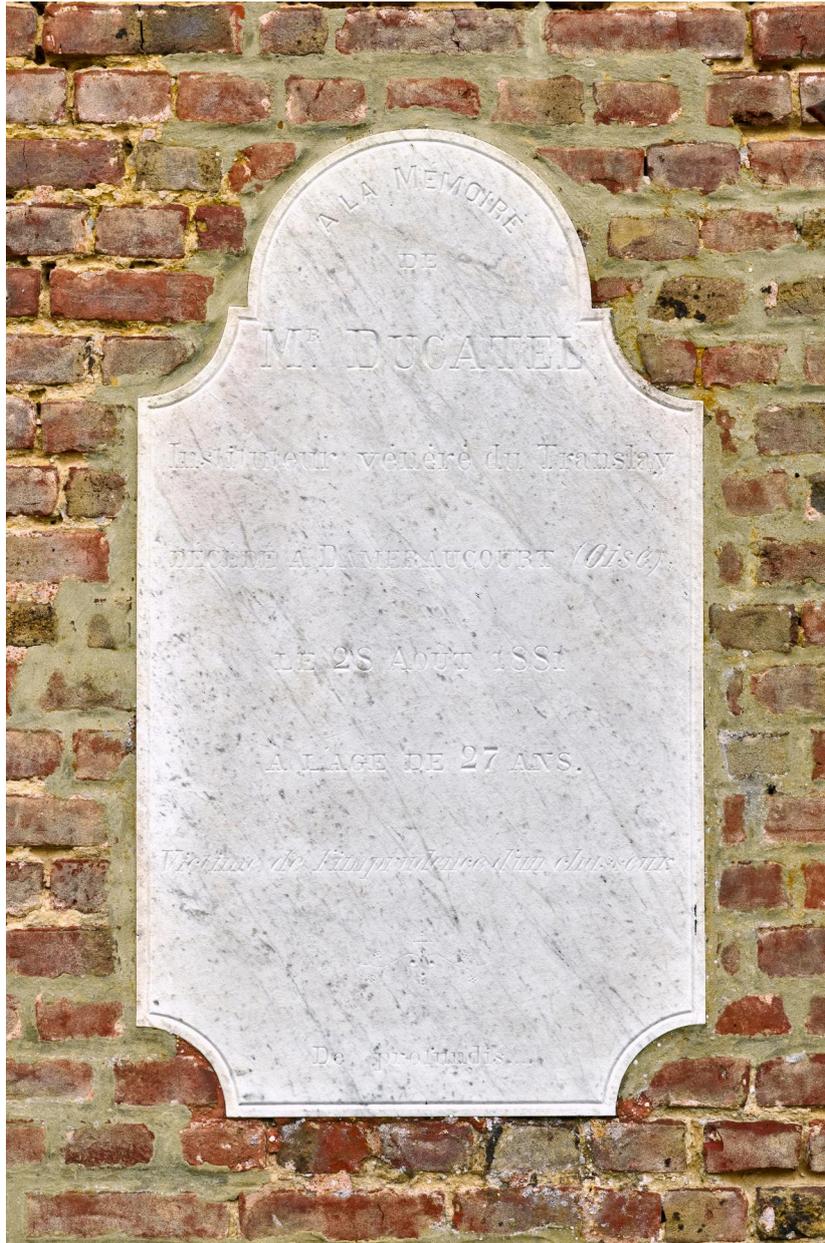
Plaque funéraire, sacristie.
Phot. Thierry Lefébure
IVR32_20248000374NUCA

Plaque funéraire, sacristie.

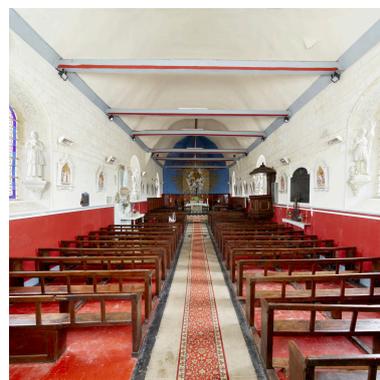
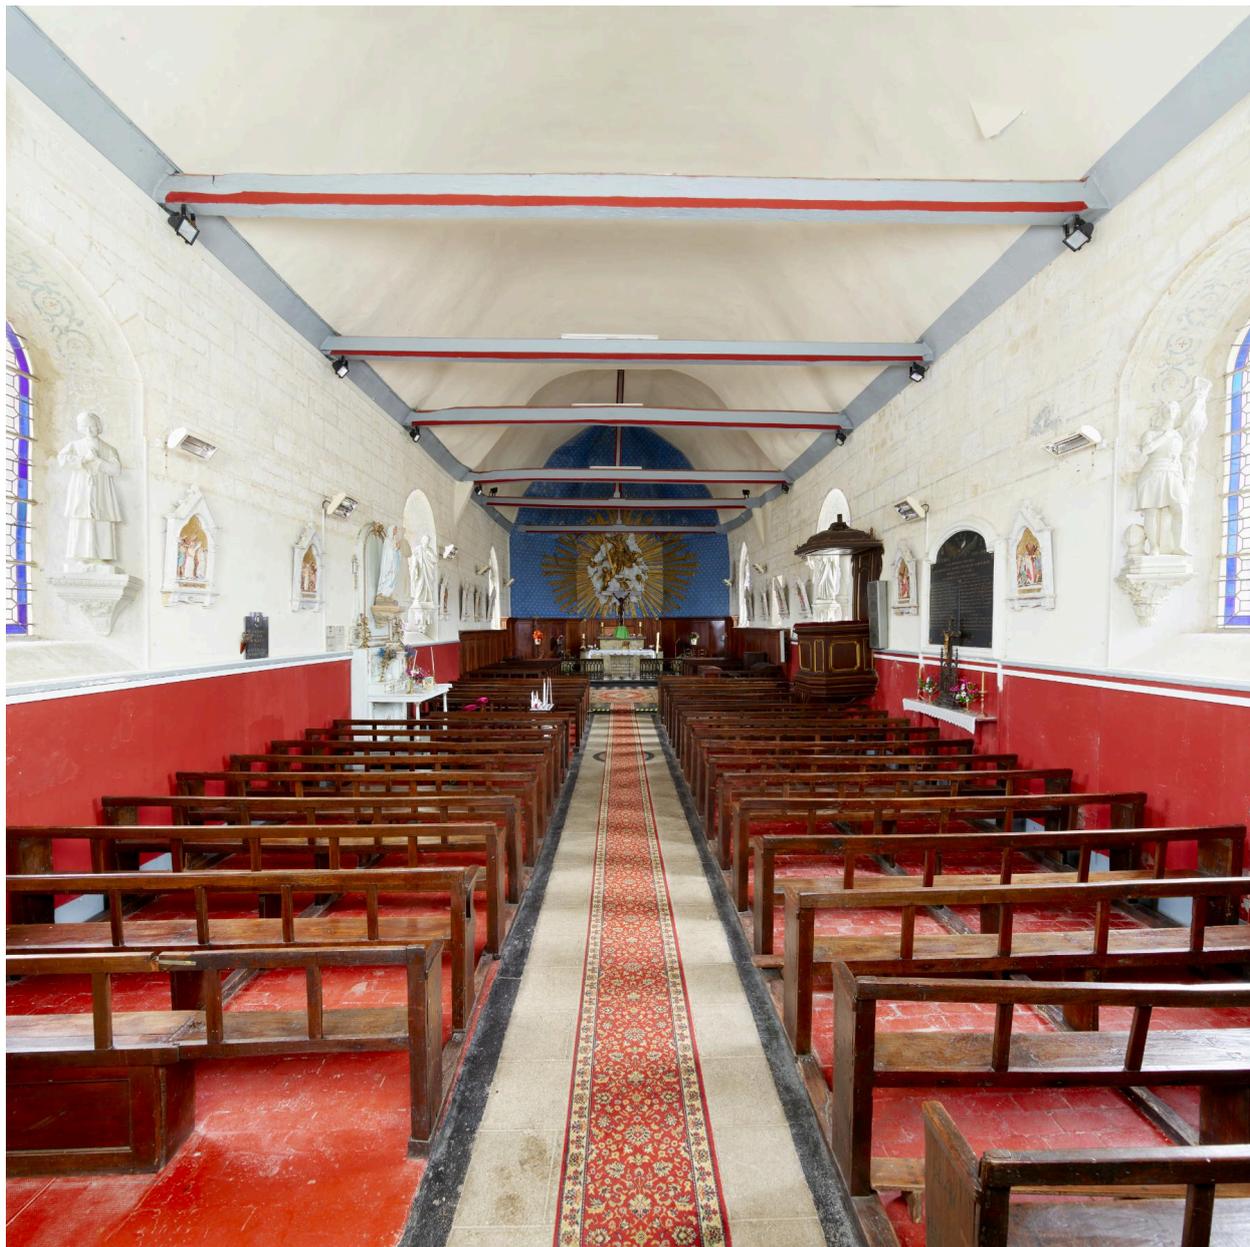
Intérieur, vue de la nef et du chœur depuis le portail occidental.
Phot. Thierry Lefébure
IVR32_20248000350NUCA

Intérieur, vue de la nef et du chœur depuis le portail occidental.

À l'intérieur, les murs de la nef sont peints en rouge dans leur premier tiers d'élévation, couvert d'un badigeon blanc dans leur tiers central, puis en pierre apparente avec un faux appareillage peint en bleu sur leur tiers supérieur.

Les murs du chœur sont couverts de lambris en bois dans leur partie inférieure et d'un ciel bleu étoilé sur toutes leur surface dans la partie supérieure. Des dalles grises délimitées par deux bandeaux noirs forment l'allée centrale de la nef tandis qu'à gauche et à droite de cette allée des pavés sont peints en rouge. Le sol du chœur est composé d'un damier noir et blanc.

L'édifice est couvert par une voûte de mitre émoussé à charpente apparente. Les entrails et les poinçons sont peints en bleu, leurs angles sont soulignés par une ligne rouge. L'embrasure des baies a conservé un décor peint de motifs composés de croix rouges et rinceaux et volutes. Une grande niche abritant une statue de *Vierge à l'Enfant* est aménagée sur le mur occidental, au-dessus du portail d'entrée.

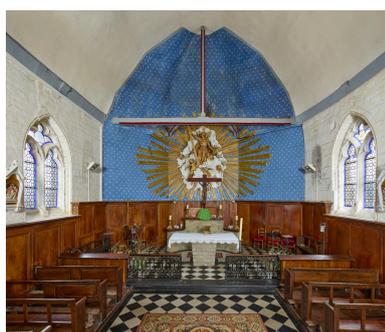
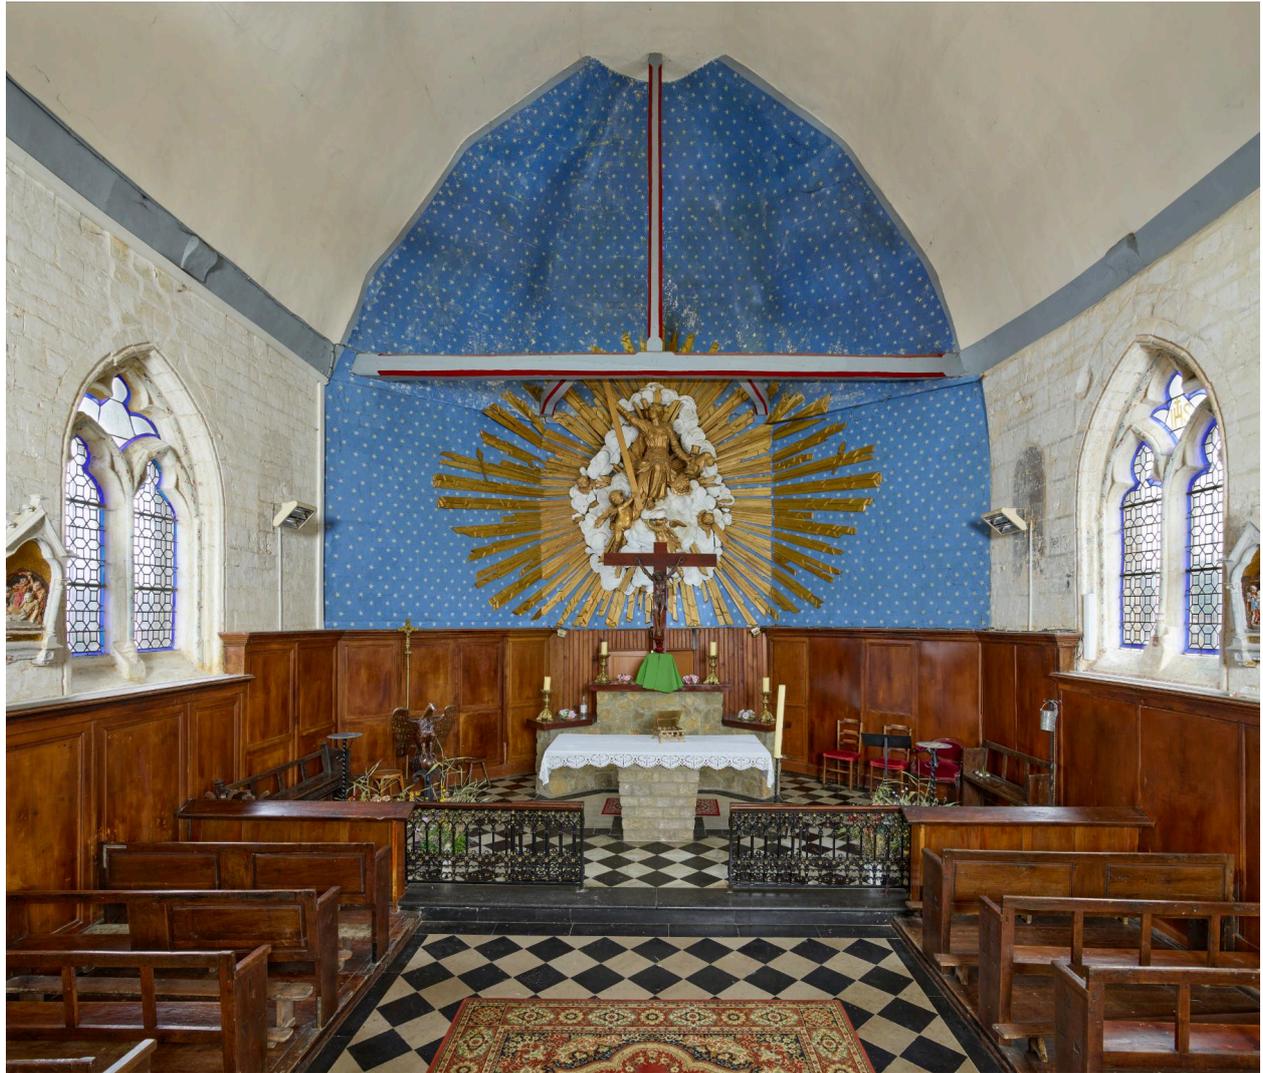
Intérieur, vue du chœur depuis la nef.
Phot. Thierry Lefébure
IVR32_20248000351NUCA

Intérieur, vue du chœur depuis la nef.

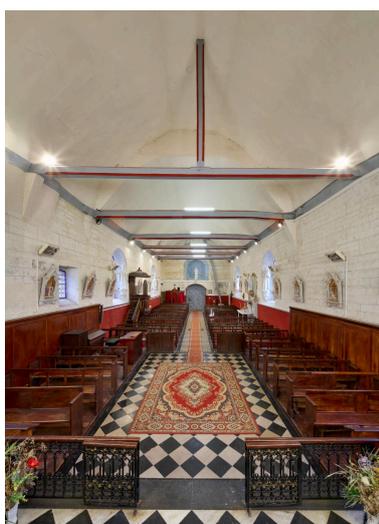
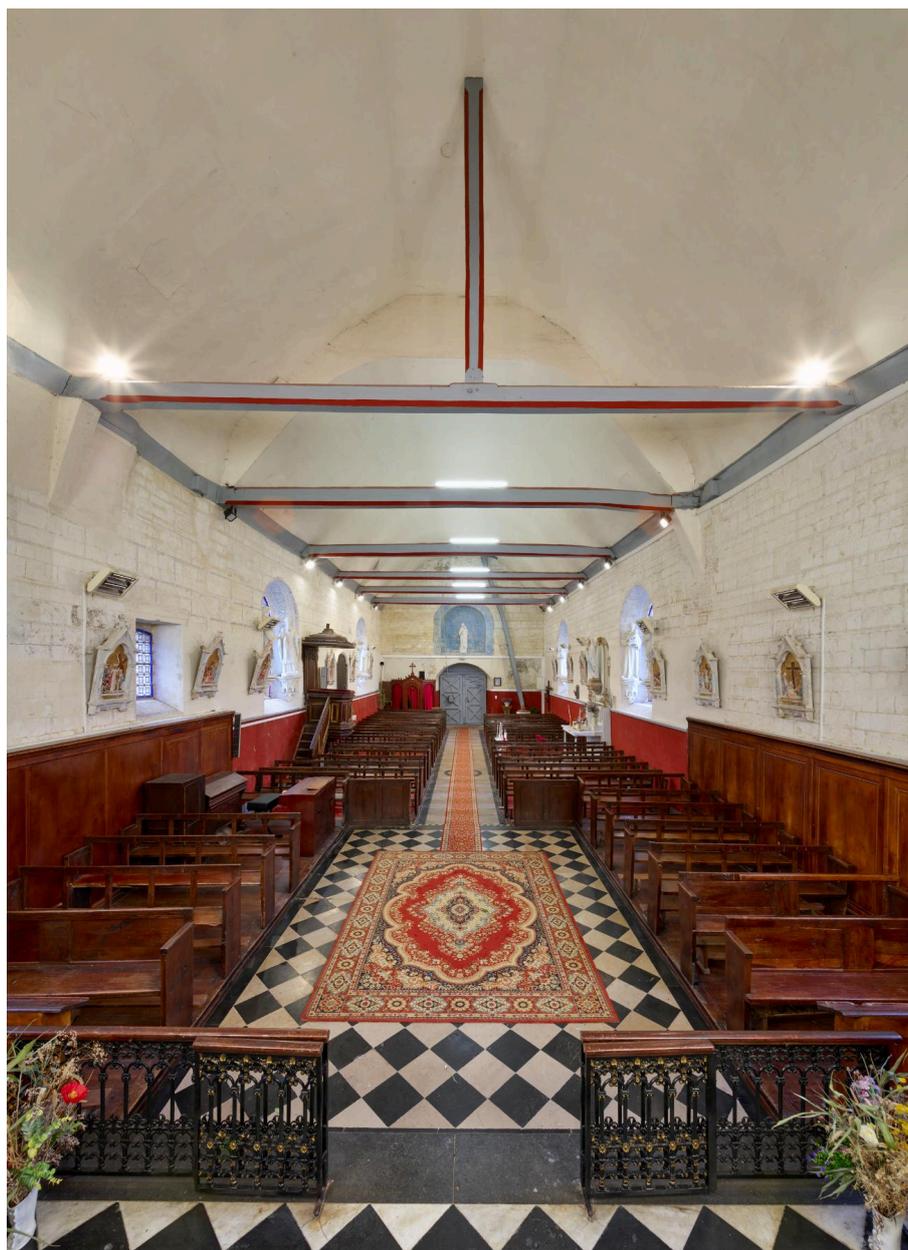
Intérieur, vue de la nef depuis le chœur.
Phot. Thierry Lefébure
IVR32_20248000368NUCA

Intérieur, vue de la nef depuis le chœur.

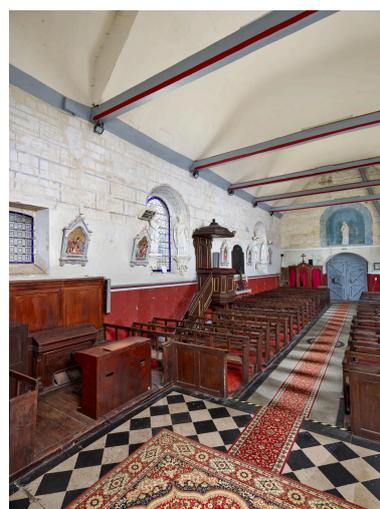
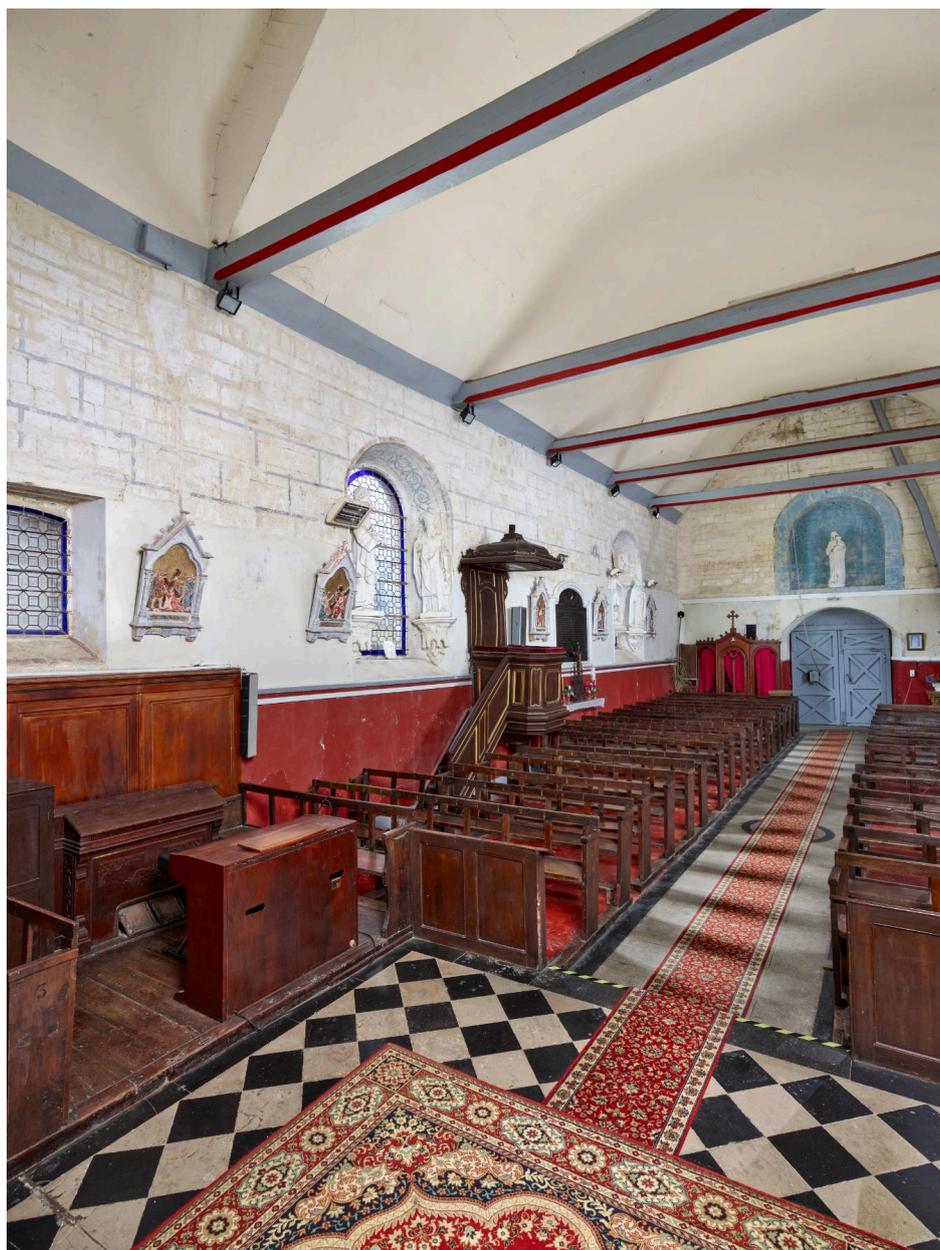
Intérieur, vue de l'élévation sud de la nef depuis le chœur.
Phot. Thierry Lefébure
IVR32_20248000367NUCA

Intérieur, vue de l'élévation sud de la nef depuis le chœur.

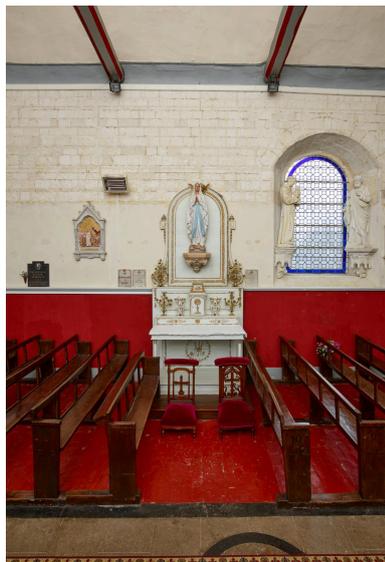
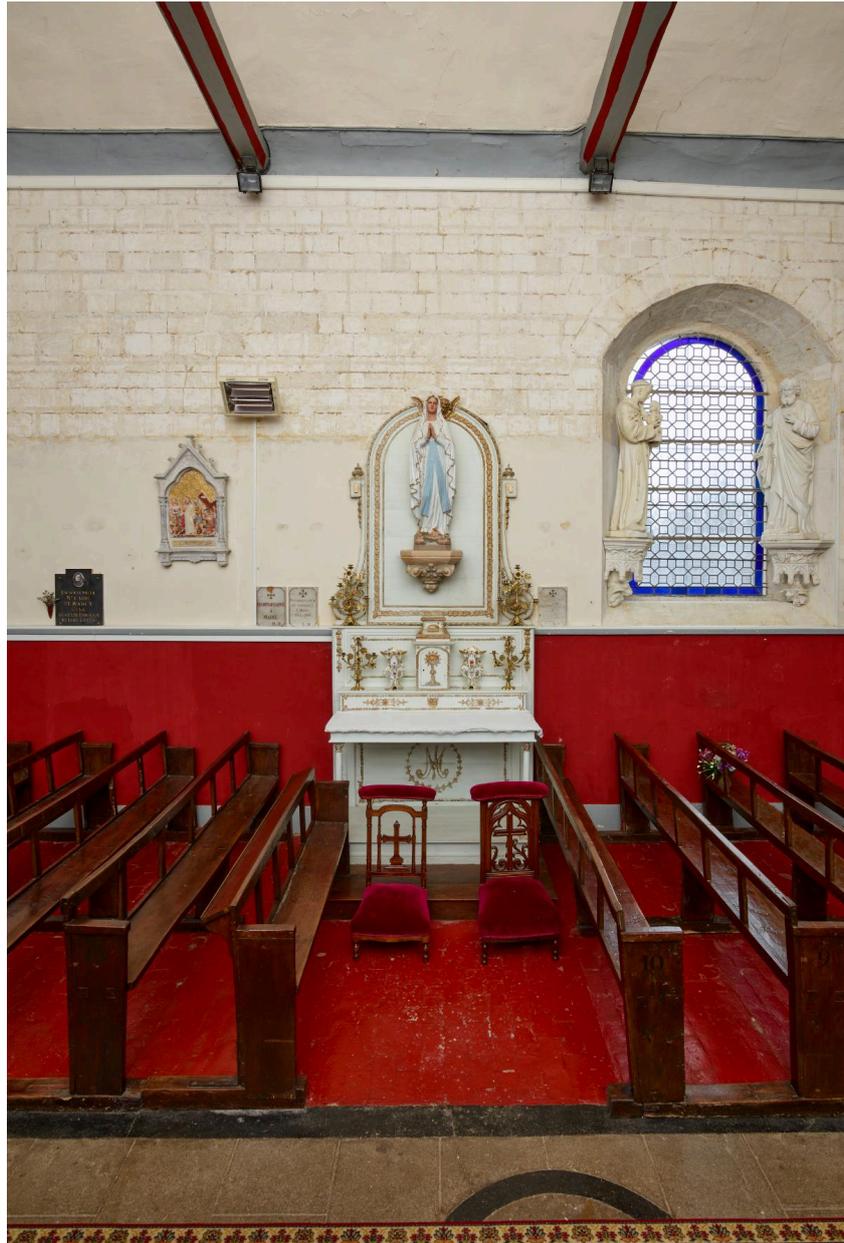
Intérieur, nef, autel secondaire.
Phot. Thierry Lefébure
IVR32_20248000355NUCA

Intérieur, nef, autel secondaire.
