Hauts-de-France, Somme
Caours
rue du Sac

Église paroissiale Saint-Martin

Numéro de dossier : IA80011044

Cadre de l'étude : inventaire topographique Pays d'art et d'histoire Ponthieu-baie de Somme

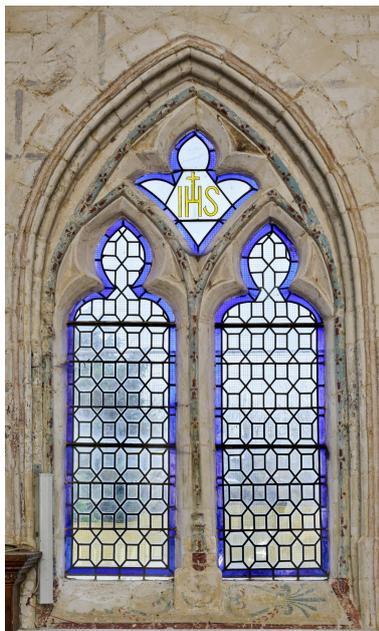
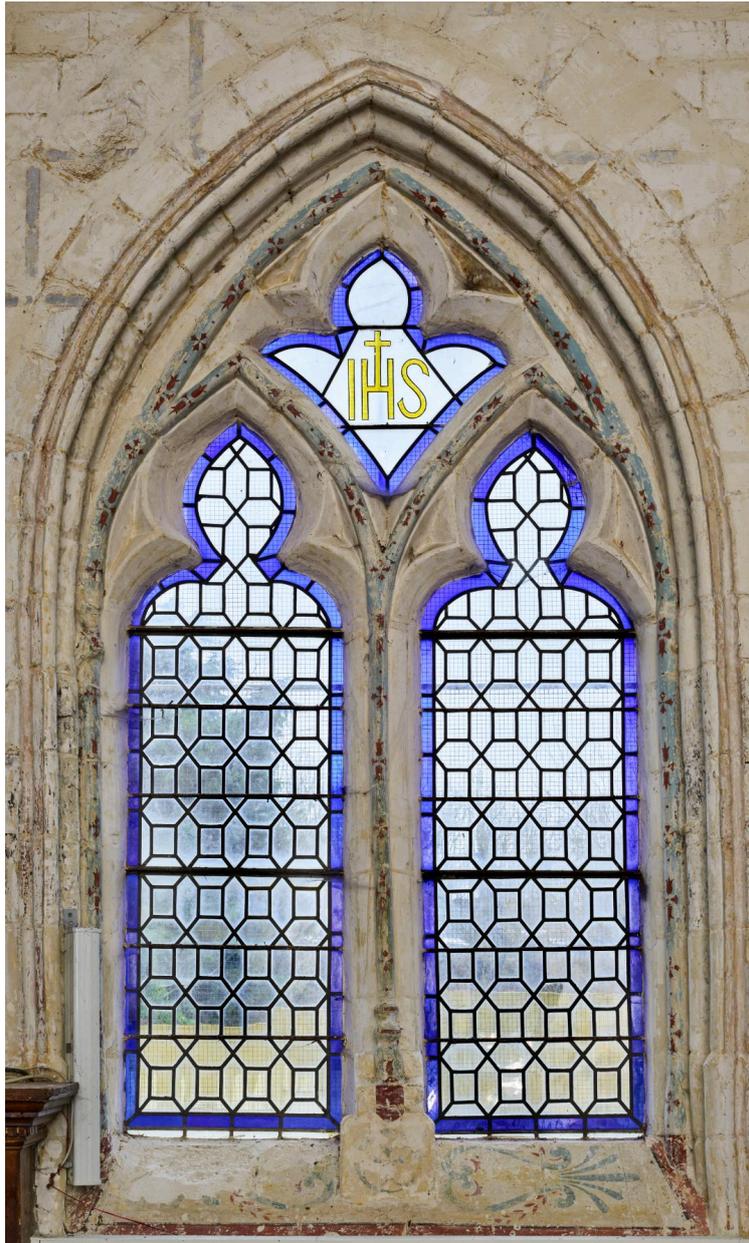
Intérieur, détail d'une
des baies du chœur.
Phot. Thierry Lefébure
IVR32_20248000360NUCA

Intérieur, détail d'une des baies du chœur.

L'édifice est couvert par une voûte de mitre émoussé à charpente apparente. Les entrails et les poinçons sont peints en bleu, leurs angles sont soulignés par une ligne rouge. L'embrasure des baies a conservé un décor peint de motifs composés de croix rouges et rinceaux et volutes. Une grande niche abritant une statue de *Vierge à l'Enfant* est aménagée sur le mur occidental, au-dessus du portail d'entrée.
