Hauts-de-France, Oise
Troussencourt

L'habitat du village de Troussencourt

Numéro de dossier : IA60005370

Cadre de l'étude : inventaire topographique Communauté de communes Oise Picarde

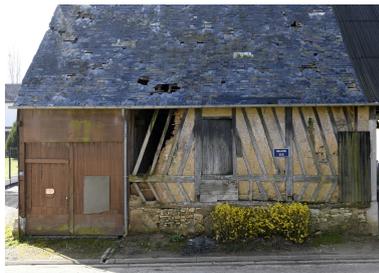
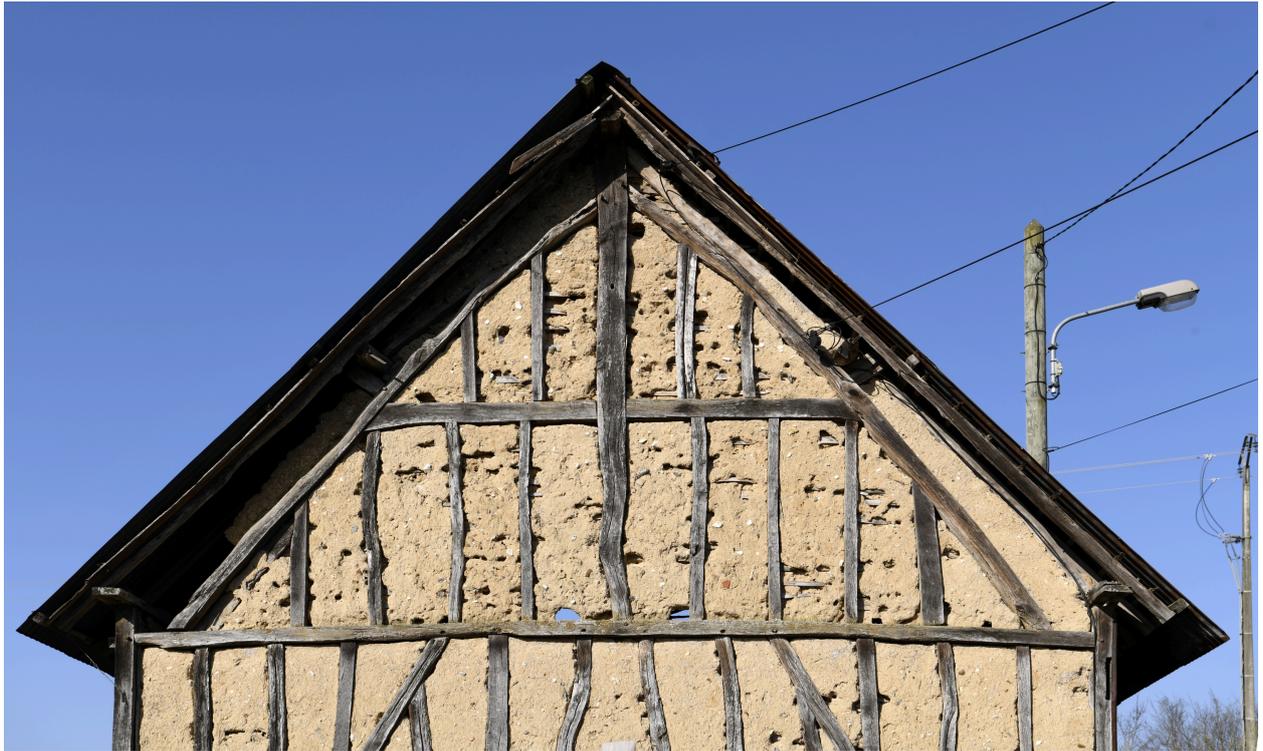
Pignon de la grange au n°49 de la Grande Rue, vue depuis l'est.
Phot. Marc Kérignard
IVR32_20216000061NUCA

Pignon de la grange au n°49 de la Grande Rue, vue depuis l'est.

Concernant les maçonneries, le pan de bois en torchis est la technique la plus employée, typique du plateau picard. Les fermes avec grange sur rue (comme dans la Grande Rue) en sont de parfaits exemples. Les maçonneries des granges reposent le plus souvent sur un solin mixte en brique et pierre calcaire. Les gros blocs de pierre sont placés aux retombées des poteaux du pan de bois pour supporter les charges (exemple au n°33 de la Grande Rue). La grange située au numéro 45 de la Grande Rue (ill.), est déjà attestée au XVIII^e siècle (date de 1781 portée sur la charpente d'après Bayard, 2000). Seul le calcaire est employé dans le solin, mêlant moellons et pierre de taille. Dans d'autres cas, seule la brique est utilisée. C'est le cas du numéro 49, déjà visible sur le cadastre napoléonien.

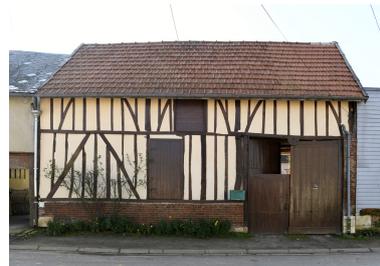
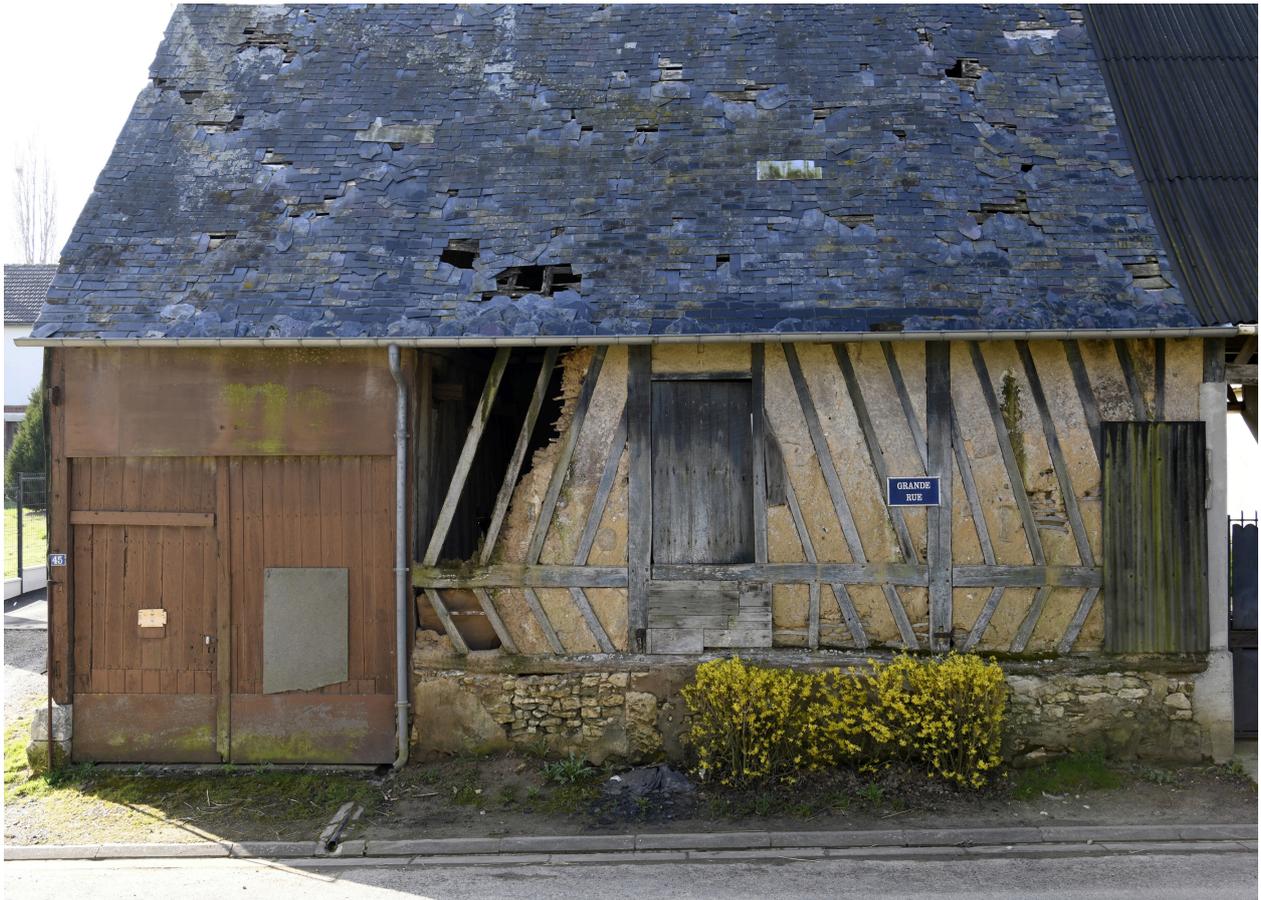
Ancienne grange sur rue, 1781, n°45 de la Grande Rue, vue depuis le nord.
Phot. Marc Kérignard
IVR32_20216000062NUCA

Ancienne grange sur rue, 1781, n°45 de la Grande Rue, vue depuis le nord.

Les ouvertures des granges sur rue sont constituées d'une porte charretière (la "grand-porte"), disposant d'une porte piétonne, découpée dans l'un de ses battants (exemples n° 7 (ill.), 16 (ill.), 18 (ill.), 29 (ill.)). D'autres ouvertures servant à engranger les récoltes directement depuis la rue sont encore visibles (n°45 (ill.), n°31 (ill.), 16 et 18).

Sur les solins s'élèvent les murs en torchis et pan de bois. Au n°45 de la Grande Rue, trois poteaux verticaux sont implantés dans la sole (poutre sablière basse juste au-dessus du solin). Des potelets de décharge se répartissent en arête de poissons, de part et d'autre d'un bandeau horizontal composé de trois poutres qui renforcent la structure. Il permet également d'employer des poutres plus courtes assurant une construction plus solide et plus facile à mettre en œuvre. Le clayonnage (lattes de bois permettant de fixer le torchis) est apparent dans cet exemple. Le pignon de la grange au n°49 rend également bien visible la mise en œuvre du pan de bois et du torchis (ill.) tandis que la présence du poteau horizontal se retrouve aux n°3 (ill.) et au n°31 (ill.).

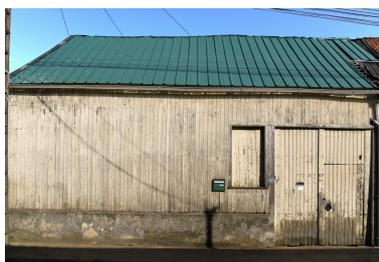
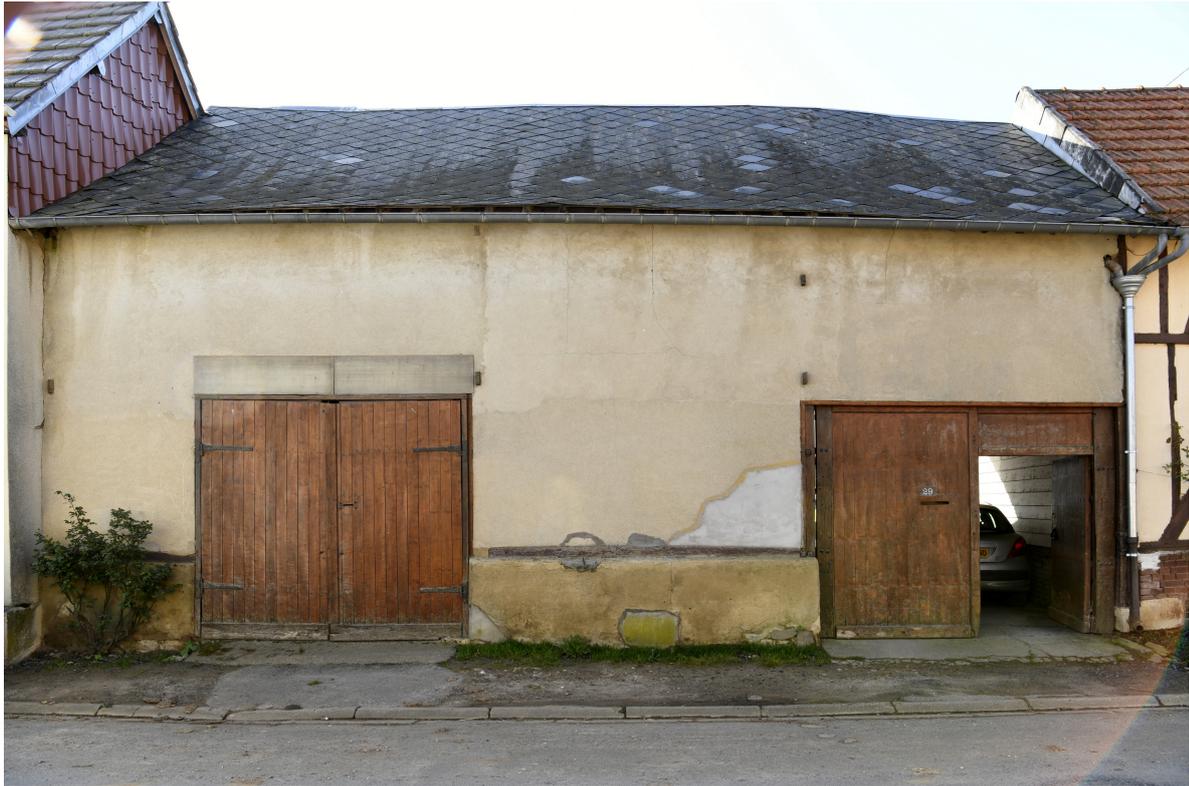
Grange sur rue avec entrée charretière, n°29 de la Grande Rue, vue depuis le nord.
Phot. Marc Kérignard
IVR32_20216000067NUCA

Grange sur rue avec entrée charretière, n°29 de la Grande Rue, vue depuis le nord.

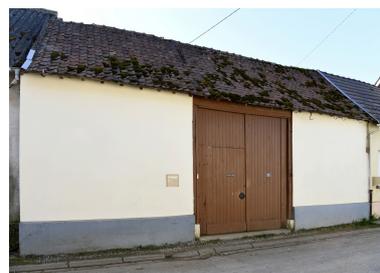
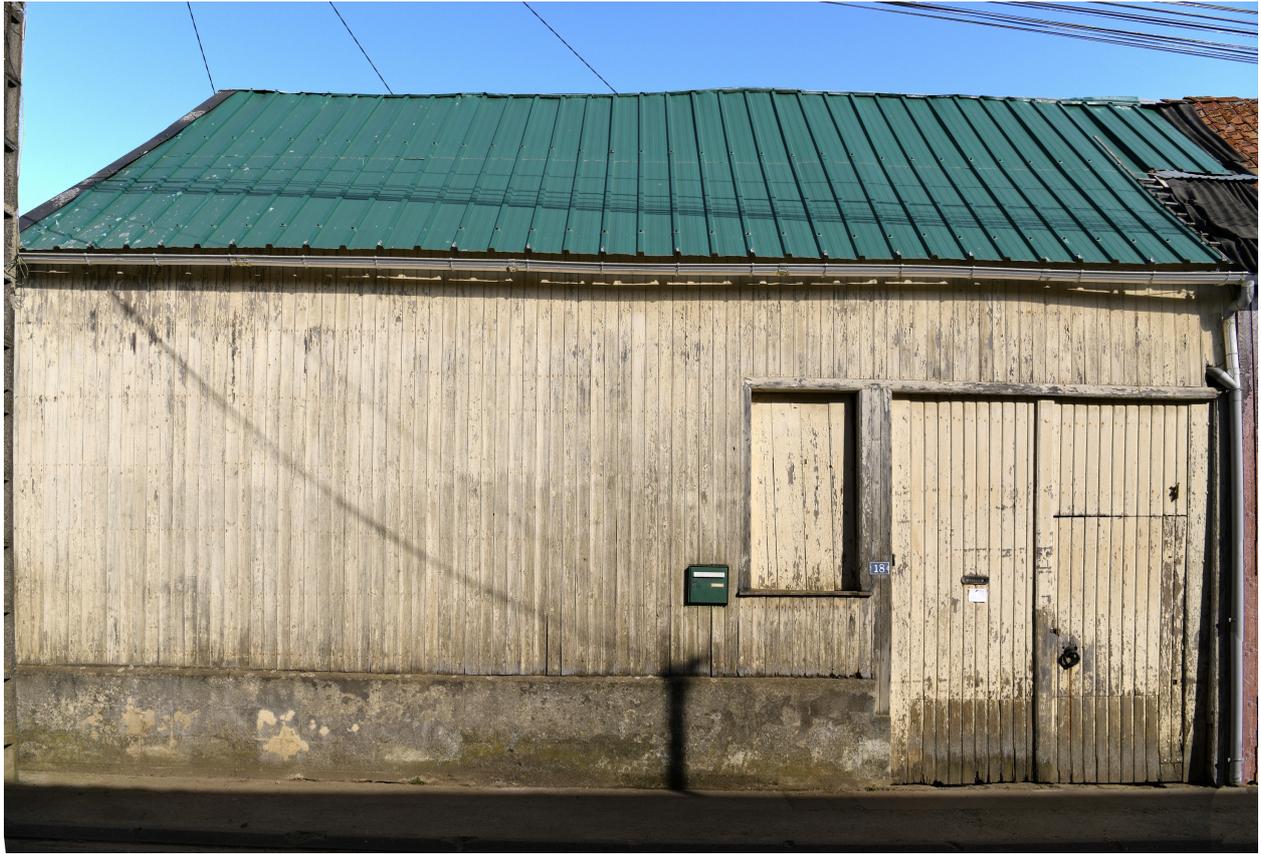
Grange avec porte à engranger couverte d'un essentage en clins, n°18 de la Grande Rue, vue depuis le sud.
Phot. Marc Kérignard
IVR32_20216000068NUCA

Grange avec porte à engranger couverte d'un essentage en clins, n°18 de la Grande Rue, vue depuis le sud.

Ces murs sont souvent recouverts aujourd'hui d'un enduit ou bien d'un essentage qui le protège du vent et de l'humidité. Les n°16 et 18 présentent par exemple ce type de revêtement, composé de longues planches verticales en bois (ou clins) tandis qu'au n°7 de la rue d'Hardivillers, la partie supérieure de la grange comprend un essentage d'ardoise (ill.).

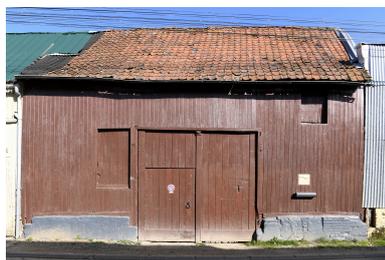
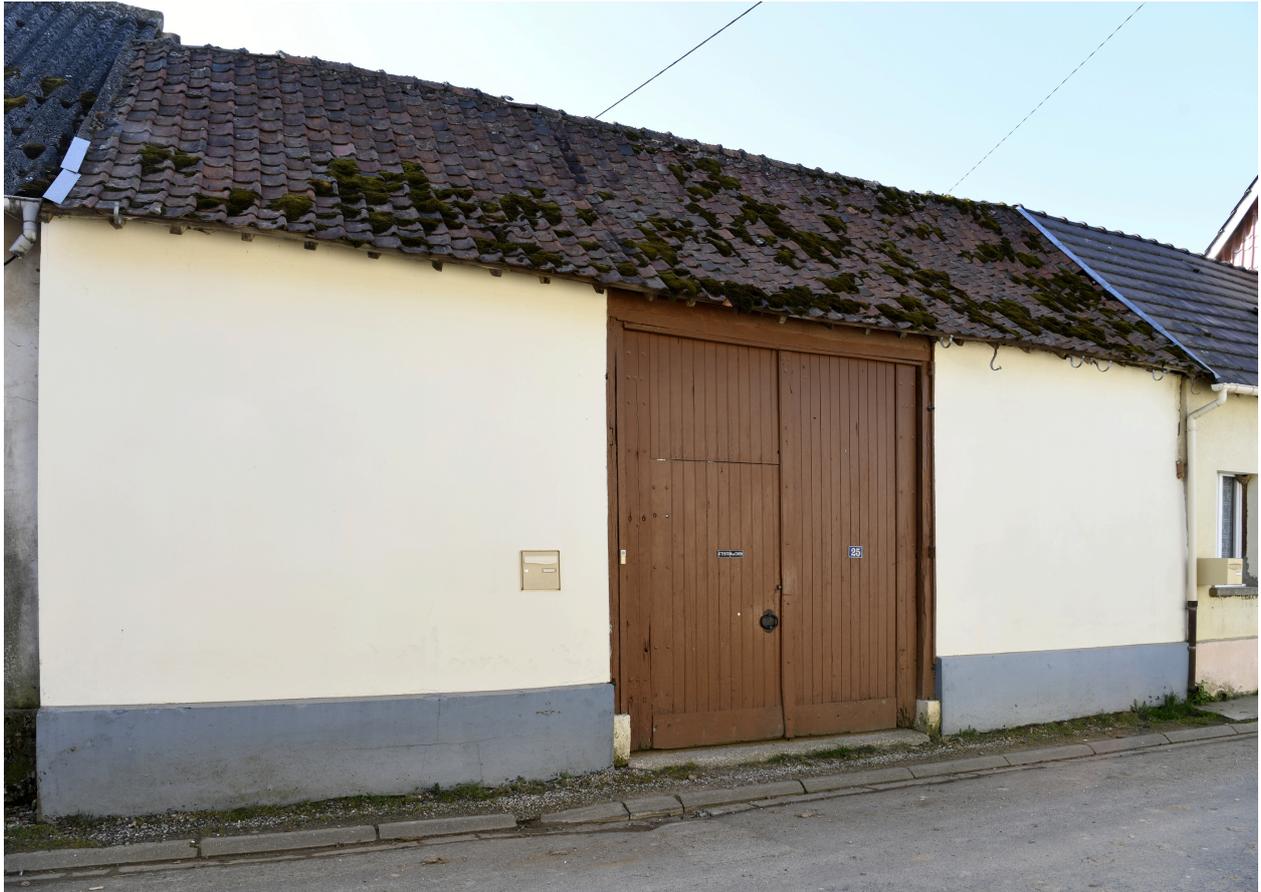
Grange sur rue, n°25 de la Grande Rue, vue depuis le nord.
Phot. Marc Kérignard
IVR32_20216000069NUCA

Grange sur rue, n°25 de la Grande Rue, vue depuis le nord.

En ce qui concerne les matériaux de couverture, si en 1841, les deux tiers des maisons sont en chaume, 5 ans plus tard les toits se couvrent d'ardoise, de tuiles et de pannes, mais le chaume reste employé pour la moitié des habitations. C'est à partir de 1856 que l'ardoise est le type de couverture le plus employé. Le n°5 rue de Caply, avec ses longs rampants de toits, garde la trace d'une couverture en chaume (ill.). Les toitures de certaines granges sur rue sont encore en pannes (n°25 de la Grande Rue (ill.)).

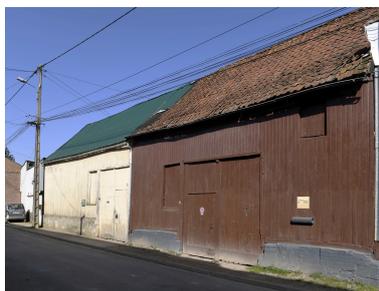
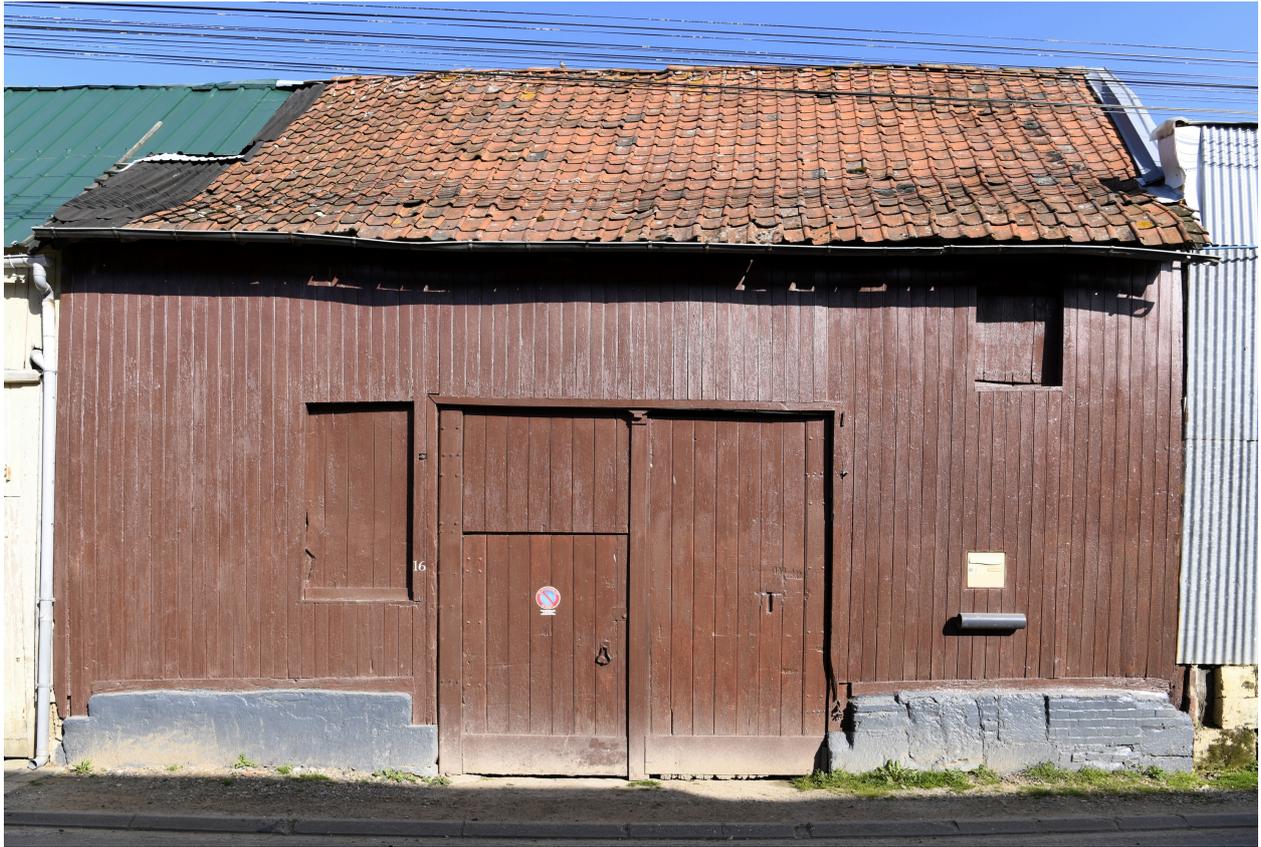
Grange essentée de clins avec porte à engranger, n°16 de la Grande Rue, vue depuis le sud.
Phot. Marc Kérignard
IVR32_20216000070NUCA

Grange essentée de clins avec porte à engranger, n°16 de la Grande Rue, vue depuis le sud.

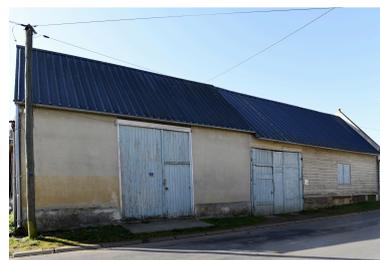
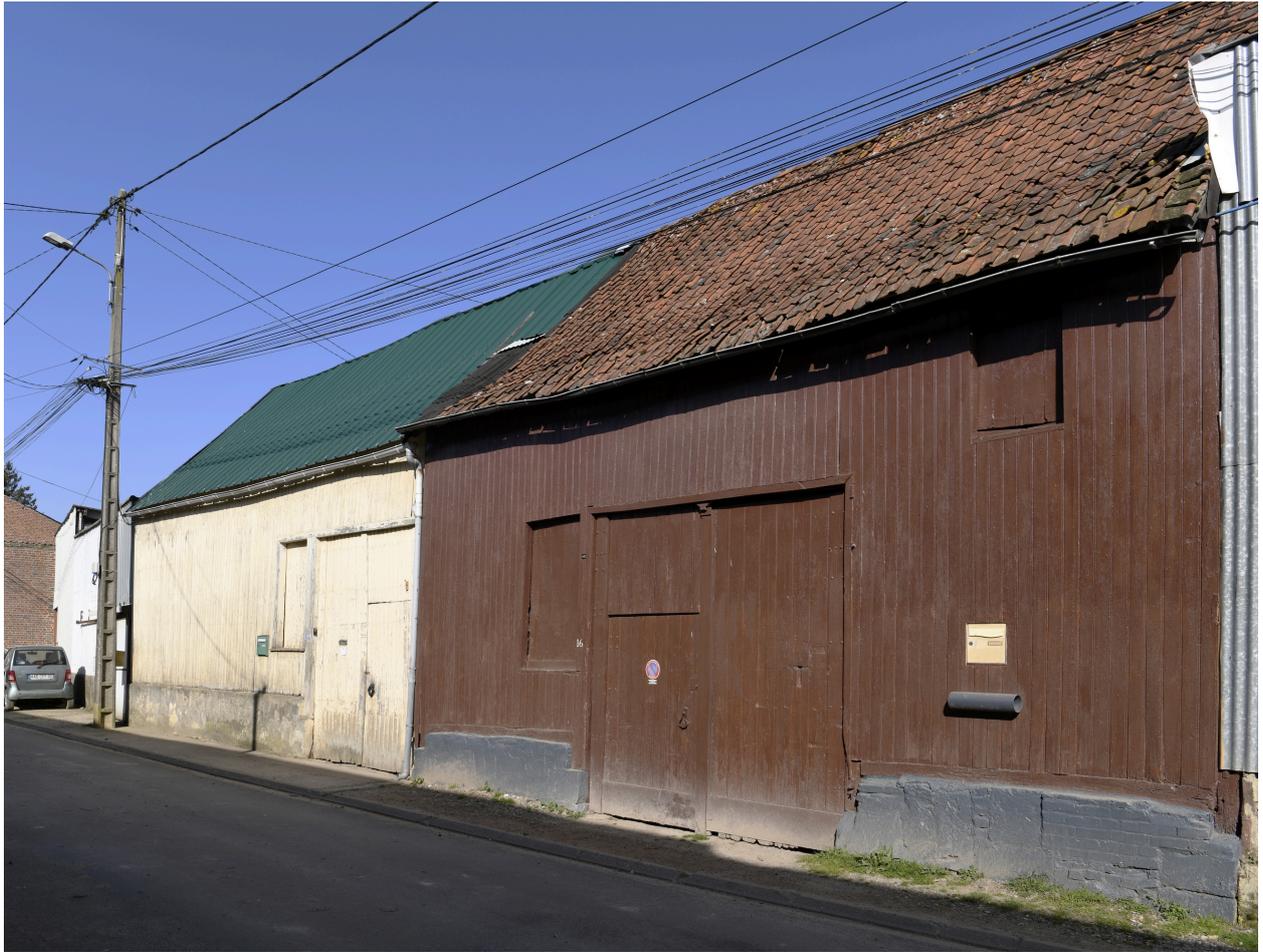
Granges aux n°16 et 18 de la Grande Rue, vue depuis le sud-est.
Phot. Marc Kérignard
IVR32_20216000071NUCA

Granges aux n°16 et 18 de la Grande Rue, vue depuis le sud-est.

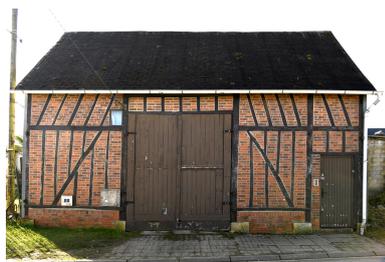
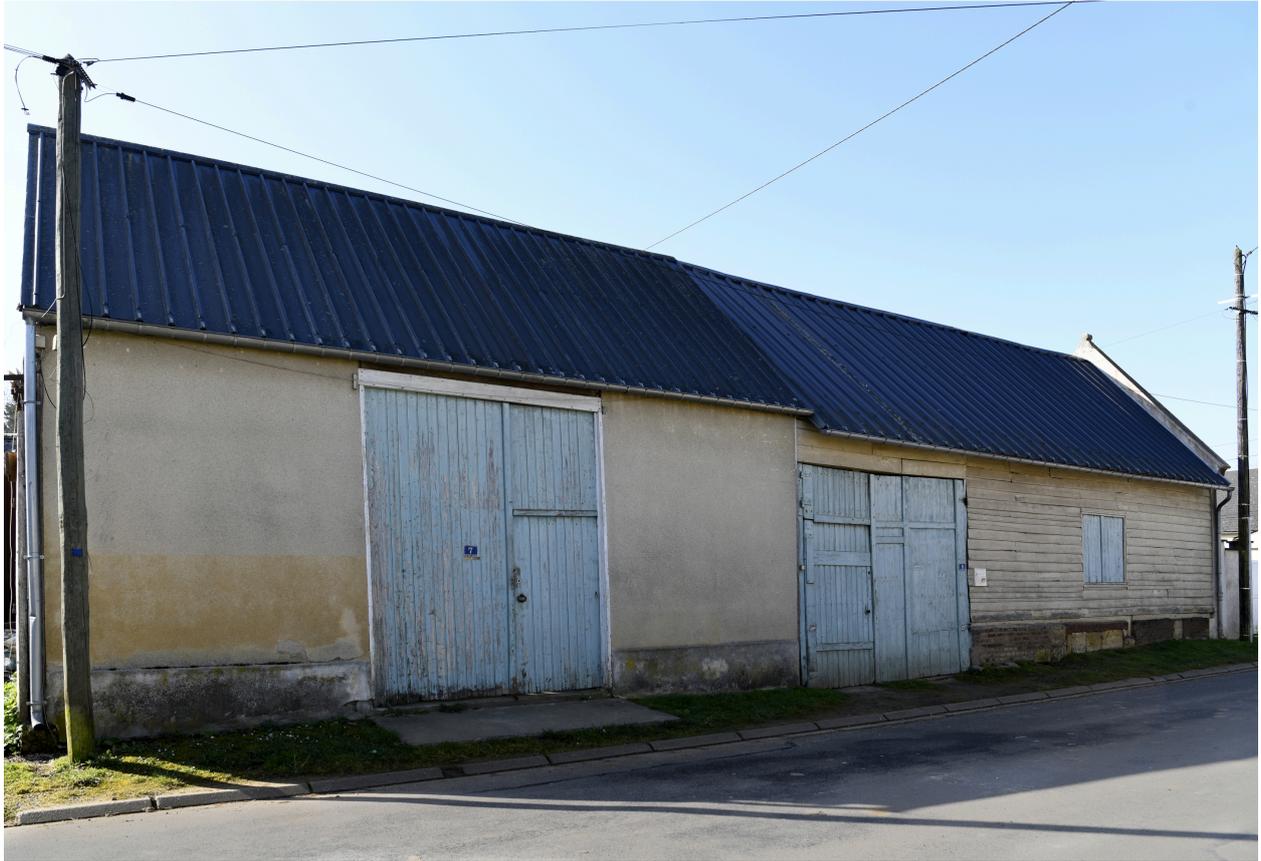
Alignement de deux granges sur rue (n°7 et 9), Grande Rue, vue depuis le nord.
Phot. Marc Kérignard
IVR32_20216000075NUCA

Alignement de deux granges sur rue (n°7 et 9), Grande Rue, vue depuis le nord.

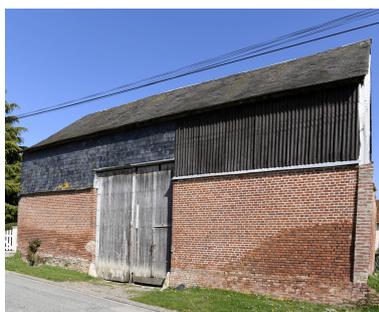
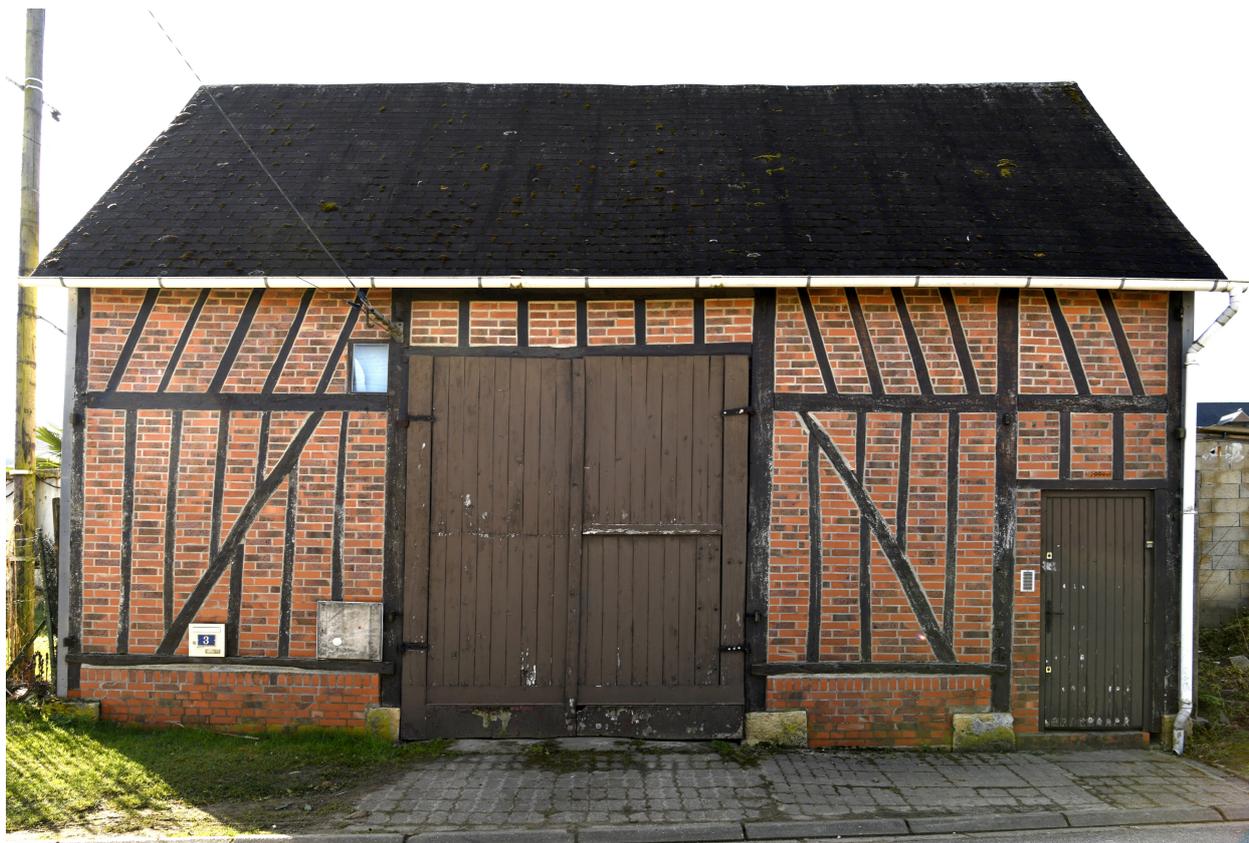
Grange sur rue, n°3 de la Grande Rue, vue depuis le nord.
Phot. Marc Kérignard
IVR32_20216000076NUCA

Grange sur rue, n°3 de la Grande Rue, vue depuis le nord.

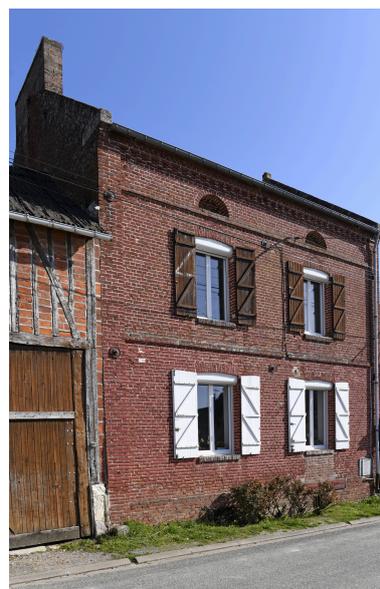
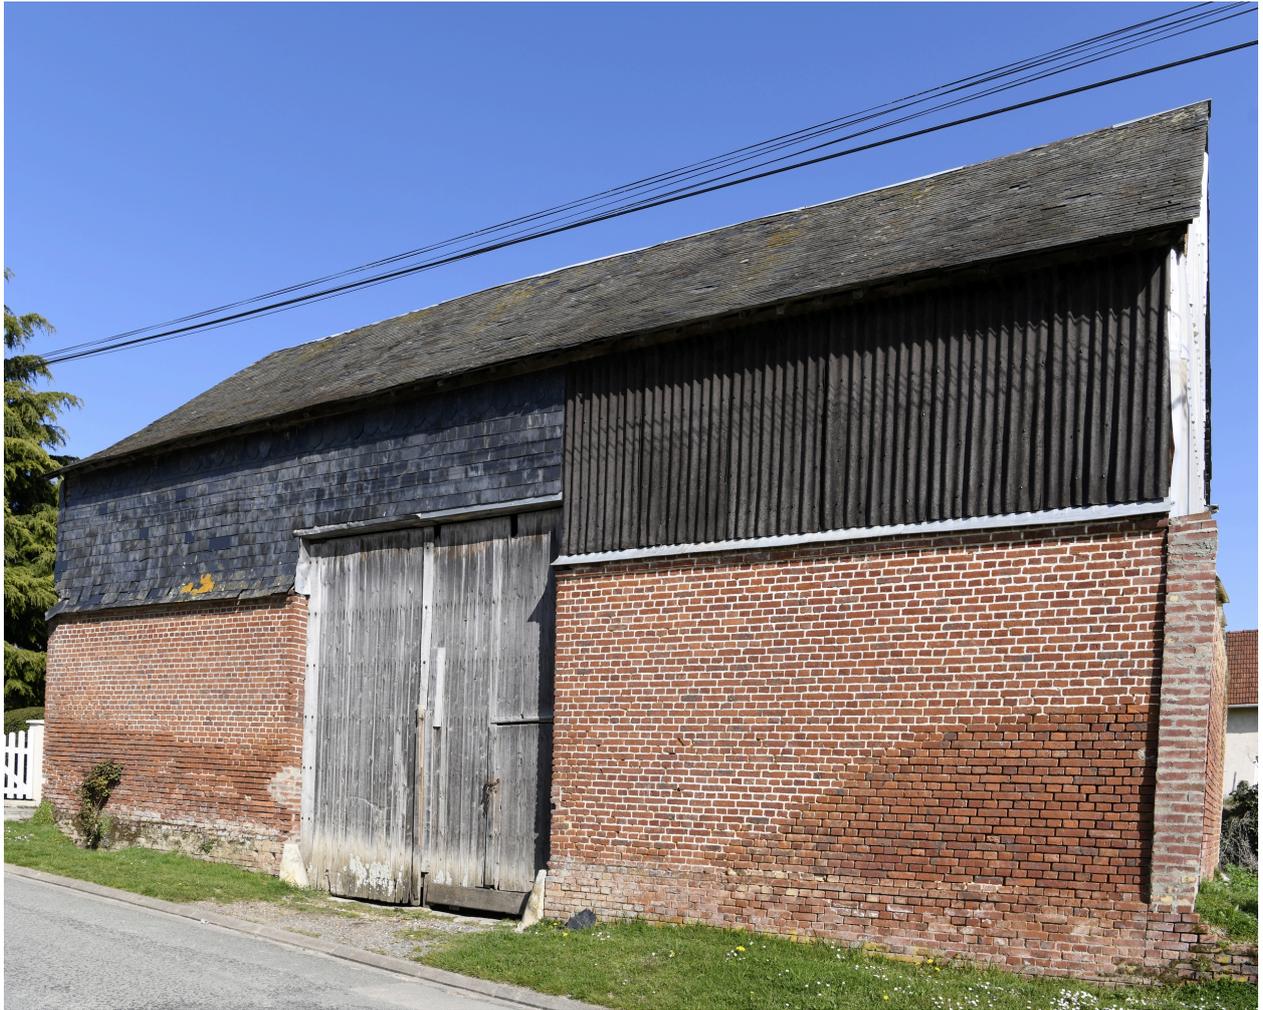
Grange en brique avec essentage d'ardoise et de tôle, n°7 de la rue d'Hardivillers, vue depuis le sud.
Phot. Marc Kérignard
IVR32_20216000083NUCA

Grange en brique avec essentage d'ardoise et de tôle, n°7 de la rue d'Hardivillers, vue depuis le sud.

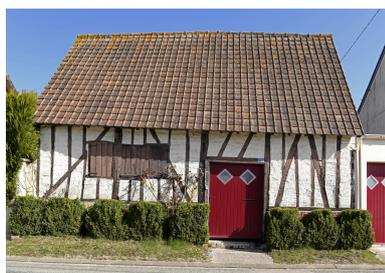
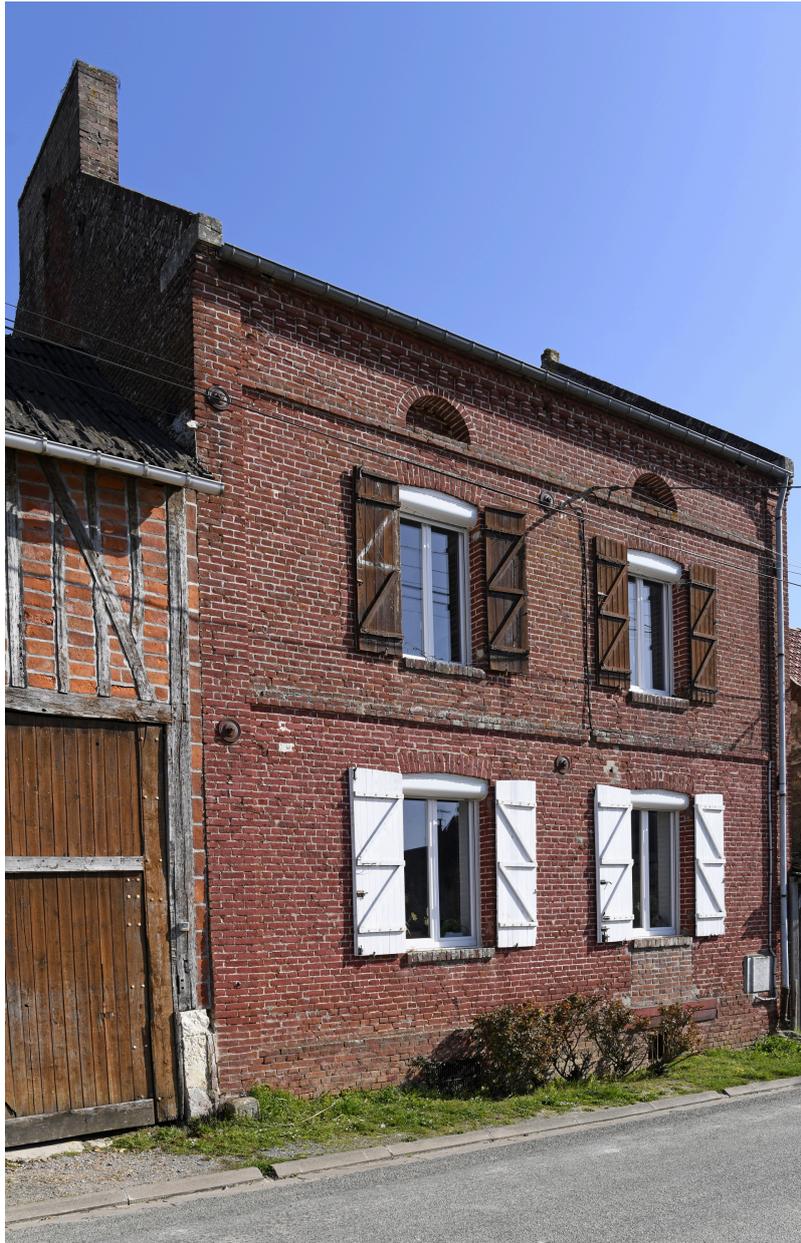
Ancien commerce (?), n°15 de la rue d'Hardivillers, vue depuis le sud.
Phot. Marc Kérignard
IVR32_20216000084NUCA

Ancien commerce (?), n°15 de la rue d'Hardivillers, vue depuis le sud.

L'utilisation de la brique se développe dans la seconde moitié du XIX^e siècle mais elle semble avoir été employée plus tardivement que dans les villages des environs. Les maisons au 15 rue de Caply (ill.), et 15 rue d'Hardivillers (ancien commerce ? (ill.)) ont certainement été construites autour des années 1900. C'est surtout dans la première moitié du XX^e siècle que ce matériau pénètre à Troussencourt, avec quelques exemples toujours en place aujourd'hui (n°14 et ferme au n°11 de la rue de l'École).

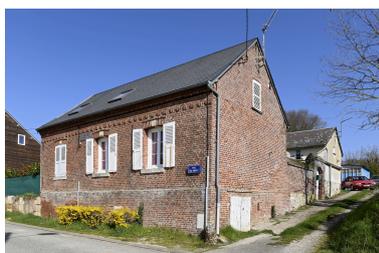
Logis, n°15 de la rue de Caply, vue depuis le sud-est.
Phot. Marc Kérignard
IVR32_20216000090NUCA

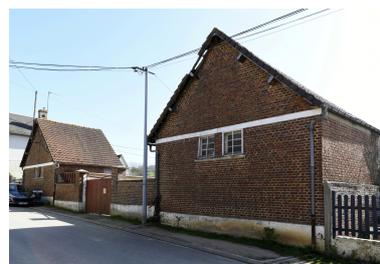
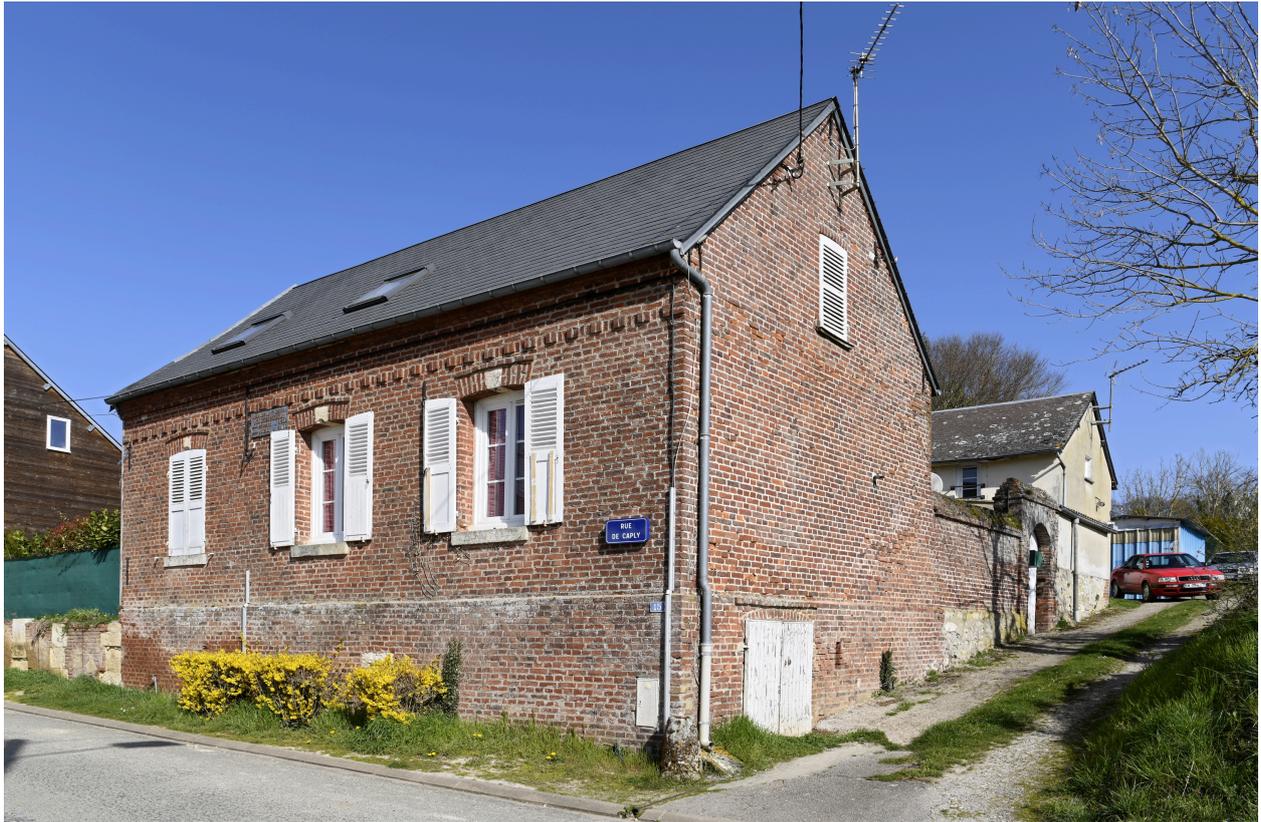
Logis, n°15 de la rue de Caply, vue depuis le sud-est.

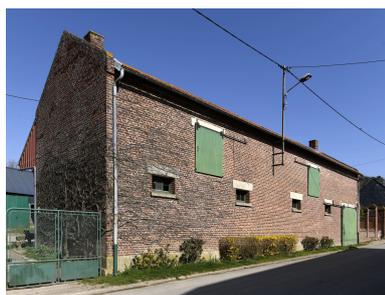
Étables ou écuries, première moitié du XXe siècle, n°11 de la rue de l'École, vue depuis le sud-est.
Phot. Marc Kérignard
IVR32_20216000093NUCA

Étables ou écuries, première moitié du XXe siècle, n°11 de la rue de l'École, vue depuis le sud-est.

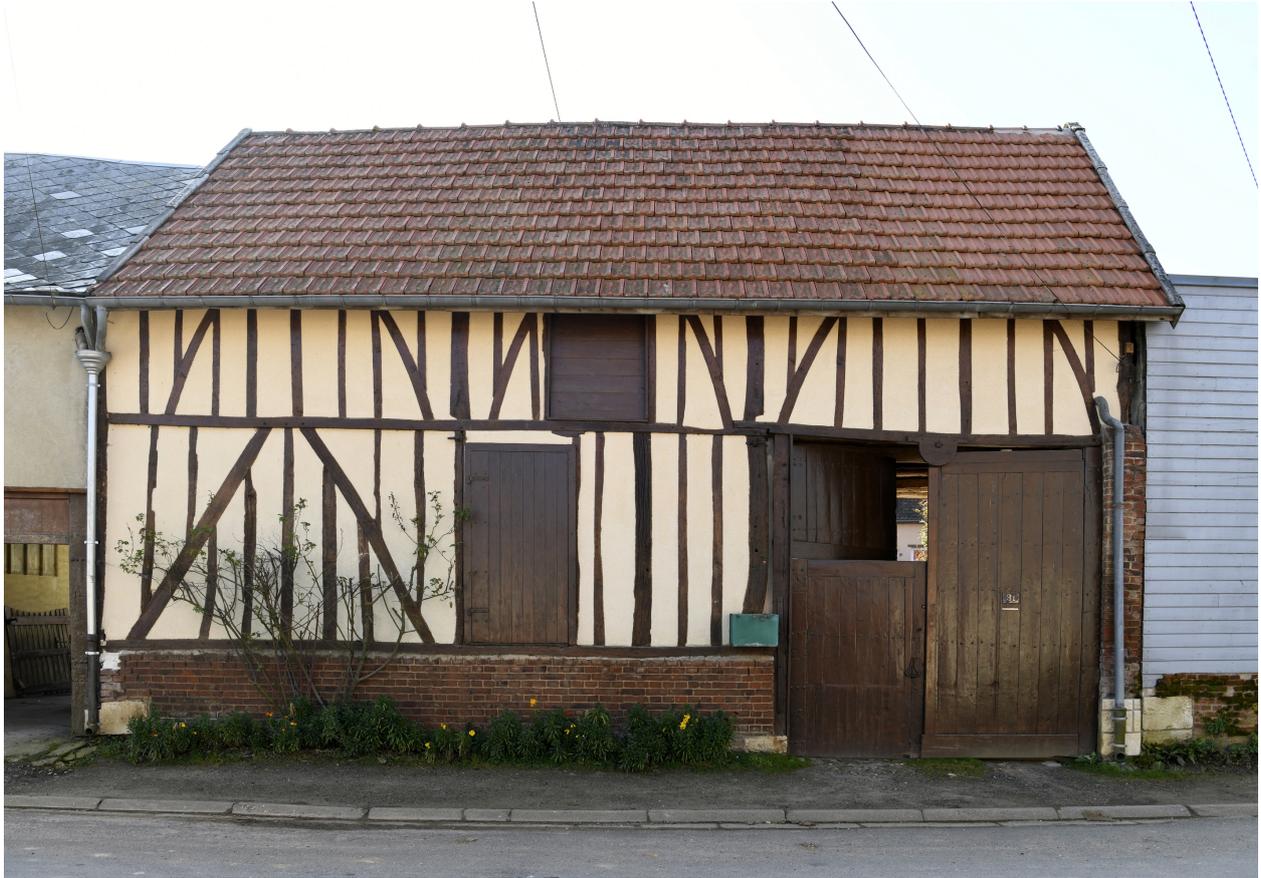
Ancienne grange sur rue avec porte à engranger et fenil, n°31 de la Grande Rue.
Phot. Marc Kérignard
IVR32_20216000066NUCA

Ancienne grange sur rue avec porte à engranger et fenil, n°31 de la Grande Rue.

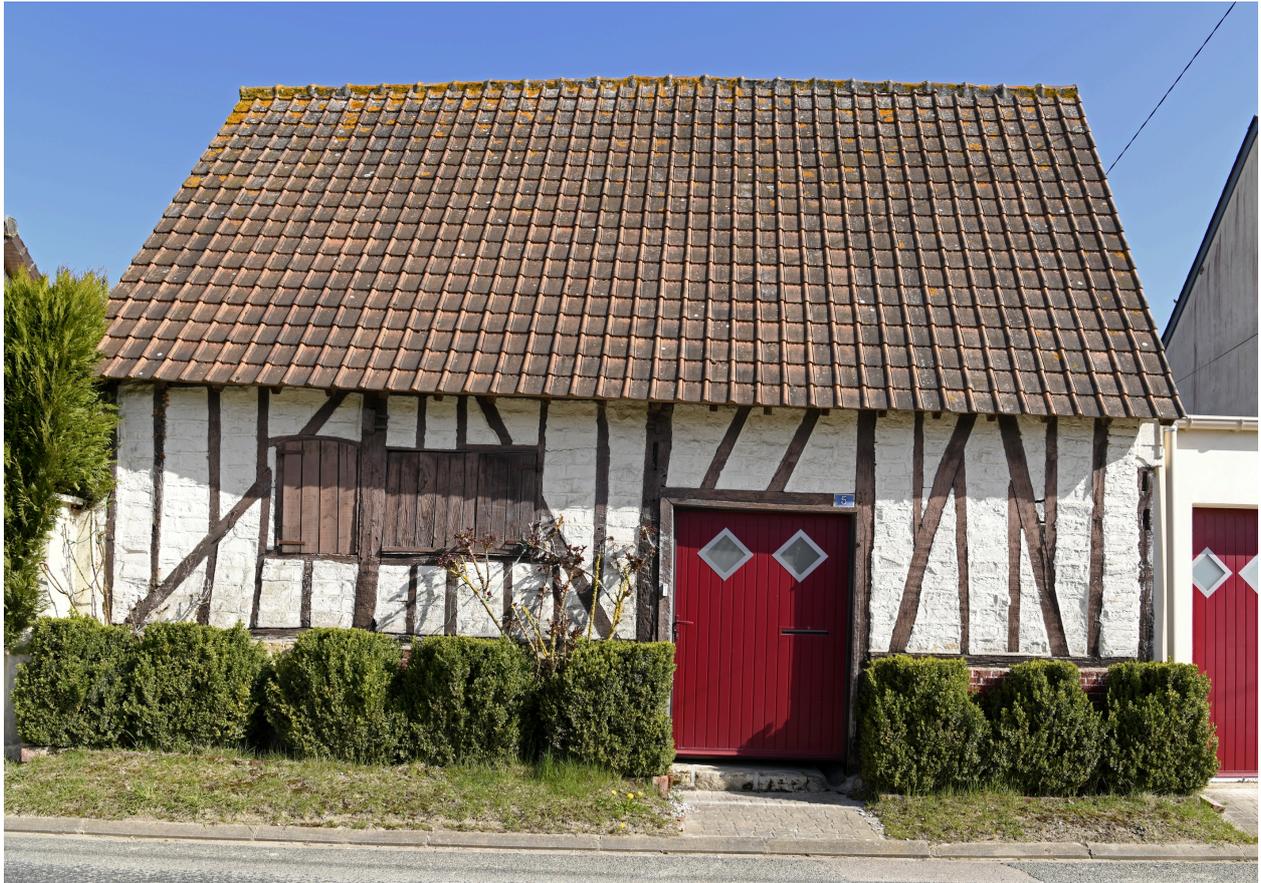
Logis (ancienne boutique d'artisan ?), n°5 de la rue de Caply, vue depuis le sud.

Logis (ancienne boutique d'artisan ?), n°5 de la rue de Caply, vue depuis le sud.
Phot. Marc Kérignard
IVR32_20216000087NUCA

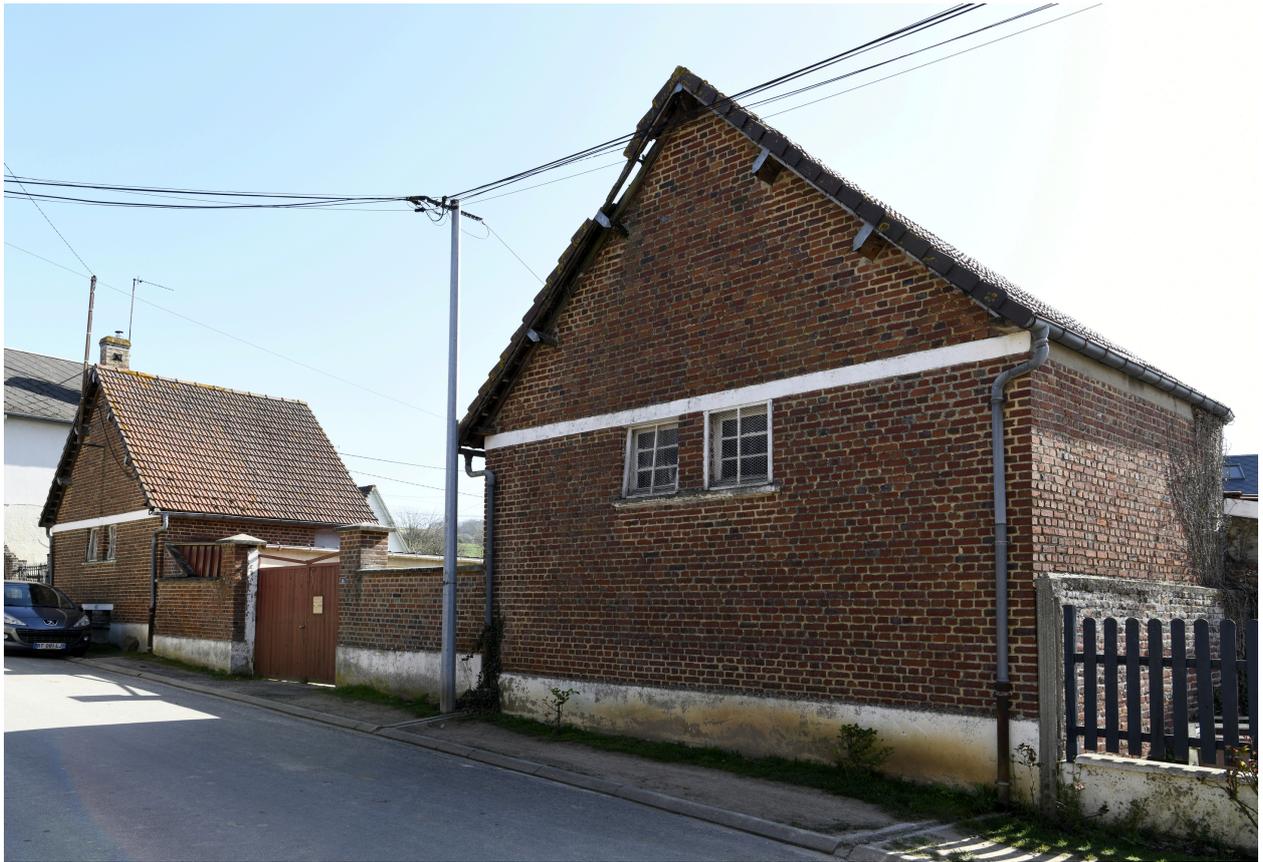
Ferme, première moitié du XXe siècle, n°14 de la rue de l'École, vue depuis le sud-ouest.

Ferme, première moitié du XXe siècle, n°14 de la rue de l'École, vue depuis le sud-ouest.
Phot. Marc Kérignard
IVR32_20216000092NUCA

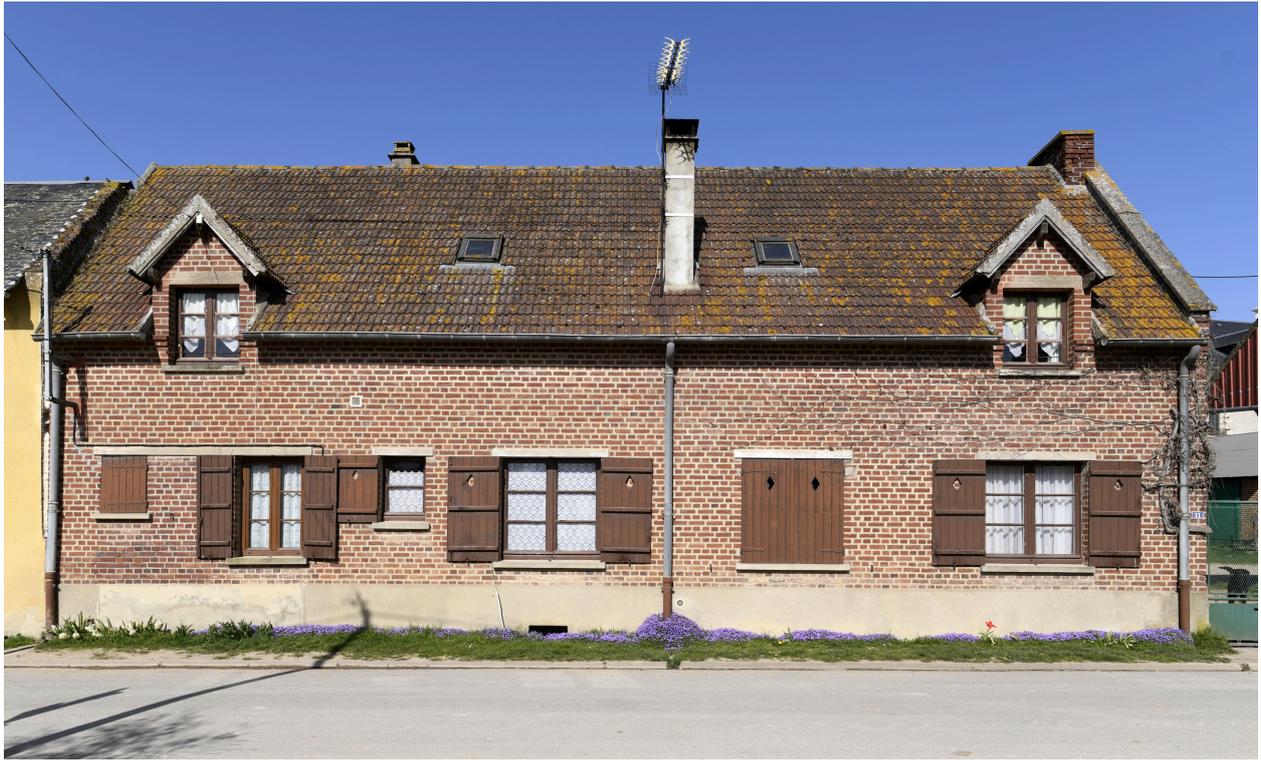
Logis de ferme, première moitié du XXe siècle, n°11 de la rue de l'École, vue depuis l'est.

Logis de ferme, première moitié du XXe siècle, n°11 de la rue de l'École, vue depuis l'est.
Phot. Marc Kérignard
IVR32_20216000094NUCA

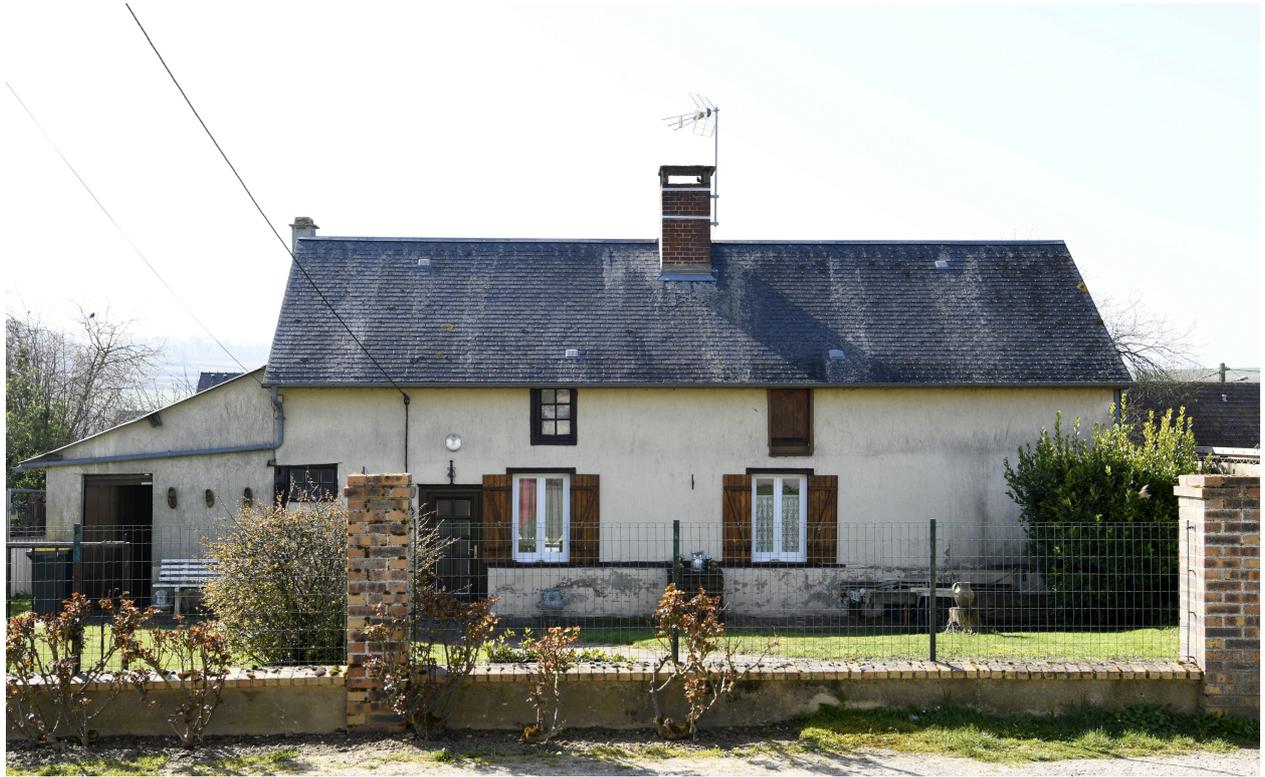
Logis d'une ancienne ferme picarde, n°6 de la rue d'Hardivillers, vue depuis le nord.

Les logis, volontairement construits en fond de cour pour éviter toute diffusion d'un incendie survenant dans la grange, sont également édifiés en torchis et pan de bois. Le n°6 de la rue d'Hardivillers (ill.) était le logis d'une ferme avec grange sur rue (aujourd'hui disparue). Il est visible sur le cadastre napoléonien. La maçonnerie en torchis et pan de bois est aujourd'hui recouverte d'un enduit, mais un soubassement surmonté d'une poutre sablière est toujours perceptible.

L'élévation est composée de deux niveaux : un niveau d'habitation avec une porte et deux fenêtres successives ; un niveau de comble percé de deux ouvertures. Le pignon est couvert d'un essentage horizontal en bois. Il est flanqué d'une remise, construite plus tardivement.
