Hauts-de-France, Somme  
Le Crotoy  
fermes Mayoc  
5 hameau de Mayocq

## Ancienne ferme de Mayoc

Numéro de dossier : IA80007805  
Date de l'enquête initiale : 2004  
Date(s) de rédaction : 2004  
Cadre de l'étude : inventaire préliminaire arrière-pays maritime picard  
Degré d'étude : étudié

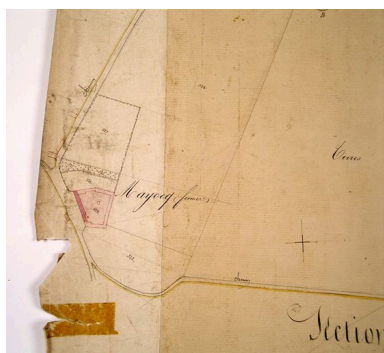
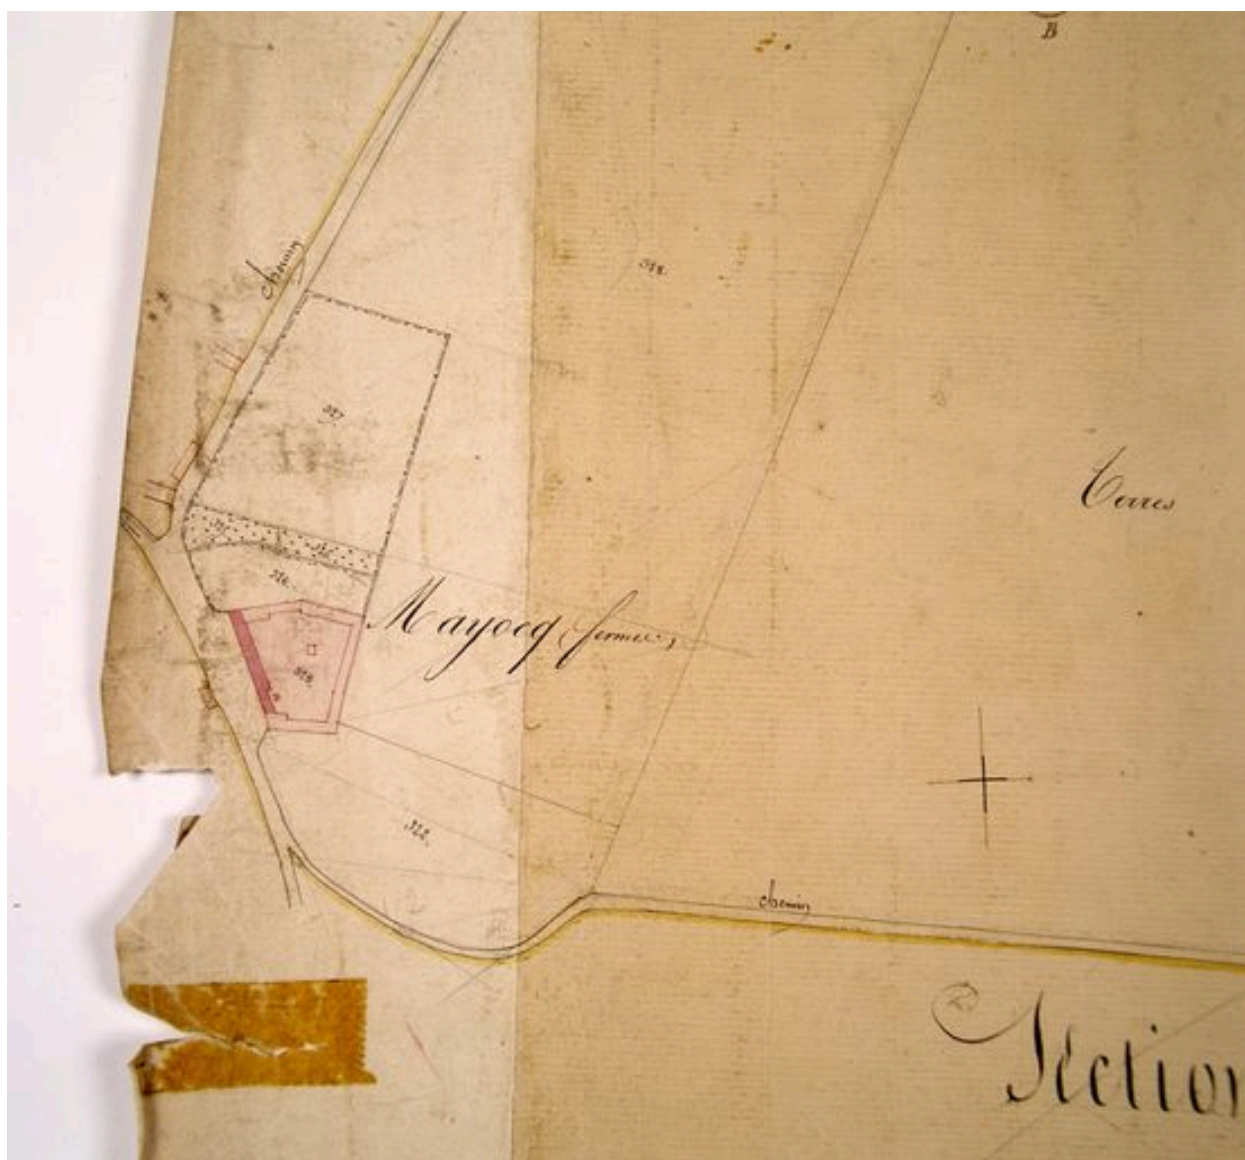
Extrait du cadastre  
napoléonien présentant le  
plan de la ferme en 1828.

Extrait du cadastre napoléonien présentant le plan de la ferme en 1828.

Cette ferme figure sur une carte du 18<sup>e</sup> siècle (AD Somme ; RL 343), occupant un plan au sol rectangulaire à cour fermée, avec colombier au centre. Elle apparaît également sur le cadastre napoléonien selon un plan relativement similaire. Le logis occupait tout le côté sud de la cour (aujourd'hui, il semble beaucoup moins long). Tout le côté occidental était occupé par des bâtiments agricoles. Le colombier occupait encore le coeur de la cour. Il ne reste rien de cette première ferme.

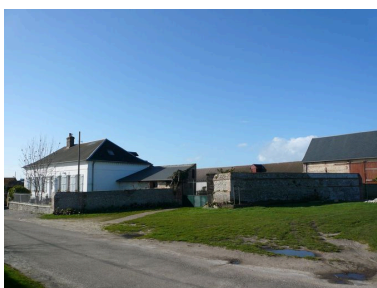
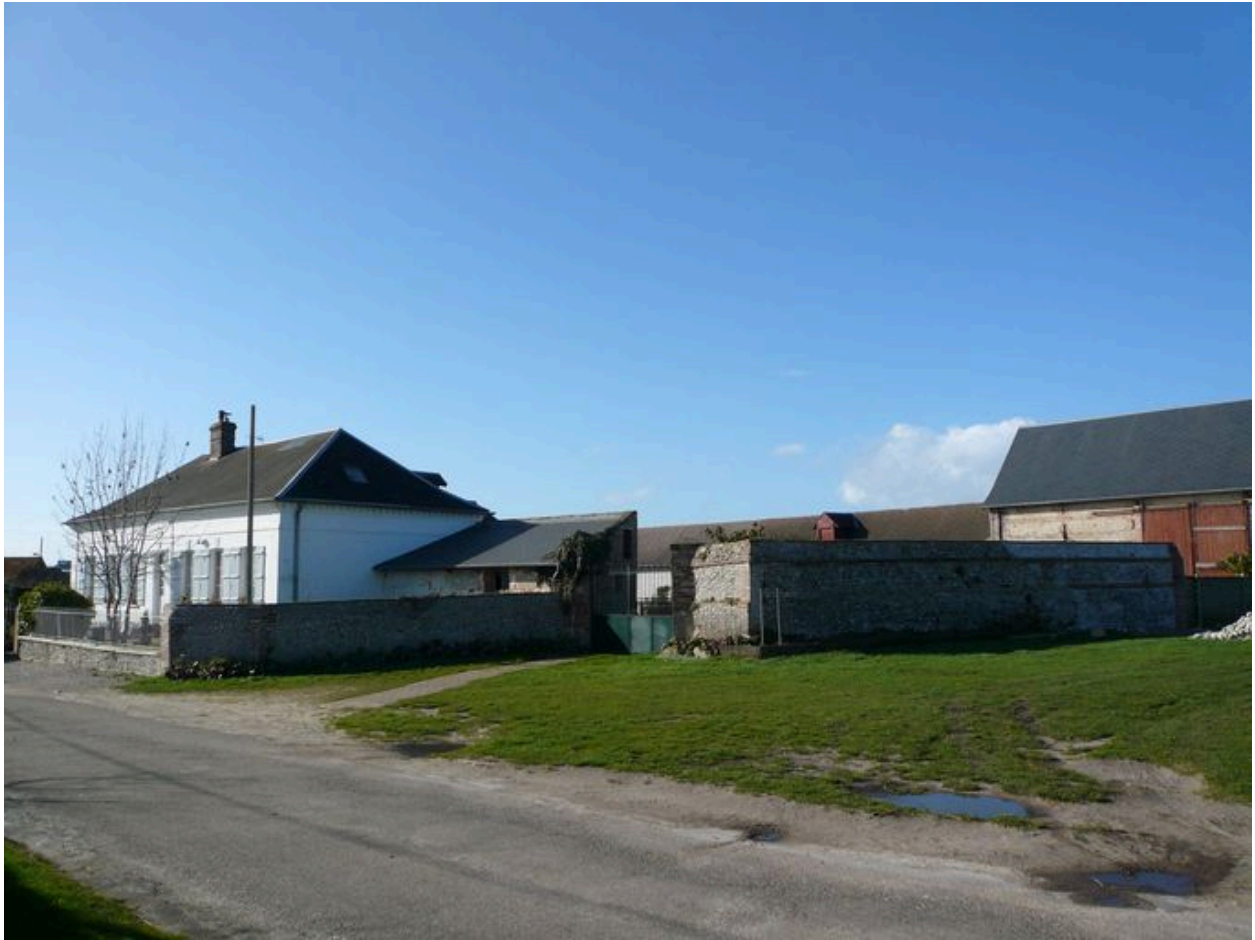
Vue d'ensemble depuis le sud-est.  
Phot. Inès Guérin  
IVR22\_20078005422NUCA

Vue d'ensemble depuis le sud-est.

L'ancienne ferme comprend un ensemble de bâtiments disposés sur les trois côtés d'une cour ouverte à l'est. On notera la présence d'un mur de délimitation de propriété, composé d'assises de brique avec blocage de galets. L'entrée de la cour se trouve à l'angle sud-est ; celle-ci est matérialisée par la présence de deux piliers en brique, se présentant sur l'angle, surmontés de chaperons.

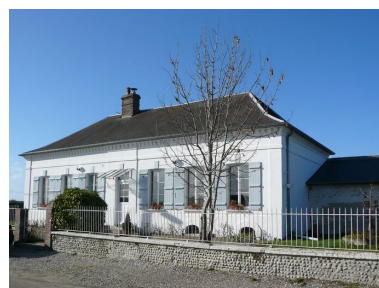
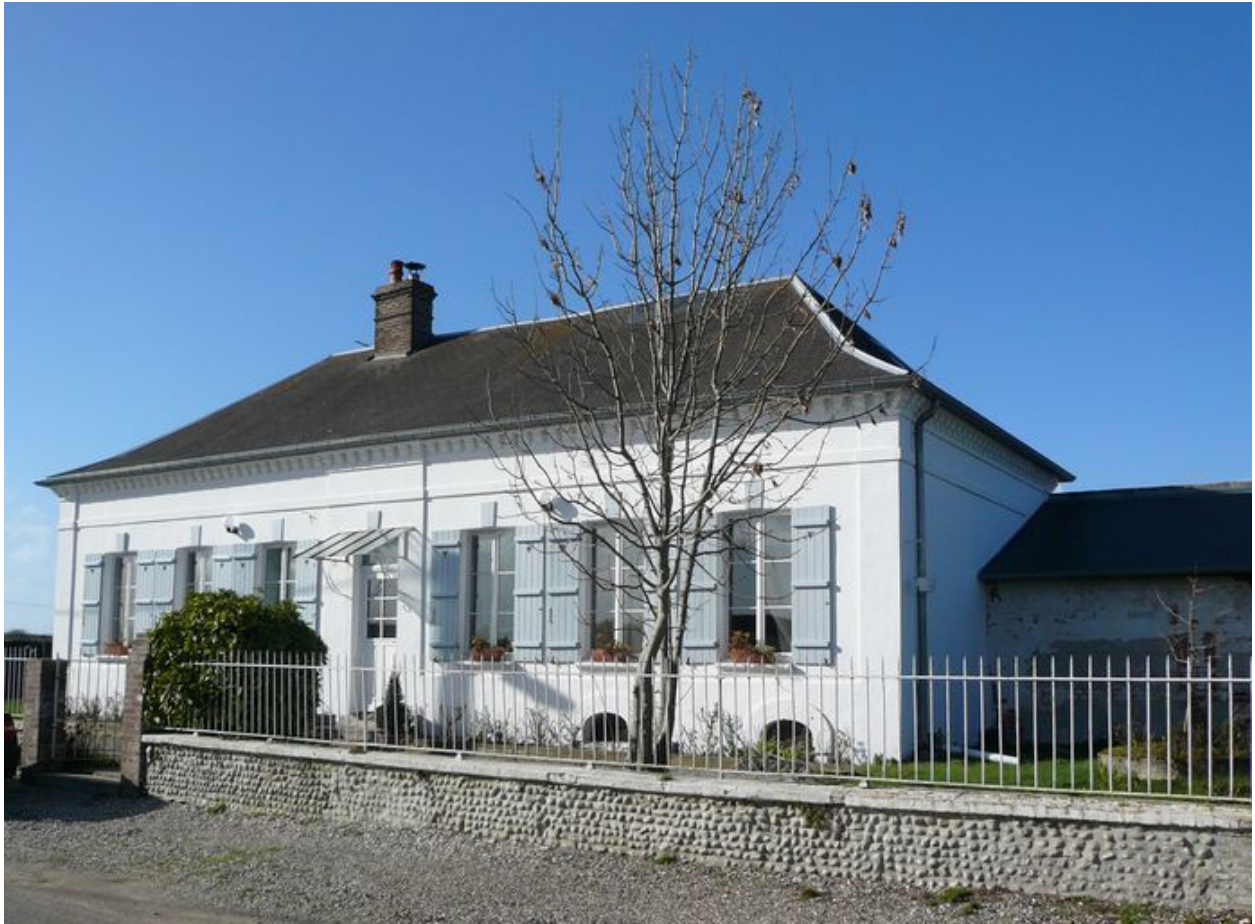
Vue du logis.  
Phot. Inès Guérin  
IVR22\_20058001443NUCA

Vue du logis.

Long de sept travées, le logis, également en brique, recouvert d'enduit, se présente face sur rue, bordant une partie du côté sud de la cour. En léger retrait de la voie de circulation, il dispose d'un petit jardinet le séparant de l'espace public, bordé sur celui-ci d'un muret en galets. Le rez-de-chaussée surélevé dissimule une cave ajourée de deux baies à arc en anse de panier. Le comble à surcroît est coiffé d'un toit à longs pans et croupes en ardoise. Le décor se concentre à la corniche sous forme d'une frise de briques moulurées.

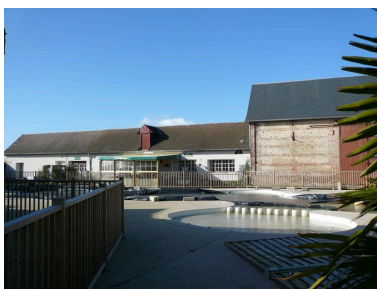
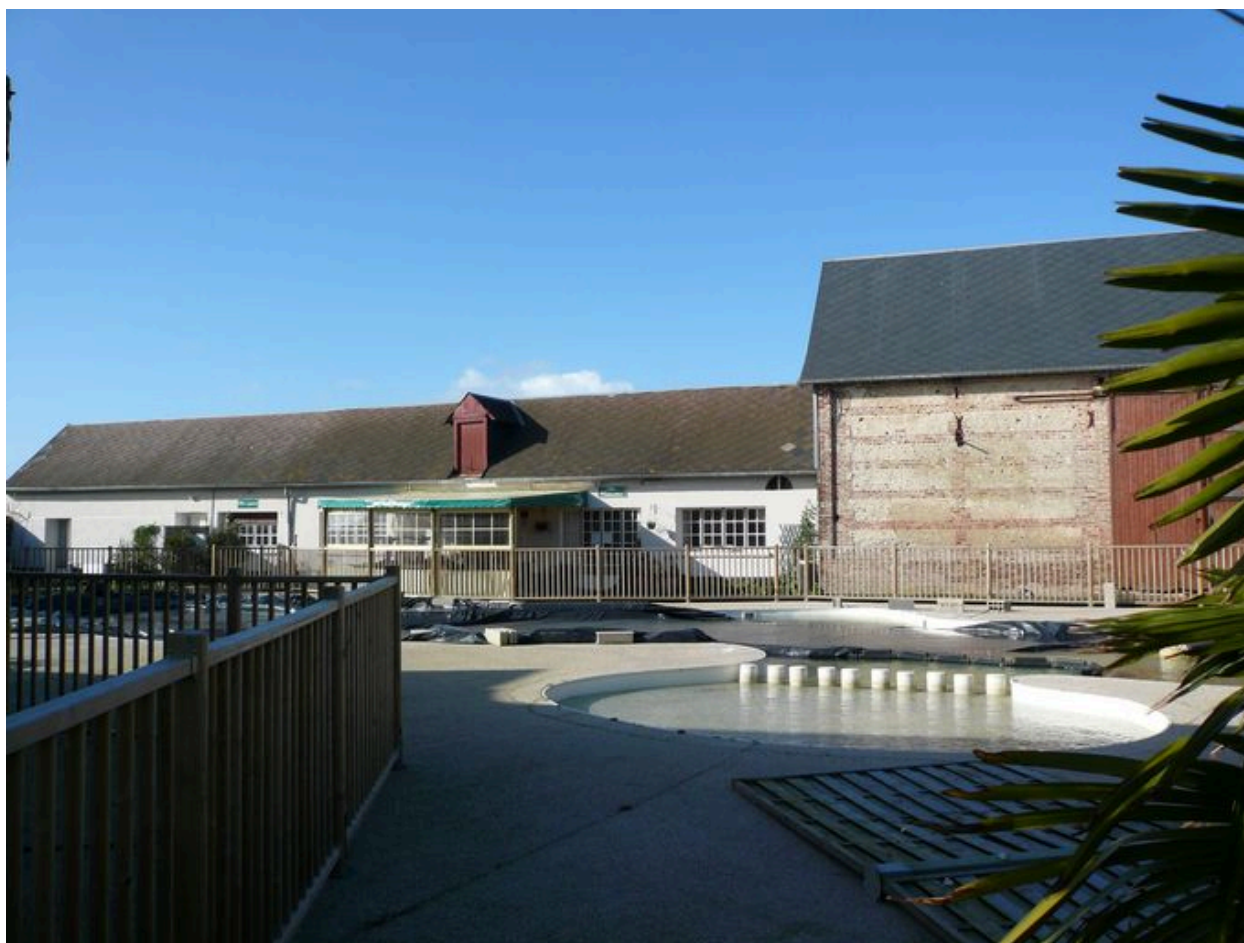
Vue des étables au nord.  
Phot. Inès Guérin  
IVR22\_20078005421NUCA

Vue des étables au nord.

Les autres bâtiments ont un appareillage composé d'assises de briques avec remplissage de galets liés au mortier de chaux. Une première grange occupe tout le côté occidental de la cour ; elle est couverte d'un toit à longs pans et croupes en ardoise. Les étables, flanquées à l'est de la seconde grange, s'alignent sur tout le côté nord de la propriété ; elles disposent d'une lucarne à fenêtre pendante permettant l'engrangement. Le toit à longs pans est pourvu d'un matériau synthétique. Le pignon occidental de la grange, laissé à découvert par les écuries plus basses, est recouvert d'un essentage d'ardoises.

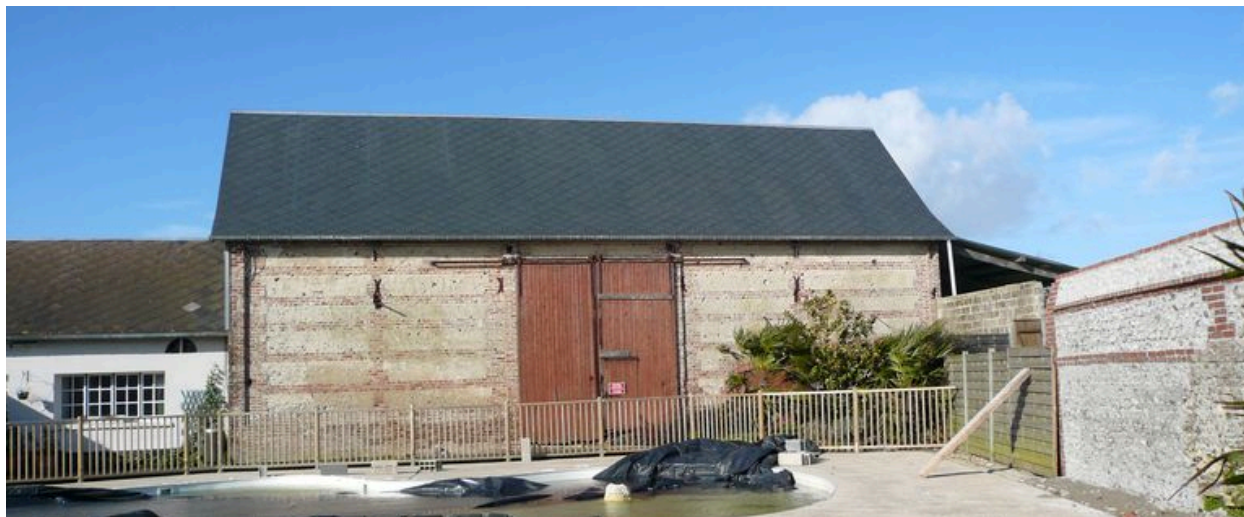
Vue de la grange au nord de la cour.  
Phot. Inès Guérin  
IVR22\_20078005420NUCA

Vue de la grange au nord de la cour.
