## L'habitat du village de Chepoix

Numéro de dossier : IA60005369

Cadre de l'étude : inventaire topographique Communauté de communes Oise Picarde

Dénomination : maison, ferme

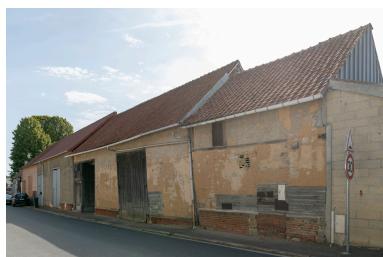
Alignement de granges sur la rue Roland-Mariage, vue prise depuis le nord.  
Phot. Marc Kérignard  
IVR32\_20236000882NUCA

Alignement de granges sur la rue Roland-Mariage, vue prise depuis l'est.  
Phot. Marc Kérignard  
IVR32\_20236000884NUCA

La rue Roland Mariage offre un bel exemple de ces fronts de granges alignées sur la rue (ill.). Les bâtiments sont distribués ainsi sur la parcelle : grange avec façade sur rue, logis en fond de cour parallèle à la grange, jardin et potager puis accès au chemin du tour de ville en fond de parcelle. Entre la grange et le logis, des bâtiments liés aux activités agricoles de subsistance sont répartis perpendiculairement à la rue. Leur nombre varie d'une ferme à l'autre : poulailler, soue à cochons, étable, écurie, fenil, fournil, remise. Ce type d'habitat est dans un premier temps celui des fabricants de bas, tisserands, bonnetiers puis à partir de la seconde moitié du XIX<sup>e</sup> siècle, celui des ouvriers (agricole, laitier, brossier), ménagers ou artisans dont la femme est fileuse ou couturière. Il est adapté à la double activité des habitants du plateau picard : travaux agricoles sur la ferme durant la belle saison et emplois complémentaires pendant la morte saison (activités textiles à domicile, travaux agricoles saisonniers chez un gros cultivateur). Cette typologie est la plus fréquente à Chepoix et dans les autres villages des environs.

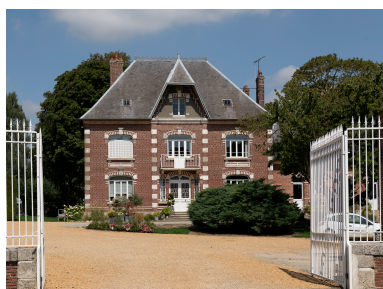
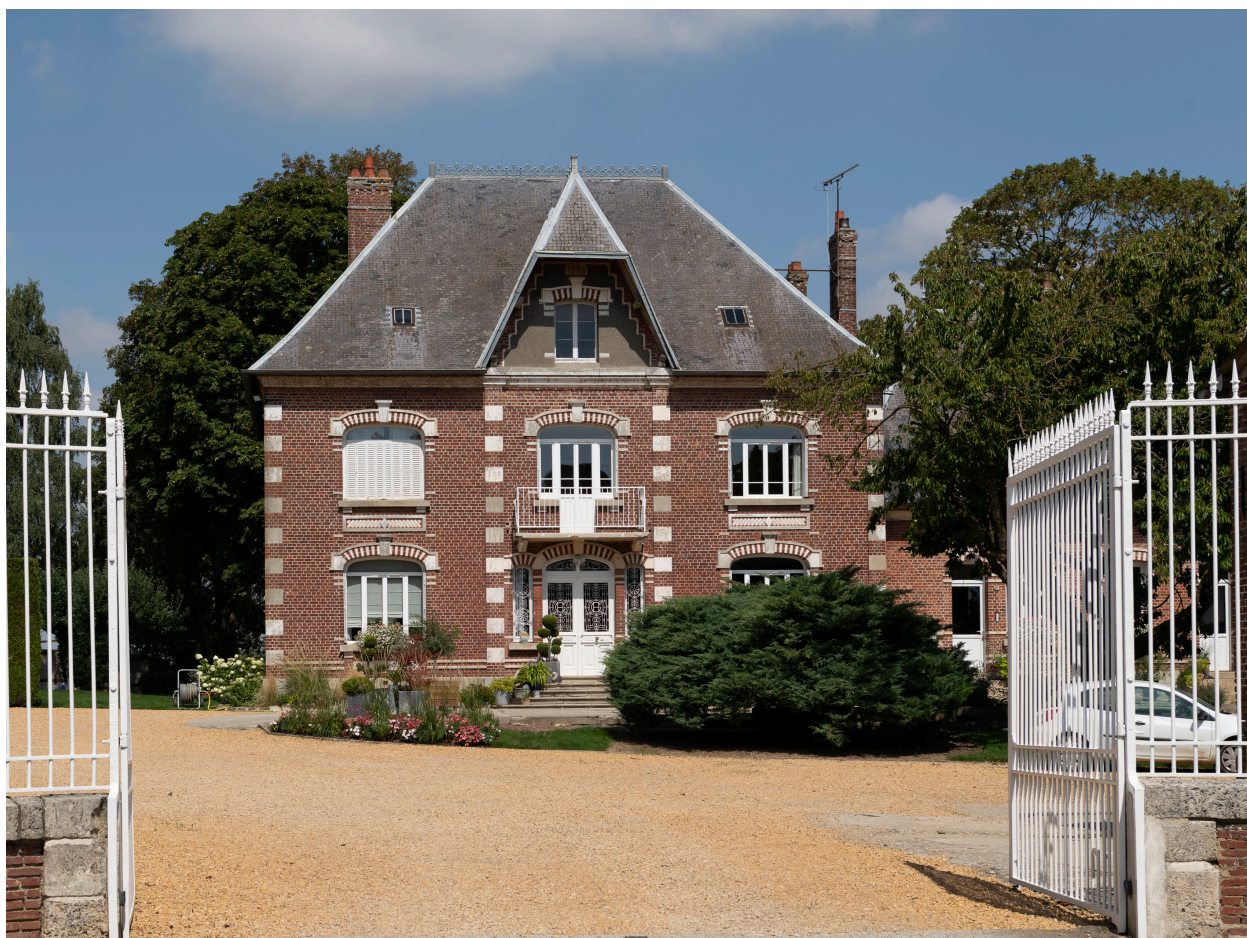
Logis de la ferme dite "de M. Geffroy", n°67 de la rue Roland-Mariage, vue prise depuis le sud.  
Phot. Marc Kérignard  
IVR32\_20236000871NUCA

Outre cette première typologie, où habite la famille du paysan-artisan, Chepoix compte plusieurs exemples de fermes de cultivateurs (terme mentionné dans les recensements de population), gros centres d'exploitations qui employaient de la main d'œuvre extérieure. Elles sont organisées autour d'une cour, fermée par les différents bâtiments. La ferme dite de M. Geffroy (n°67 rue Roland Mariage, ill.), propose un bel exemple d'une exploitation agricole qui s'est développée dans la première moitié du XX<sup>e</sup> siècle. Les bâtiments d'exploitation sont distribués autour de la cour de ferme et s'ouvrent sur elle. Les façades des étables et écuries longent la rue. Elles sont percées d'ouvertures régulières au premier niveau. Une corniche le sépare du second niveau, doté d'une porte à engranger le foin et le grain. La date portée sur le fronton de la façade du logis signale sa reconstruction en 1924.

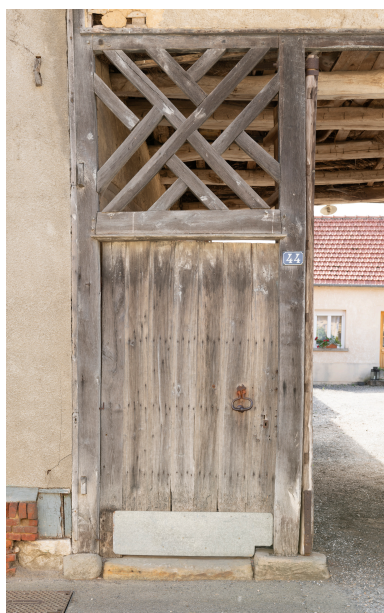
Porte piétonne avec imposte ajourée, n°44 de la rue Roland-Mariage, vue prise depuis le nord.  
Phot. Marc Kérignard  
IVR32\_20236000881NUCA

une porte piétonne étant découpée dans l'un des deux (n°50, 48, 46). Le n°44 offre un bel exemple de porte piétonne surmontée d'une imposte ajourée, ornée d'une croix de saint André agrémentée d'un décor géométrique (ill.).

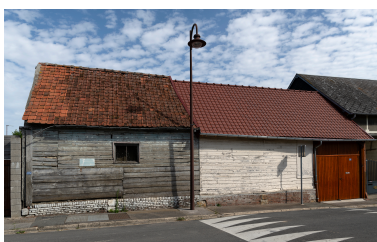
Deux granges sur rue, n°23-25 de la rue Roland-Mariage, vue prise depuis le sud.  
Phot. Marc Kérignard  
IVR32\_20236000890NUCA

Brique et pan de bois torchis sont les deux mises en œuvres visibles à Chepoix. Rue Roland-Mariage, les granges sur rue des habitations aux n°19 (ill.), 23 et 25 (ill.) sont par exemple déjà visibles sur le cadastre napoléonien. Elles sont antérieures au premier tiers du XIX<sup>e</sup> siècle. Si les solins sont en brique (assises posées à plat puis la dernière posée à chant), les maçonneries sont en pan de bois et torchis, recouvertes d'un essentage de bois afin de les protéger des intempéries (un autre exemple bien conservé se trouve au n°1 de la rue du Petit Paris (ill)). D'une manière générale, la rue Roland-Mariage a conservé une structure parcellaire ainsi que de nombreuses habitations antérieures au XIX<sup>e</sup> siècle (qu'une étude plus poussée permettrait d'identifier de manière exhaustive). La brique est presque systématiquement employée pour les solins des granges. Parfois, ces soubassements sont renforcés par des blocs de calcaire, situés aux retombées des poteaux de pan de bois verticaux (n°10).

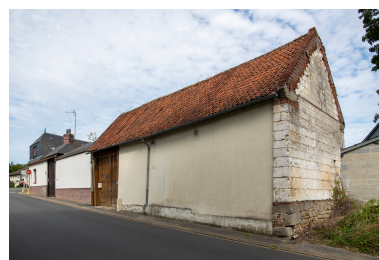
Grange sur rue avec pignon en pierre, n°3 de la rue Roland-Mariage, vue prise depuis le sud.  
Phot. Marc Kérignard  
IVR32\_20236000902NUCA

Concernant les matériaux des murs, la brique est autant présente que le pan de bois. On note quelques exemples de pignons en pierre de taille calcaire (n°3 (ill.), 36 et 52 rue Roland Mariage, n°29 rue du Petit Paris). Ce matériau rare et coûteux (le calcaire du plateau picard étant souvent trop tendre et fragile), n'était employé que pour certains édifices prestigieux et certaines parties sensibles comme les murs de pignons. Ceux qui sont en calcaire sont d'ailleurs tous orientés nord-est. La brique connaît une large diffusion à partir de la seconde moitié du XIX<sup>e</sup> siècle puis dans la première moitié du XX<sup>e</sup> siècle. Outre les fermes à cour citées ci-dessus et la laiterie, des maisons (n°11 rue du Petit Paris) ou des maisons d'ouvriers (certainement liés à la laiterie) sont bâtis avec ce matériau dans la rue de l'École (n°22, 24 et 26, ill.).

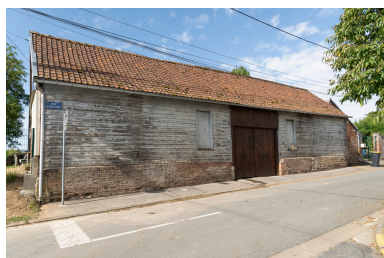
Grange sur rue avec portes à engranger, n°1 de la rue du Petit Paris, vue prise depuis le nord.  
Phot. Marc Kérignard  
IVR32\_20236000892NUCA

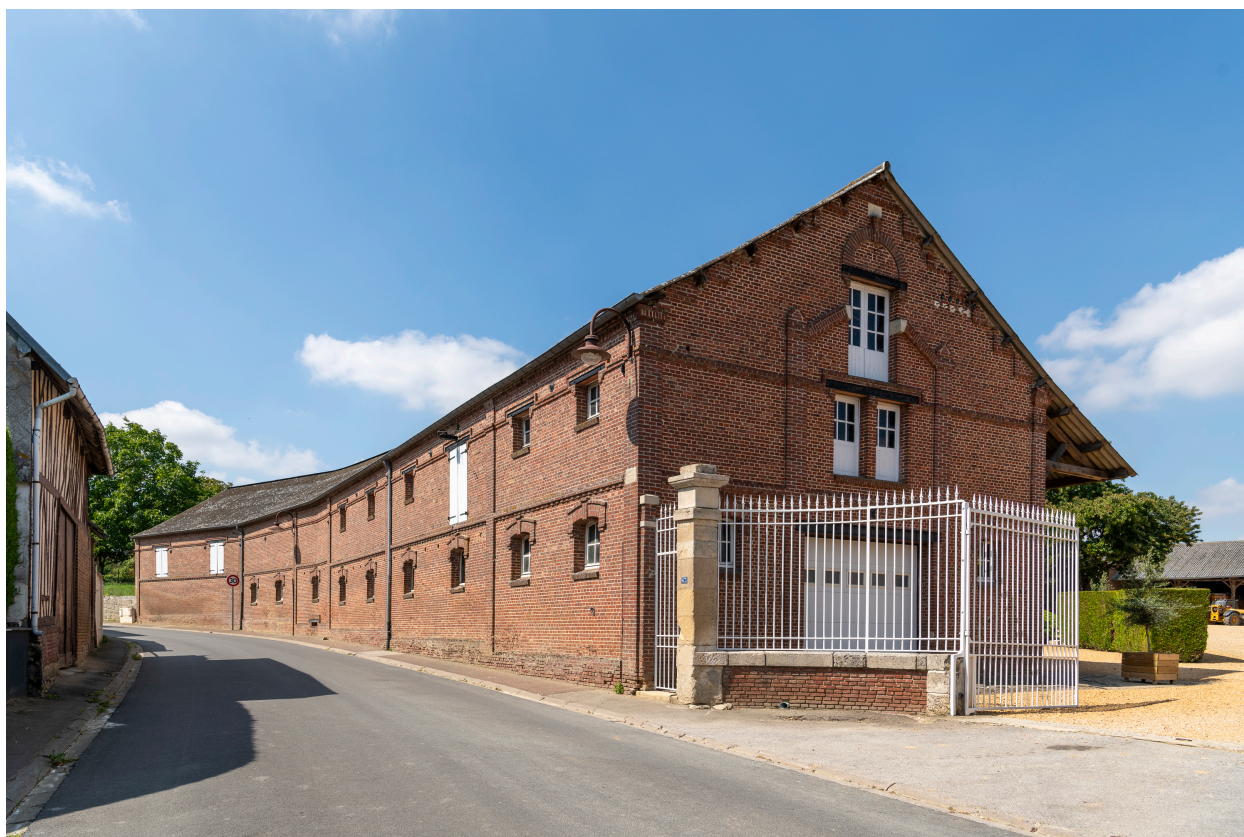
Bâtiments agricoles, architecte D. Martin (inscription), n°67 de la rue Roland-Mariage, vue prise depuis l'est.  
Phot. Marc Kérignard  
IVR32\_20236000870NUCA

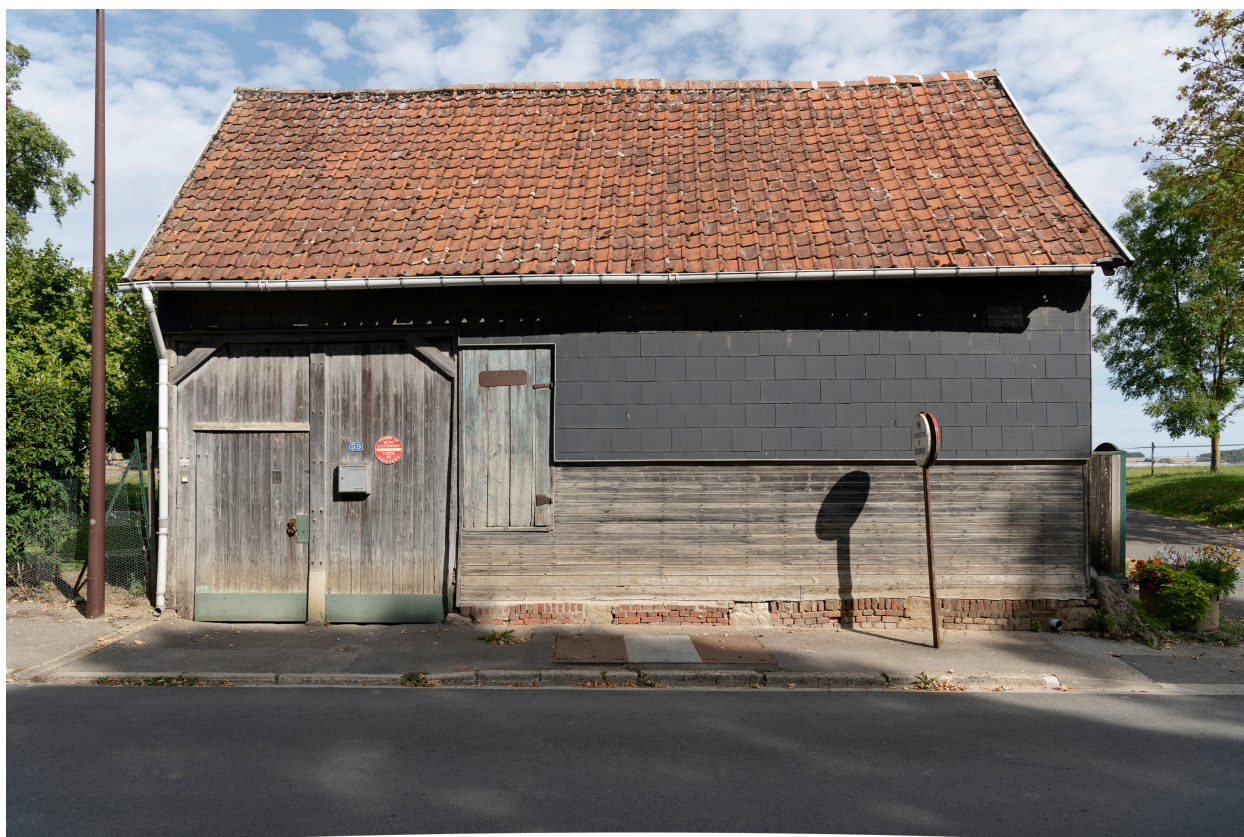
Grange sur rue, n°59 de la rue Roland-Mariage, vue prise depuis le nord.  
Phot. Marc Kérignard  
IVR32\_20236000889NUCA

Rue Roland Mariage, les exemples relevés sont identifiables grâce aux façades de grange percées d'une imposante porte charretière (la "grand 'porte") et parfois d'une porte à engranger (n°59, ill.). Les portes charretières sont à double battants,
