Hauts-de-France, Somme
Pendé
Salenelle
68 rue du Général-de-Gaulle

Ancienne ferme

Numéro de dossier : IA80007673
Date de l'enquête initiale : 2005
Date(s) de rédaction : 2005
Cadre de l'étude : inventaire préliminaire arrière-pays maritime picard
Degré d'étude : étudié

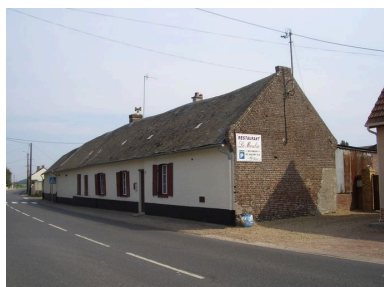
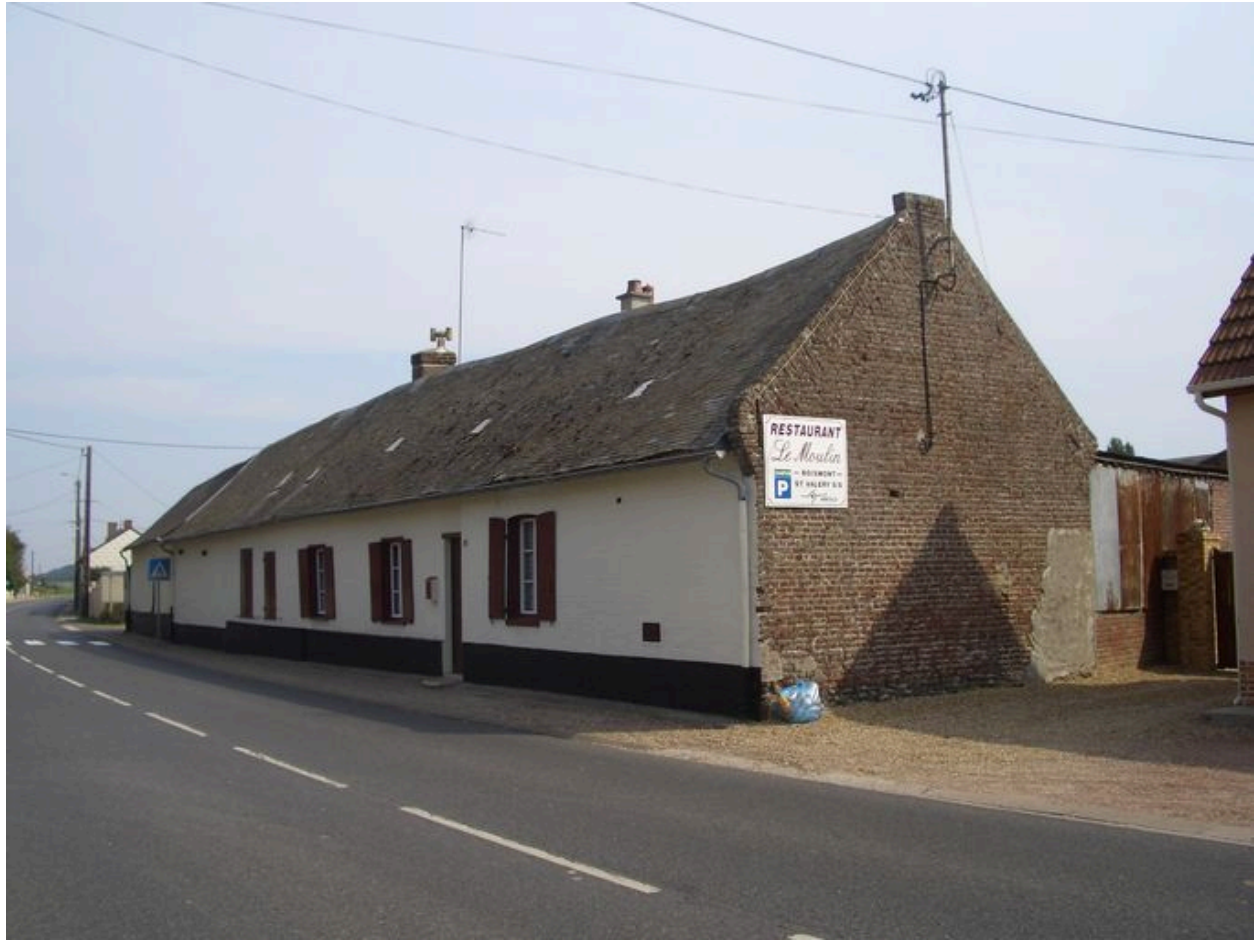
Vue générale.
Phot. Inès Guérin
IVR22_20078005222NUCA

Vue générale.

La ferme se compose à l'origine d'un alignement de bâtiments sur rue, d'ouest en est : le logis, l'écurie, la grange. L'ensemble est en torchis et pans de bois sur solin de brique. Seul le mur occidental à pignon découvert ainsi que la dernière travée occidentale sont en brique afin de protéger le bâtiment des intempéries. Le logis est long de sept travées. Les ouvertures ne sont pas distribuées de manière régulière. Le toit à longs pans en ardoise est percé de deux souches de cheminées. L'écurie, dans son prolongement immédiat, est percée de deux ouvertures, dont la plus grande a été condamnée. Elle bénéficie de la même couverture que le logis. La grange est, elle aussi, percée d'une porte sur rue, placée au-dessus du solin, permettant ainsi un engrangement plus aisé. Le toit à deux longs est en matériaux synthétiques.

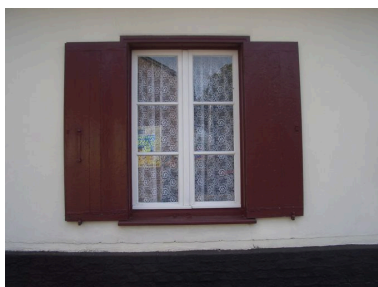
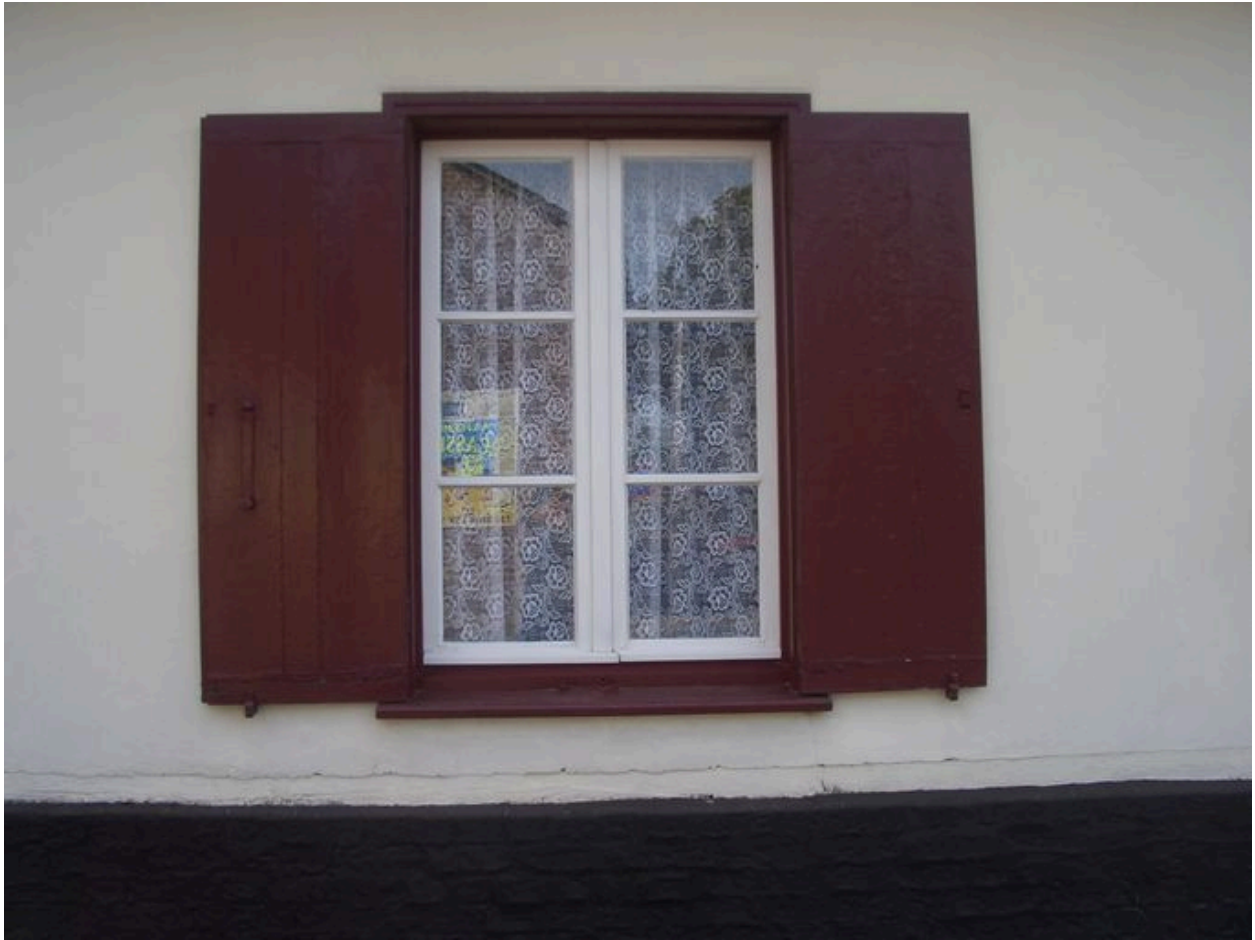
Vue détaillée d'un contrevent.
Phot. Inès Guérin
IVR22_20078005223NUCA

Vue détaillée d'un contrevent.

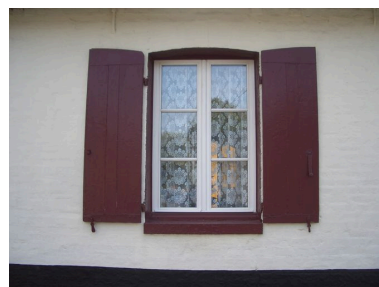
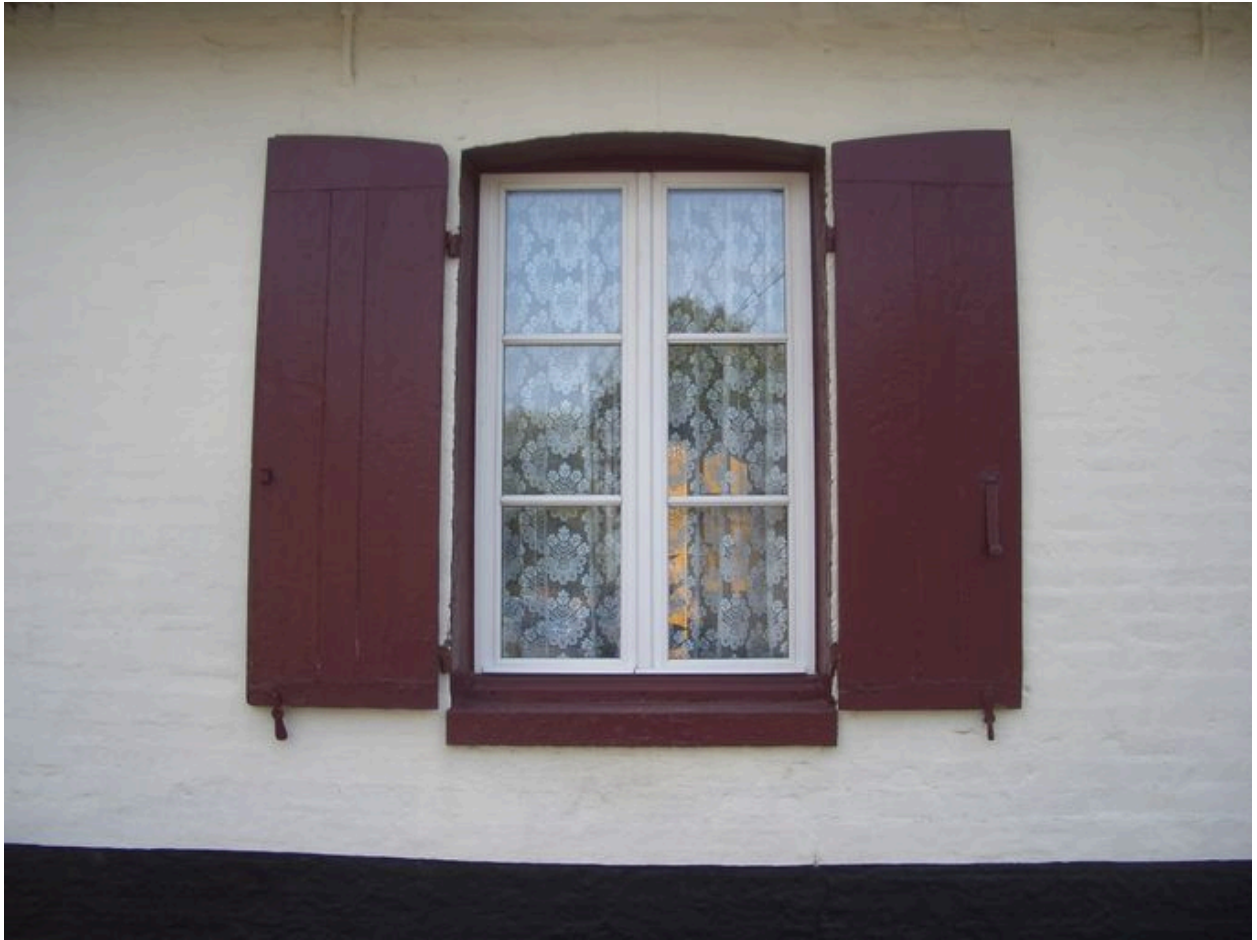
Vue détaillée d'un autre contrevent.
Phot. Inès Guérin
IVR22_20078005224NUCA

Vue détaillée d'un autre contrevent.

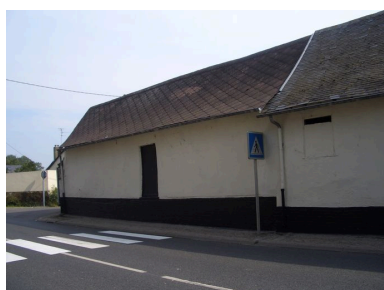
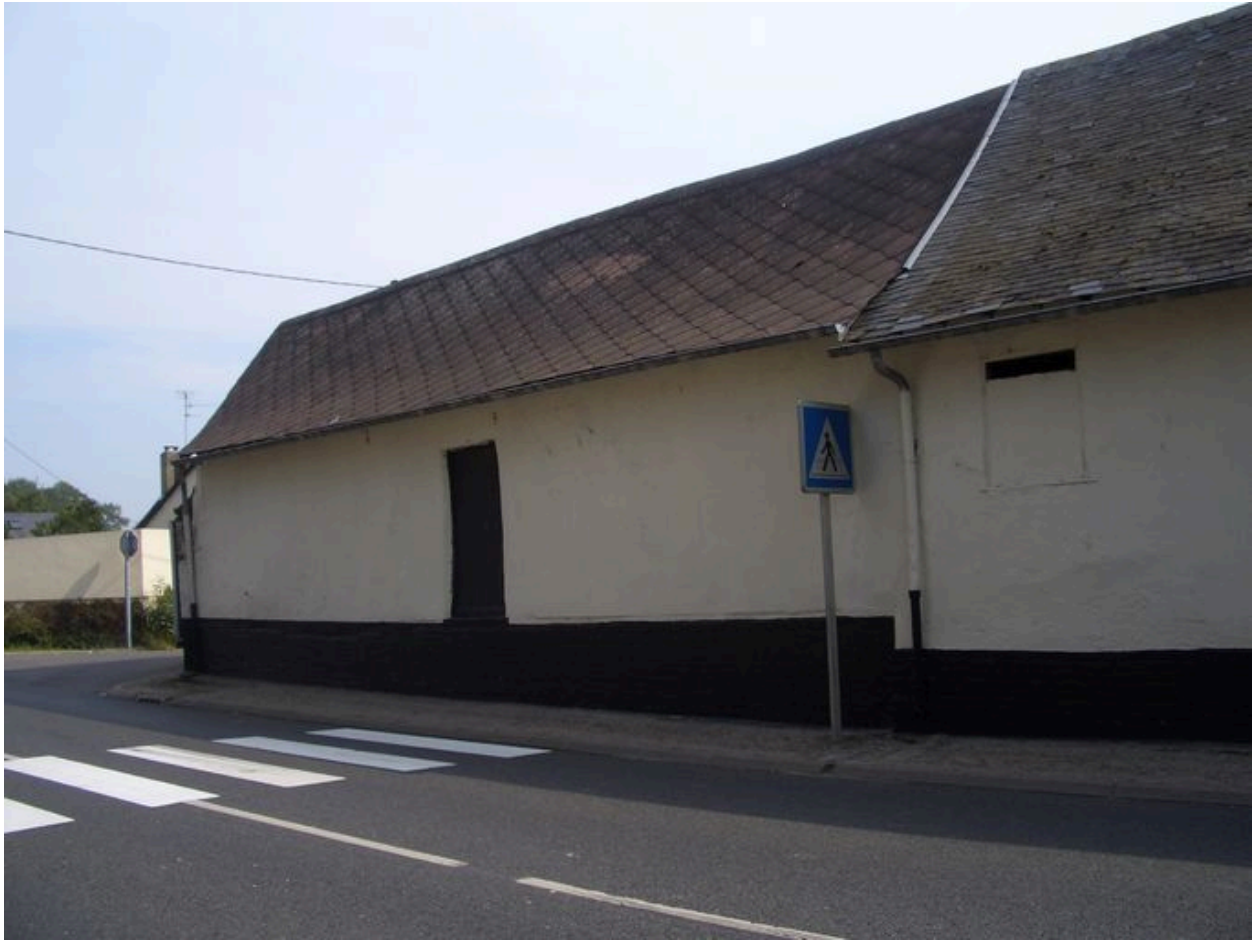
Vue de la grange dans le prolongement du logis et de l'écurie.
Phot. Inès Guérin
IVR22_20078005225NUCA

Vue de la grange dans le prolongement du logis et de l'écurie.

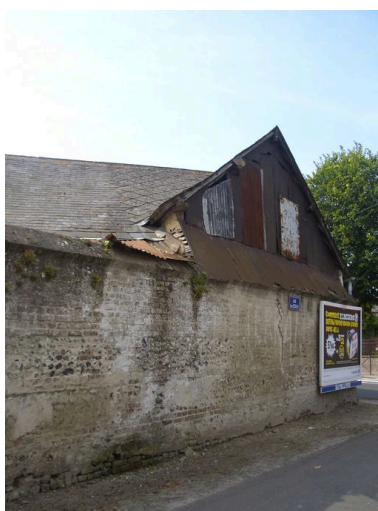
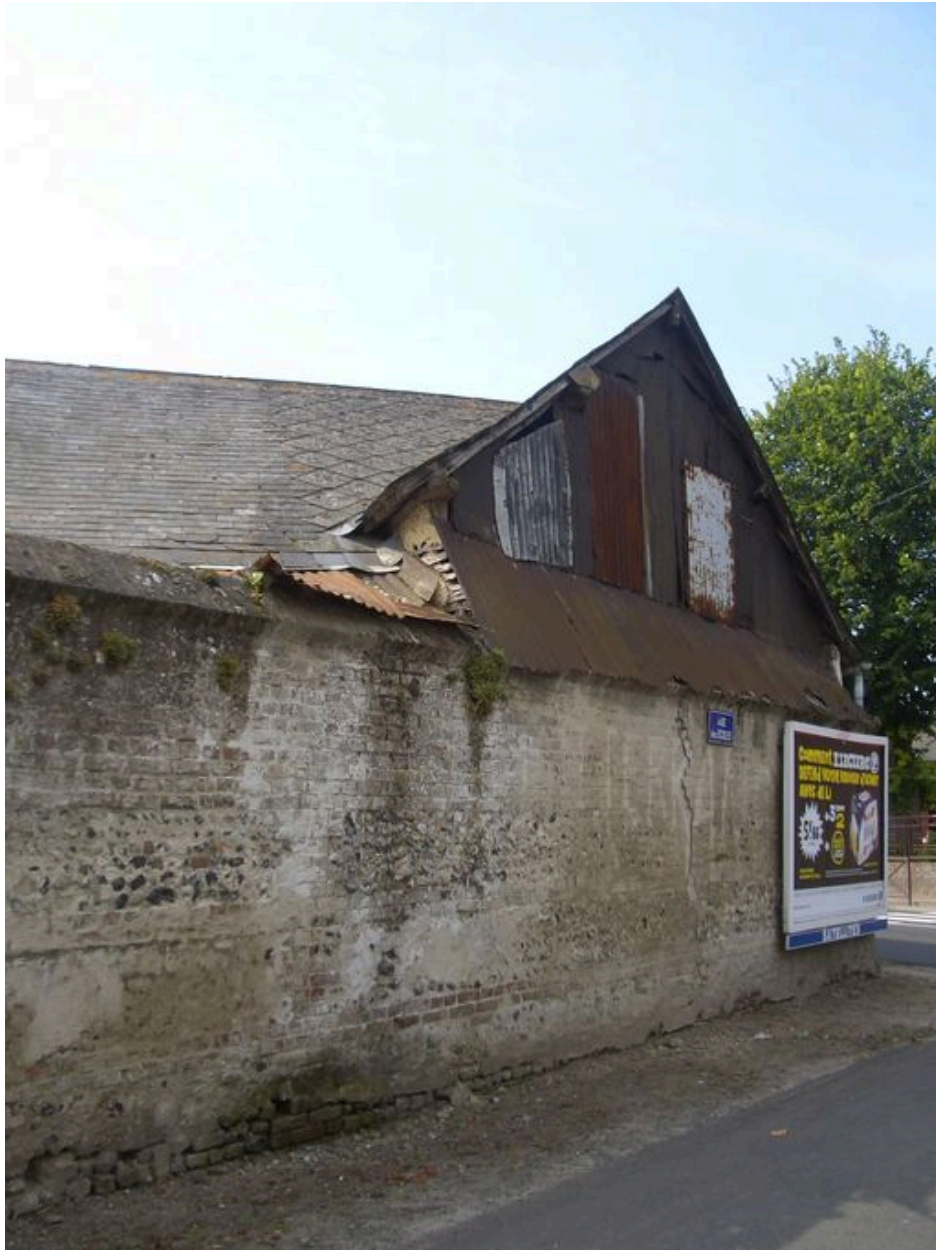
Pignon de la grange et mur de clôture.
Phot. Inès Guérin
IVR22_20078005226NUCA

Pignon de la grange et mur de clôture.
