Hauts-de-France, Aisne
Largny-sur-Automne
Église paroissiale Saint-Denis, rue Saint-Denis

Tabernacle à ailes et dais d'exposition, thabor

Numéro de dossier : IM02001158

Cadre de l'étude : inventaire topographique canton de Villers-Cotterêts, mobilier et objets religieux

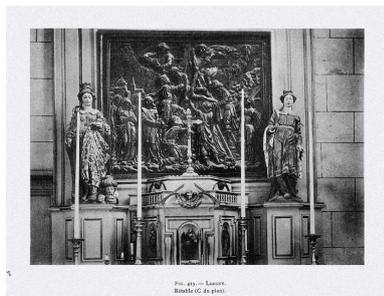
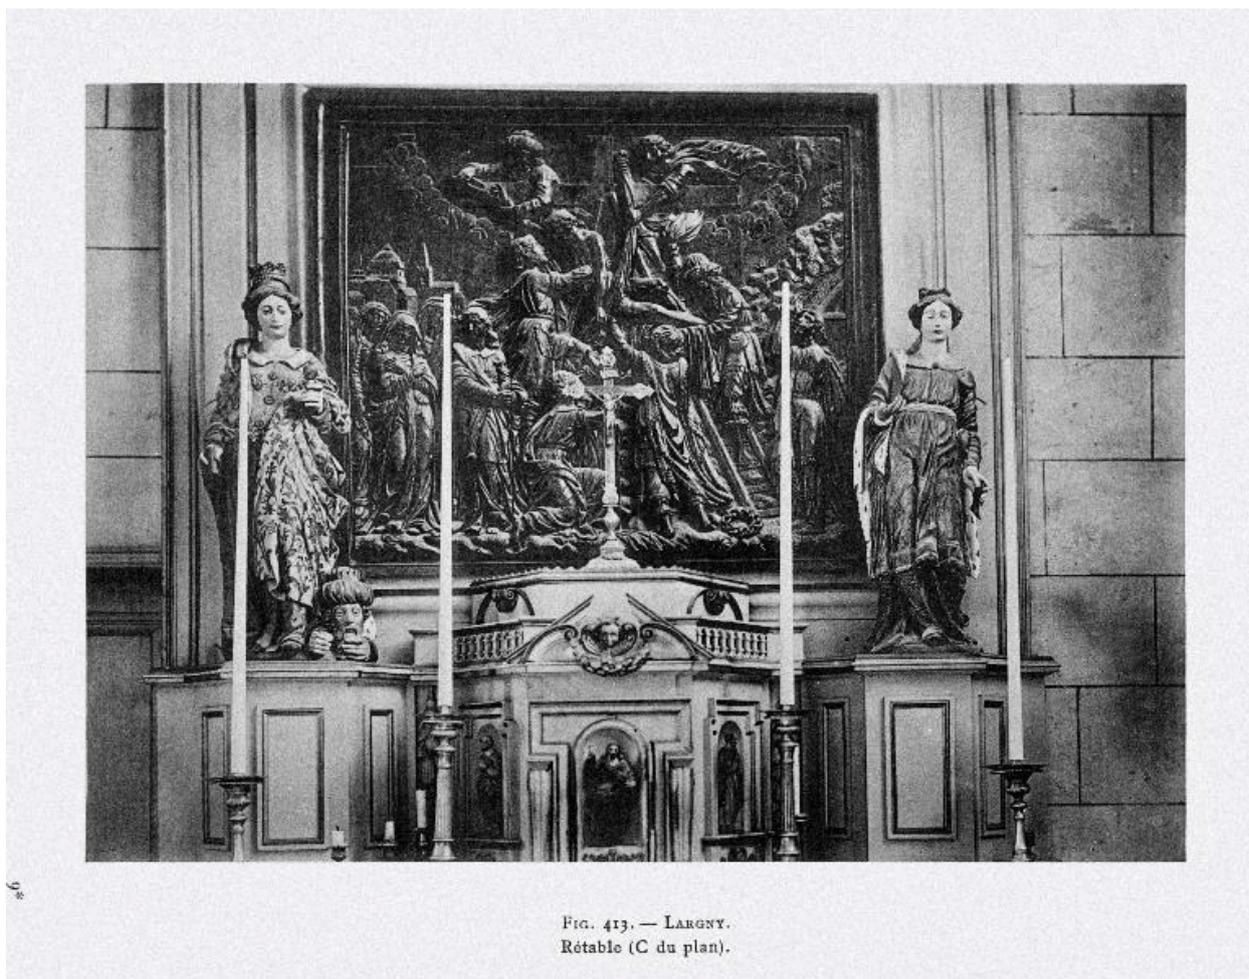
Le tabernacle et le retable de l'autel sud, photographiés par Étienne Moreau-Nélaton en août 1911 (*Les Églises de chez nous. Arrondissement de Soissons*, t. 2, fig. 413).
Phot. Thierry Lefébure
IVR22_19950202174ZB

Le tabernacle et le retable de l'autel sud, photographiés par Étienne Moreau-Nélaton en août 1911 (Les Églises de chez nous. Arrondissement de Soissons, t. 2, fig. 413).

Le style et l'ornementation de ce tabernacle à dais d'exposition incitent à en placer la création vers le milieu du 17^e siècle. Il a été augmenté au 19^e siècle de deux ailes, destinées à servir de socle pour deux statues. Une photographie prise par Étienne Moreau-Nélaton en 1911 représente le tabernacle encore orné de ses trois figurines - le Christ au centre, qui paraît encadré par saint Pierre et saint Paul. Ces dernières ont donc disparu au cours du 20^e siècle, sans doute à l'occasion de l'une des deux guerres mondiales.

Le tabernacle a été agrandi en largeur par l'adjonction de deux ailes qui servent de socle à deux statues. L'ensemble a été surpeint. Mais des essais de restauration ont été menés sur le thabor et permettent de voir la polychromie d'origine, en rouge, gris et or. Il manque les figurines qui occupaient les trois niches, et surtout l'exposition, dont les trous d'emboîtement se voient sur la partie supérieure de la balustrade.

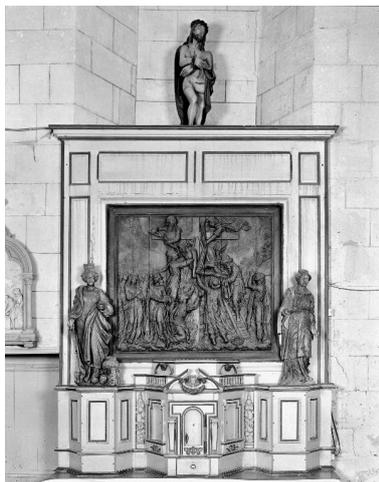
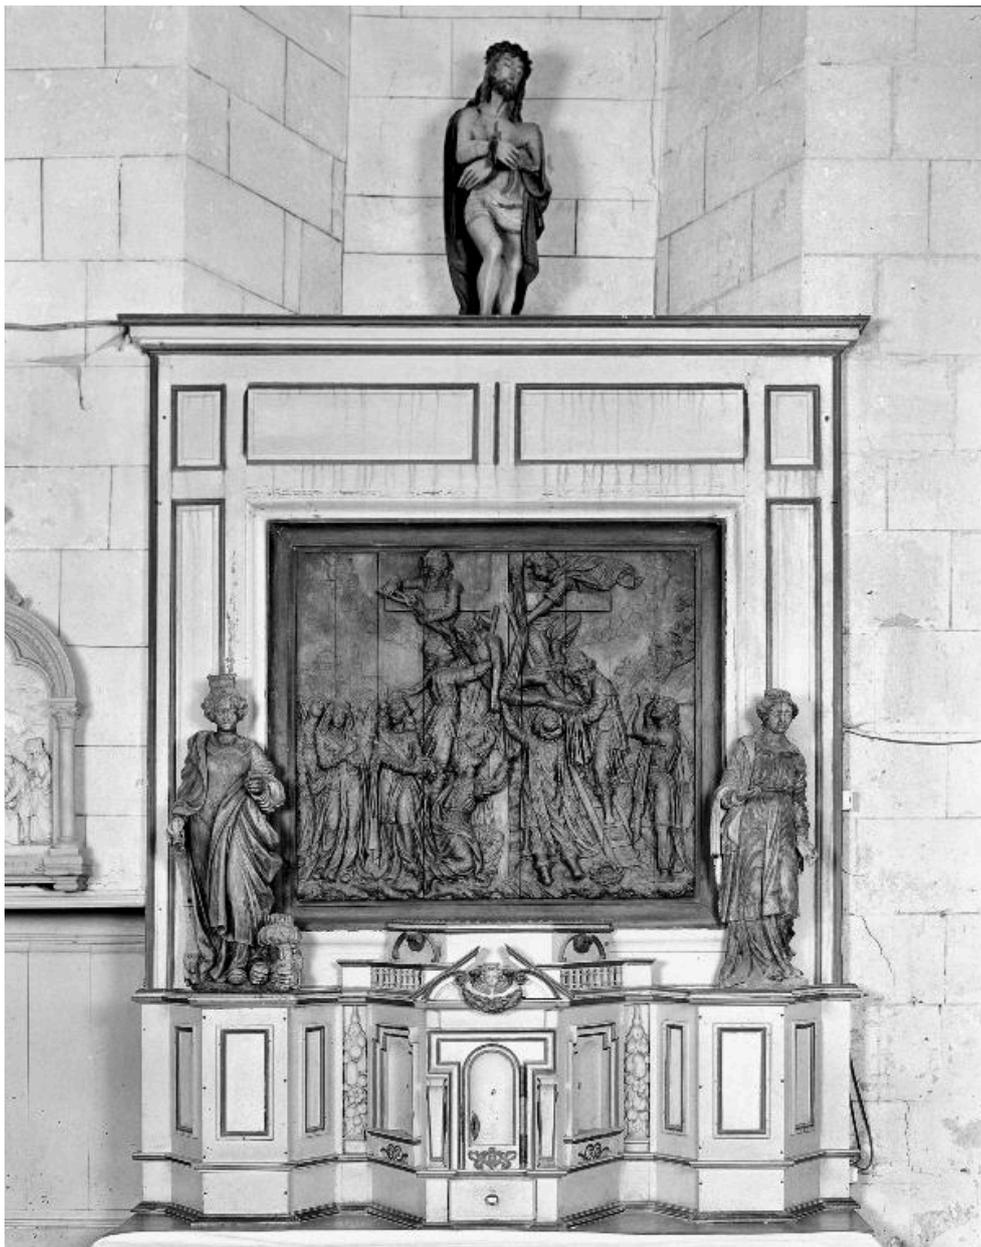
Vue générale du tabernacle et du retable de l'autel secondaire sud.
Phot. Thierry Lefébure
IVR22_19920201942V

Vue générale du tabernacle et du retable de l'autel secondaire sud.

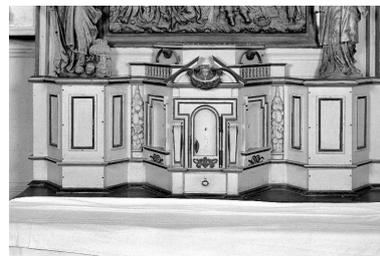
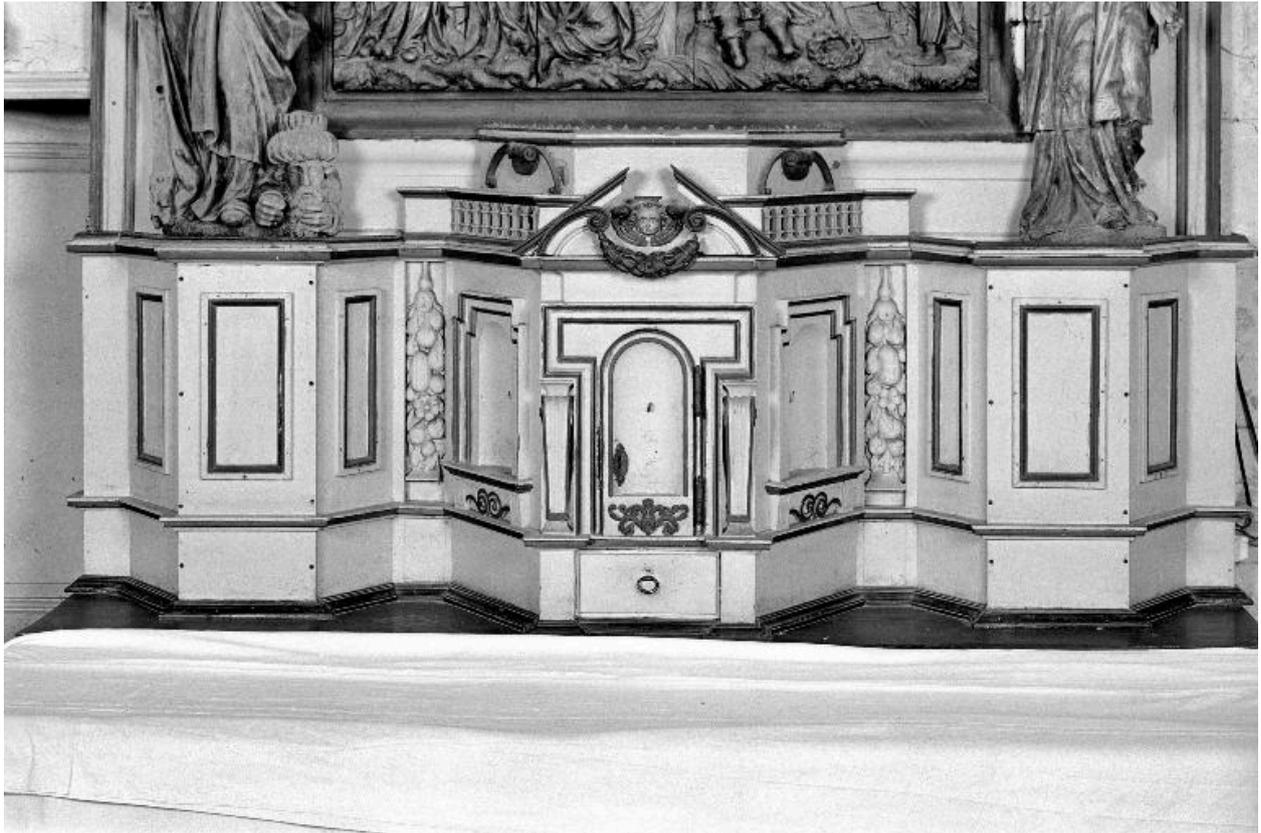
Vue générale du tabernacle.
Phot. Thierry Lefébure
IVR22_19920201946X

Vue générale du tabernacle.

L'avant du tabernacle, orné de deux consoles, est surmonté d'un fronton à volutes puis d'un fronton brisé. Une guirlande de feuilles et de fruits et un chérubin ornent les frontons. Le tabernacle original est cantonné par deux chutes de feuilles, fruits et fleurs, et dominé par une balustrade.

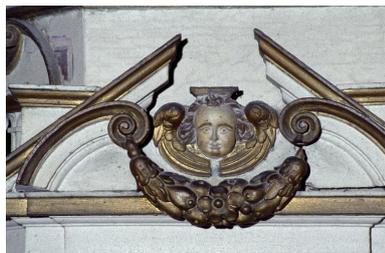
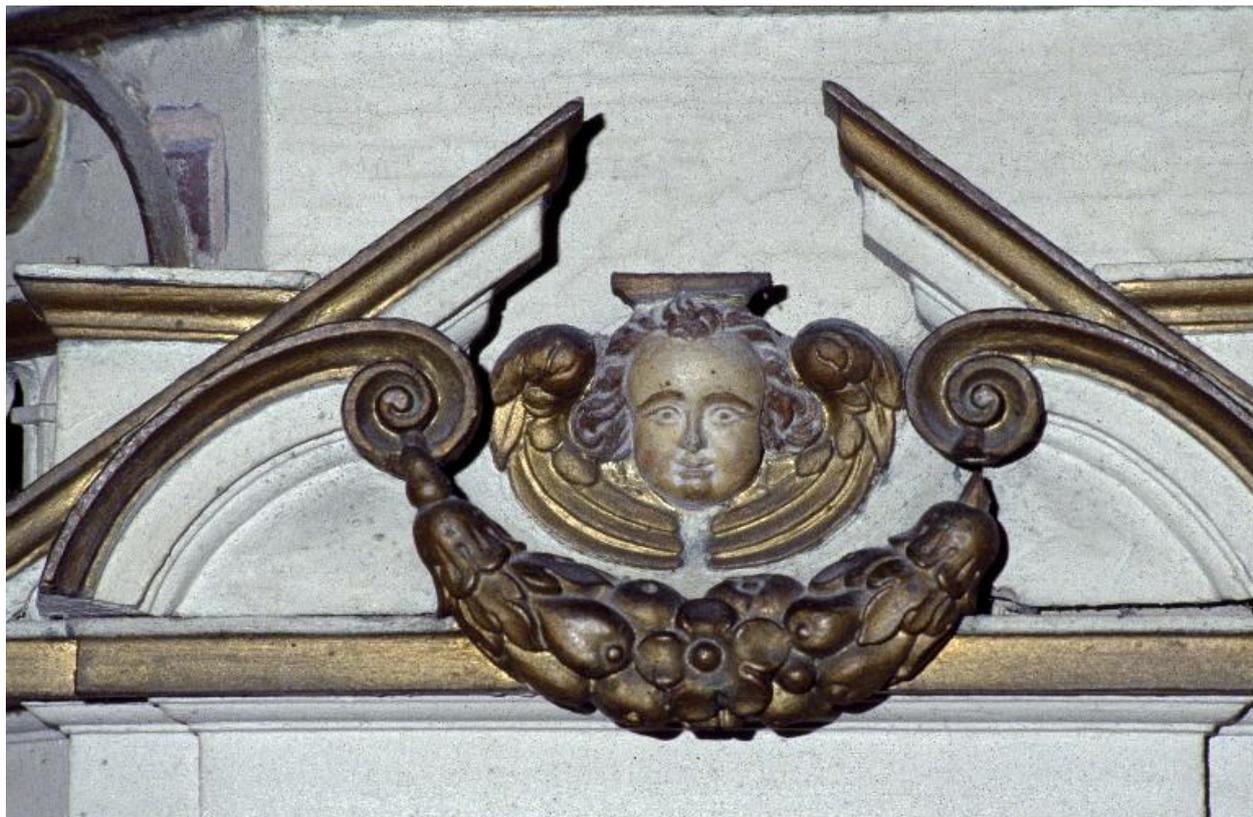
Détail du décor du tabernacle.
Phot. Christiane Riboulleau
IVR22_19920202112ZA

Détail du décor du tabernacle.
