Hauts-de-France, Somme  
Bouchon  
Église paroissiale Saint-Pierre, ruelle du Curé

## Croix : Christ en croix

Numéro de dossier : IM80001644  
Date de l'enquête initiale : 2009  
Date(s) de rédaction : 2009  
Cadre de l'étude : inventaire topographique Val-de-Nièvre, mobilier et objets religieux  
Degré d'étude : étudié

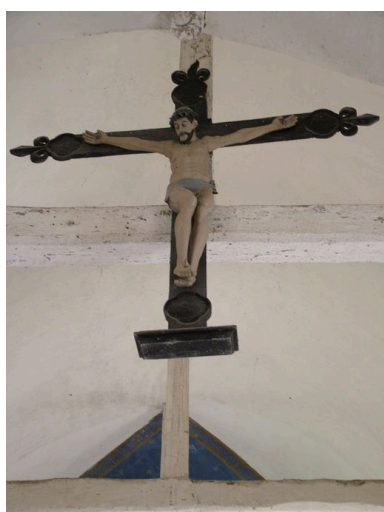
La croix en bois peint en marron est fixée sur le poinçon de la poutre de gloire. Le Christ qui y est cloué est en chêne peint au naturel. Son revers est ébauché.

Les deux bras et la partie supérieure du montant de la croix sont fleuronsnés. Les extrémités des quatre montants sont ornées des symboles des Évangélistes dans un quadrilobe.

La figure est surpeinte. L'encrassement des quadrilobes de la croix ne permet pas de localiser distinctement chacun des symboles des Évangélistes.

Vue générale.  
Phot. Frédéric Fournis  
IVR22\_20098005321NUCA

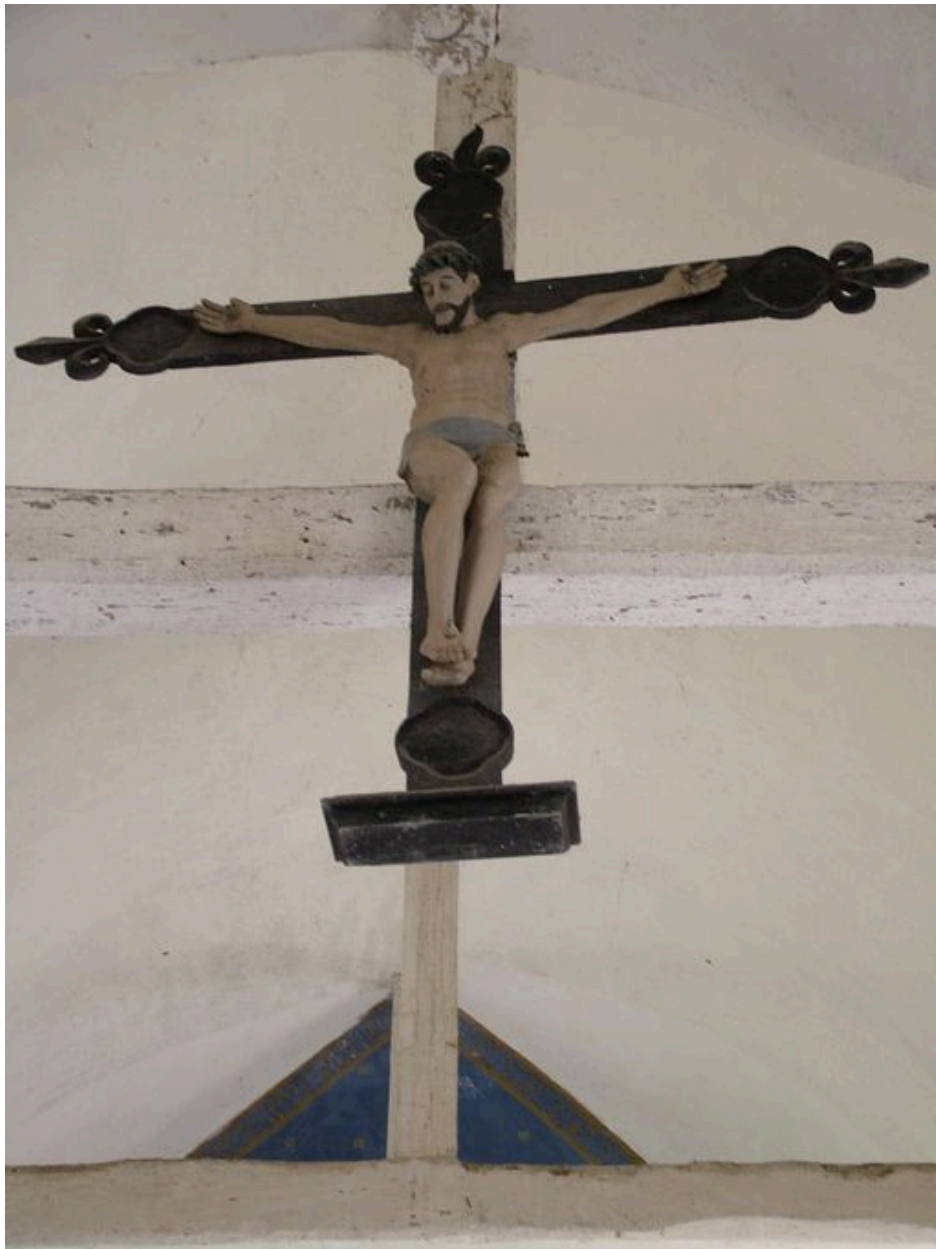
IVR22\_20098005321NUCA

Vue générale.
