Hauts-de-France, Somme
Noyelles-sur-Mer
Nolette
3 rue de Sailly-Bray

Ferme et ancien café de Nolette à Noyelles-sur-Mer

Numéro de dossier : IA80007510
Date de l'enquête initiale : 2005
Date(s) de rédaction : 2005
Cadre de l'étude : inventaire préliminaire arrière-pays maritime picard
Degré d'étude : étudié

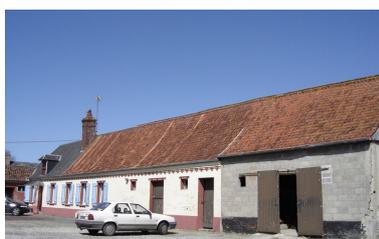
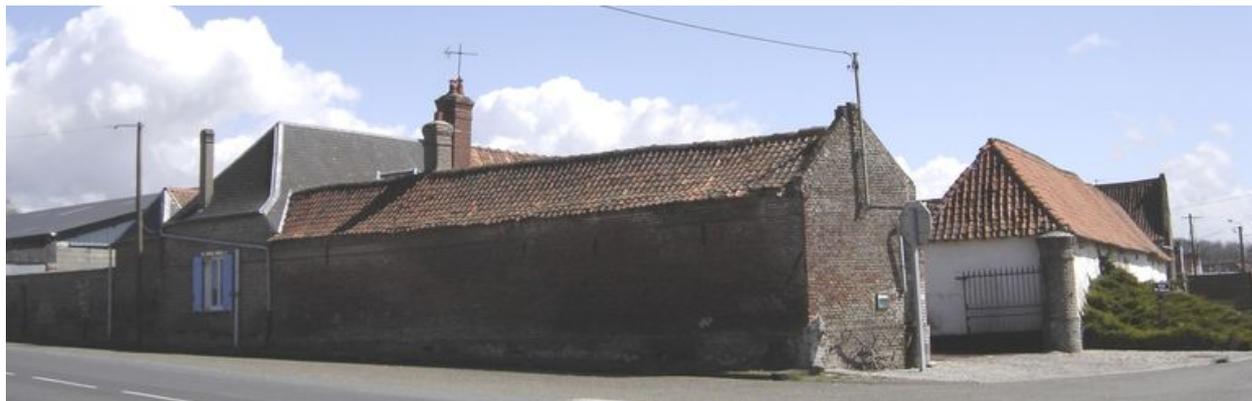
Vue d'ensemble depuis la rue.
Phot. Inès Guérin
IVR22_20058005551NUCA

Vue d'ensemble depuis la rue.

Les bâtiments sont distribués autour d'une cour fermée accessible par deux entrées. L'une d'elle (située au sud-ouest) est pourvue de deux piliers en briques de section circulaire.

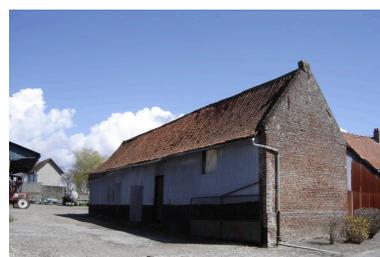
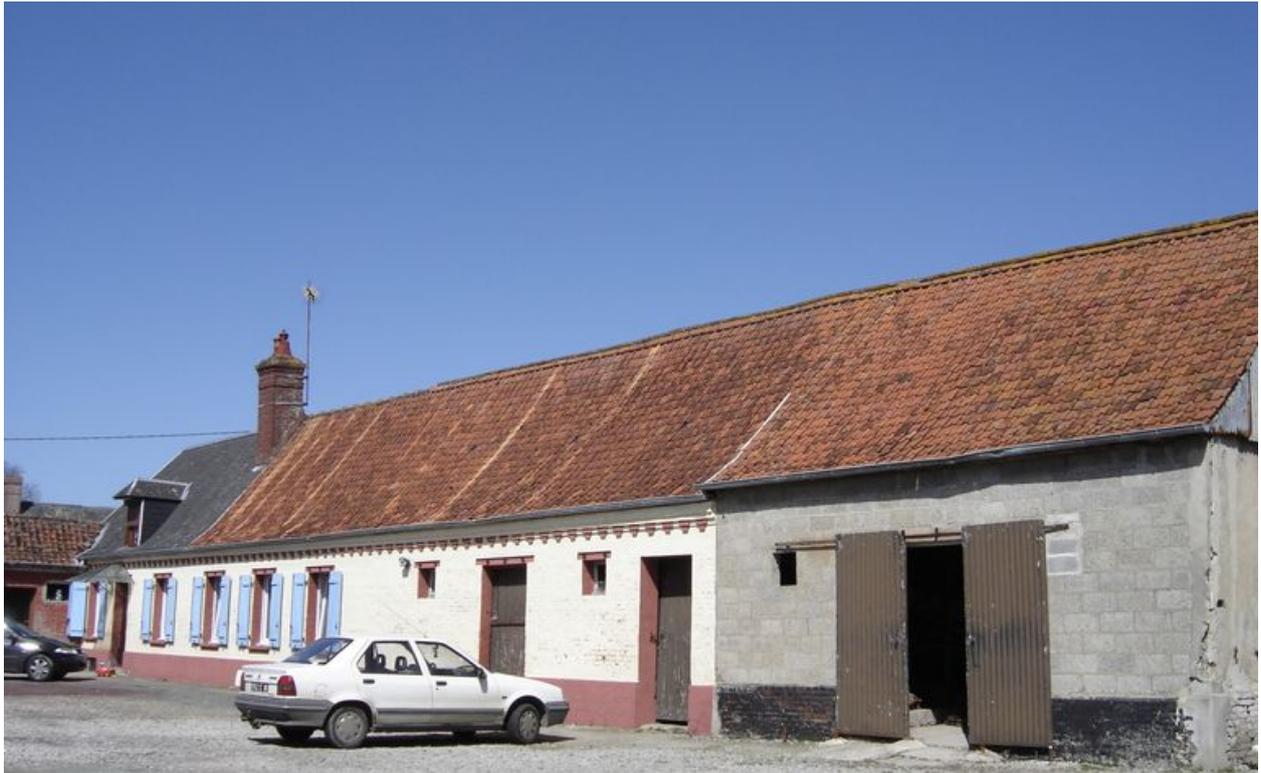
Vue du logis et des écuries
dans son prolongement.
Phot. Inès Guérin
IVR22_20058005552NUCA

Vue du logis et des écuries dans son prolongement.

Orienté plein sud, le logis occupe le fond de la cour. Long de six travées, il est construit en briques. Des ouvertures dans le solin indiquent la présence d'une cave. Le toit à longs pans et demi-croupe brisée sur rue est en partie en ardoise pour les trois premières travées, et en pannes picardes pour les trois dernières. La porte d'entrée est surmontée d'une lucarne à croupe et essentage d'ardoises. La souche de cheminée est située à la limite de la couverture en ardoises et en tuiles. Le décor de la corniche se compose de briques disposées en T.

Sur sa face postérieure, le logis est flanqué par un bâtiment parallèle en briques, probablement destiné à abriter les cochons. Il est couvert en pannes picardes pour les longs pans et en ardoise pour la croupe sur rue. Ce bâtiment donne directement accès au jardin situé au fond de la parcelle. Dans le prolongement du logis, se trouvent les écuries, composées de deux boxes indépendants. Elles bénéficient de la même maçonnerie de brique, de la même toiture et de la même frise que le logis. Les linteaux des ouvertures sont en fer.

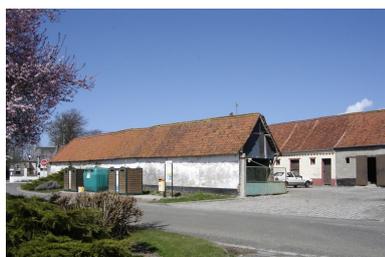
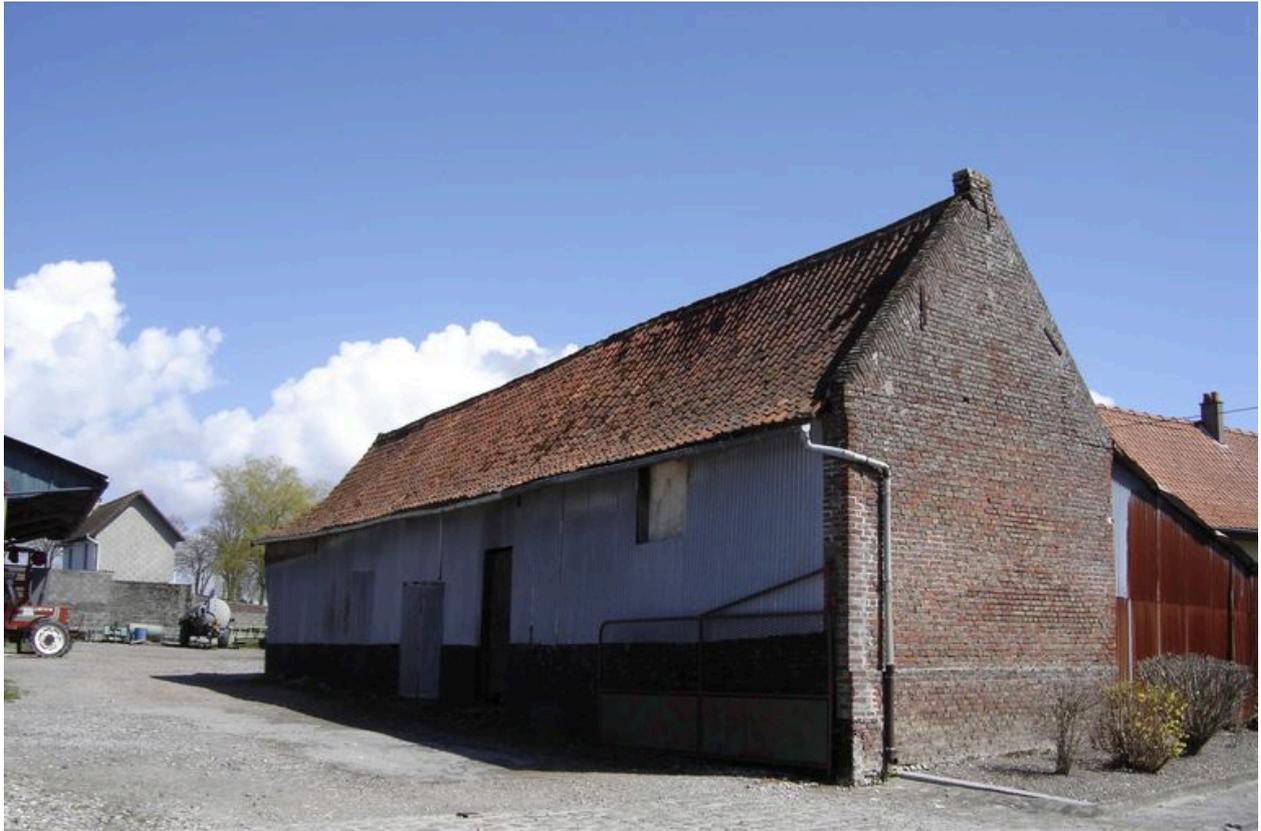
Vue de la grange.
Phot. Inès Guérin
IVR22_20058005554NUCA

Vue de la grange.

Tout à fait à l'est de la cour, se détache une grange indépendante. Le pignon sur rue, découvert et à couteaux picards, est en brique. Le reste a été entièrement recouvert d'un essentage de tôles. Le solin en brique passé au coaltar soutient l'ossature en bois hourdée au torchis. Les ouvertures d'origine ont été conservées. Le toit à longs pans est en pannes picardes.

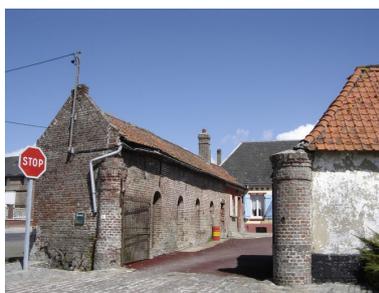
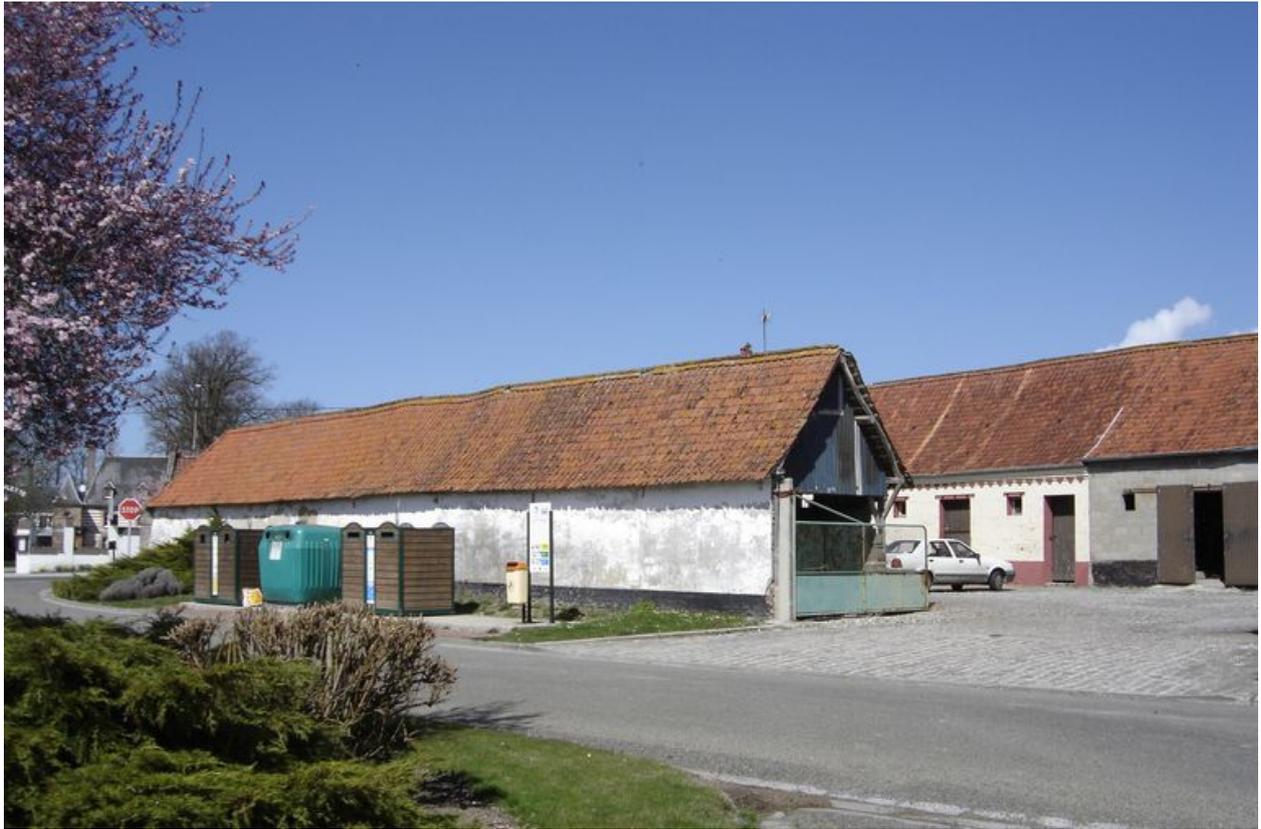
Vue du bâtiment sur rue.
Phot. Inès Guérin
IVR22_20058005555NUCA

Vue du bâtiment sur rue.

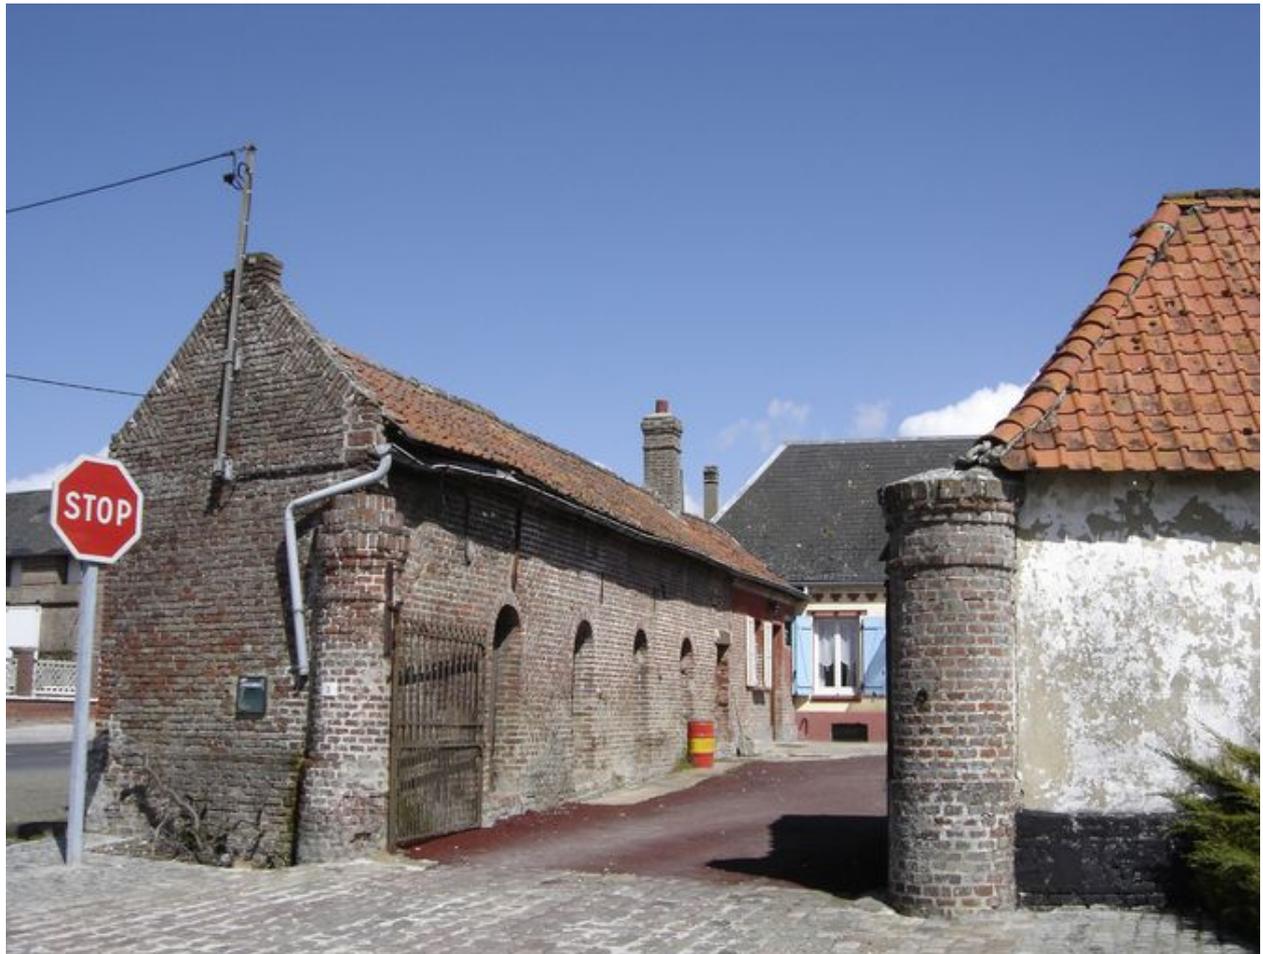
IVR22_20058005557NUCA

Vue des étables à cochons.

Tout le côté occidental de la cour est occupé par les étables à cochons en briques ainsi qu'une remise en retour d'équerre du logis. Les porcheries possèdent quatre boxes percés d'une porte cintrée. La souche de cheminée surmontant la partie remise trahirait la présence d'un four pour la cuisson de la nourriture des animaux. Le pignon sur rue est découvert et supporte le toit à longs pans en pannes picardes.
