Hauts-de-France, Somme Bouchon le Larry-Caron 5 rue de l' Etoile

Ancienne ferme

Numéro de dossier : IA80009764 Date de l'enquête initiale : 2009 Date(s) de rédaction : 2009

Cadre de l'étude : inventaire topographique Val-de-Nièvre

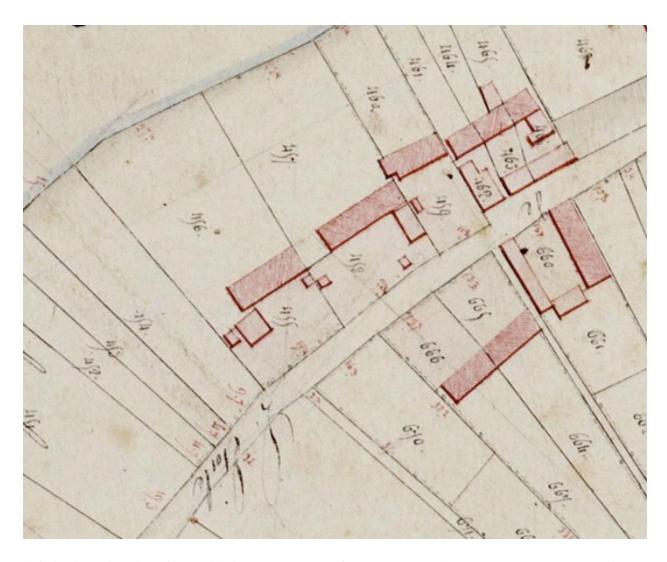
IVR22_20088015464NUCA

Détail du plan cadastral, section B2 développement, par Sannier Jeune et Honoré, 1834.(AD Somme ; 3P 1564/4).

Le plan cadastral de 1834 indique à cet emplacement (parcelles B 454, 456) un petit bâtiment carré et un logis de plan allongé, en retrait d'une vaste cour antérieure.

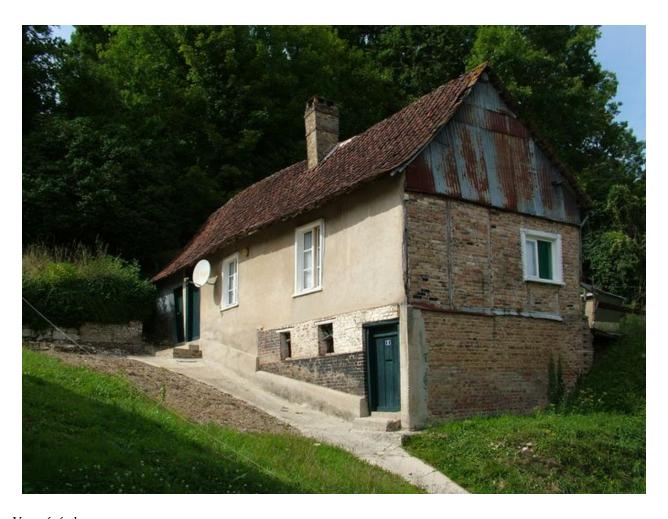
IVR22_20098005268NUCA

Vue générale.

Le logis est construit à flanc de coteau, en retrait de la route et selon un axe perpendiculaire à celle-ci. Le logement et une resserre occupent le rez-de-chaussée surélevé, tandis que l'étage de soubassement abrite une petite étable. Le soubassement et une grande partie du mur-pignon sont en brique. Le premier niveau du mur-pignon est en pan de bois et brique, le pignon est essenté de tôle. Un enduit moderne a complété (ou remplacé) le torchis sur le mur gouttereau.

Le soubassement du petit bâtiment en retour, formé d'un appareil de brique et d'un appareil de pierre de taille juxtaposés, est encore visible en retour en partie supérieure.
