Hauts-de-France, Somme
Le Crotoy
Ferme-de-la-Vierge
1990 rue des Ecoles

Ferme, dite de la Vierge

Numéro de dossier : IA80007801
Date de l'enquête initiale : 2004
Date(s) de rédaction : 2004
Cadre de l'étude : inventaire préliminaire arrière-pays maritime picard
Degré d'étude : étudié

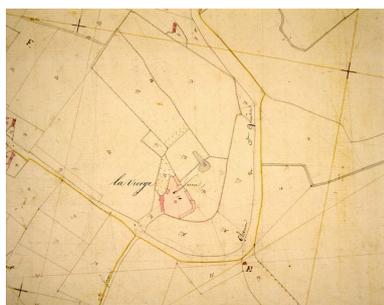
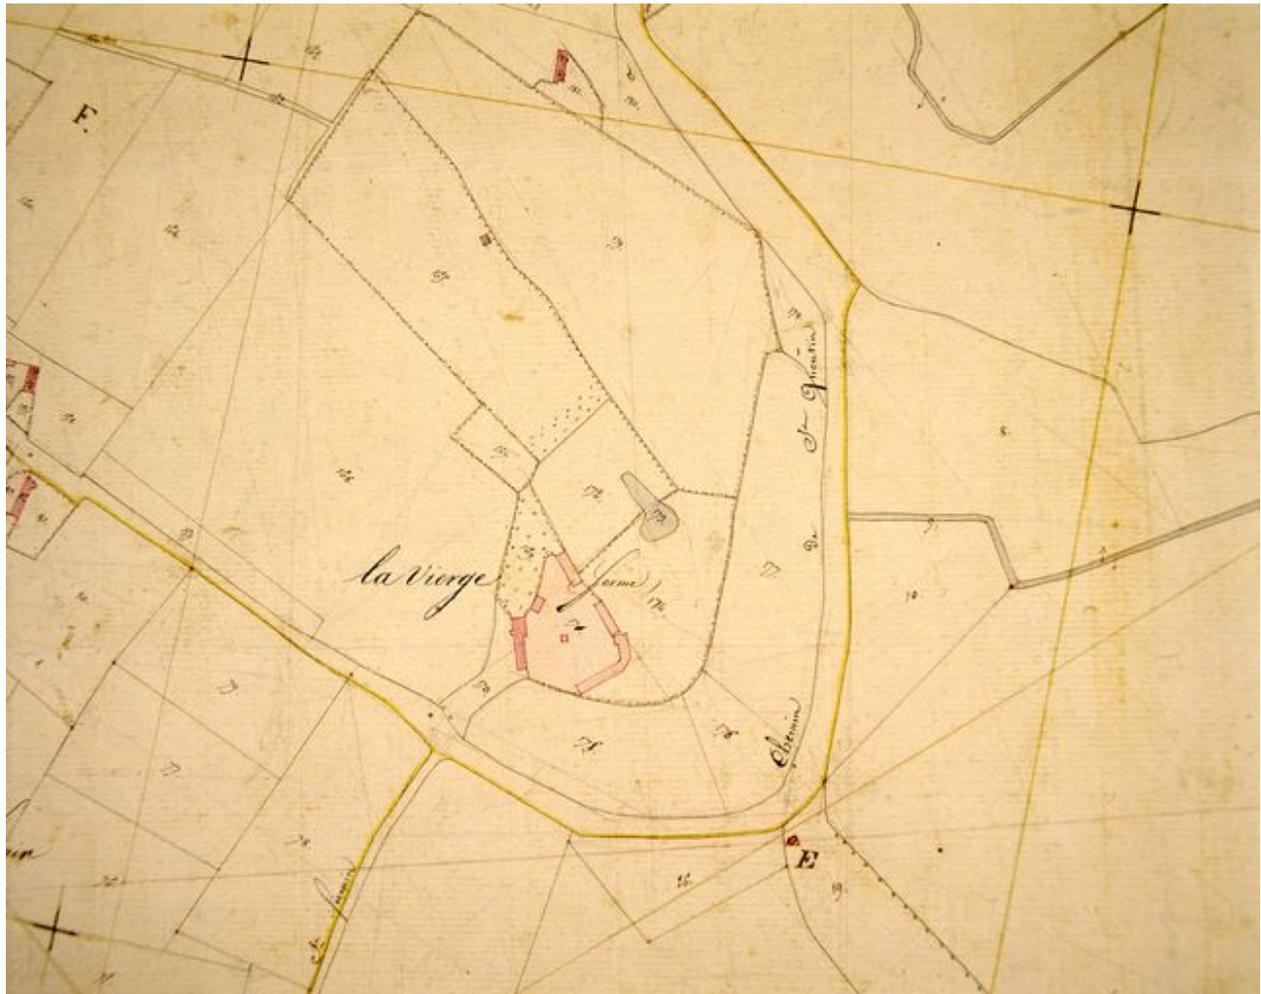
Extrait du cadastre napoléonien
présentant la ferme en 1828.

Extrait du cadastre napoléonien présentant la ferme en 1828.

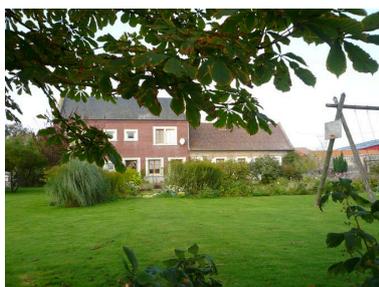
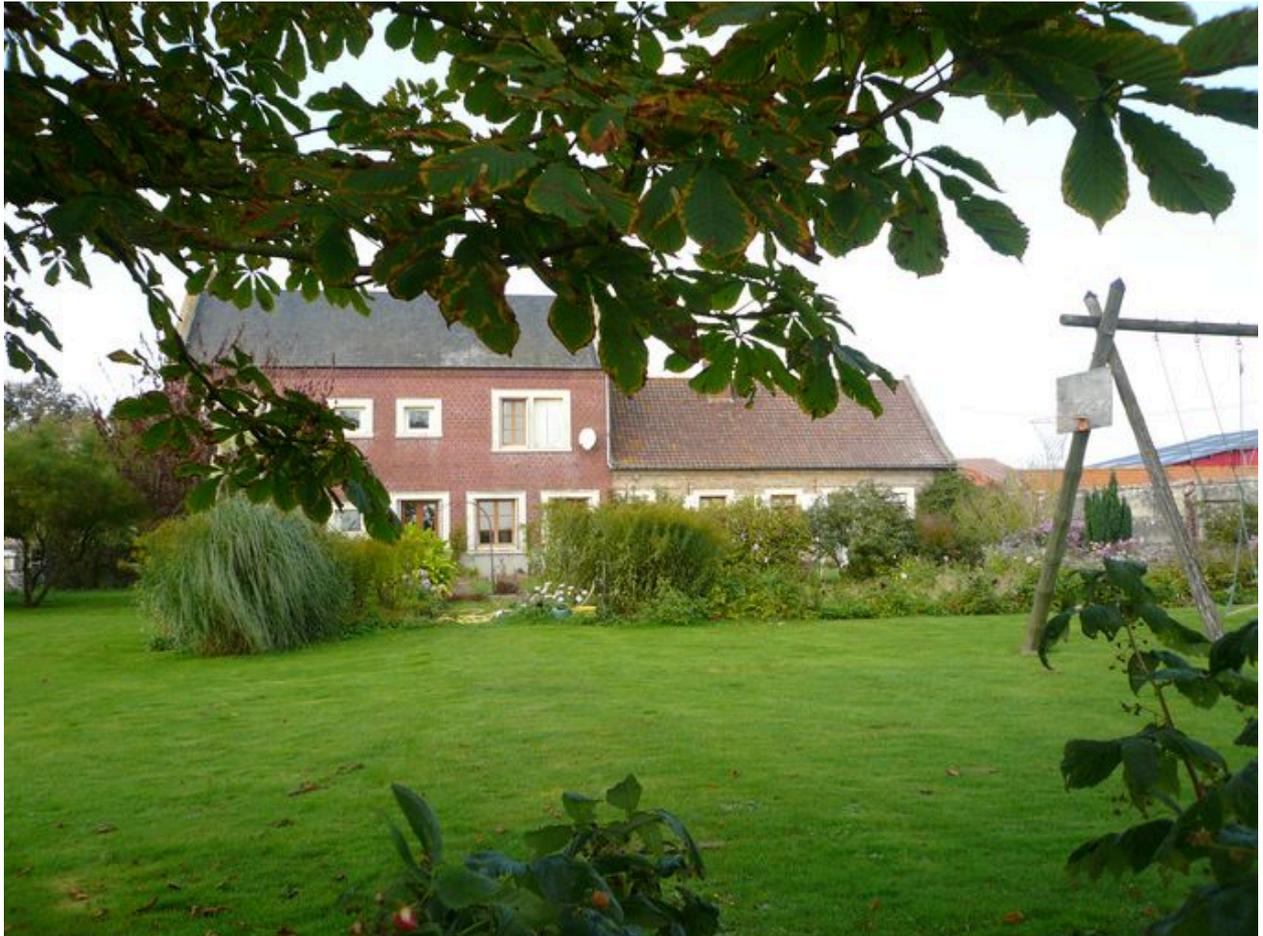
Vue du logis primitif et du
second accolé, ajoutés après
la Seconde Guerre mondiale.

Vue du logis primitif et du second accolé, ajouté après la Seconde Guerre mondiale.

Située au nord du territoire, cette exploitation agricole, toujours en activité, est composée d'un ensemble principal composé de bâtiments disposés autour d'une cour. Elle possède un logis sur le côté sud-est en brique jaune et un second dont le matériau est plus rouge. Le corps de logis plus ancien est plus bas d'élévation (il ne comporte pas d'étage) et dispose de cinq travées. Le toit à longs pans et pignon découvert est en tuile flamande mécanique.

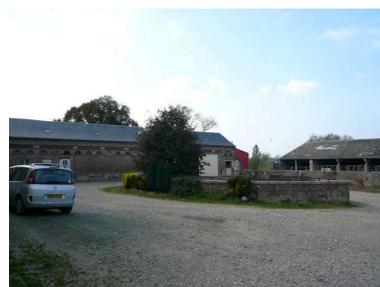
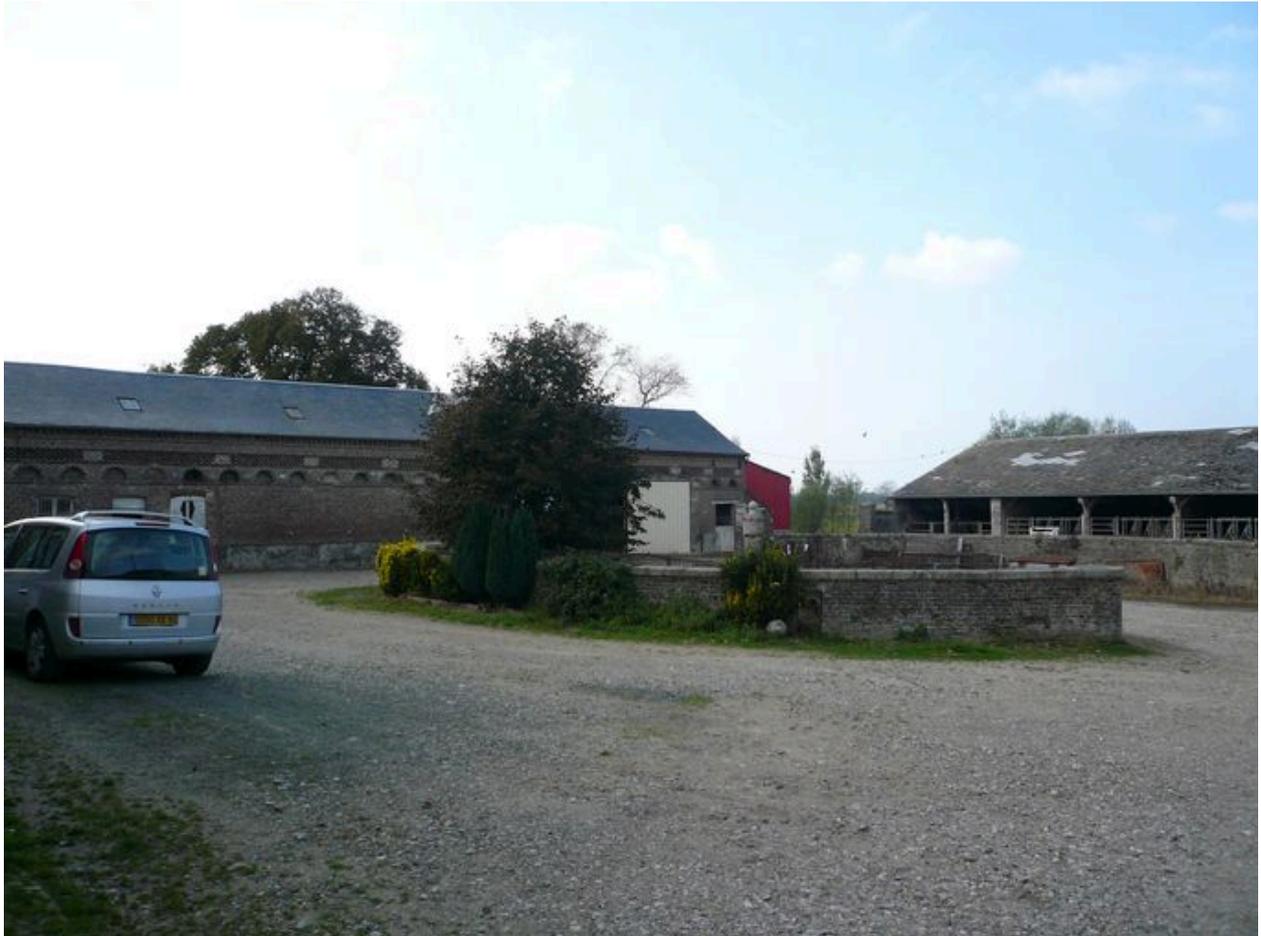
Vue des étables et du
pédiluve au centre de la cour.

Vue des étables et du pédiluve au centre de la cour.

Une grande étable-grange borde le côté sud-ouest de la cour. Il s'agit d'un bâtiment en brique, avec soubassement en galet. Il est scandé à la partie supérieure de l'élévation par deux systèmes d'aérations : une rangée de petites ouvertures semi-circulaires d'une part et d'autre part, juste au-dessus des précédentes, une autre rangée constituée de damiers ajourés. Il s'agit d'aérations destinées à ventiler les combles. Le toit à longs pans est en ardoise. Bordant l'extrémité orientale du côté nord-est de la cour, on remarque un petit ensemble de trois bâtiments sur courette ayant servi de porcheries. Le toit à longs pans et croupes est en pannes picardes, vernissées pour certaines.

Au milieu de la cour, deux grands murs semi-circulaires en briques, disposés symétriquement, forment un espace central ovale, à l'origine pédiluve, converti plus tard afin de recevoir le fumier : il est toutefois remarquable que ces murs aient été monumentalisés, dans une certaine mesure, par la présence aux quatre extrémités de piliers massifs circulaires, surmontés

de chaperons couronnés par une boule. Remarquons qu'un mur de délimitation situé au sud-est et à l'avant du logis, en-clôt un espace vert, probablement le verger et le potager. Sa construction est faite par des assises de briques avec remplissage de galets liés au mortier.
