Hauts-de-France, Somme
Le Crotoy
Ferme-de-la-Vierge
1990 rue des Ecoles

Ferme, dite de la Vierge

Numéro de dossier : IA80007801
Date de l'enquête initiale : 2004
Date(s) de rédaction : 2004
Cadre de l'étude : inventaire préliminaire arrière-pays maritime picard
Degré d'étude : étudié

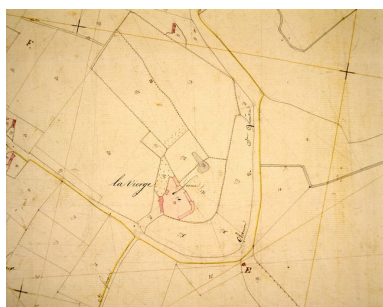
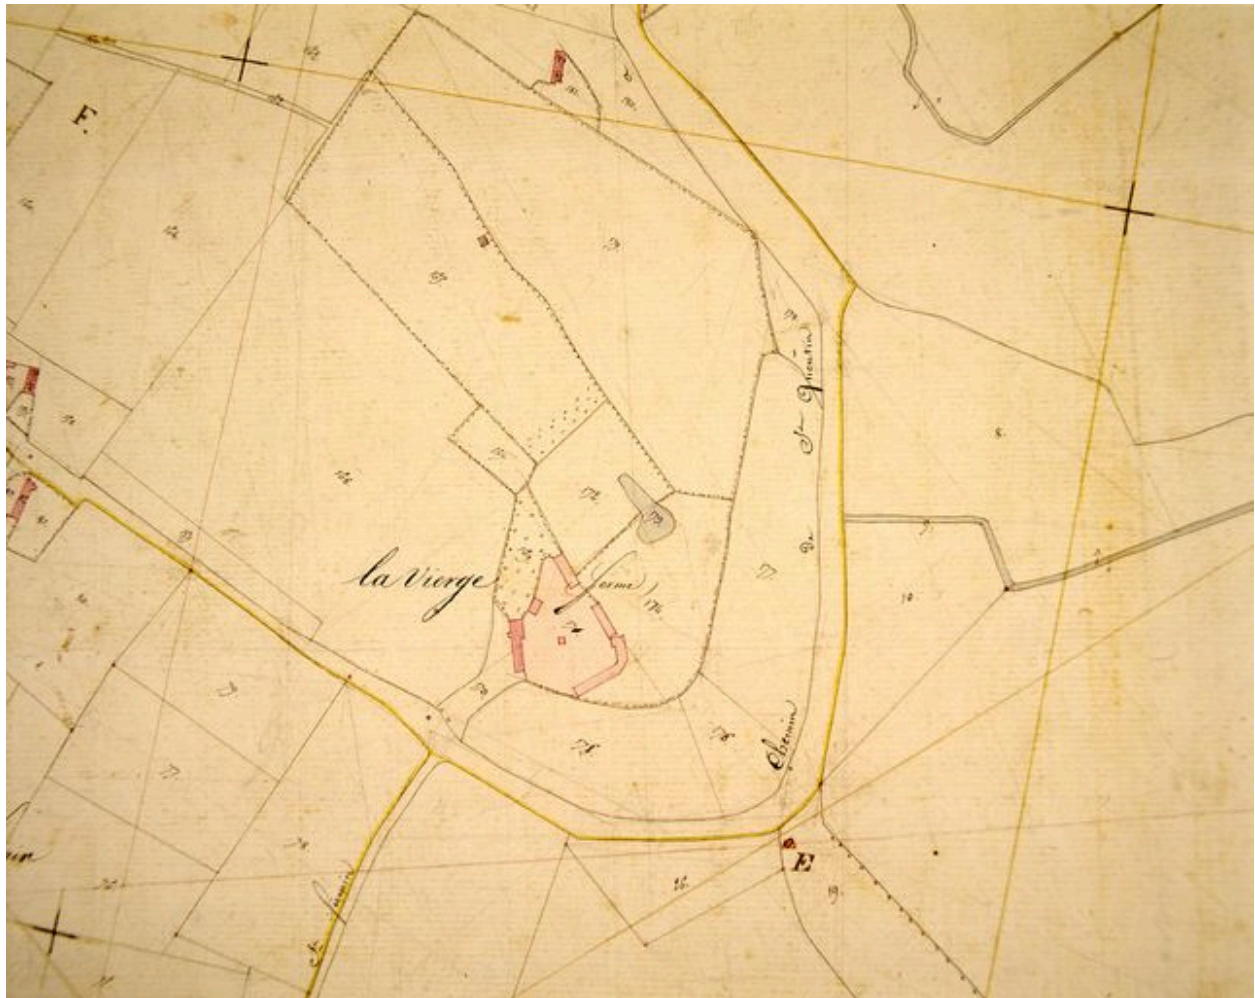
Phot. Monnehay-Vulliet Marie-Laure
IVR22_20078005981XAB

Extrait du cadastre napoléonien
présentant la ferme en 1828.

Extrait du cadastre napoléonien présentant la ferme en 1828.

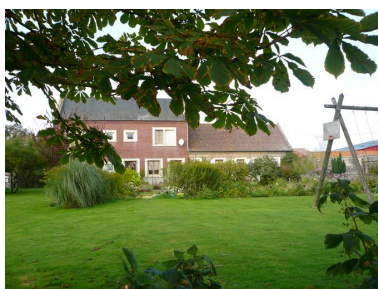
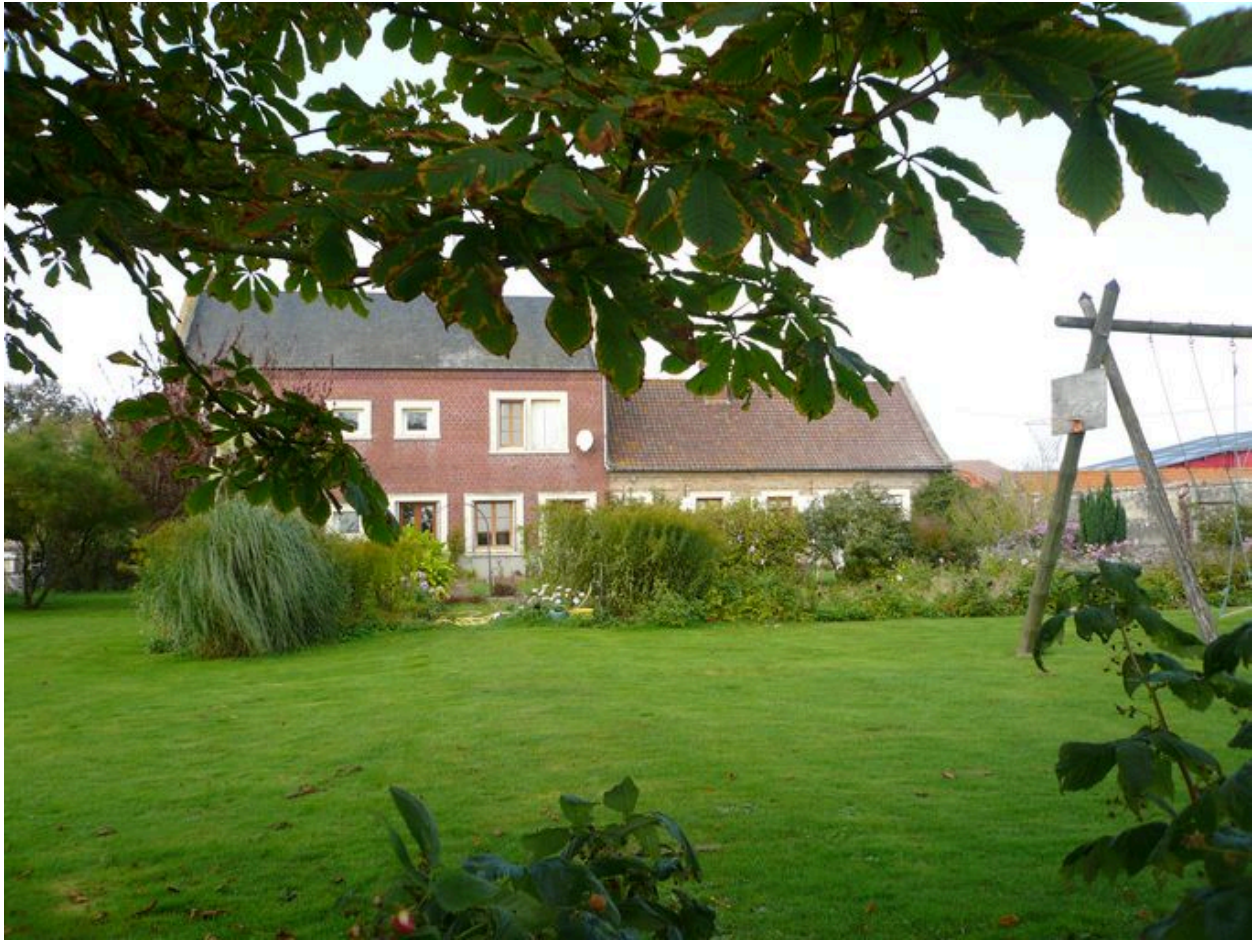
Phot. Inès Guérin
IVR22_20078006248NUCA

Vue du logis primitif et du
second accolé, ajoutés après
la Seconde Guerre mondiale.

Vue du logis primitif et du second accolé, ajouté après la Seconde Guerre mondiale.

Située au nord du territoire, cette exploitation agricole, toujours en activité, est composée d'un ensemble principal composé de bâtiments disposés autour d'une cour. Elle possède un logis sur le côté sud-est en brique jaune et un second dont le matériau est plus rouge. Le corps de logis plus ancien est plus bas d'élévation (il ne comporte pas d'étage) et dispose de cinq travées. Le toit à longs pans et pignon découvert est en tuile flamande mécanique.

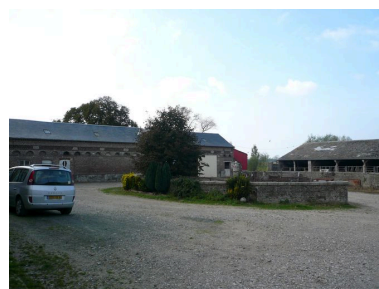
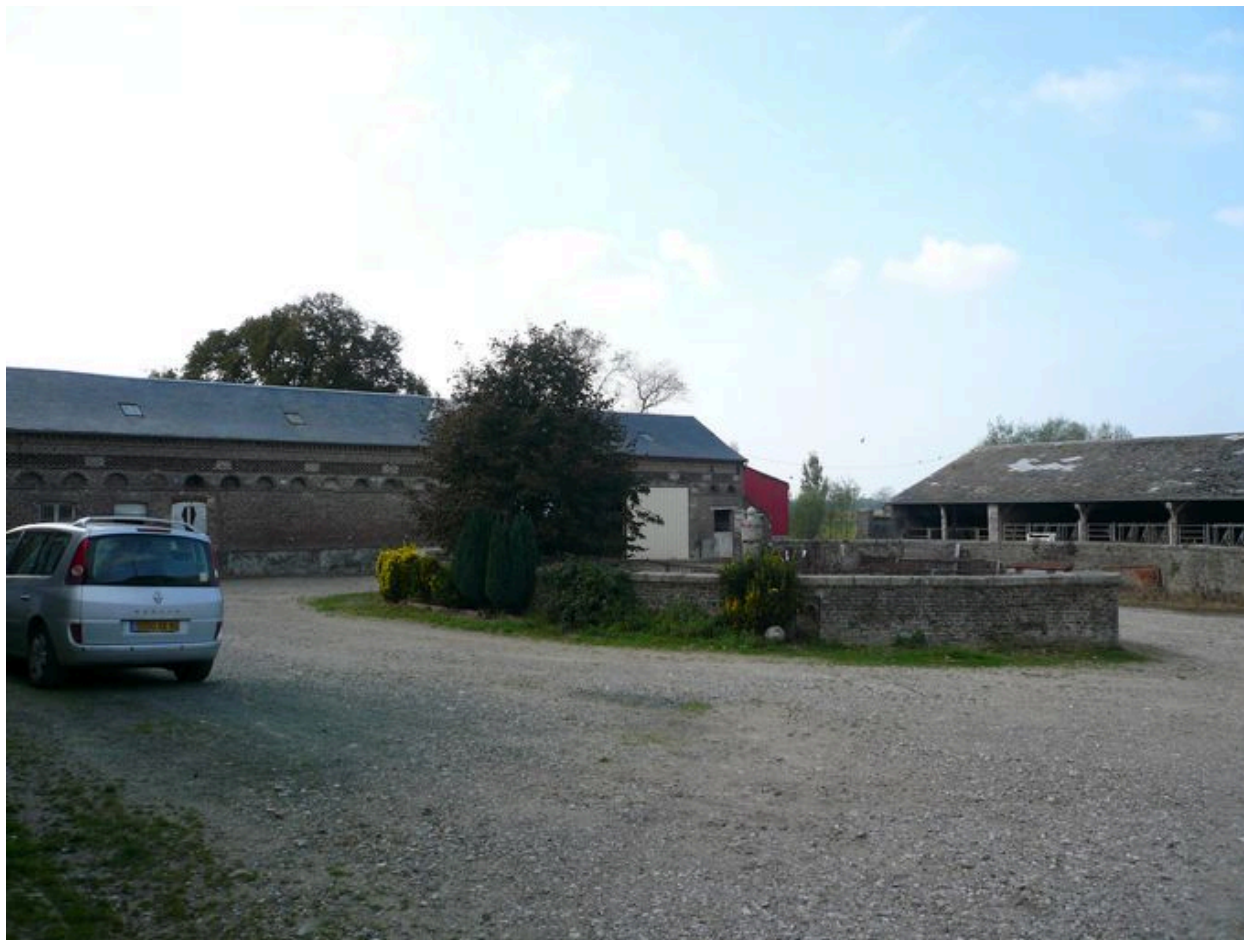
Phot. Inès Guérin
IVR22_20078006249NUCA

Vue des étables et du
pédiluve au centre de la cour.

Vue des étables et du pédiluve au centre de la cour.

Une grande étable-grange borde le côté sud-ouest de la cour. Il s'agit d'un bâtiment en brique, avec soubassement en galet. Il est scandé à la partie supérieure de l'élévation par deux systèmes d'aérations : une rangée de petites ouvertures semi-circulaires d'une part et d'autre part, juste au-dessus des précédentes, une autre rangée constituée de damiers ajourés. Il s'agit d'aérations destinées à ventiler les combles. Le toit à longs pans est en ardoise. Bordant l'extrémité orientale du côté nord-est de la cour, on remarque un petit ensemble de trois bâtiments sur courette ayant servi de porcheries. Le toit à longs pans et croupes est en pannes picardes, vernissées pour certaines.

Au milieu de la cour, deux grands murs semi-circulaires en briques, disposés symétriquement, forment un espace central ovale, à l'origine pédiluve, converti plus tard afin de recevoir le fumier : il est toutefois remarquable que ces murs aient été monumentalisés, dans une certaine mesure, par la présence aux quatre extrémités de piliers massifs circulaires, surmontés

de chaperons couronnés par une boule. Remarquons qu'un mur de délimitation situé au sud-est et à l'avant du logis, en-clôt un espace vert, probablement le verger et le potager. Sa construction est faite par des assises de briques avec remplissage de galets liés au mortier.
