Hauts-de-France, Pas-de-Calais
Arras
7 rue Baudimont

Maison

Numéro de dossier : IA62001449

Cadre de l'étude : enquête thématique départementale patrimoine Art Déco d'Arras, patrimoine de la Reconstruction

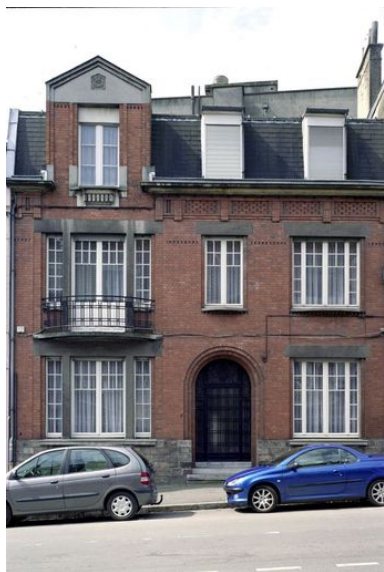
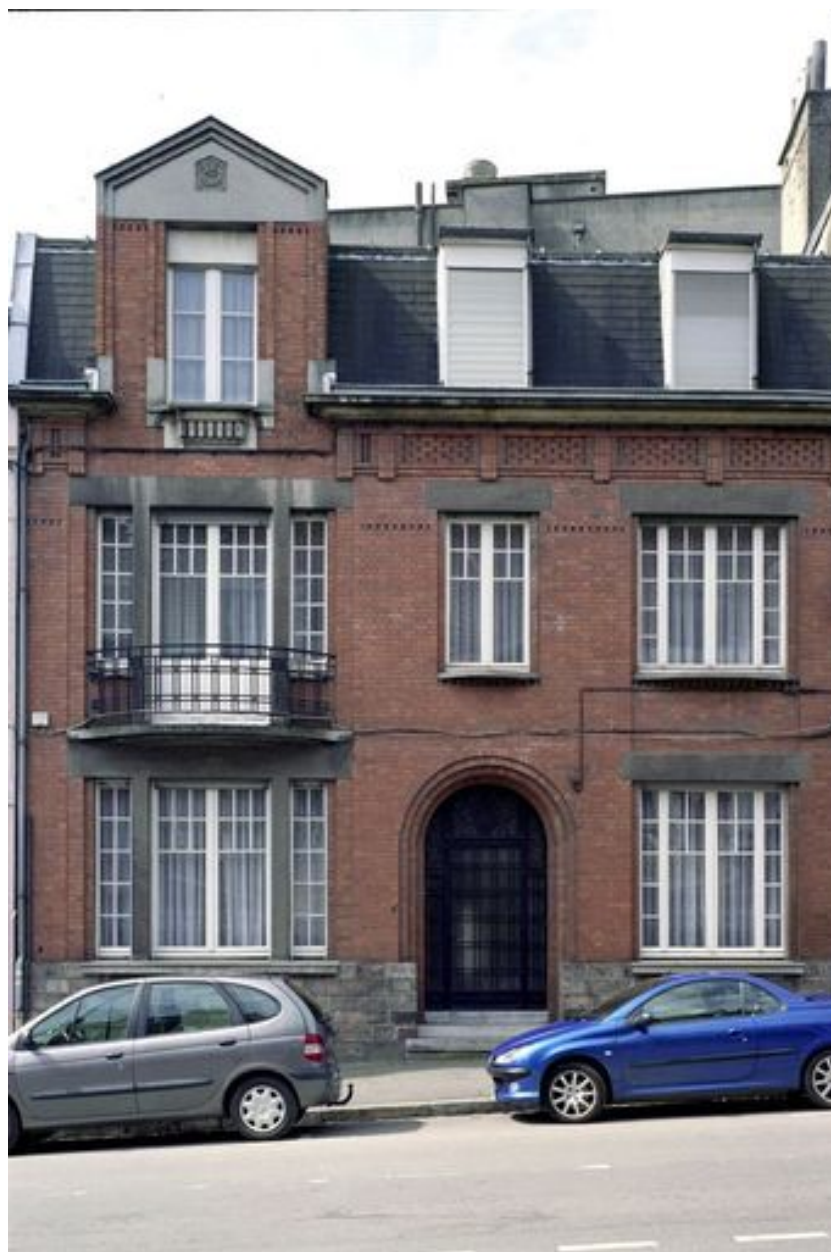
Vue générale.
Phot. Pierre Thibaut
IVR31_20086200202XE

Vue générale.

Cette demeure mitoyenne est construite en béton avec parement de brique ; le béton est apparent dans les encadrements et les linteaux des baies. L'accent mis sur la travée de gauche crée un effet de dissymétrie. Son soubassement est composé de pierres. Sa façade se caractérise par des décors de briques qui ornent la frise positionnée sous la corniche mais également les trumeaux marqués par une mince frise aux motifs tubulaires. Sa porte cintrée de fer forgé arbore des motifs aux courbes assimilables au style Art Nouveau. Le fronton à pan brisé est orné en son centre d'un cartouche sculpté de motifs floraux. L'appui de la baie est constitué de godrons ; l'ensemble des formes et des motifs constituant ce fronton est caractéristique du style Art déco.

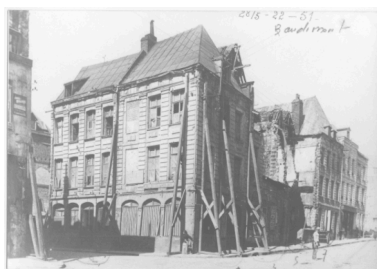
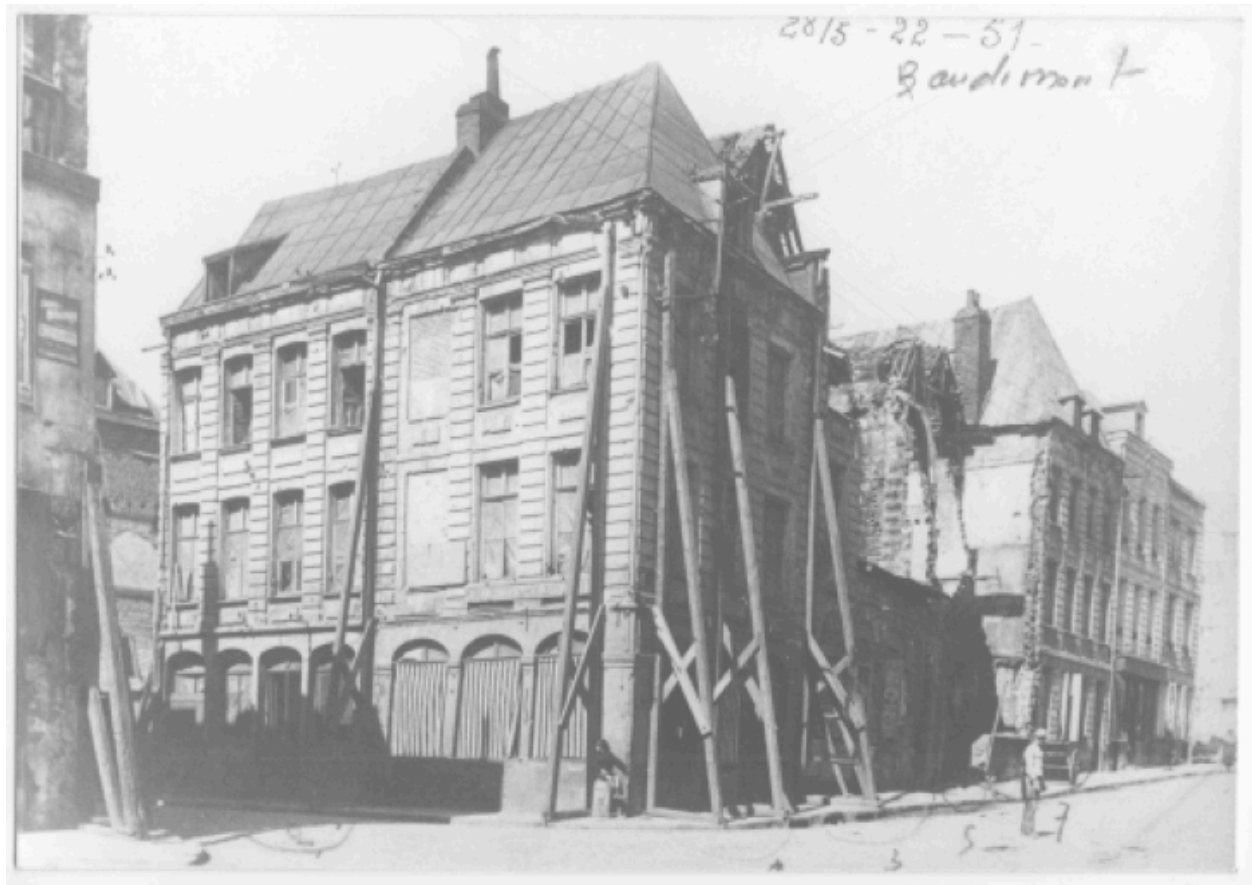
Vue des ruines de la maison
du 7 rue Baudimont.
Phot. Thibaut Pierre (reproduction)
IVR31_20096200300NUCB

Vue des ruines de la maison du 7 rue Baudimont.

La construction précédant l'actuelle maison est entièrement démolie au cours des travaux d'alignement de la ville. Cette maison avait été construite au début du 20e siècle.

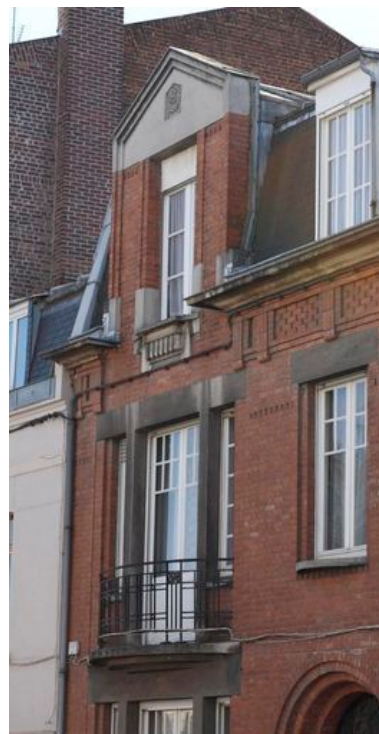
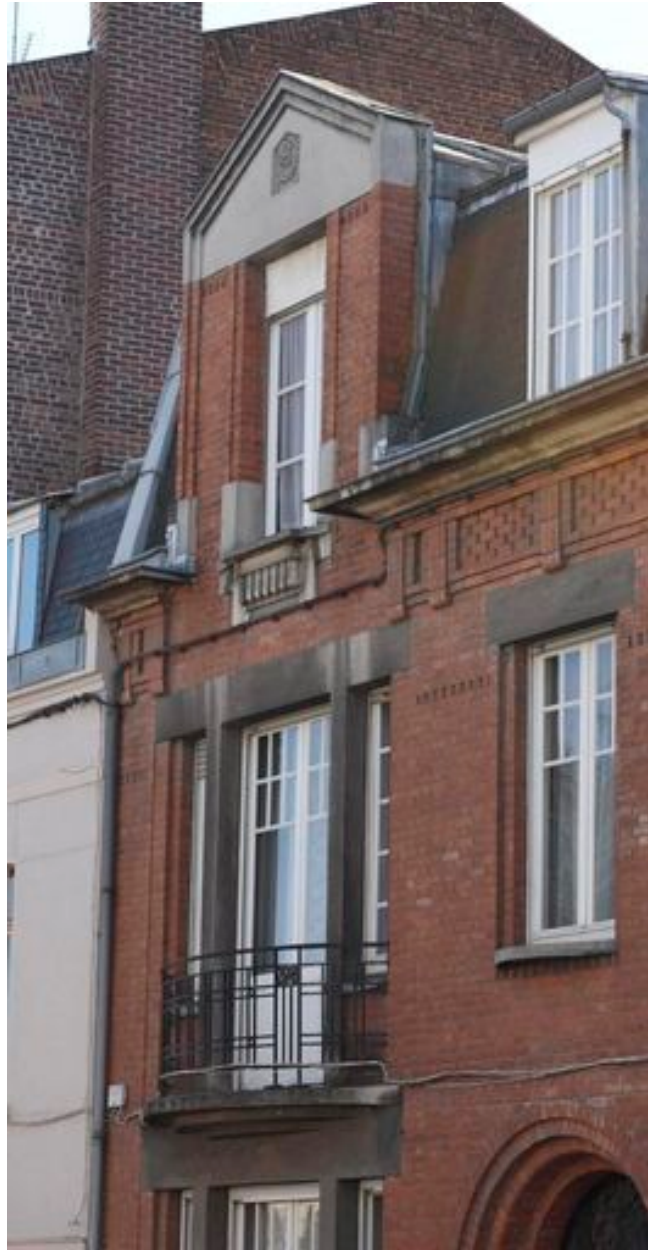
Vue sur la lucarne aux motifs
et aux formes Art déco.
Phot. Pierre Thibaut
IVR31_20096200293NUCA

Vue sur la lucarne aux motifs et aux formes Art déco.
