Hauts-de-France, Pas-de-Calais
Arras
7 rue Baudimont

Maison

Numéro de dossier : IA62001449

Cadre de l'étude : enquête thématique départementale patrimoine Art Déco d'Arras, patrimoine de la Reconstruction

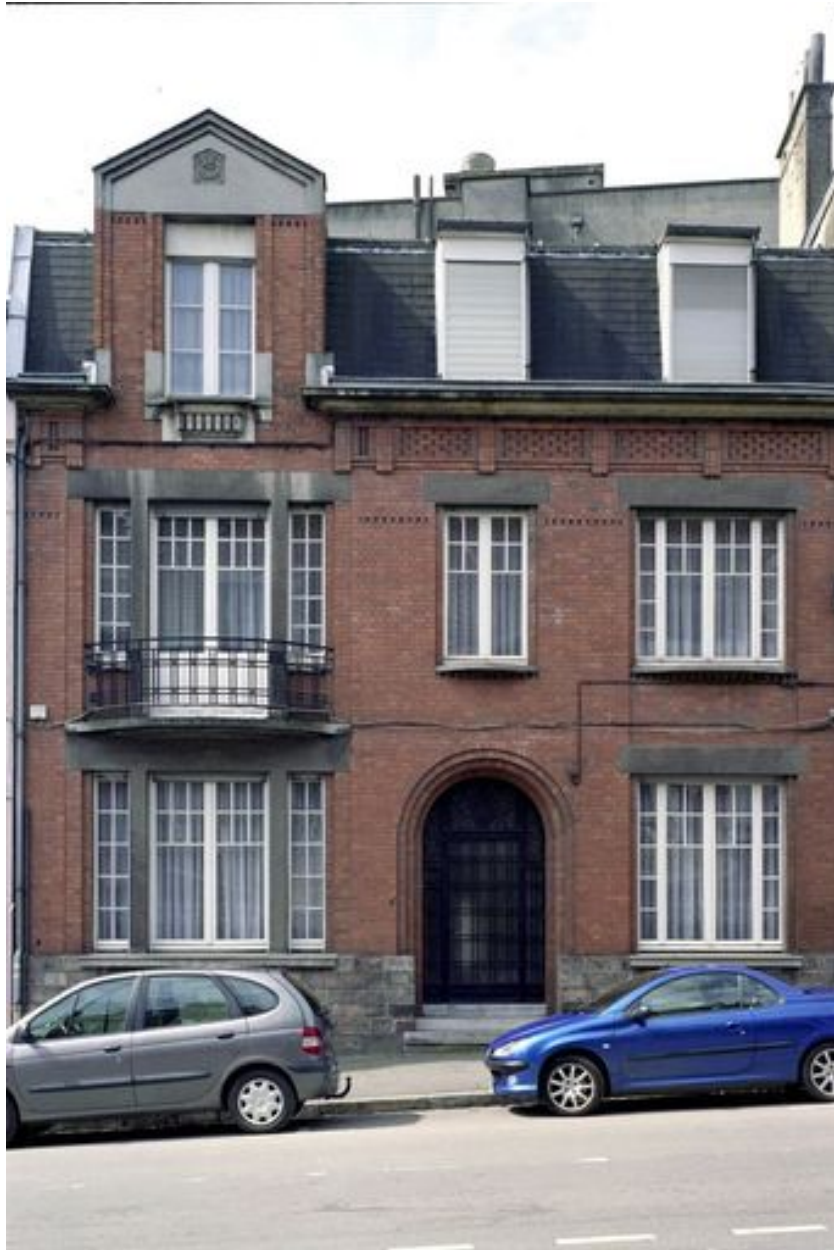
Vue générale.
Phot. Pierre Thibaut
IVR31_20086200202XE

Vue générale.

Cette demeure mitoyenne est construite en béton avec parement de brique ; le béton est apparent dans les encadrements et les linteaux des baies. L'accent mis sur la travée de gauche crée un effet de dissymétrie. Son soubassement est composé de pierres. Sa façade se caractérise par des décors de briques qui ornent la frise positionnée sous la corniche mais également les trumeaux marqués par une mince frise aux motifs tubulaires. Sa porte cintrée de fer forgé arbore des motifs aux courbes assimilables au style Art Nouveau. Le fronton à pan brisé est orné en son centre d'un cartouche sculpté de motifs floraux. L'appui de la baie est constitué de godrons ; l'ensemble des formes et des motifs constituant ce fronton est caractéristique du style Art déco.

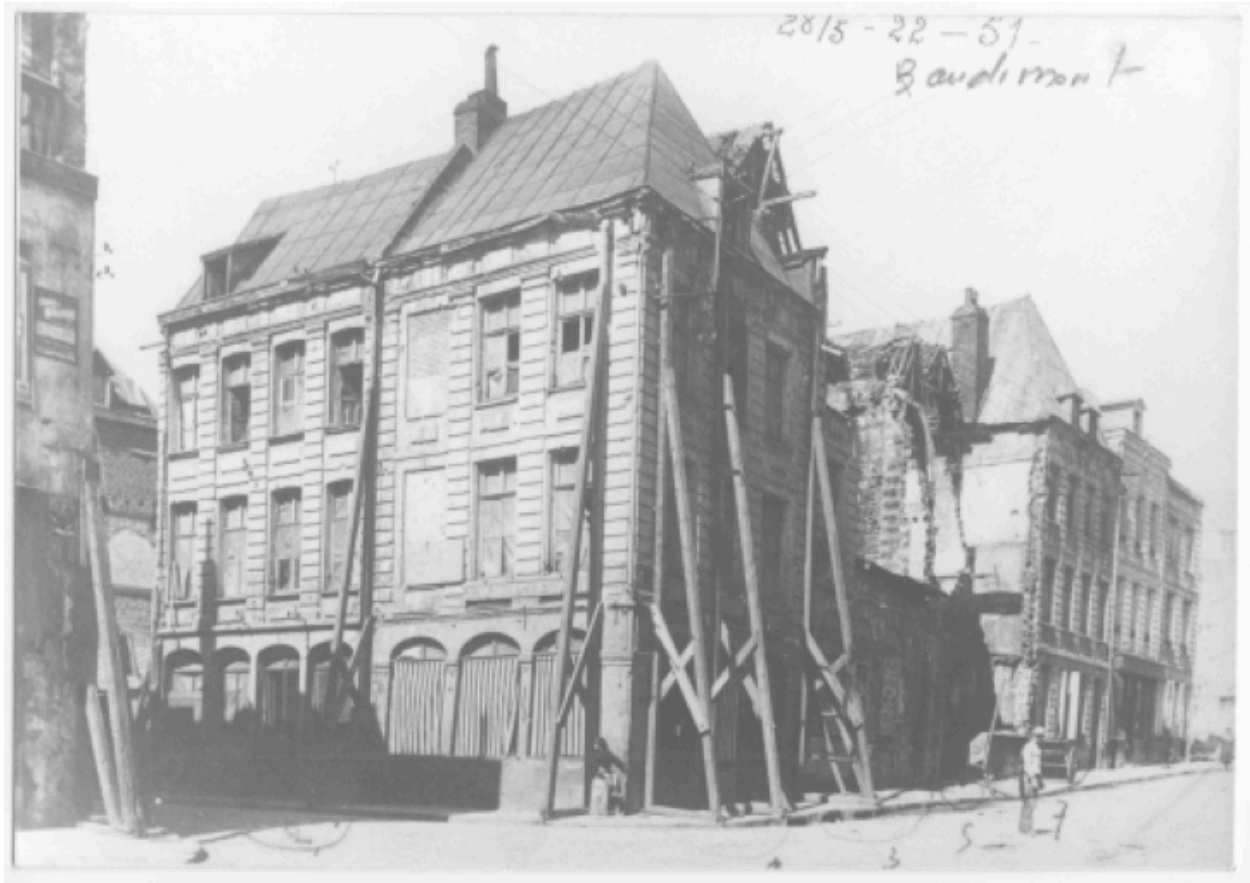
Vue des ruines de la maison
du 7 rue Baudimont.
Phot. Thibaut Pierre (reproduction)
IVR31_20096200300NUCB

Vue des ruines de la maison du 7 rue Baudimont.

La construction précédant l'actuelle maison est entièrement démolie au cours des travaux d'alignement de la ville. Cette maison avait été construite au début du 20e siècle.

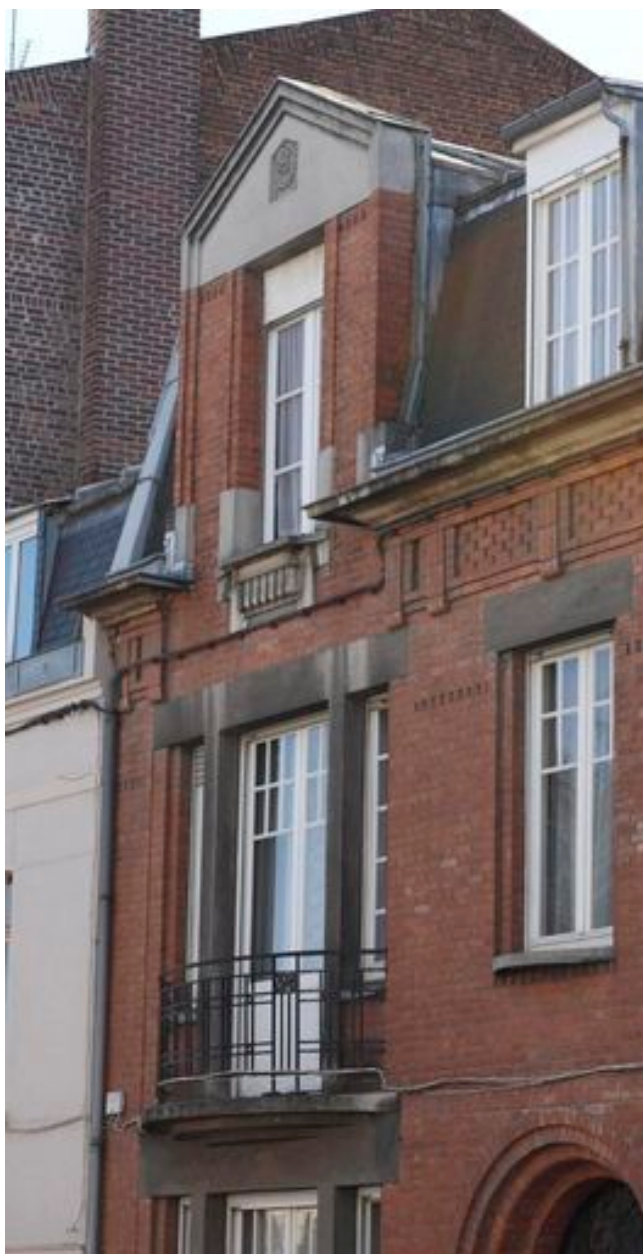
Vue sur la lucarne aux motifs
et aux formes Art déco.
Phot. Pierre Thibaut
IVR31_20096200293NUCA

Vue sur la lucarne aux motifs et aux formes Art déco.
