## Casemate à mitrailleuse 163 (détruit)

Numéro de dossier : IA59004938

Cadre de l'étude : enquête thématique régionale Les ouvrages fortifiés de la Première Guerre mondiale

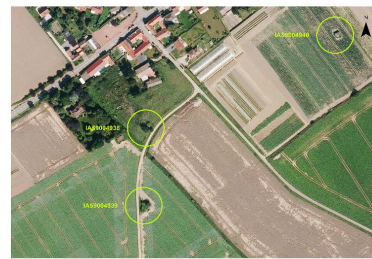
Situation de l'édifice (cercle du milieu) sur une photographie aérienne de 2014  
Phot. Jean-Marc Ramette  
IVR32\_20175900913NUCA

Situation de l'édifice (cercle du milieu) sur une photographie aérienne de 2014

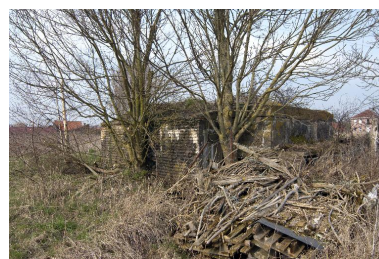
Vue de trois-quarts vers le nord  
Phot. Jean-Marc Ramette  
IVR31\_20145905466NUCA

Vue de trois-quarts vers le nord

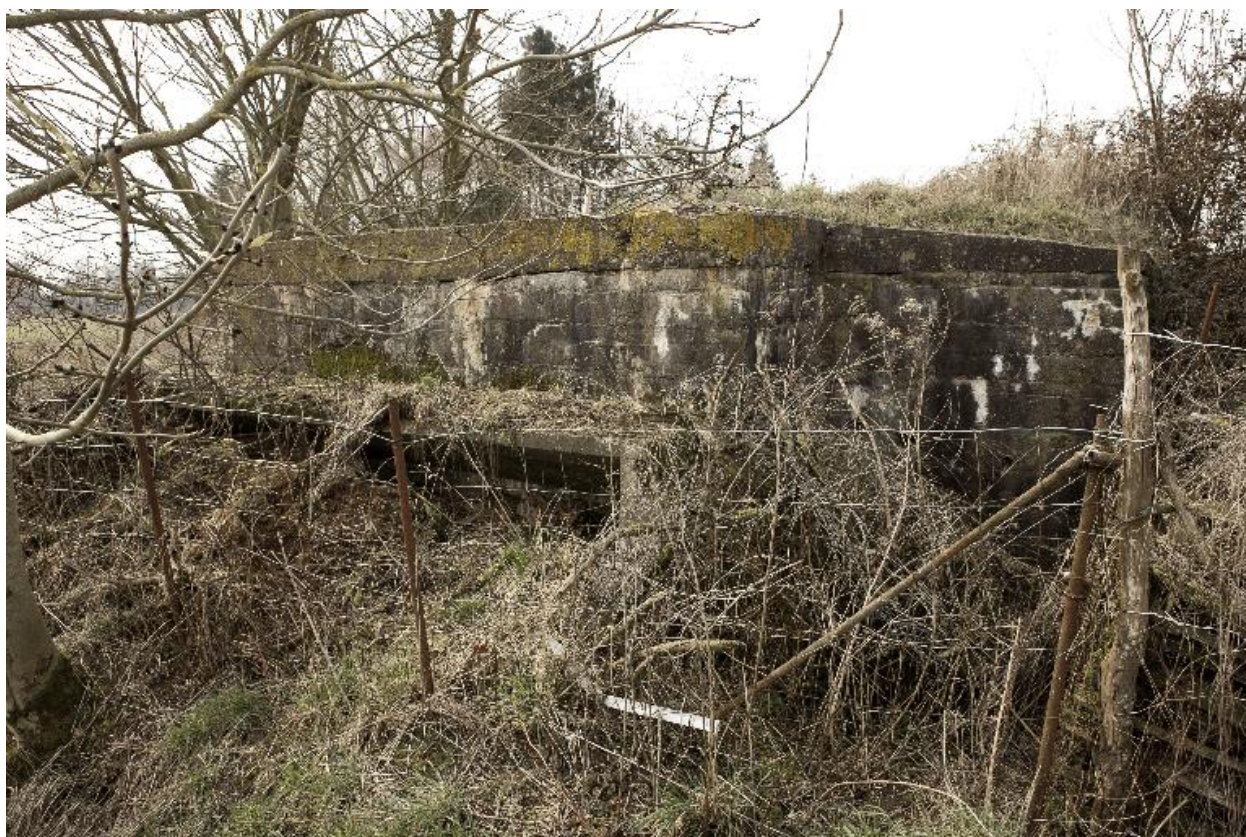
Vue générale vers le nord-ouest depuis la route du Bas-Flandre  
Phot. Jean-Marc Ramette  
IVR31\_20145905464NUCA

Vue générale vers le nord-ouest depuis la route du Bas-Flandre
