Hauts-de-France, Nord
Condé-sur-l'Escaut
Condé-sur-l'Escaut centre
11, 13 rue du Marais

Ensemble de 2 maisons jumelles

Numéro de dossier : IA59002774
Date de l'enquête initiale : 2007
Date(s) de rédaction : 2007
Cadre de l'étude : inventaire topographique Condé-sur-l'Escaut
Degré d'étude : étudié

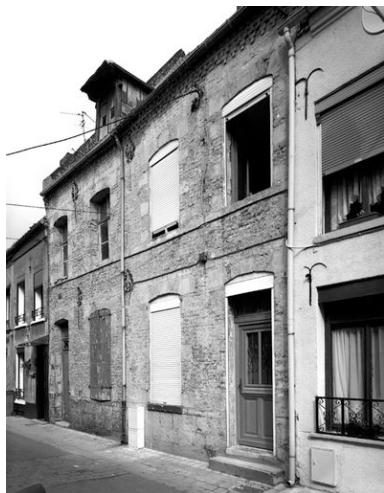
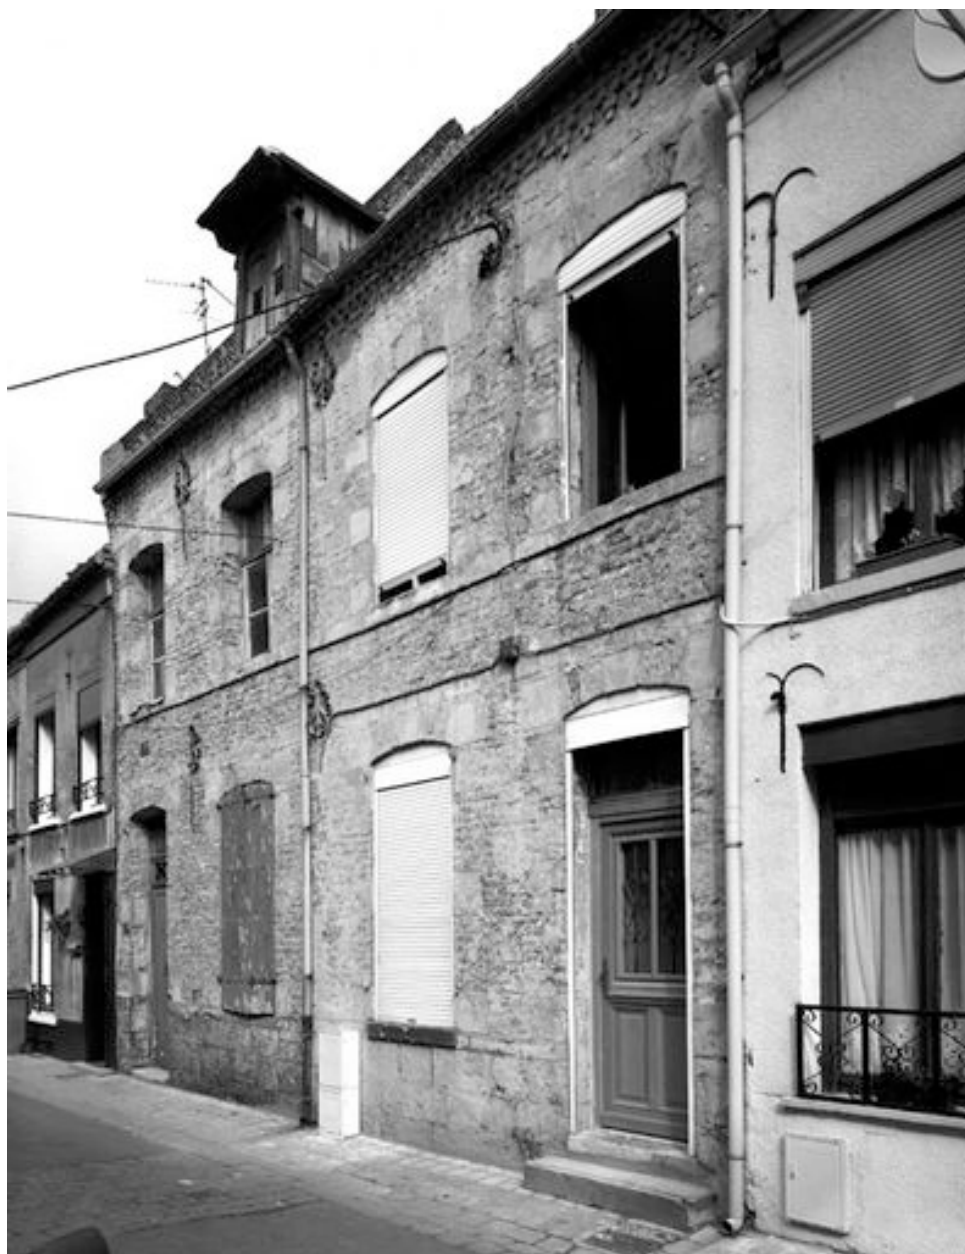
Vue générale de l'ensemble des deux maisons : état en 2001.

Les façades en brique des deux maisons, de deux travées chacune, sont dans l'exacte continuité l'une de l'autre : le solin et les cordons de pierre, la corniche de brique courent d'une maison à l'autre ; les baies couvertes en arc segmentaire présentent le même encadrement d'assises alternées de pierre et de brique ; les toitures à longs pans portent des tuiles flamandes mécaniques et se suivent exactement, leurs extrémités sont flanquées d'un même pignon découvert.

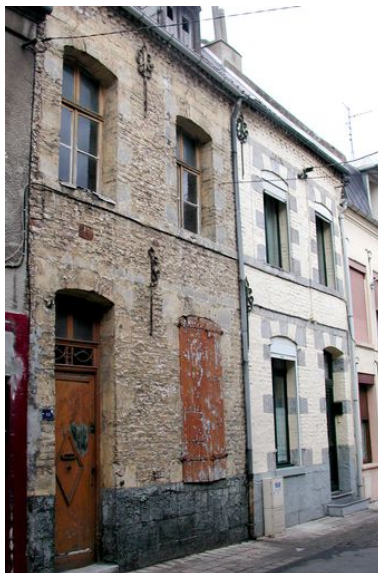
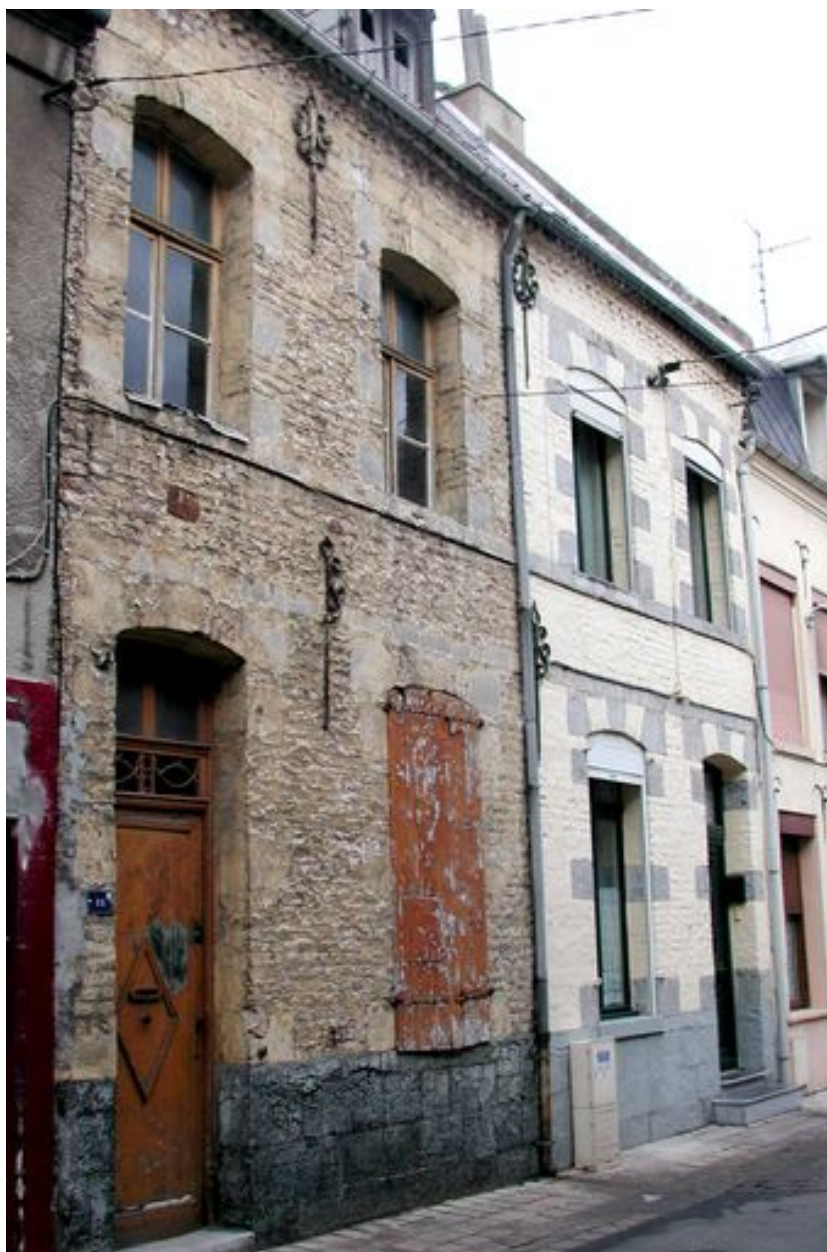
Vue générale de l'ensemble des deux maisons : état en 2006 (le volet est encore en place).

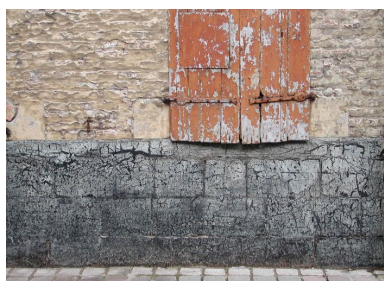
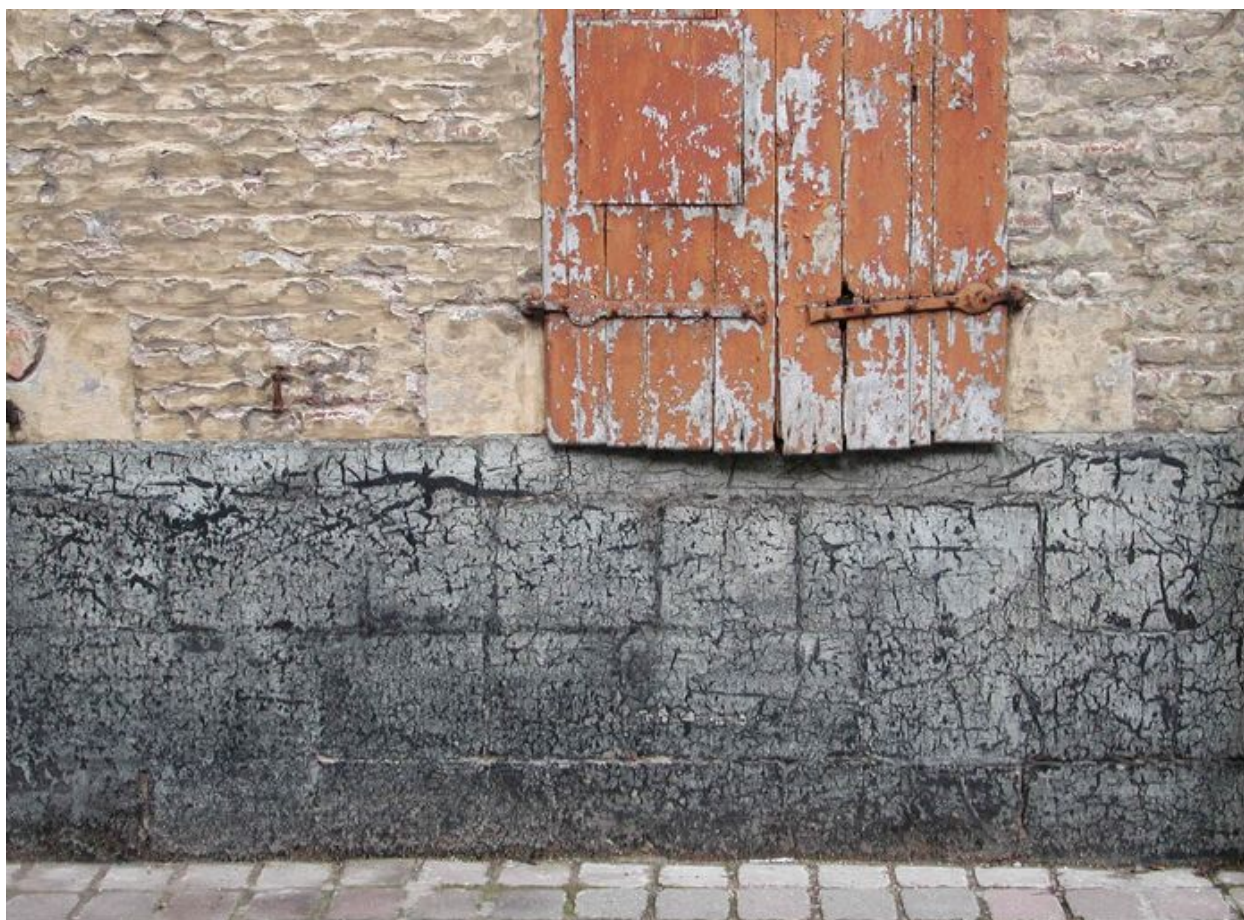
Façade du n° 11, vue partielle, état en 2006 : solin, volet, badigeon ocre.

En 2007, un badigeon ocre recouvre encore la maçonnerie de la maison n°11, la façade du n°13 est peinte. La présence d'un sous-sol, très probable, n'est pas discernable depuis la rue. Au-dessus du rez-de-chaussée s'élèvent un étage carré et un étage de comble éclairé (à l'aplomb du n°11) par une lucarne en menuiserie à croupe débordante, dont les montants sont ornés d'ailerons à volutes (tronquées) à motifs gravés.

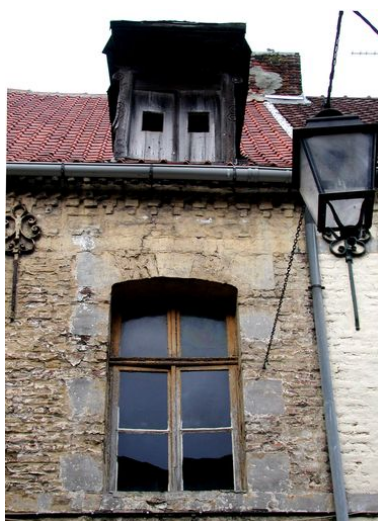
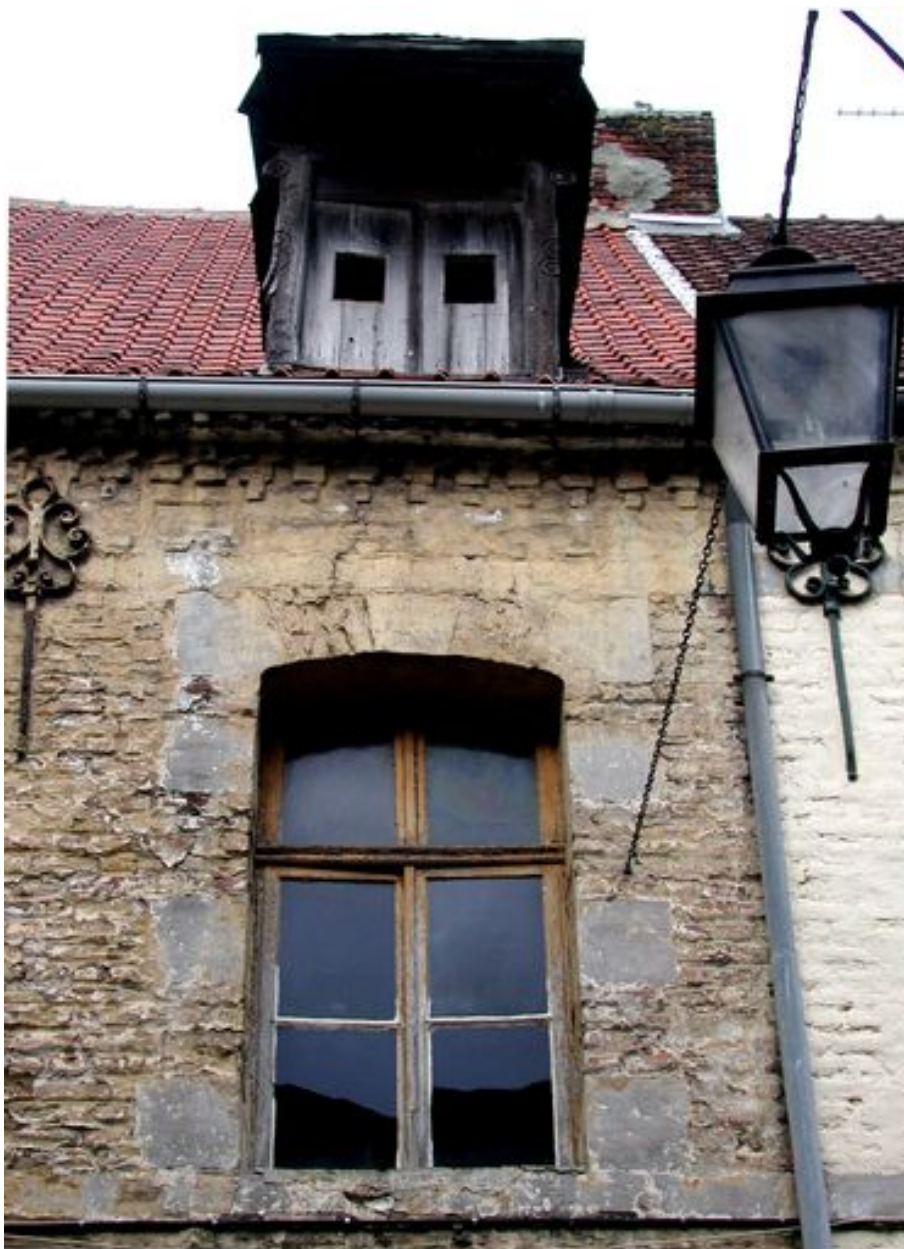
Façade du n° 11, vue partielle, état en 2006 : étage, corniche, comble, lucarne.

Ferronnerie : fers d'ancrage ouvragés en façade. Maçonnerie : corniches en façades avant et arrière, à reliefs de briques disposées en "stalagmites" et en dents de scie.

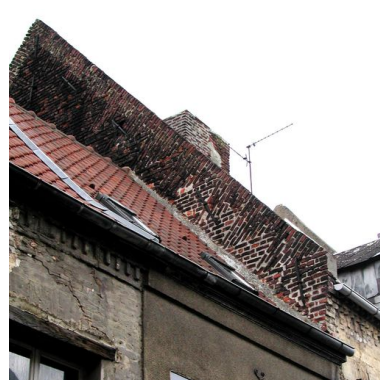
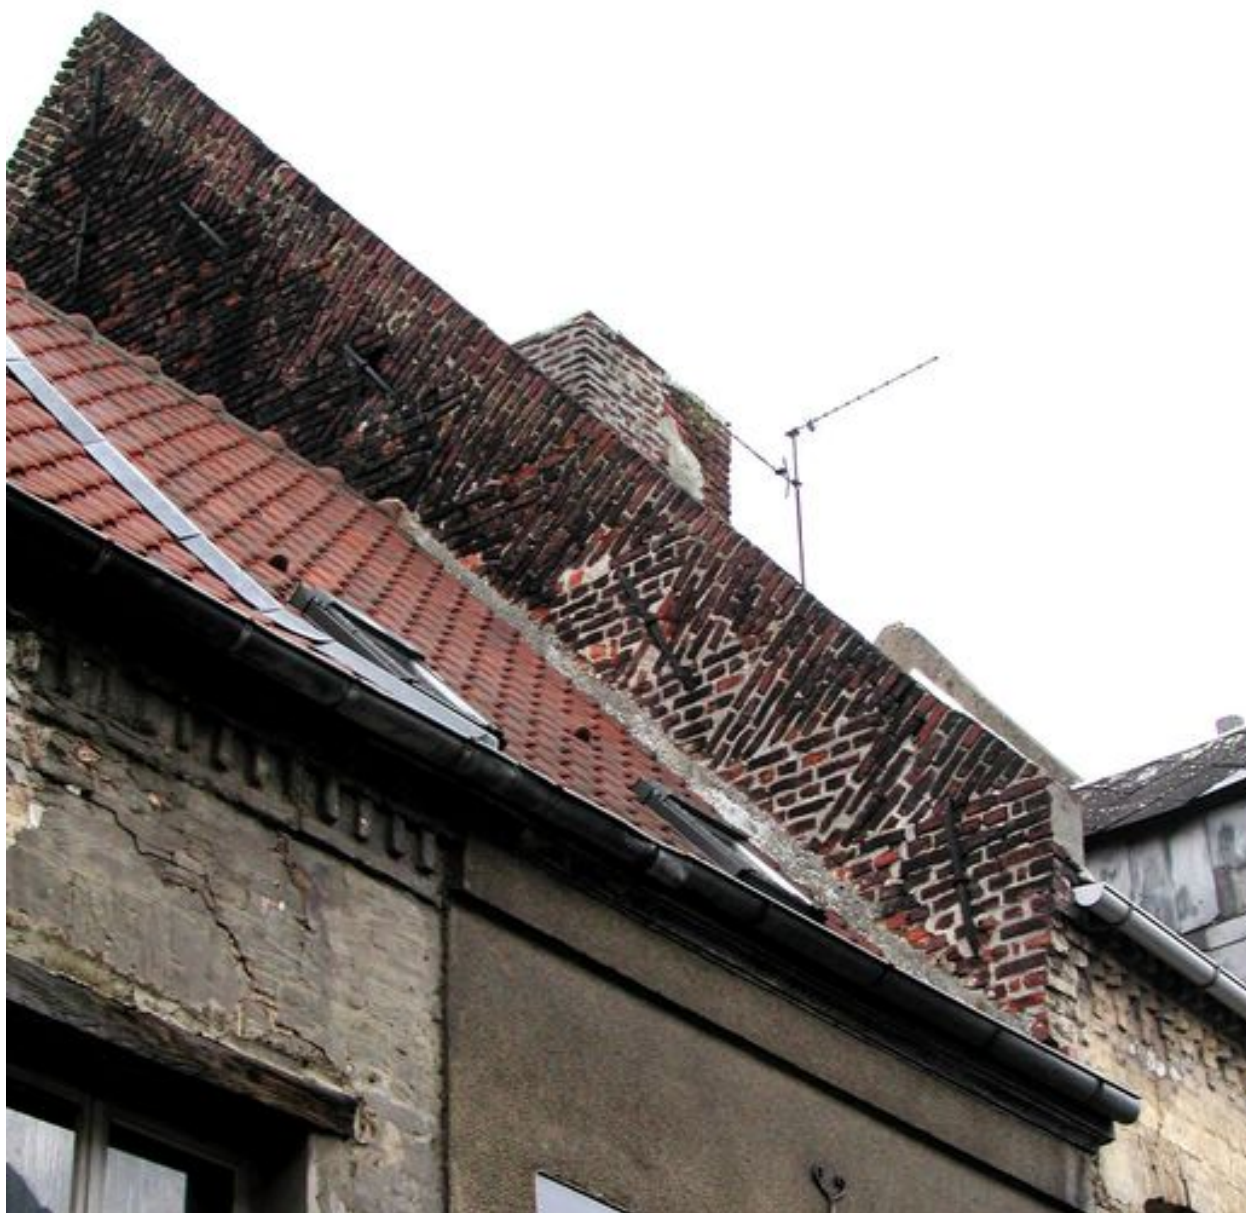
Façade du n° 11, vue partielle, état en 2006 : pignon découvert, traitement du rampant en épis.
