Hauts-de-France, Somme  
Villers-Bocage  
Eglise paroissiale Saint-Georges

## Verrière : Vierge des sept douleurs (baie 7)

Numéro de dossier : IM80000197  
Date de l'enquête initiale : 1998  
Date(s) de rédaction : 1998  
Cadre de l'étude : inventaire topographique canton de Villers-Bocage, mobilier et objets religieux  
Degré d'étude : étudié

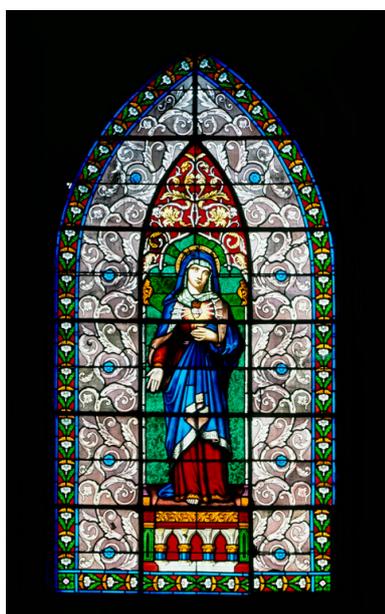
Vue générale.  
Phot. Irwin Leullier  
IVR22\_19988000213XA

La partie centrale de la verrière est occupée par la Vierge des sept douleurs, debout sur une arcature gothique. Cette figure est encadrée par un décor de rinceaux. La verrière est complétée par une bordure de fleurs.

Signature et date au bas de l'arcature gothique supportant la Vierge : Darquet. Amiens 1879.

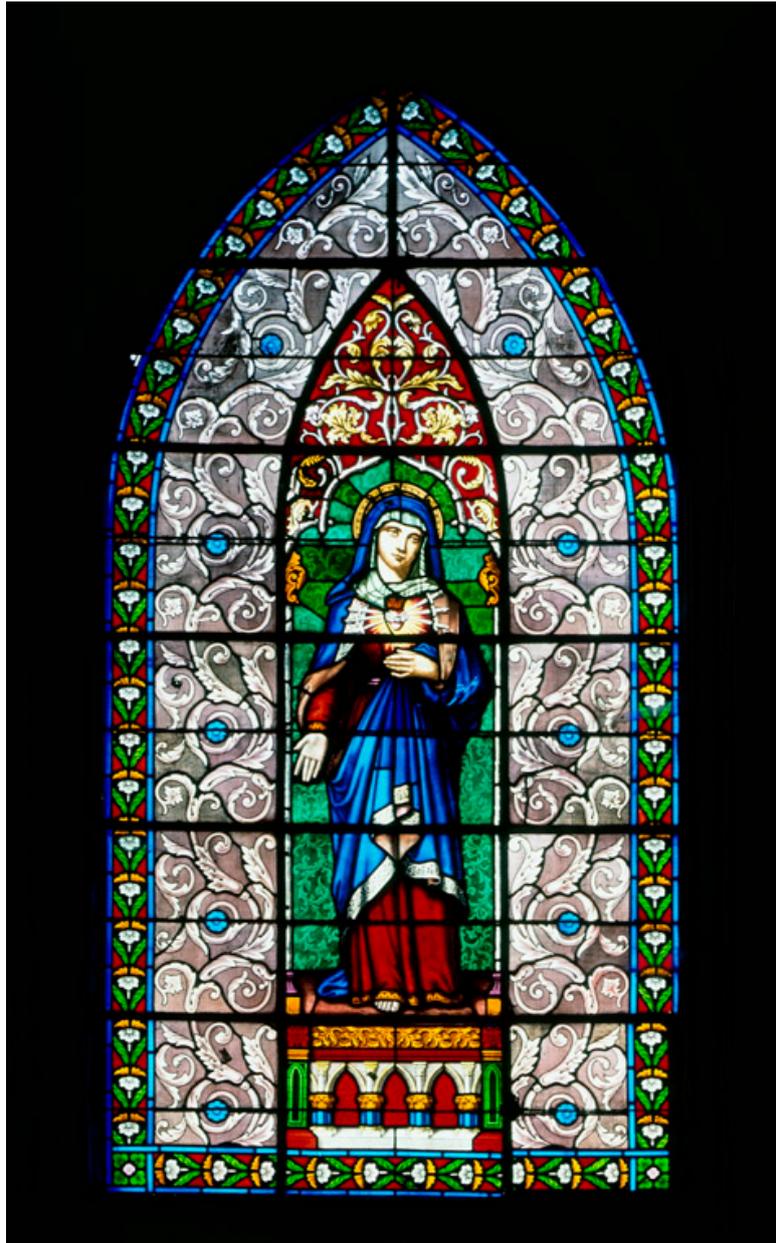
IVR22\_19988000213XA

Vue générale.
