Hauts-de-France, Somme  
Caours  
23 rue du Pont de la Ville

## Ancienne ferme Masson, actuellement logements

Numéro de dossier : IA80011051

Cadre de l'étude : inventaire topographique Pays d'art et d'histoire Ponthieu-baie de Somme

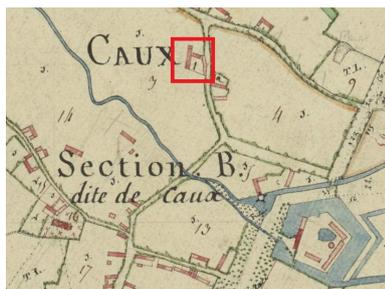
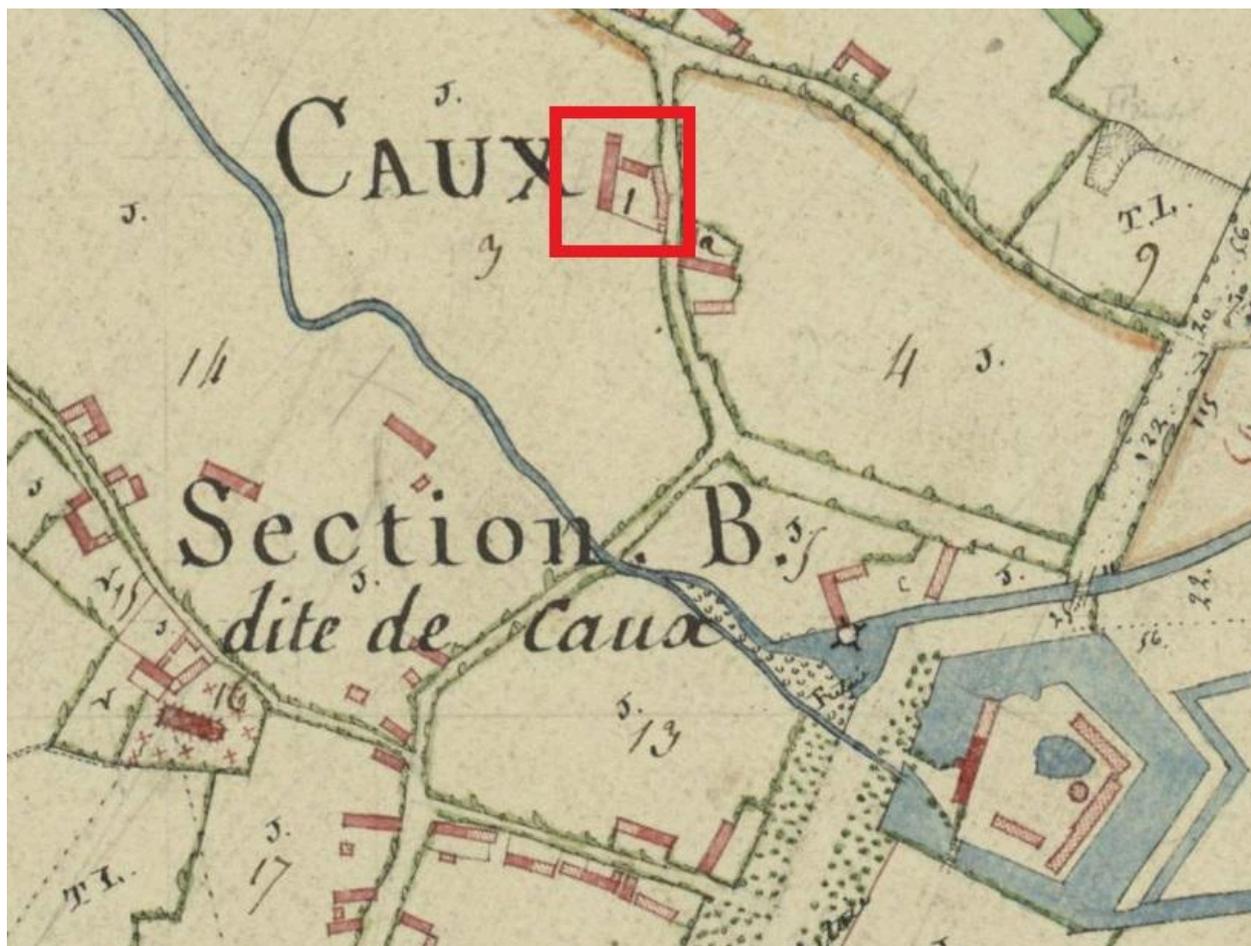
Plan de la ferme, extrait du plan masse des cultures, 1807 (AD Somme ; 3 P 903).  
Repro. Archives départementales de la Somme  
IVR32\_20238005413NUCA

Plan de la ferme, extrait du plan masse des cultures, 1807 (AD Somme ; 3 P 903).

Par l'appareillage des élévations de type "rouge barre", caractérisées par une alternances entre des assises de brique et de pierre calcaire, cette ferme pourrait remonter au XVIII<sup>e</sup> siècle. Ses bâtiments, situés au nord et à l'est, ainsi que la grange sur rue figurent déjà sur le plan masses de cultures établi en 1807 (AD Somme ; 3 P 903), soulignant l'ancienneté de cette implantation. En 1820, l'exploitation agricole ne présente pas de modifications notables sur le plan parcellaire du cadastre napoléonien (AD Somme ; 3 P 1310/4). À cette époque, elle appartient à M. Masson, propriétaire à Abbeville. D'après les matrices cadastrales de la commune (AD Somme, 3 P 171/3), sa ferme comprend un maison (section C, n°1), un jardin avec allée (Section C, n°2 et 3), ainsi qu'un verger, un enclos labourable et une aulnois (section C, n°4 à 7). Elle constitue alors l'un des grands domaines du village au début du XIX<sup>e</sup> siècle.

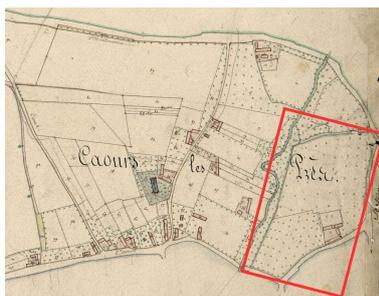
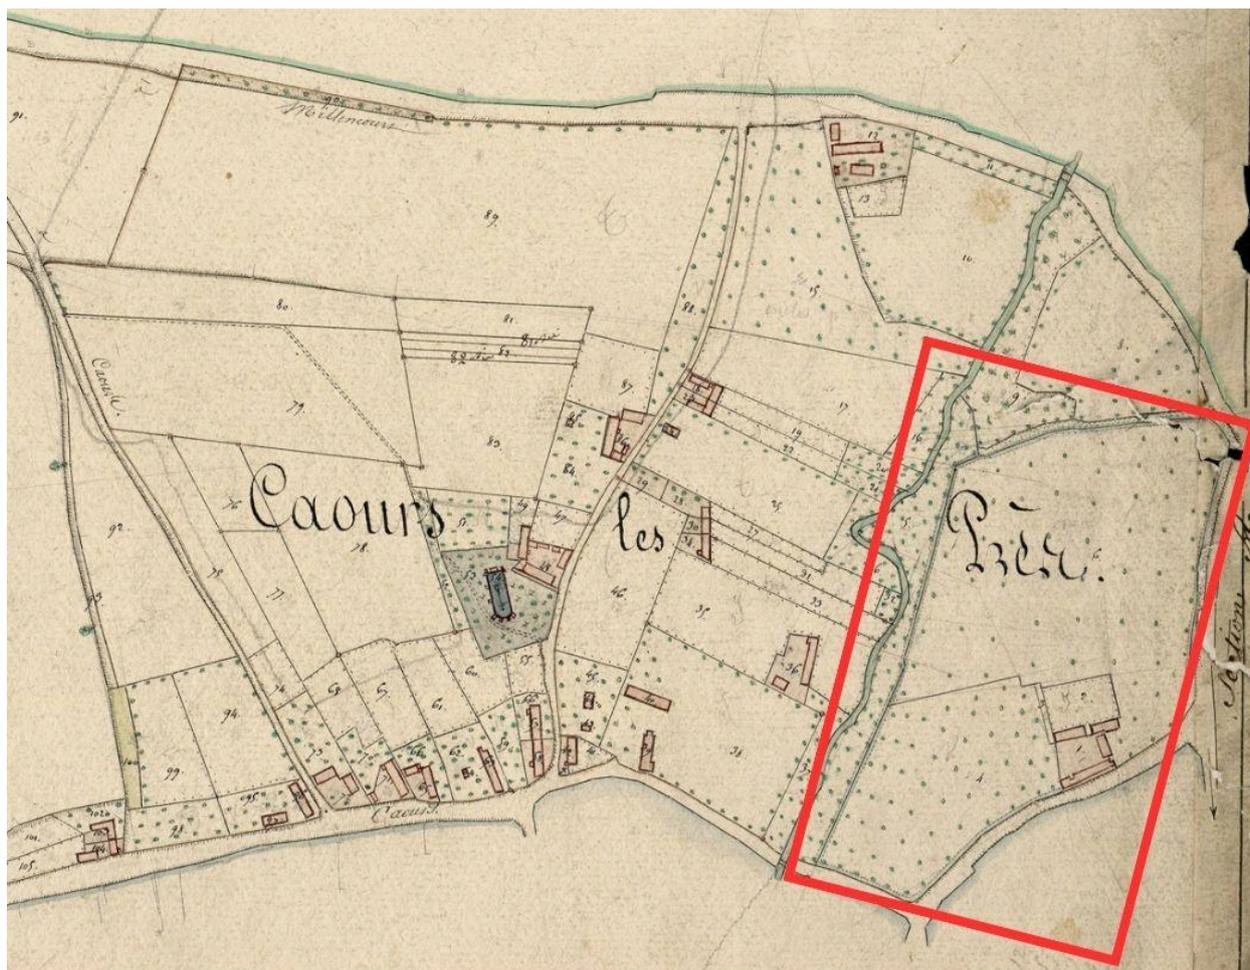
Plan masse de la propriété de M. Masson, extrait du plan parcellaire de la commune de Caours, dit cadastre napoléonien, Section C, 1820 (AD Somme ; 3 P 1310/4).  
Repro. Archives départementales de la Somme  
IVR32\_20238005412NUCA

Plan masse de la propriété de M. Masson, extrait du plan parcellaire de la commune de Caours, dit cadastre napoléonien, Section C, 1820 (AD Somme ; 3 P 1310/4).

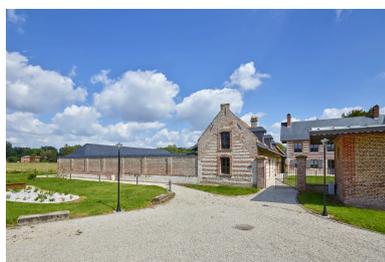
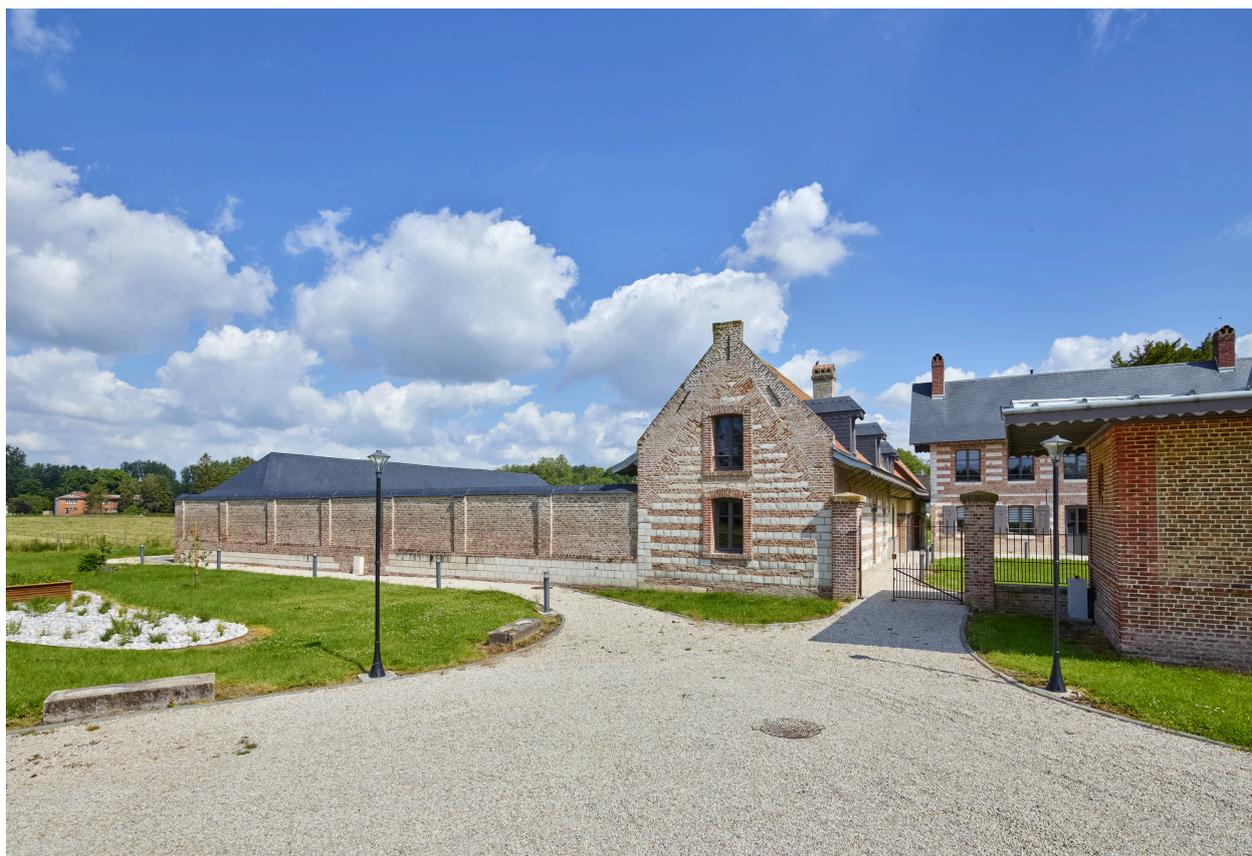
Mur-pignon du bâtiment ouest et mur de clôture de l'ancien potager.  
Phot. Thierry Lefébure  
IVR32\_20248000721NUCA

Mur-pignon du bâtiment ouest et mur de clôture de l'ancien potager.

La date de 1884 portée à l'intérieur du bâtiment ouest (témoignage oral du propriétaire actuel) correspondrait vraisemblablement aux travaux de surélévation de l'édifice. Cette campagne de travaux est particulièrement visible sur le mur pignon sud, sur lequel la forme de l'ancien pignon en rouge barre apparaît clairement.

Les différents bâtiments s'organisent autour d'une cour centrale. À l'est, les granges sont construites sur la rue. Une première maison est construite au nord, perpendiculairement à la rue. Une seconde, construite à l'ouest, est complétée par une autre grange accolée contre son mur-pignon nord. Deux entrées permettent d'accéder à la ferme, un portail au nord-est ouvre directement sur la cour, et un second donne accès à un parking au sud. Une ancienne bergerie est construite à l'ouest de cet ensemble, l'espace qui la sépare de la ferme servait de potager. Il est fermé par un haut mur en brique et pierre.

La seconde maison, à l'ouest, est en rez-de-chaussée. Elle est construite en maçonnerie dite en "rouge barre". Son pignon sud, originellement construit en brique et pierre et à couteaux, a été surélevé entièrement en brique. Seule une porte et une fenêtre ouvrent sur la façade ouest, tandis que trois fenêtres et une porte sont percées sur l'élévation est. Elle est couverte par un toit en tuile à longs pans et pignons découverts, complété par un égout retroussé couvert d'ardoise. Deux lucarnes sont percées sur le versant est du toit.

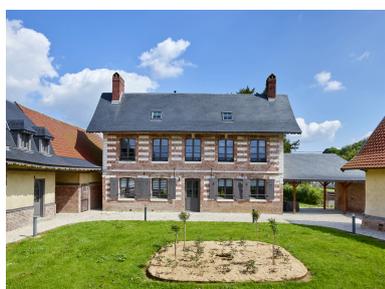
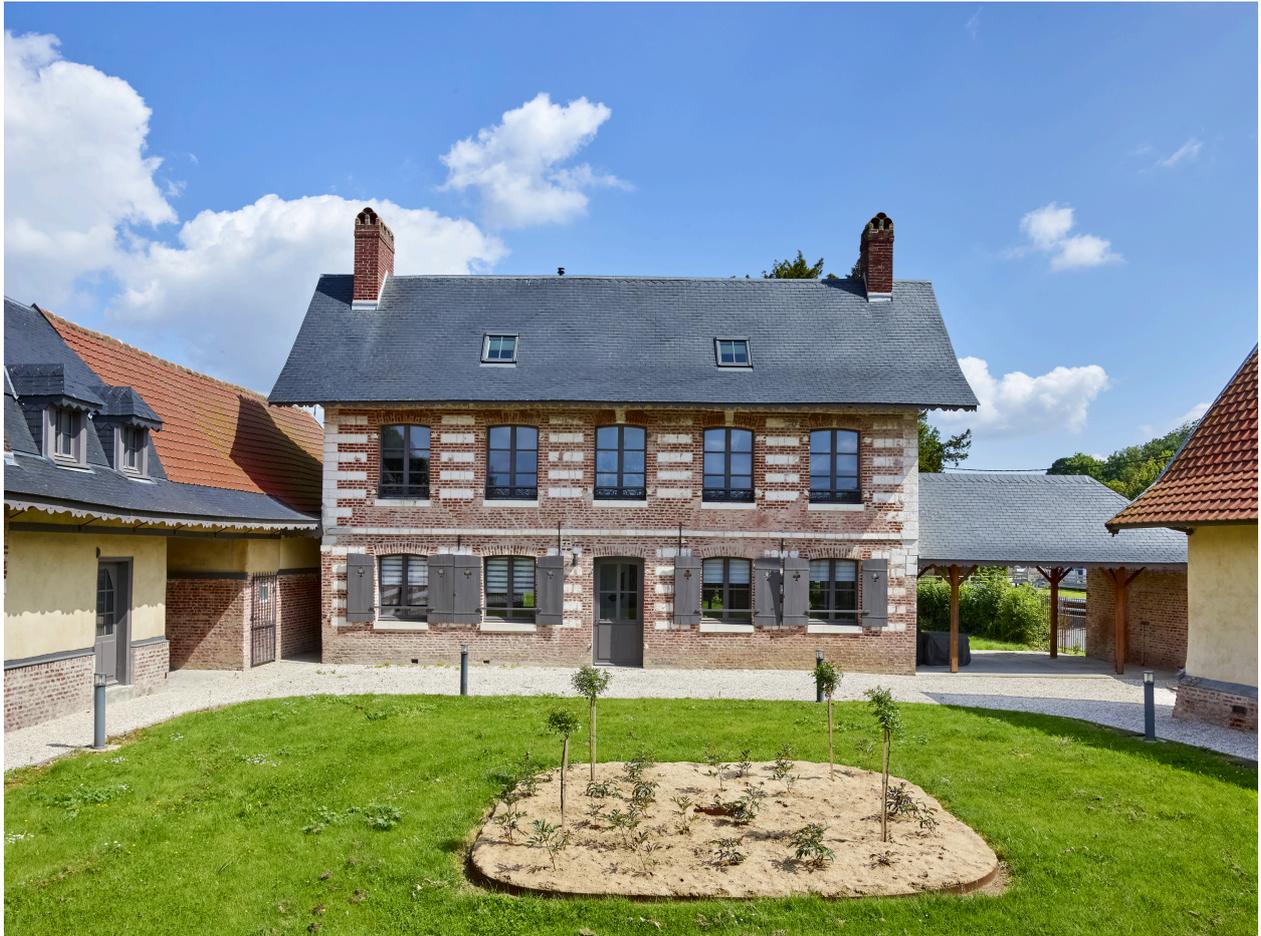
Façade sud de la maison, depuis la cour.  
Phot. Thierry Lefébure  
IVR32\_20248000711NUCA

Façade sud de la maison, depuis la cour.

La plus grande maison qui ferme la cour au nord s'élève sur un étage. Sa façade sud présente une maçonnerie en "rouge barre" (alternance entre des assises de briques et de pierres) tandis que la façade nord est construite en pierre calcaire. Le soubassement de cette façade ainsi que les encadrements des ouvertures du rez-de-chaussée sont en brique. L'élévation sud est ordonnancée à 5 travées. La porte se situe sur la travée centrale. Deux portes et deux fenêtres ouvrent sur le rez-de-chaussée de l'élévation nord, trois fenêtres sont percées au premier étage. Un cordon de pierre en saillie marque le passage entre les deux niveaux. L'édifice est couvert par un toit en ardoise à longs pans et pignons couverts. Une cloche est accrochée sur le pignon sud, protégé par le débordement du toit.

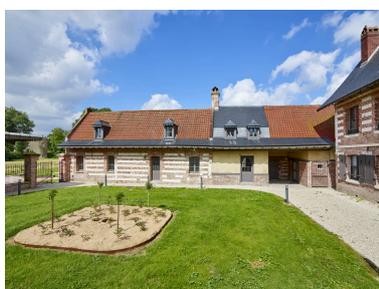
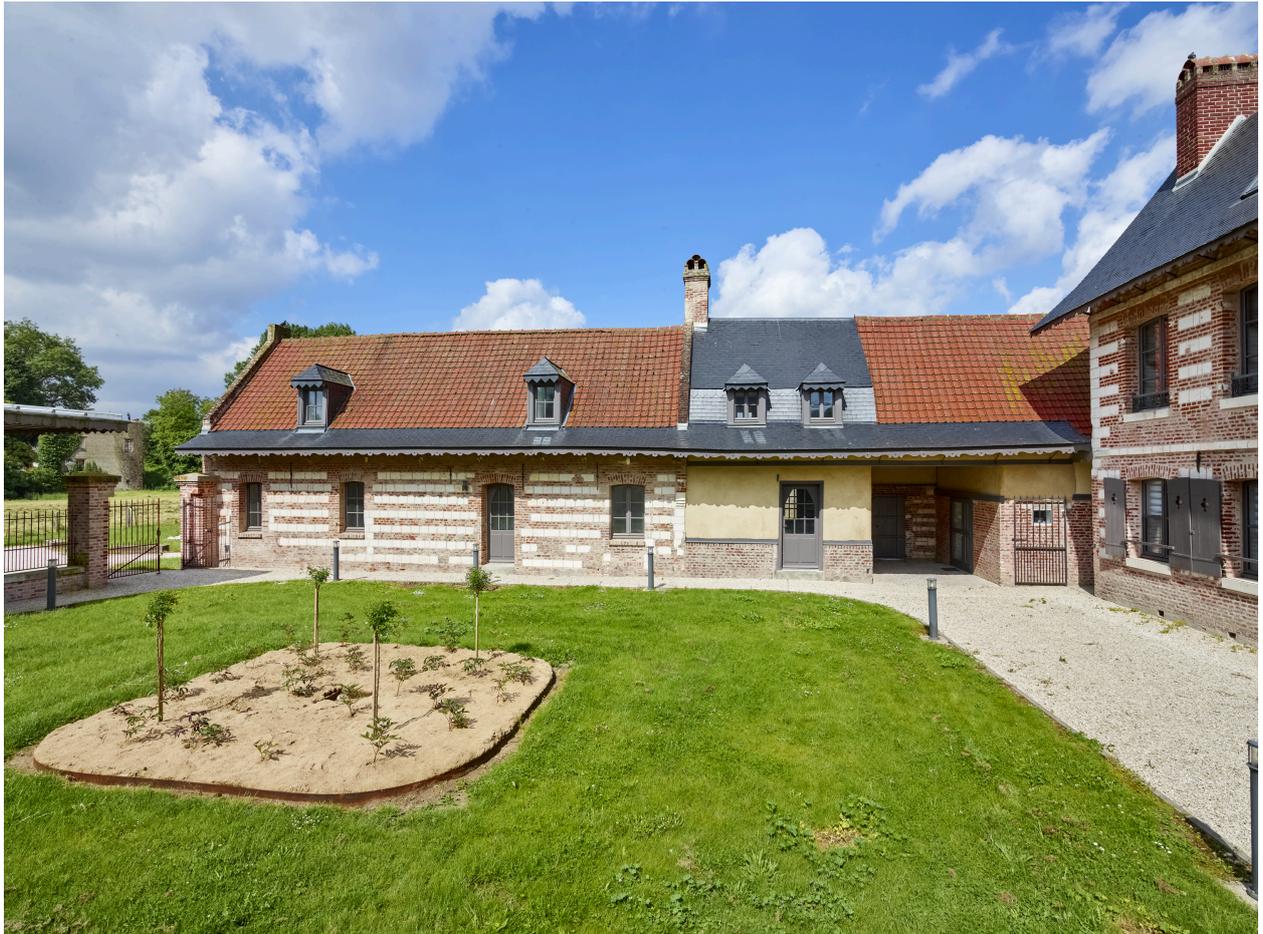
Bâtiment ouest de la ferme, depuis la cour.  
Phot. Thierry Lefébure  
IVR32\_20248000712NUCA

Bâtiment ouest de la ferme, depuis la cour.

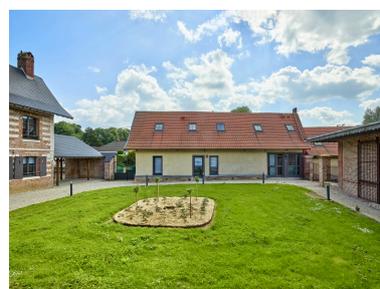
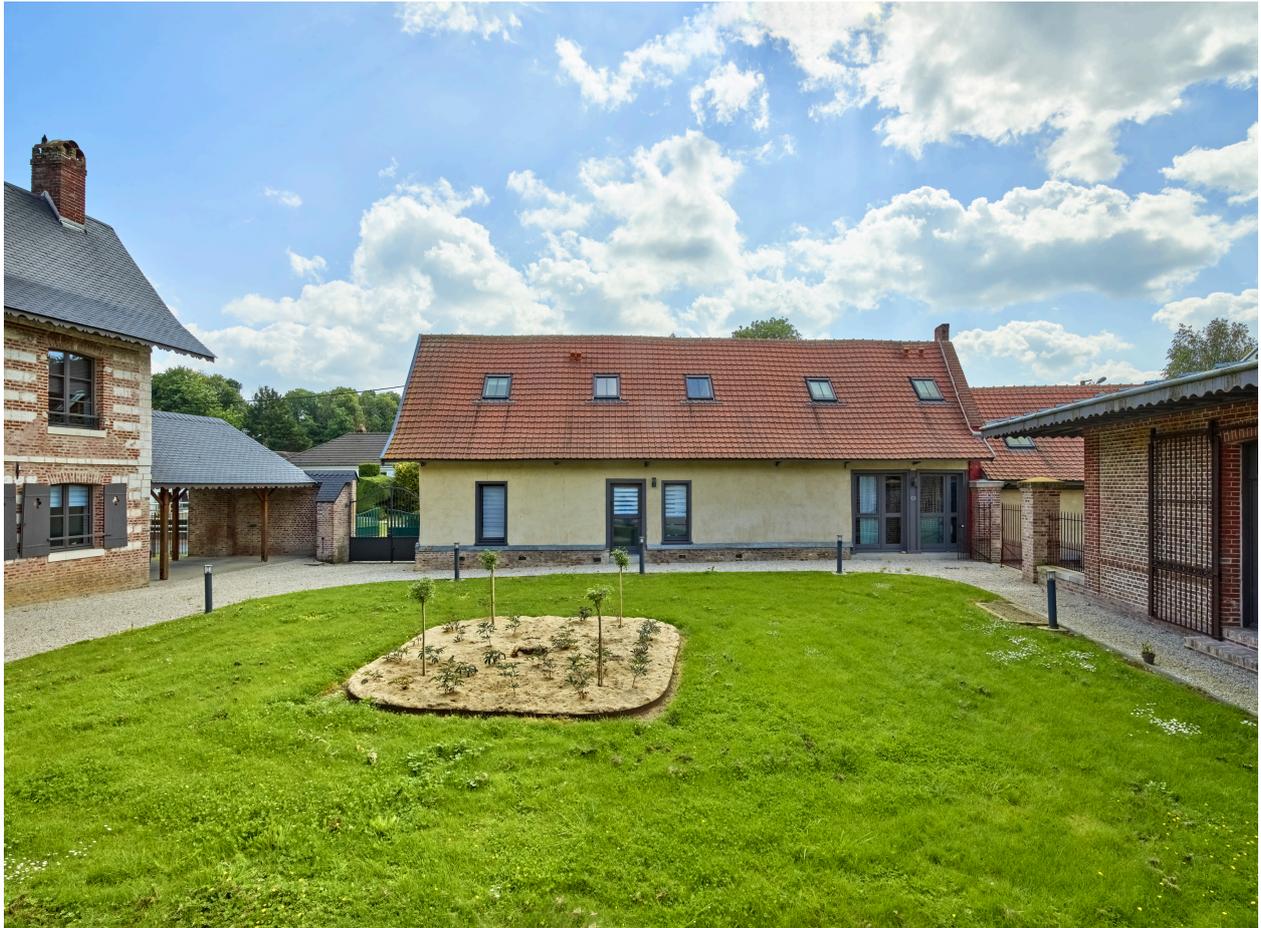
Bâtiment est de la ferme, depuis la cour.  
Phot. Thierry Lefébure  
IVR32\_20248000714NUCA

Bâtiment est de la ferme, depuis la cour.

La dernière grange se situe sur la rue à l'est de la cour. Elle est construite en pans de bois et torchis sur un soubassement en brique. La partie nord est plus haute que celle au sud, elles sont séparées par un pignon en brique à couteaux. L'ensemble est couvert par un toit en tuile à longs pans et croupe au sud. Deux fours à pain, un semi-circulaire et un rectangulaire, sont visibles au sud-est de la grange.

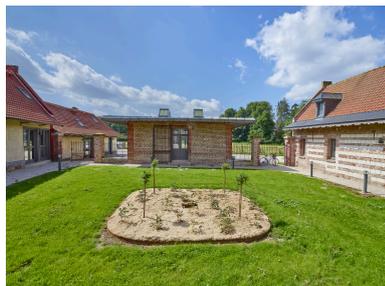
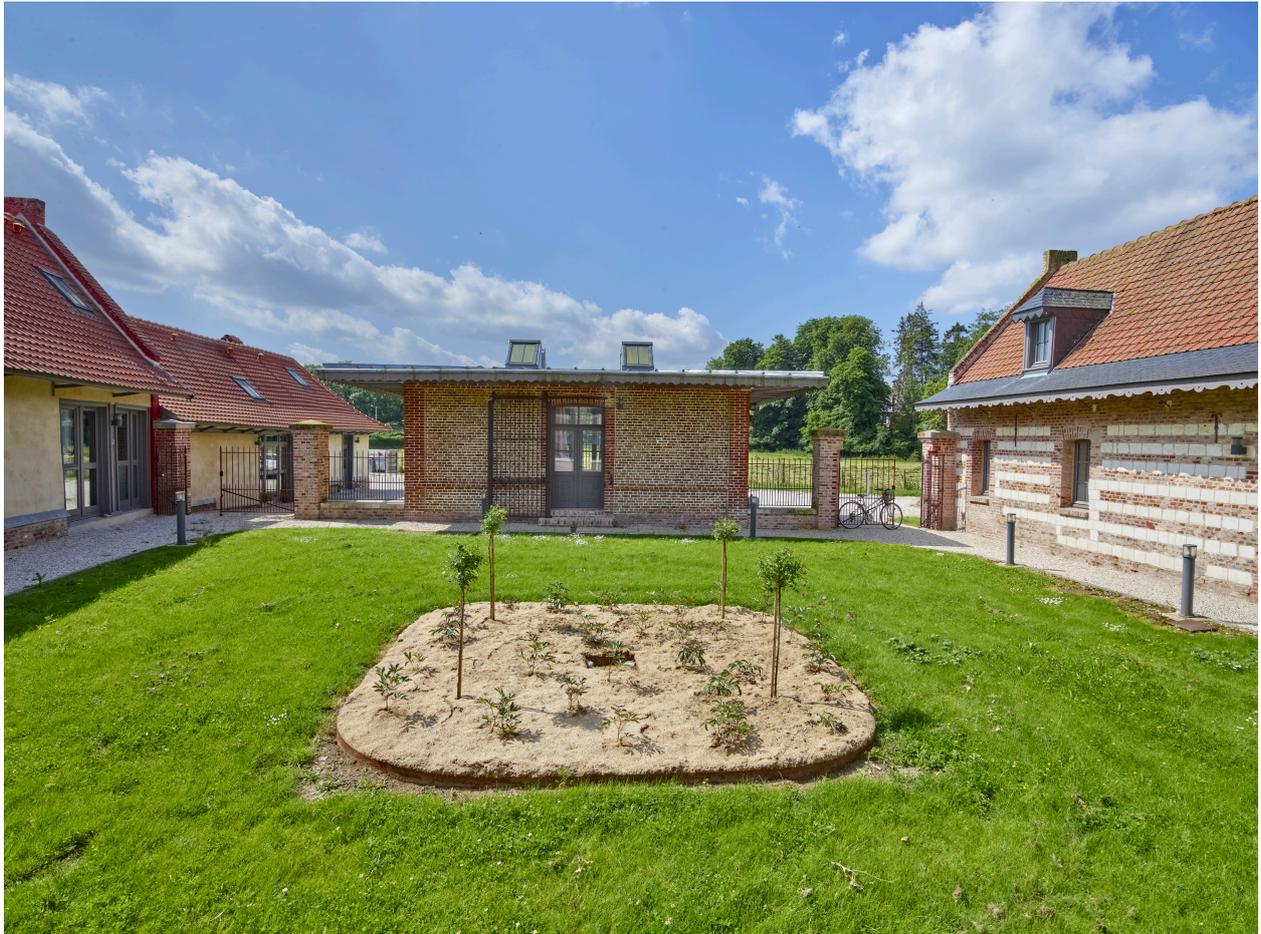
Bâtiment sud de la  
ferme, depuis la cour.  
Phot. Thierry Lefébure  
IVR32\_20248000715NUCA

Bâtiment sud de la ferme, depuis la cour.

D'après les éléments stylistiques qu'elle présente, l'ancienne bergerie, située à l'ouest de la ferme, aurait été construite dans la seconde moitié du XIX<sup>e</sup> siècle. Enfin, un dernier édifice, construit au début du XX<sup>e</sup> siècle, complète la ferme au sud de la cour.

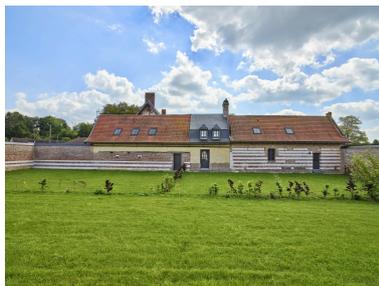
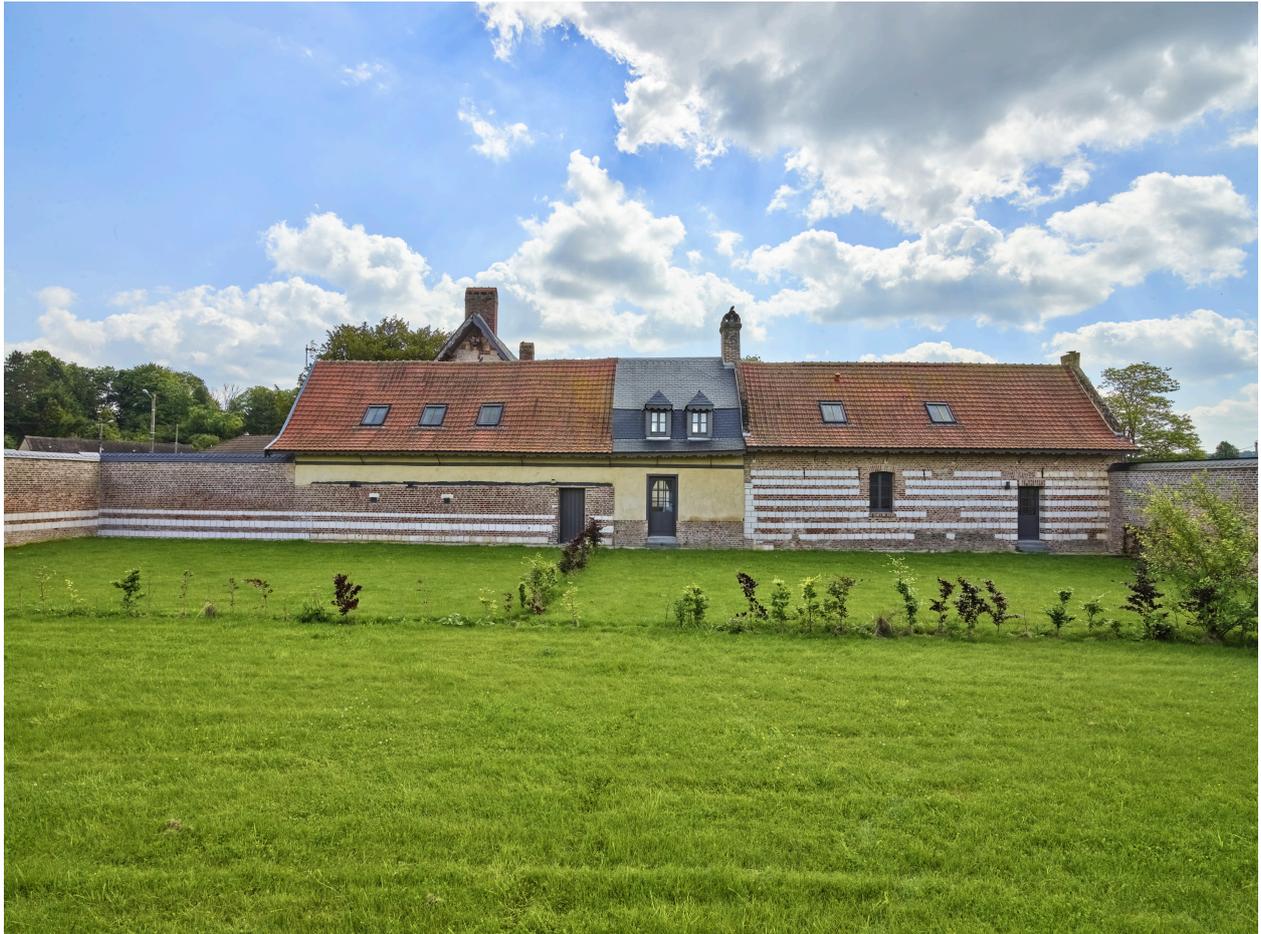
Bâtiment ouest de la ferme,  
depuis l'ancien potager.  
Phot. Thierry Lefébure  
IVR32\_20248000717NUCA

Bâtiment ouest de la ferme, depuis l'ancien potager.

Contre cette maison est accolée une ancienne grange, séparée en deux par un passage charretier donnant accès sur l'ancien potager. La première partie de la grange est construite en pans de bois et torchis sur un soubassement en brique. Une porte ainsi que deux lucarnes sont percées à l'est et à l'ouest ; elle est couverte par un toit brisé en ardoise. La deuxième partie de la grange est principalement en brique, seul le tiers supérieur de l'élévation et le pignon nord sont construits en pans de bois et torchis. Côté ouest, l'élévation est en partie en brique et calcaire, cette maçonnerie correspond à celle du mur qui ferme l'ancien potager entre la ferme et la bergerie. La grange est couverte par un toit en tuile à longs pans et pignon couvert.

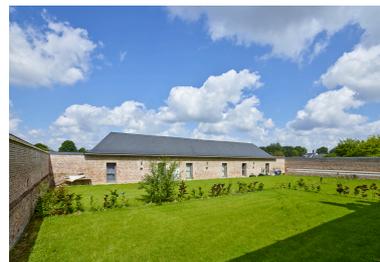
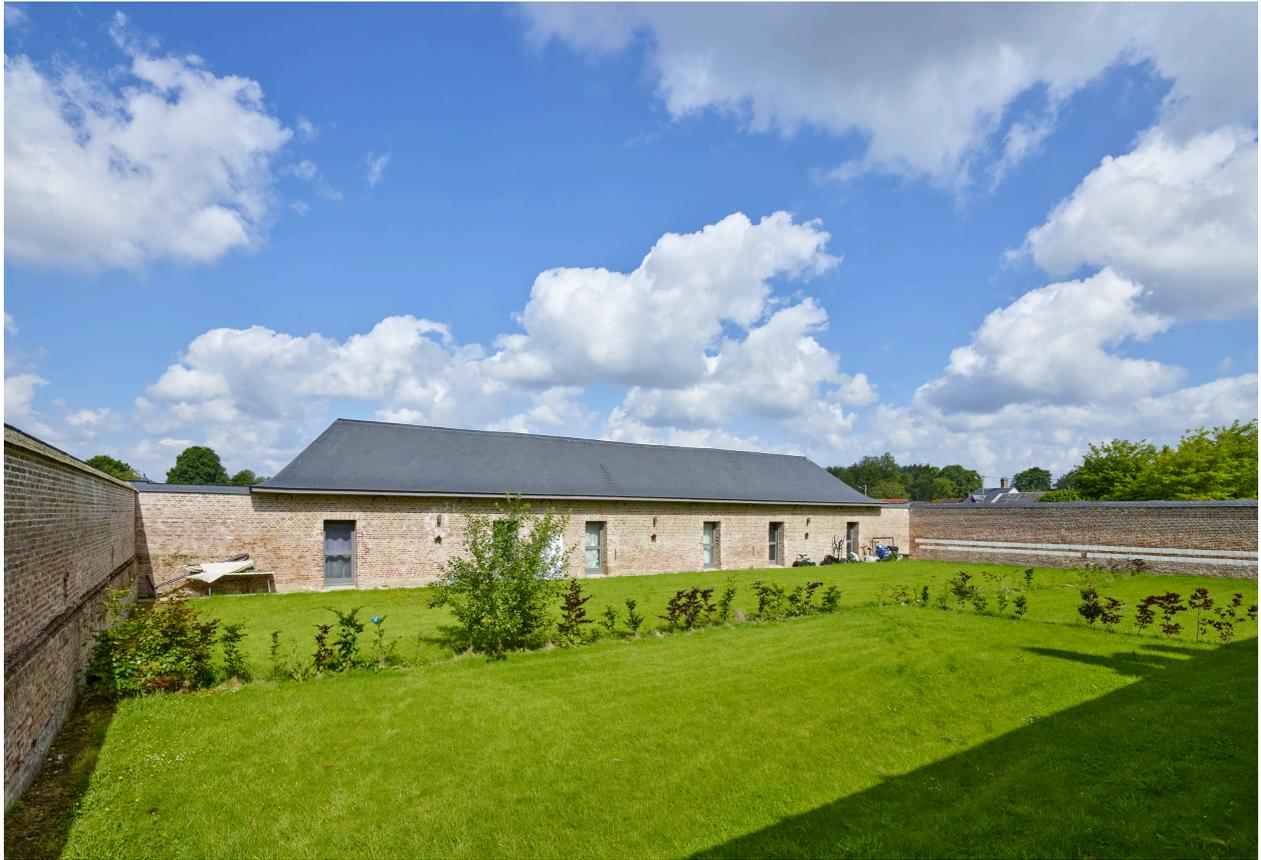
Ancienne bergerie et espace de  
l'ancien potager, depuis le sud-est.  
Phot. Thierry Lefébure  
IVR32\_20248000720NUCA

Ancienne bergerie et espace de l'ancien potager, depuis le sud-est.

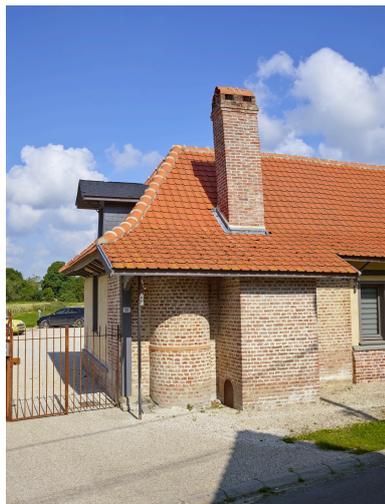
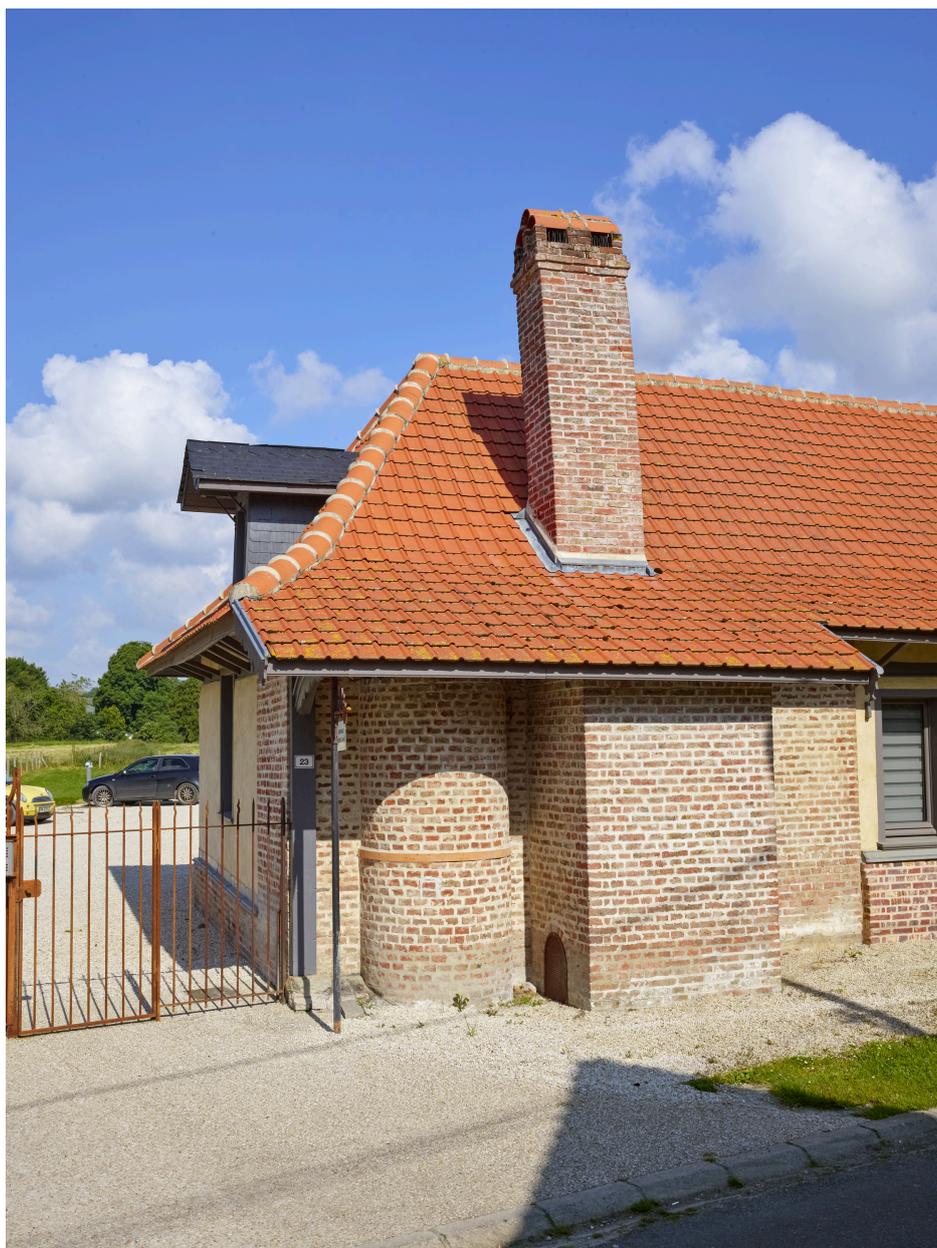
Détail des fours à pain, depuis l'est.  
Phot. Thierry Lefébure  
IVR32\_20248000705NUCA

Détail des fours à pain, depuis l'est.

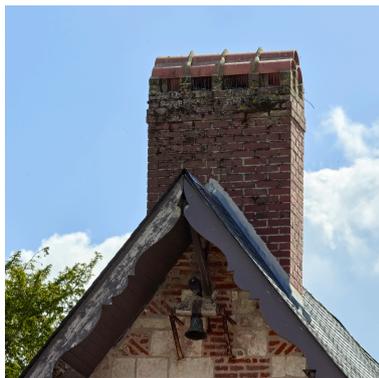
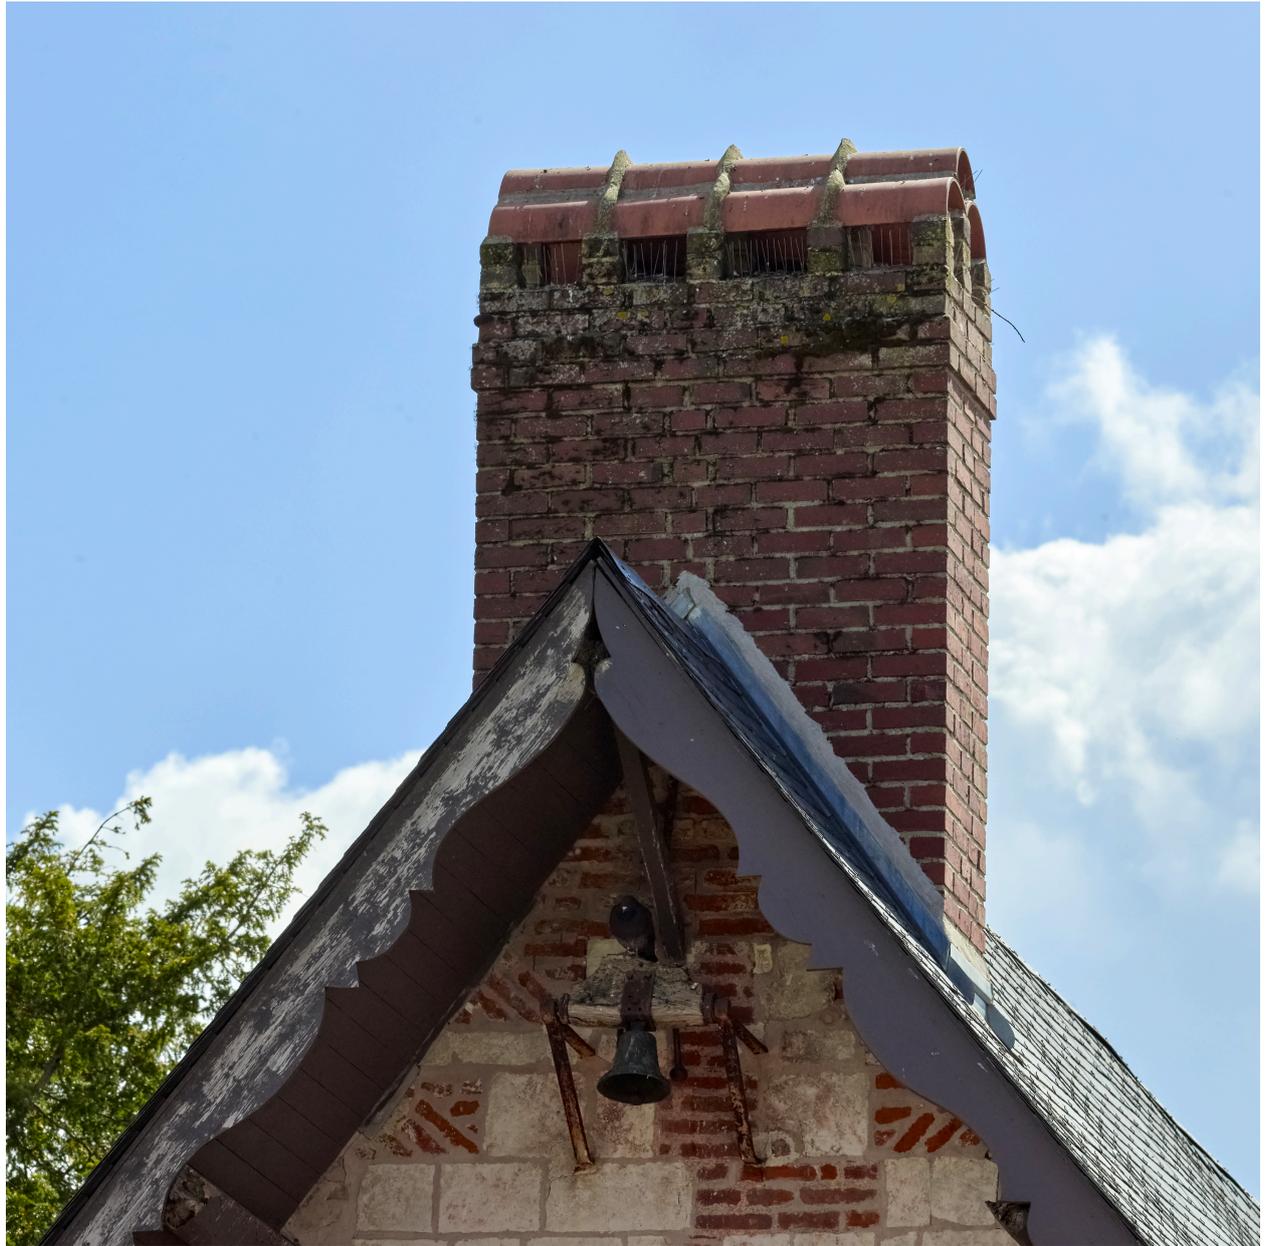
Détail de la cloche de la  
maison, depuis l'ouest.  
Phot. Thierry Lefébure  
IVR32\_20248000718NUCA

Détail de la cloche de la maison, depuis l'ouest.
