Hauts-de-France, Somme
Pernois
Bélette
R.D. 57

Ferme de Bélette

Numéro de dossier : IA80009710
Date de l'enquête initiale : 2009
Date(s) de rédaction : 2009
Cadre de l'étude : inventaire topographique Val-de-Nièvre
Degré d'étude : étudié

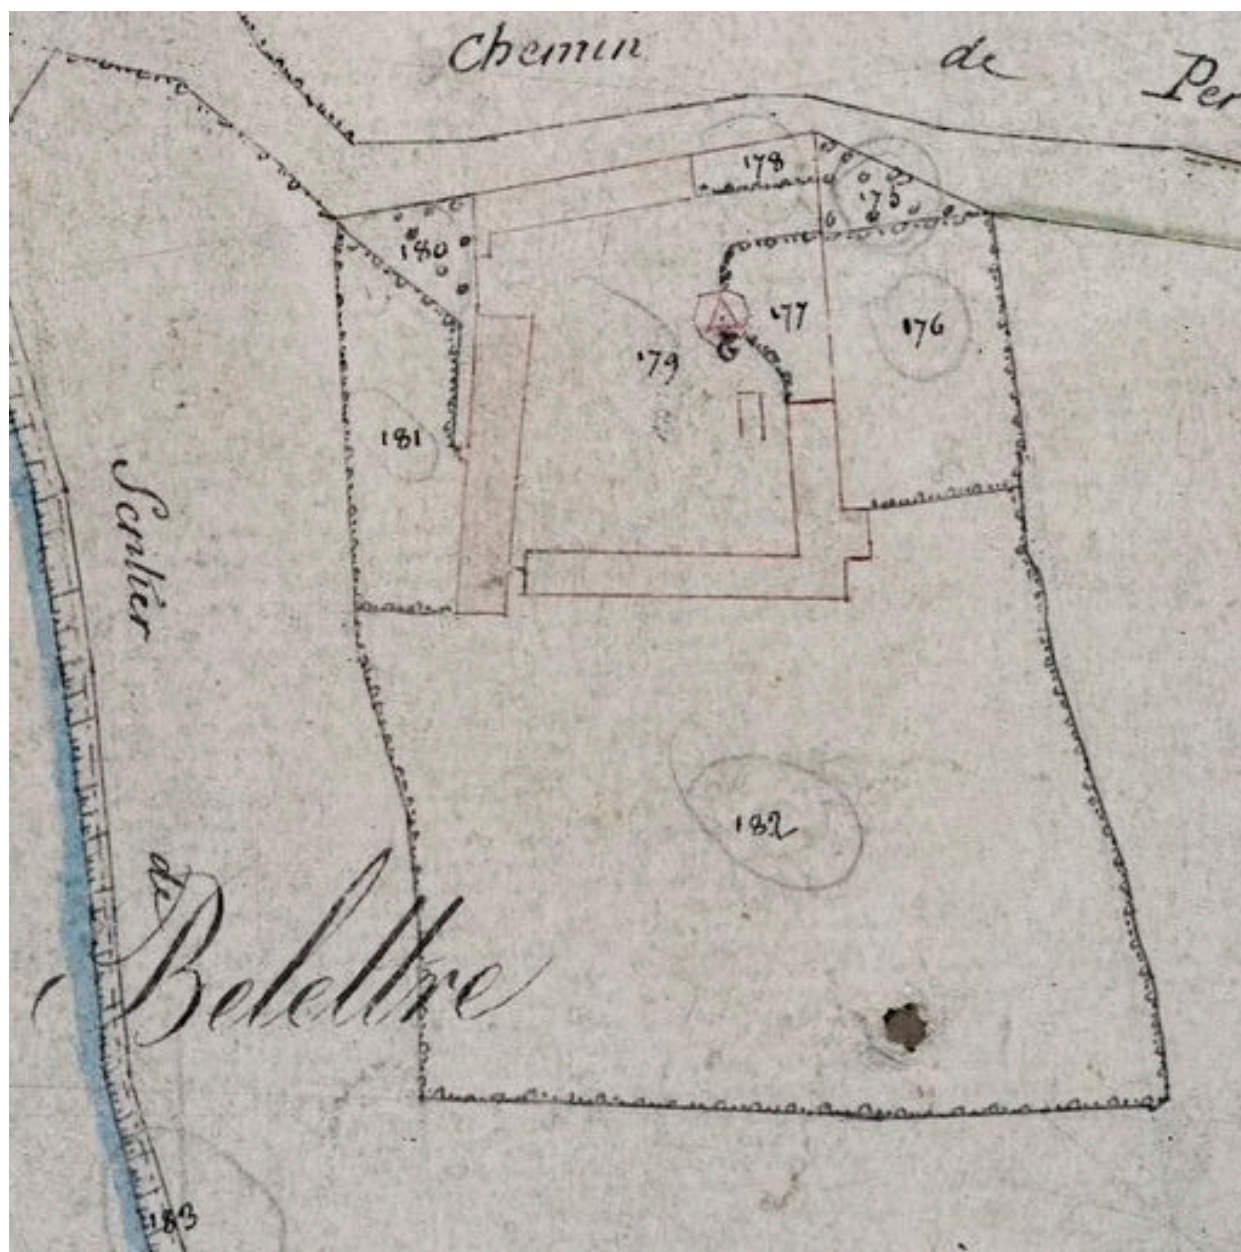
Détail du plan cadastral, section C, par Carette, 1832 (AD Somme ; 3P 1447/5).

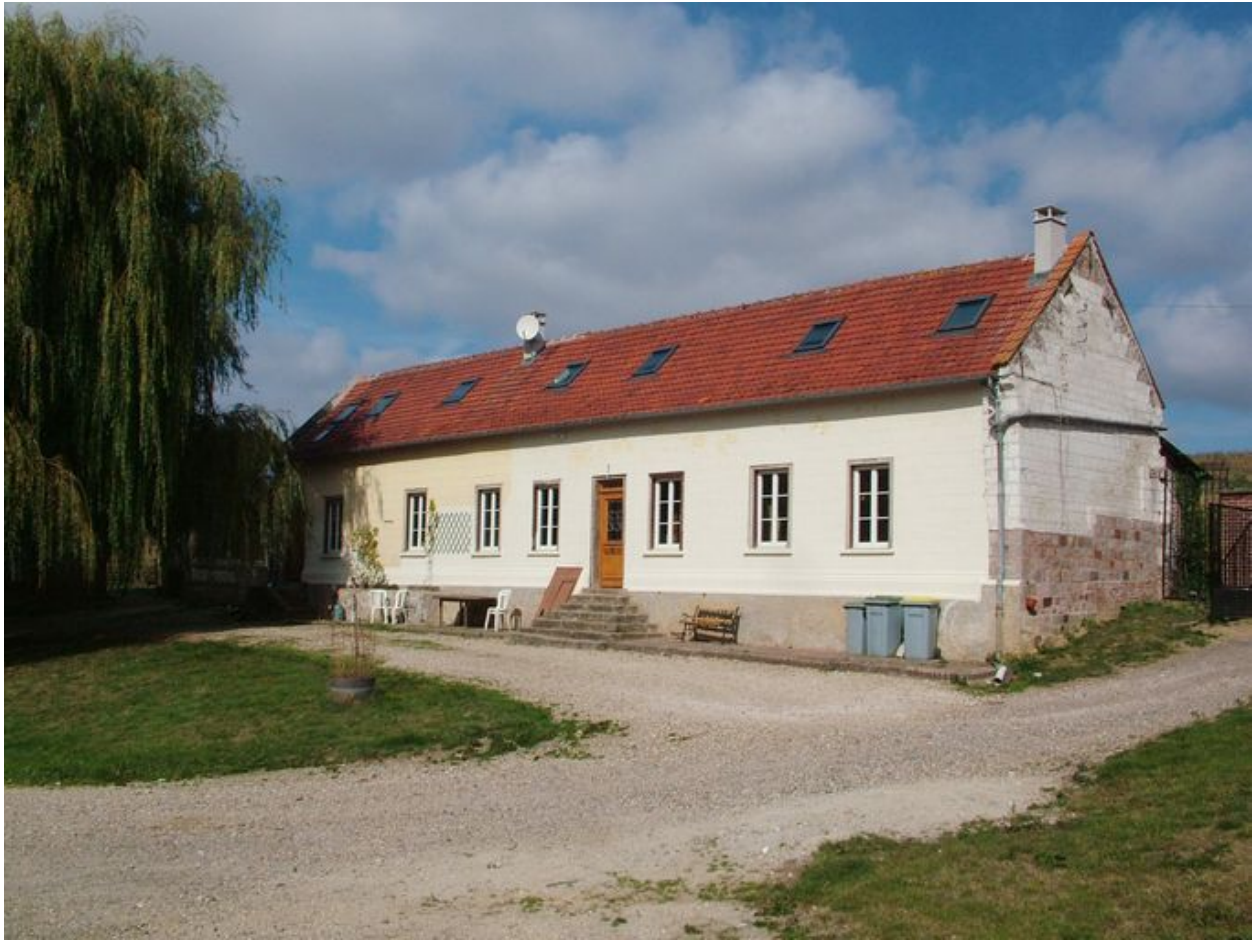
Vue du logis sur la cour.

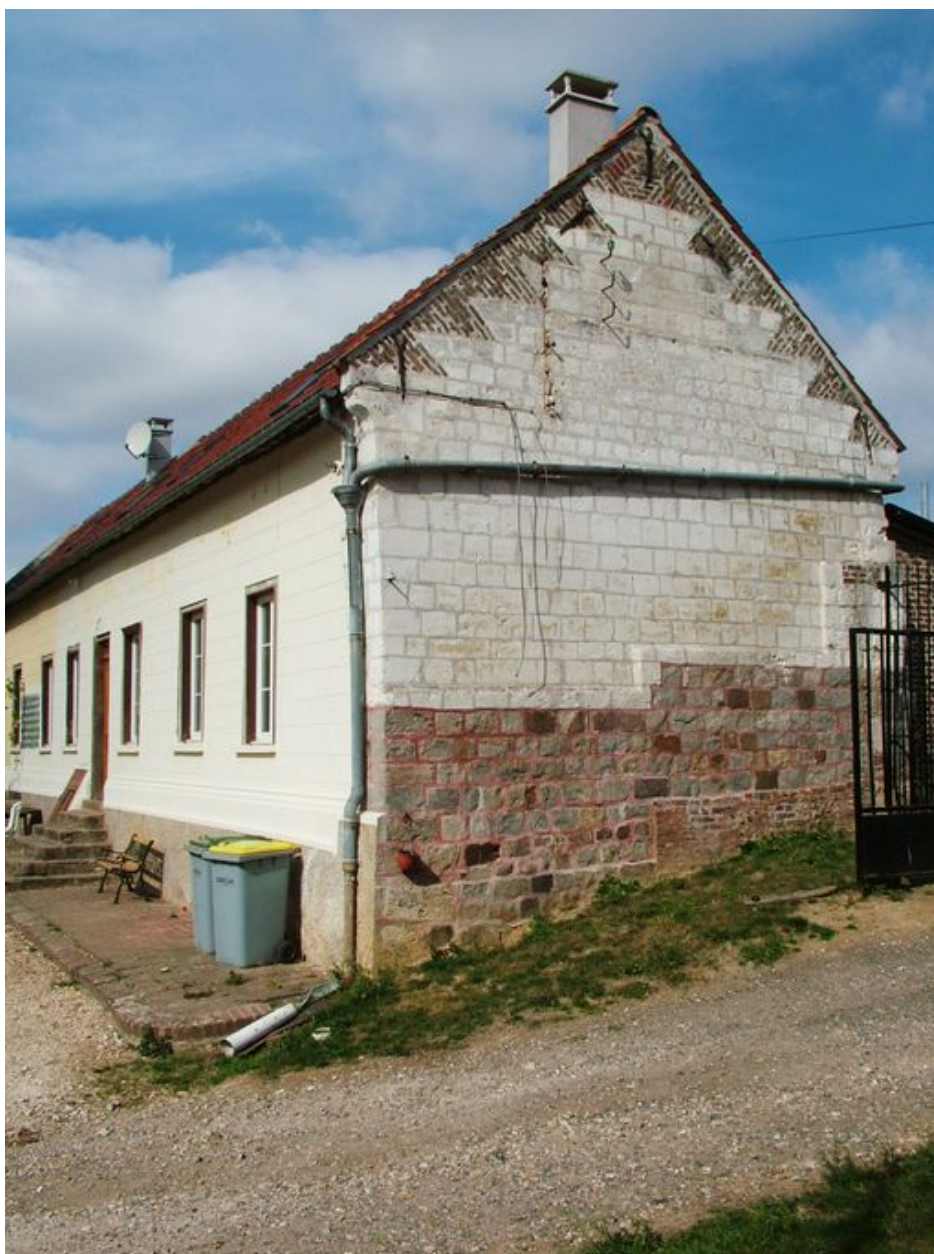
Vue du pignon est du logis.

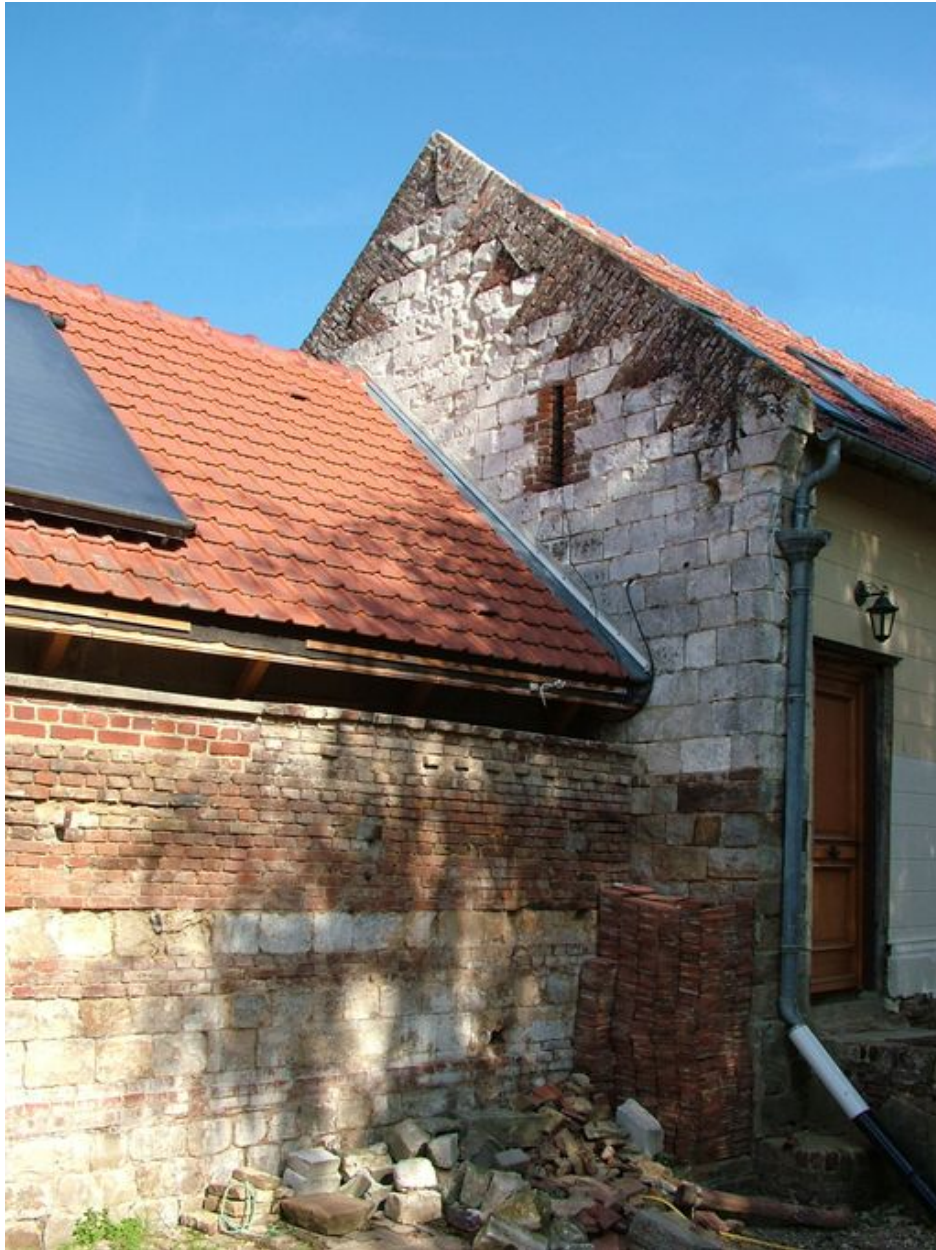
Vue partielle du pignon ouest du logis et du mur d'un bâtiment disparu.

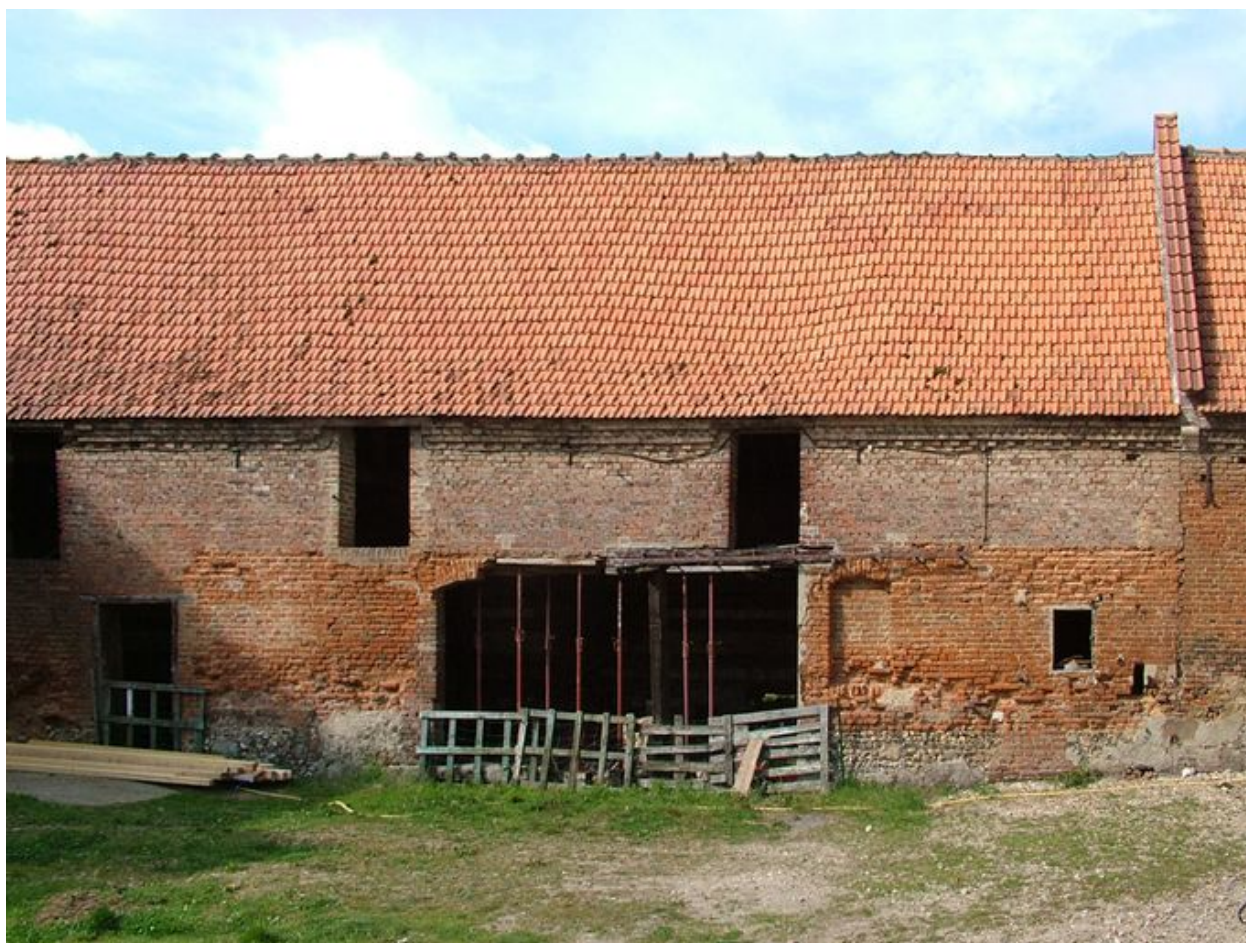
Vue de la grange bordant la cour à l'ouest.

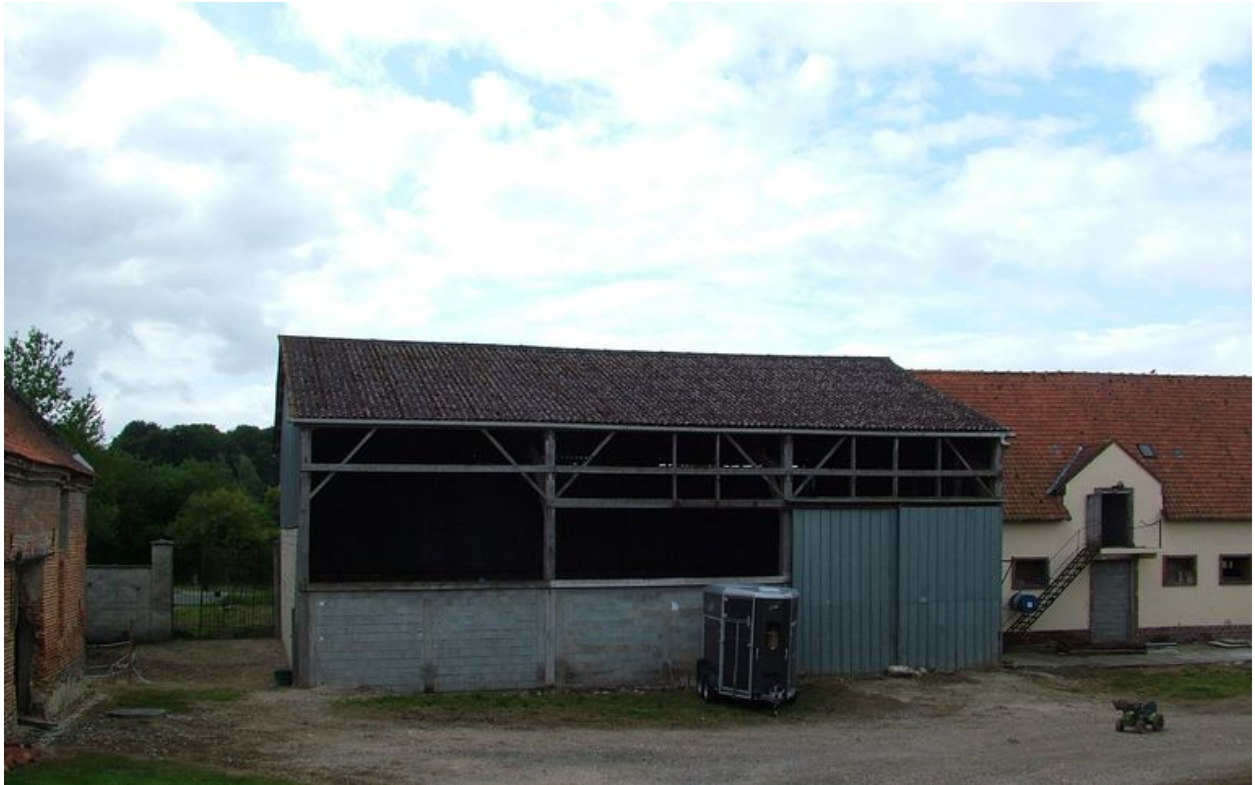
Vue de la grange et de l'écurie modernes sur la cour.

Située au carrefour de l'ancienne route de Pernois à Bertheaucourt-lès-Dames (aujourd'hui chemin vicinal) et de la route du hameau du Soudet (devenue route principale), la ferme a conservé la vaste cour fermée et entourée de bâtiments qui est visible sur l'atlas terrier. Le logis s'élève à droite du portail moderne à montants de brique. Il est formé d'un rez-de-chaussée surélevé sur un soubassement de grès, au-dessus duquel un matériau moderne (parpaing enduit ?) a remplacé le torchis traditionnel. Les deux murs-pignons en craie sur un soubassement de grès ont des rampants découverts en brique appareillée selon le motif traditionnel en lame de couteau. Les deux longs bâtiments d'exploitation en brique qui bordent les côtés de la cour sont séparés en différentes parties (grange ou remises, étables) par des murs de refend à pignon découvert. Les rampants des pignons découverts présentent le même motif que ceux du logis. Les murs gouttereaux de certaines de ces parties ont été rehaussés (ou remaniés en partie supérieure) afin de s'harmoniser pour la hauteur et la modénature (entablement, corniche) avec les parties plus anciennes. En raison de la modification des baies (remaniées, repercées ou murées), il est difficile de saisir la destination première de chacun de ces espaces. Les murs de certains bâtiments anciens, comme le mur extérieur de la grange (ou remise) à l'ouest et le mur d'un bâtiment, aujourd'hui disparu, qui jouxtait le logis à l'ouest, présentent un appareil à assises alternées de brique et de pierre. En retour d'équerre en fond de cour s'élève un vaste bâtiment en parpaing enduit abritant aujourd'hui une écurie. Il jouxte une grange contemporaine construite en parpaing et essentage de tôle sous un toit en matériau synthétique ondulé.
