Hauts-de-France, Oise  
Choqueuse-les-Bénards  
3 rue Babeur

## Ferme

Numéro de dossier : IA60003167

Cadre de l'étude : inventaire topographique Communauté de communes Oise Picarde

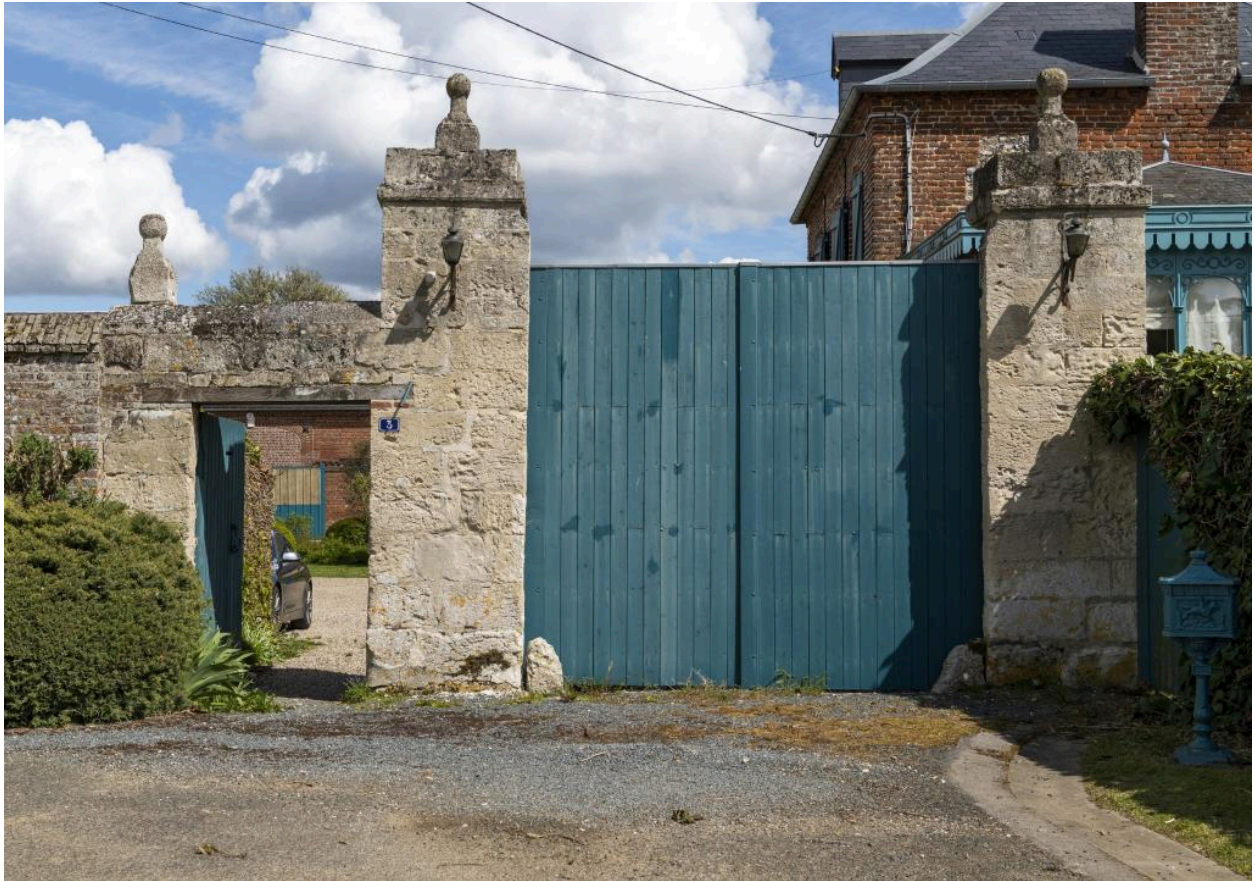
IVR32\_20216000429NUCA

Portail d'entrée avec porte piétonne, vue depuis l'ouest.

Les bâtiments de la ferme sont distribués autour d'une cour fermée. Deux entrées permettent d'y accéder: la première au sud, s'ouvre sur la Grande Rue; la seconde à l'ouest, par la rue Babeur, est dotée d'un portail comportant deux piliers en pierre. Au nord, une parcelle comprenant le potager et un verger est ceinturée d'un épais mur de clôture en brique.

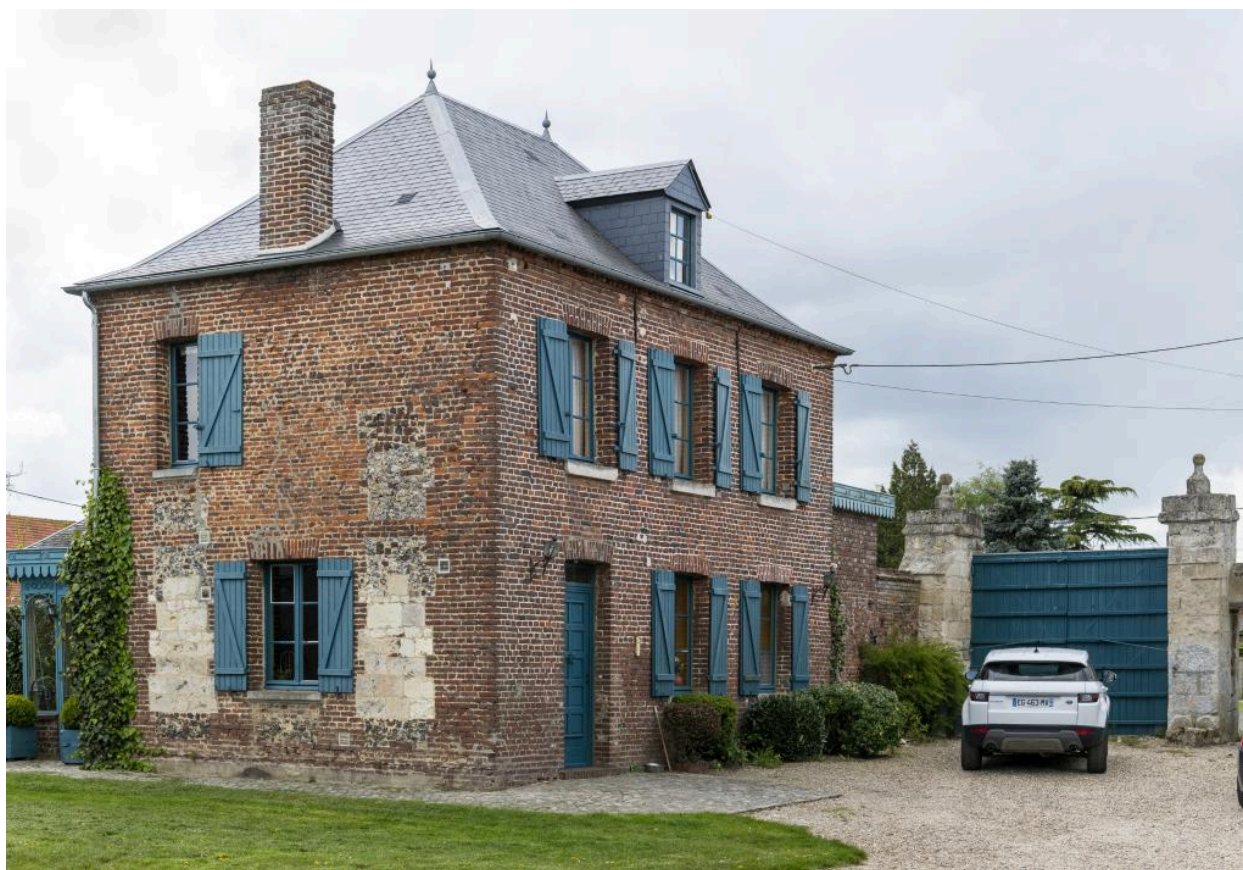
IVR32\_20216000445NUCA

Logis de la ferme, première moitié 19e siècle (?), vue depuis le nord-est.

En entrant par le portail de la rue Babeur, le logis à étages se trouve à droite. Ses murs sont maçonnés en brique avec des sections de moellons de silex et de pierres de taille en calcaire. Son toit en pavillon est couvert d'ardoise. À l'est, proche du logis se trouvent encore une partie des murs de l'ancienne mare qui lui était accolée. Les porcheries et l'ancien pressoir, en pan de bois et torchis, sont implantés en équerre au sud-ouest de la parcelle. Leurs toits à longs pans ont leurs pignons couverts. Dans leur prolongement, une grange en brique alignée sur la Grande Rue a ses pignons découverts. Le côté est de la cour est fermé par la bergerie et son fenil, une seconde grange contre laquelle sont adossés les clapiers à lapins, et les étables, surmontées d'un fenil. Leurs toits à longs pans ont leurs pignons découverts. Enfin, le côté nord comprend, d'est en ouest, des ateliers, les écuries et un dernier logis. Tous ces bâtiments sont en brique et leurs pignons couverts. L'ardoise couvre l'ensemble des toits de la ferme.

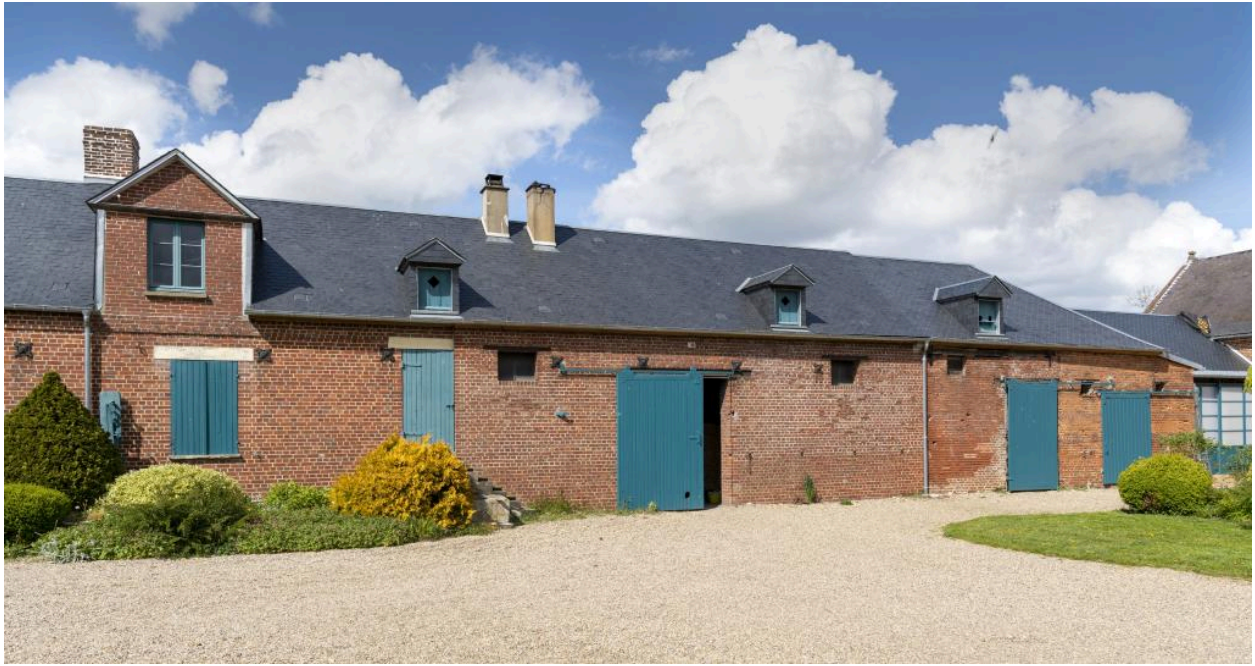
IVR32\_20216000437NUCA

Anciens ateliers agricoles et écuries, vers 1907, vue depuis le sud.

En 1907 (date portée dans les étables d'après un témoignage oral), la majeure partie des bâtiments de la ferme est reconstruite. Ils sont toujours en place aujourd'hui: étables, ateliers, écurie et logis (reconstruit sur les fondations d'anciens bâtiments) qui forment une équerre au nord de la parcelle ainsi que la grange alignée sur la Grande Rue.

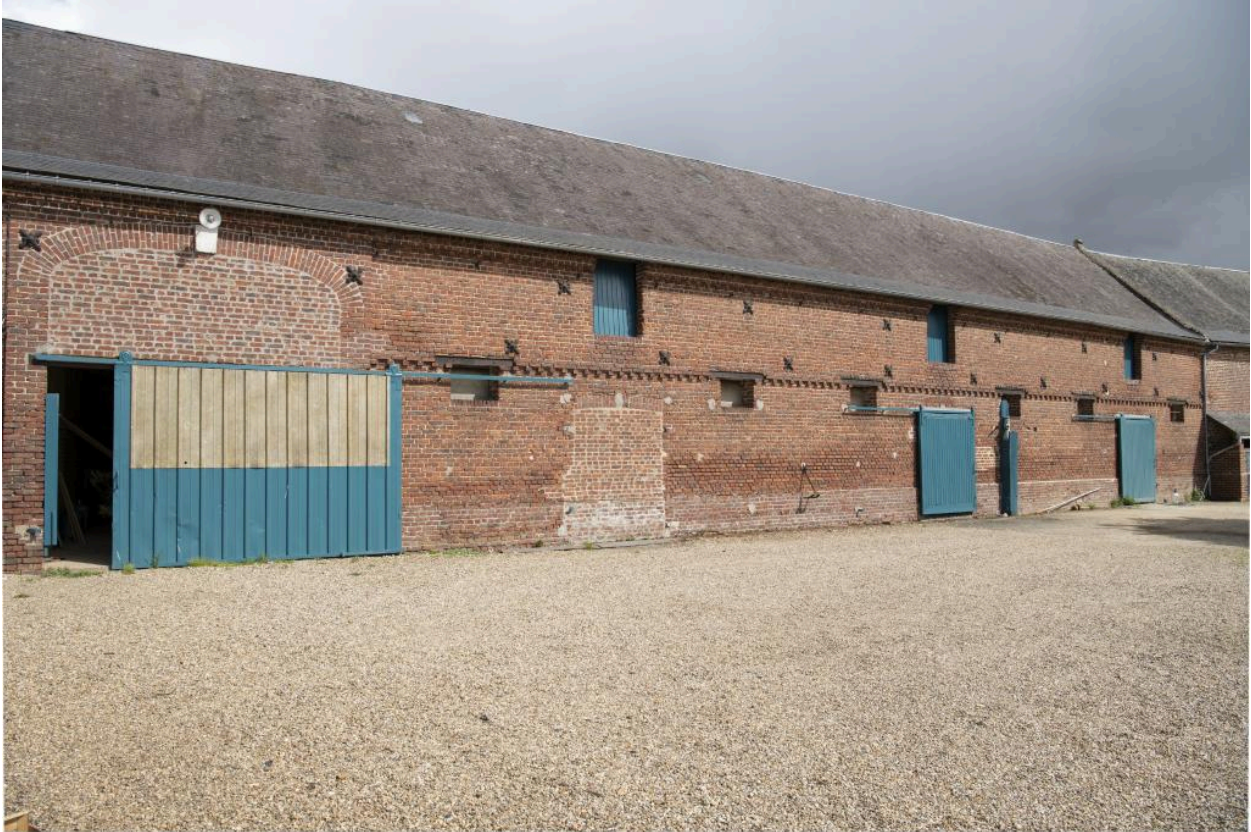
IVR32\_20216000430NUCA

Anciennes étables, vers 1907.

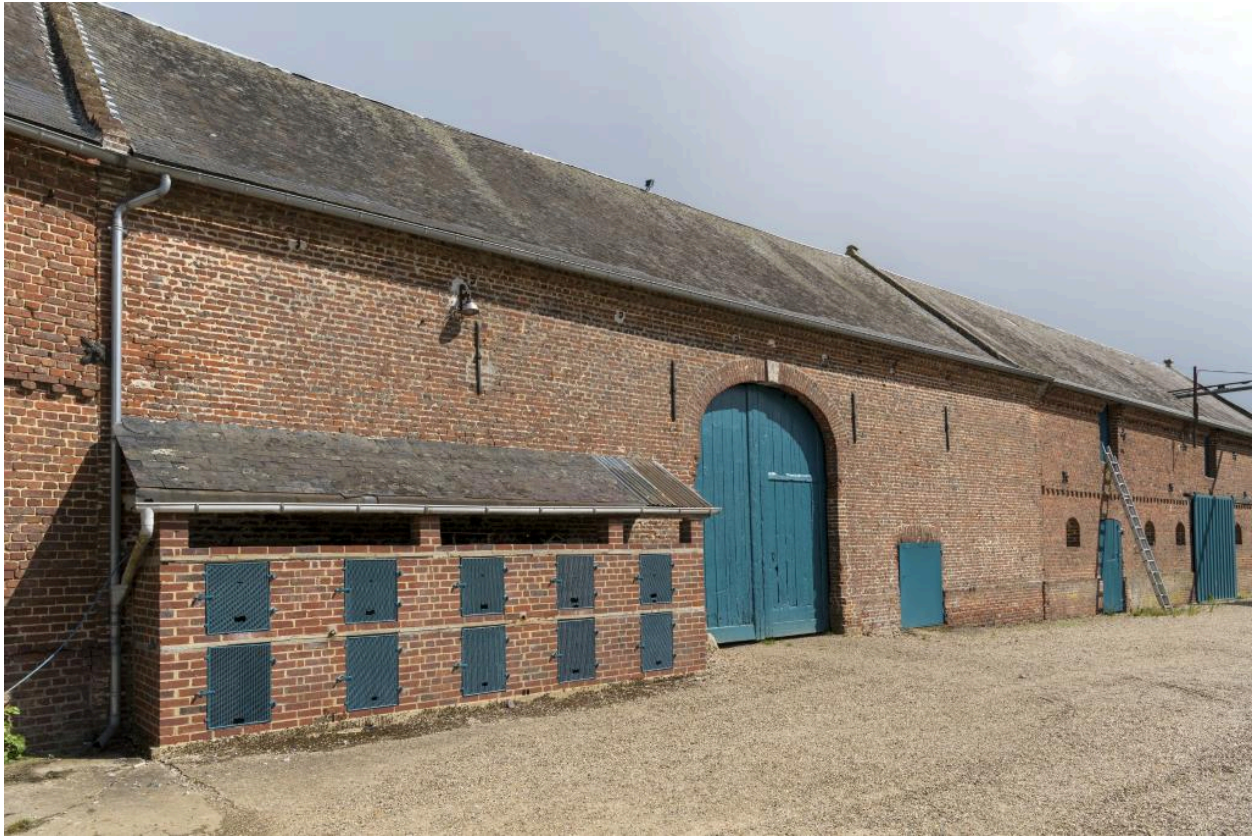
IVR32\_20216000432NUCA

Grange et clapiers, 2e moitié 19e siècle, vue depuis le nord-ouest.

Dans la 2e moitié du 19e siècle, les Babeur entreprennent d'importants travaux. Ils font notamment reconstruire la bergerie ainsi que la grange perpendiculaire à la rue. Il est possible que les bâtiments installés en milieu de parcelle aient été démontés à cette occasion pour laisser place au tas de fumier. La ferme se développe à cette période: en 1861, 8 domestiques habitent sur place. Enfin, un vaste verger clos dont les murs sont toujours en place, accueillait de nombreuses espèces de pommiers et poiriers issus variétés rares et contribuait à la richesse de la famille.
