Hauts-de-France, Oise
Choqueuse-les-Bénards
3 rue Babeur

Ferme

Numéro de dossier : IA60003167

Cadre de l'étude : inventaire topographique Communauté de communes Oise Picarde

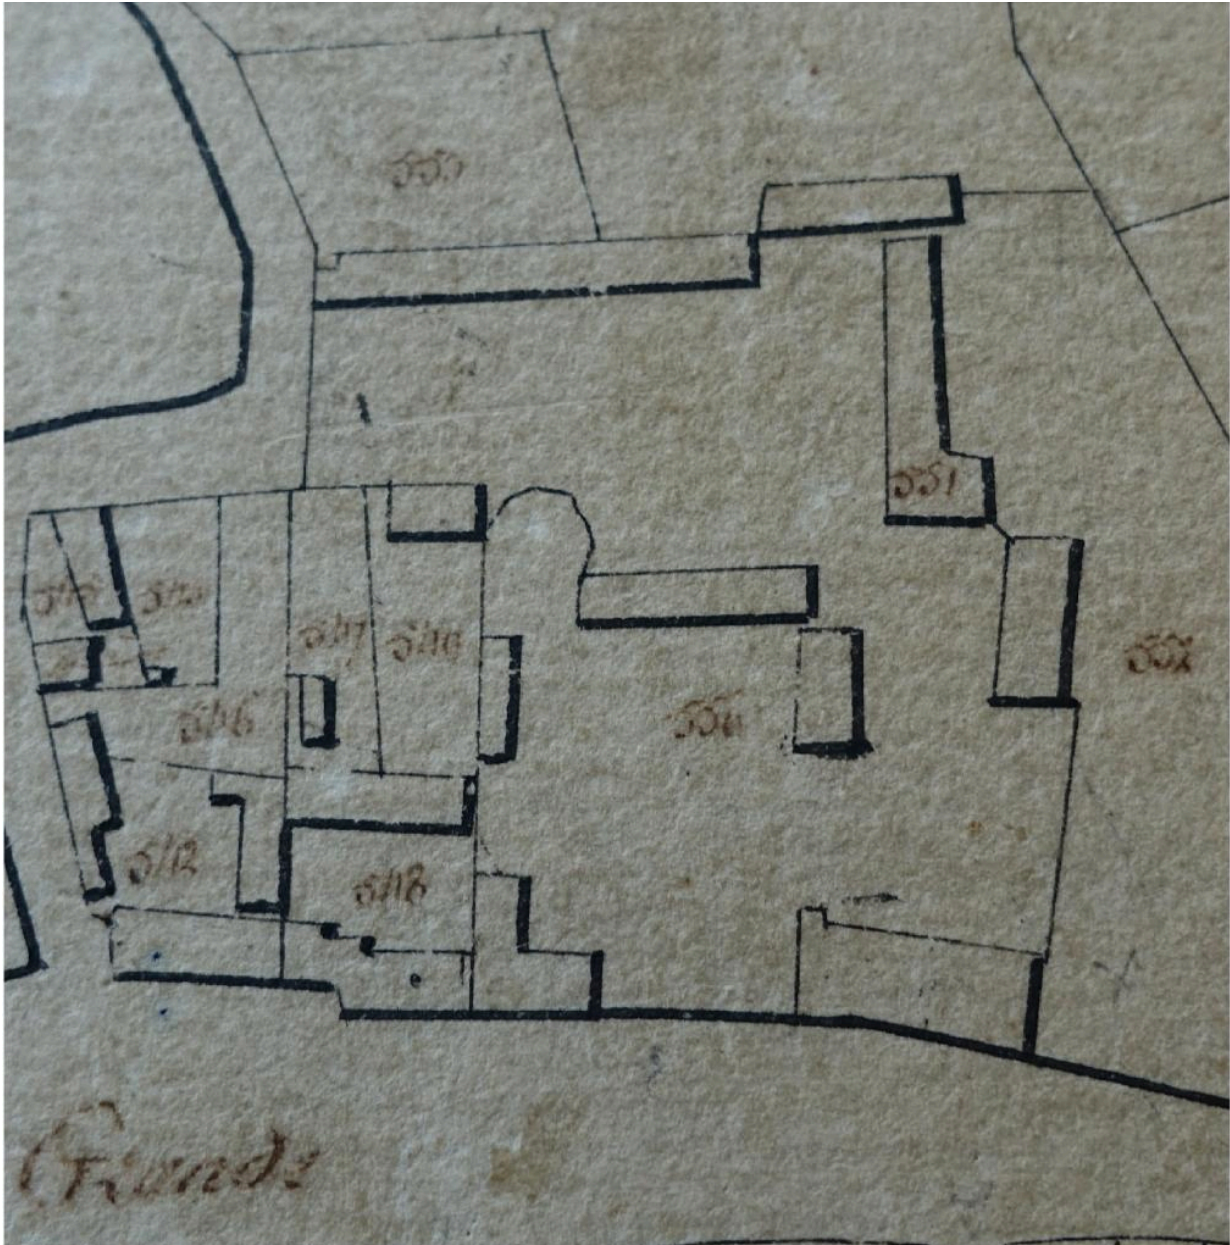
IVR22_20216005080NUCA

La ferme. Choqueuse-les-Bénards. Extrait du cadastre napoléonien, section A, feuille unique, 1833 (AD Oise ; EDT 344/1 G 1).

Le logis à étages, situé à droite en entrant dans la cour depuis la rue Babeur (visible sur le cadastre de 1833), aurait été construit avec des matériaux issus de la démolition du château de Catheux en 1828 (témoignage oral). Sur le cadastre, il n'est toutefois pas dans la même parcelle que la ferme et n'est intégré à cette dernière qu'après 1960. Le cadastre de 1833 révèle également l'existence de deux bâtiments implantés en équerre au milieu de la cour. Ils ont complètement disparus aujourd'hui.

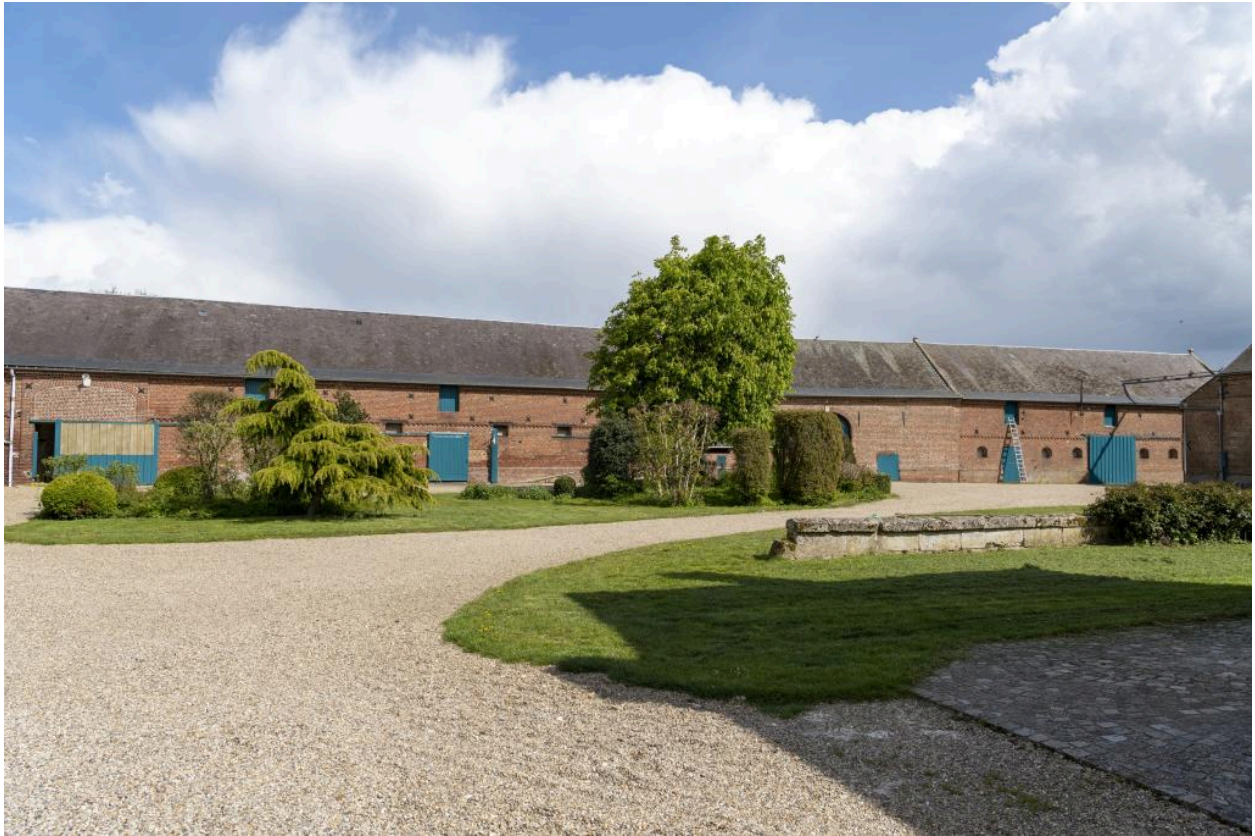
IVR32_20216000444NUCA

Cour de la ferme vue depuis l'ouest.

Les bâtiments de la ferme sont distribués autour d'une cour fermée. Deux entrées permettent d'y accéder: la première au sud, s'ouvre sur la Grande Rue; la seconde à l'ouest, par la rue Babeur, est dotée d'un portail comportant deux piliers en pierre. Au nord, une parcelle comprenant le potager et un verger est ceinturée d'un épais mur de clôture en brique.

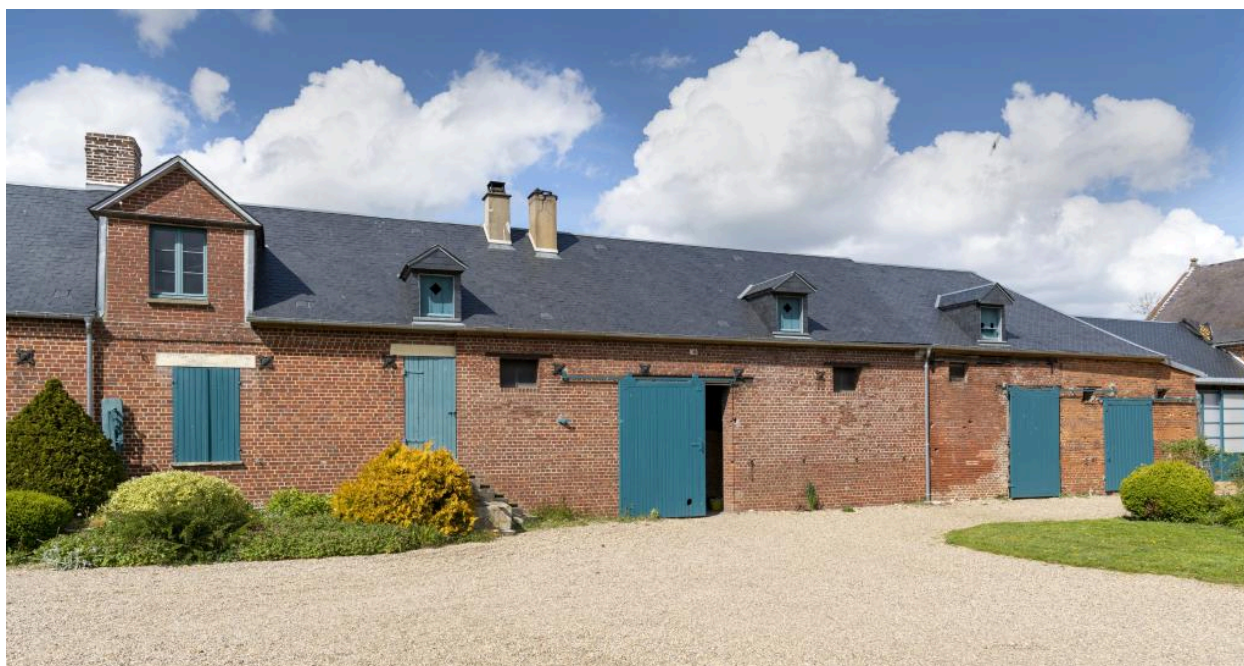
IVR32_20216000437NUCA

Anciens ateliers agricoles et écuries, vers 1907, vue depuis le sud.

En 1907 (date portée dans les étables d'après un témoignage oral), la majeure partie des bâtiments de la ferme est reconstruite. Ils sont toujours en place aujourd'hui: étables, ateliers, écurie et logis (reconstruit sur les fondations d'anciens bâtiments) qui forment une équerre au nord de la parcelle ainsi que la grange alignée sur la Grande Rue.

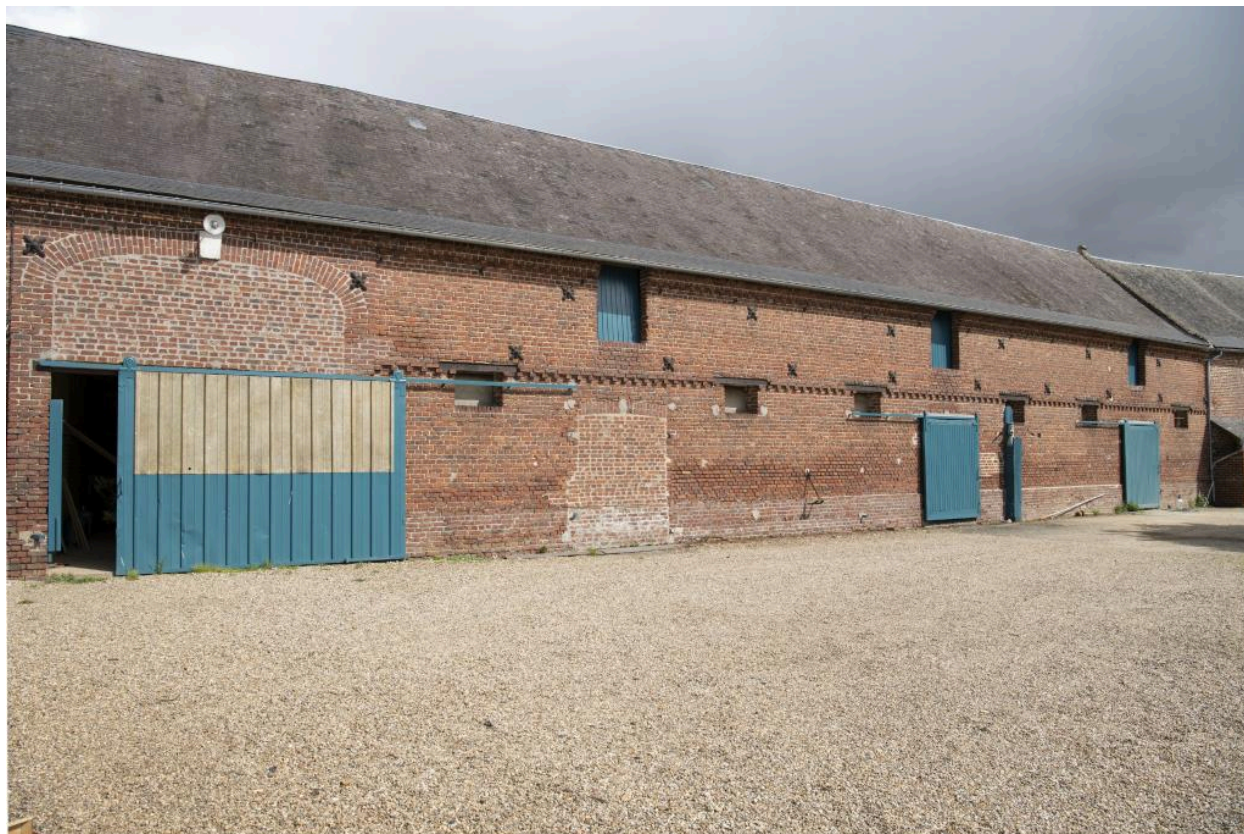
IVR32_20216000430NUCA

Anciennes étables, vers 1907.

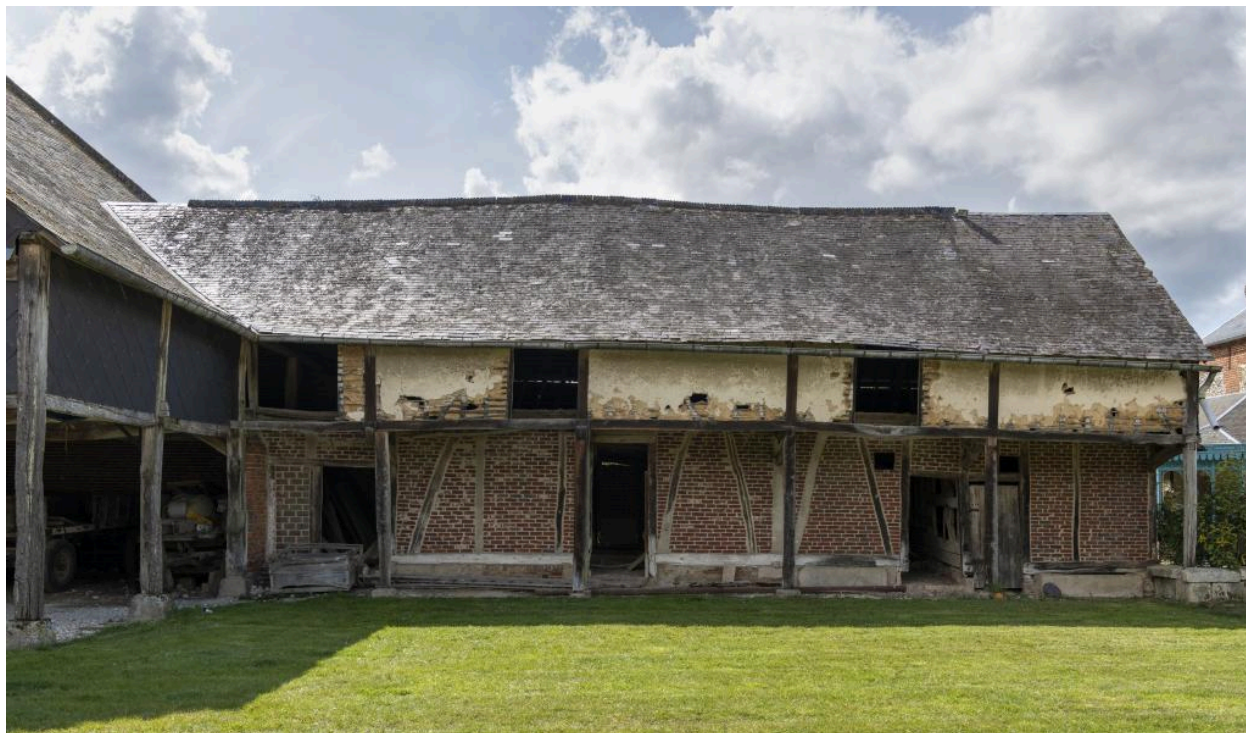
IVR32_20216000436NUCA

Ancien pressoir (à gauche) et porcheries, vue depuis l'est.
