Hauts-de-France, Oise
Broyes

L'habitat du village de Broyes

Numéro de dossier : IA60005393

Cadre de l'étude : inventaire topographique Communauté de communes Oise Picarde

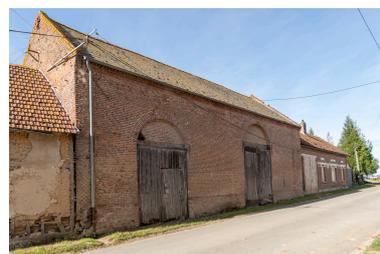
Grange à deux portes (entrée
charretière et porte de grange),
n°1 rue de Sérévillers, vue
prise depuis le nord-est.
Phot. Marc Kérignard
IVR32_20236001075NUCA

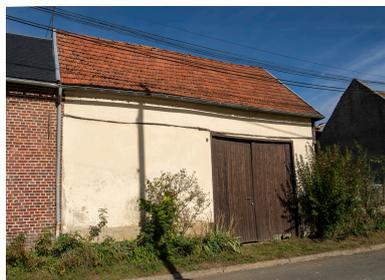
Grange avec essentage
restauré, n°3 de la rue de
Sérévillers, vue prise depuis l'est.
Phot. Marc Kérignard
IVR32_20236001076NUCA

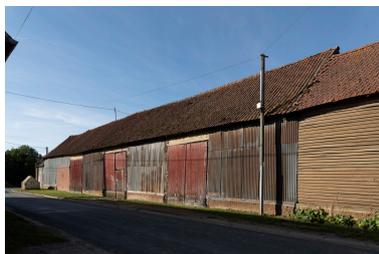
Grange reconstruite en brique au
XIXe siècle et logis de la Première
Reconstruction, n°13 de la rue de
Sérévillers, vue prise depuis l'est.
Phot. Marc Kérignard
IVR32_20236001078NUCA

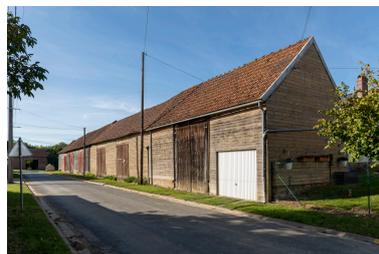
Grange en torchis sur la
rue, n°3 rue du Cardonnois,
vue prise depuis l'ouest.
Phot. Marc Kérignard
IVR32_20236001062NUCA

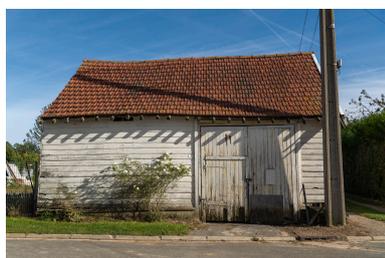
Alignement de granges de
la rue de Plainville, vue
prise depuis le nord-est.
Phot. Marc Kérignard
IVR32_20236001072NUCA

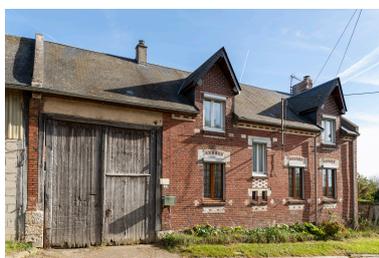
Alignement de granges
dans la rue de Plainville,
vue prise depuis le nord-est.
Phot. Marc Kérignard
IVR32_20236001071NUCA

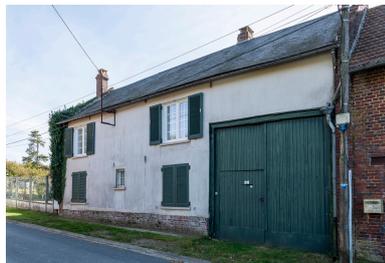
Logis de ferme reconstruit après
la guerre, n°16 de la rue de
Montdidier, vue prise depuis l'ouest.
Phot. Marc Kérignard
IVR32_20236001067NUCA

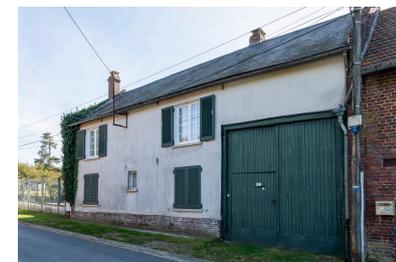
Logis sur rue, n°6 de la rue de
Montdidier, vue prise depuis le nord.
Phot. Marc Kérignard
IVR32_20236001081NUCA

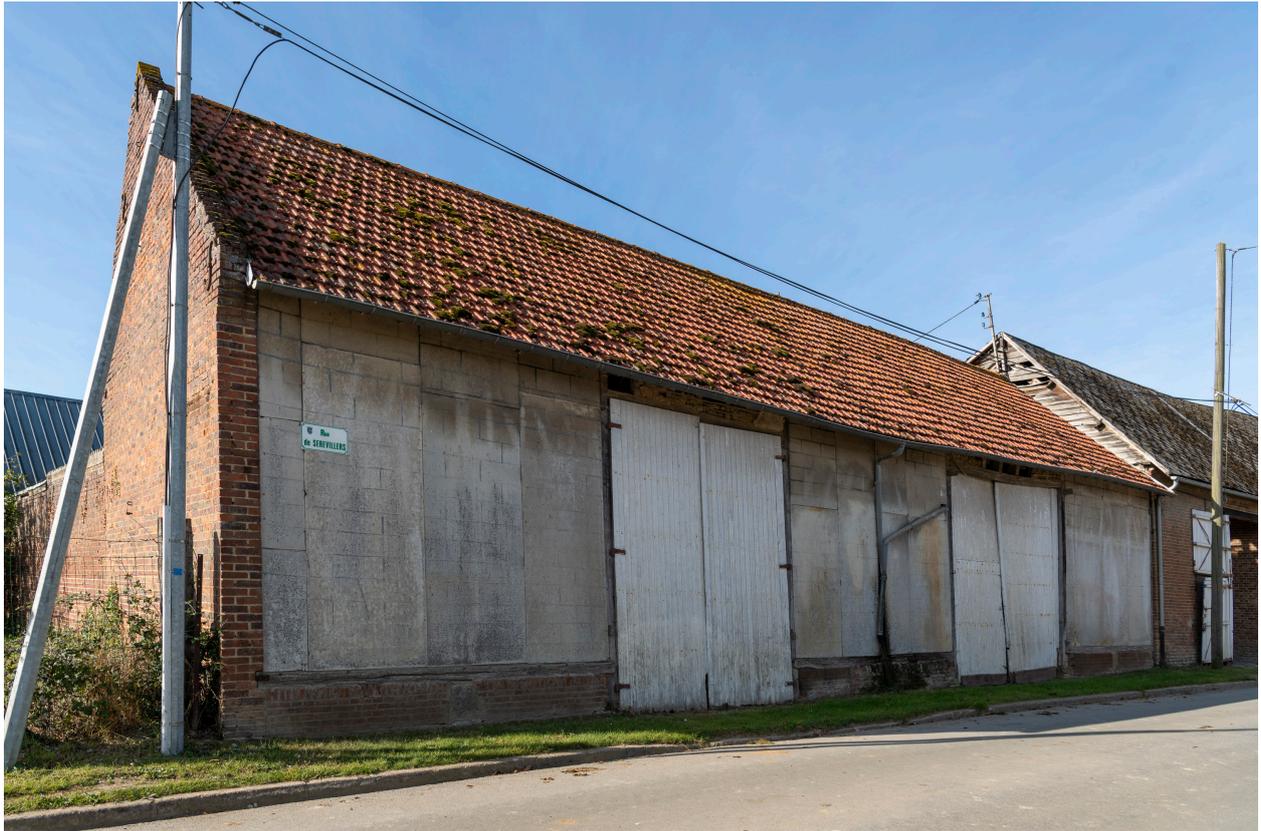
IVR32_20236001075NUCA

Grange à deux portes (entrée charretière et porte de grange), n°1 rue de Sérévillers, vue prise depuis le nord-est.

De taille plus importantes que les fermes picardes, elles s'organisent autour d'une vaste cour fermée par les bâtiments agricoles. Certaines ont leur grange sur la rue à la manière des fermes picardes (n°18 rue de Sérévillers) et possèdent une entrée charretière et une entrée de grange (n°1 rue de Sérévillers, ill.). D'autres ont leur logis sur la rue (n°12 ou 16 de la rue de Montdidier, ill.). Il faut inclure dans cette catégorie les anciennes fermes picardes regroupées en une seule grande ferme à cour comme les exemples cités ci-dessus (n°1 rue de Montdidier, n°6 rue de Plainville).

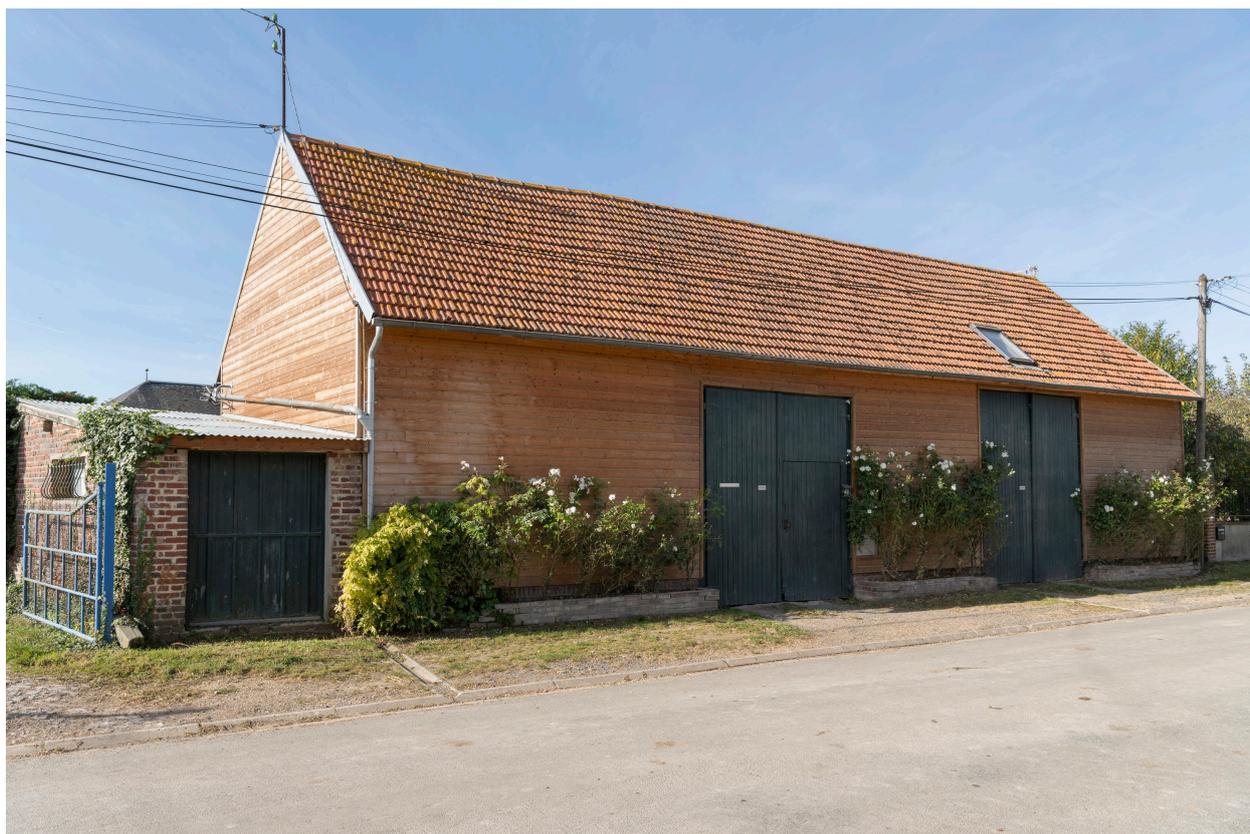
IVR32_20236001076NUCA

Grange avec essentage restauré, n°3 de la rue de Sérévillers, vue prise depuis l'est.

Quelques rares constructions en pans de bois et/ou torchis sont toutefois conservées comme la petite grange essentée de planches au n°7 de la rue de Plainville (ill.), celle au bardage restauré au n°3 de la rue de Sérévillers (ill.) ou bien celle au n°3 rue du Cardonnois (enduite, ill.). Cette mise en œuvre était la plus fréquente avant la diffusion de la brique, à partir du développement des briqueteries dans les villages et de l'industrialisation de leur fabrication au milieu du XIX^e siècle. Les édifices en pierre sont encore plus rares en raison du faible emploi de ce matériau dans la région d'une manière générale mais également à cause des destructions de guerre. Quand il a pu être repéré, ce matériau est surtout présent dans les murs pignons (pignon sud de la grange au n°1 de la rue de Montdidier) et les logis en fond de cour des fermes picardes (n°4 rue de Plainville). D'après un dossier de la série O conservé aux Archives Départementales, une carrière aurait existé à Broyes.

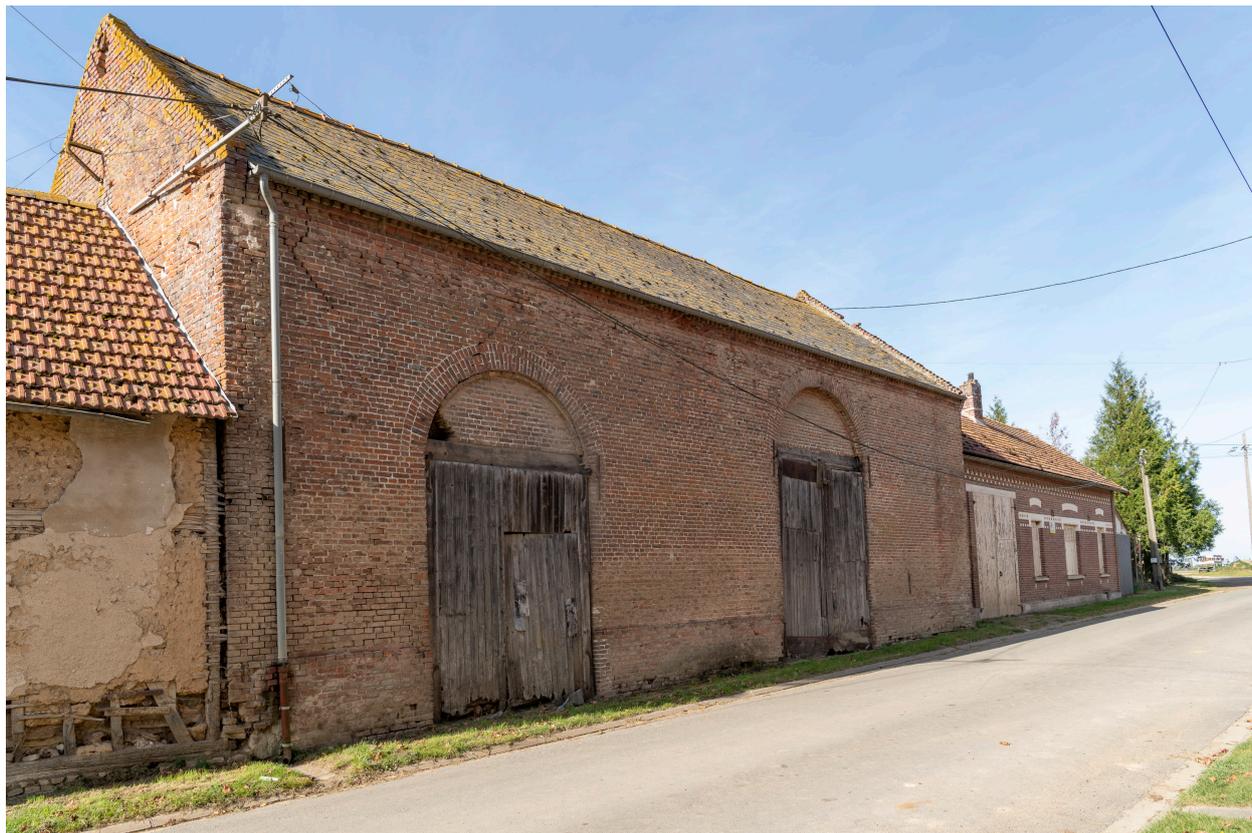
IVR32_20236001078NUCA

Grange reconstruite en brique au XIXe siècle et logis de la Première Reconstruction, n°13 de la rue de Sérévillers, vue prise depuis l'est.

En raison de la reconstruction du village après la Première Guerre mondiale, la brique est naturellement le matériau le plus visible aujourd'hui dans les constructions de Broyes. Plusieurs logis ont ainsi été reconstruits dans les années 1920 : n°13 rue de Sérévillers (ill.), n°12 et 16 de la rue de Montdidier (ill.) ou encore l'imposant logis derrière l'église, au n°4 de la rue de Montdidier (ill.). Ces constructions sont reconnaissables grâce aux jeux de pose de briques blanches et rouges afin de créer une animation ornementale sur la façade : frises, damiers ou arcs.

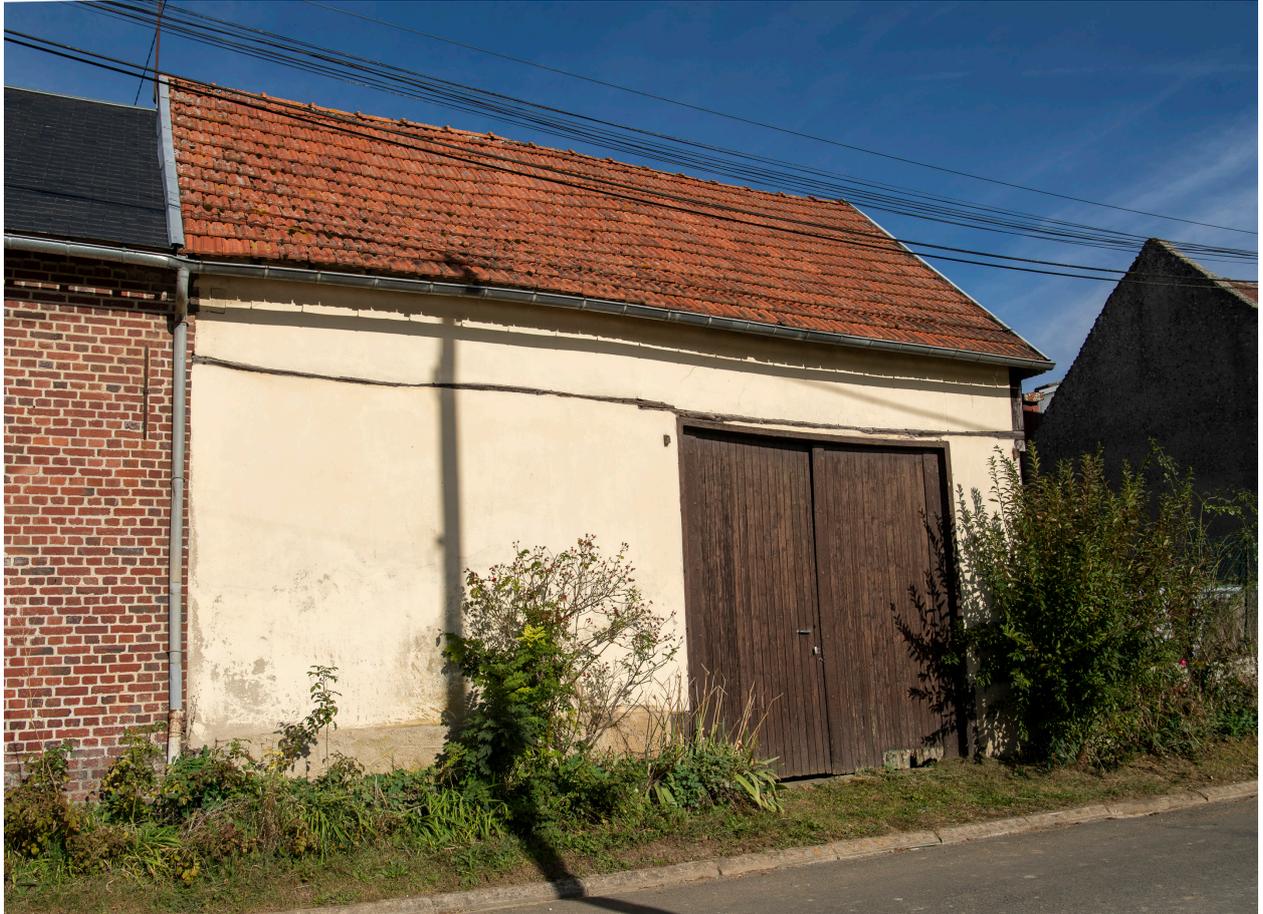
IVR32_20236001062NUCA

Grange en torchis sur la rue, n°3 rue du Cardonnois, vue prise depuis l'ouest.

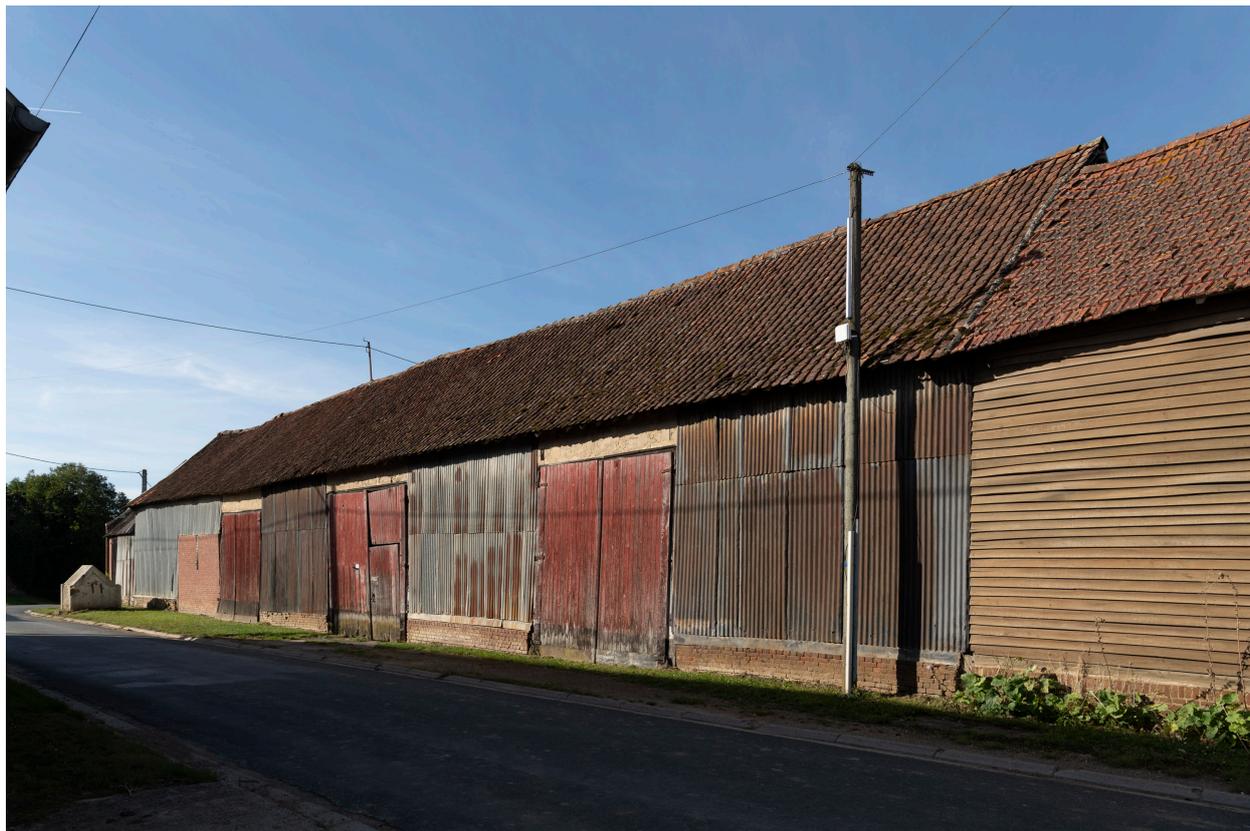
IVR32_20236001072NUCA

Alignement de granges de la rue de Plainville, vue prise depuis le nord-est.

Un alignement de granges sur rue est ainsi visible dans les rues de Plainville ou Montdidier. Si, sur le cadastre de 1828, chaque grange sur rue correspondait à une ferme, plusieurs ont pu être regroupées en une seule exploitation (n°6 rue de Plainville, n°1 rue de Montdidier). Ces remembrements ont certainement été nombreux lors de la reconstruction du village après les destructions de la Première Guerre mondiale.

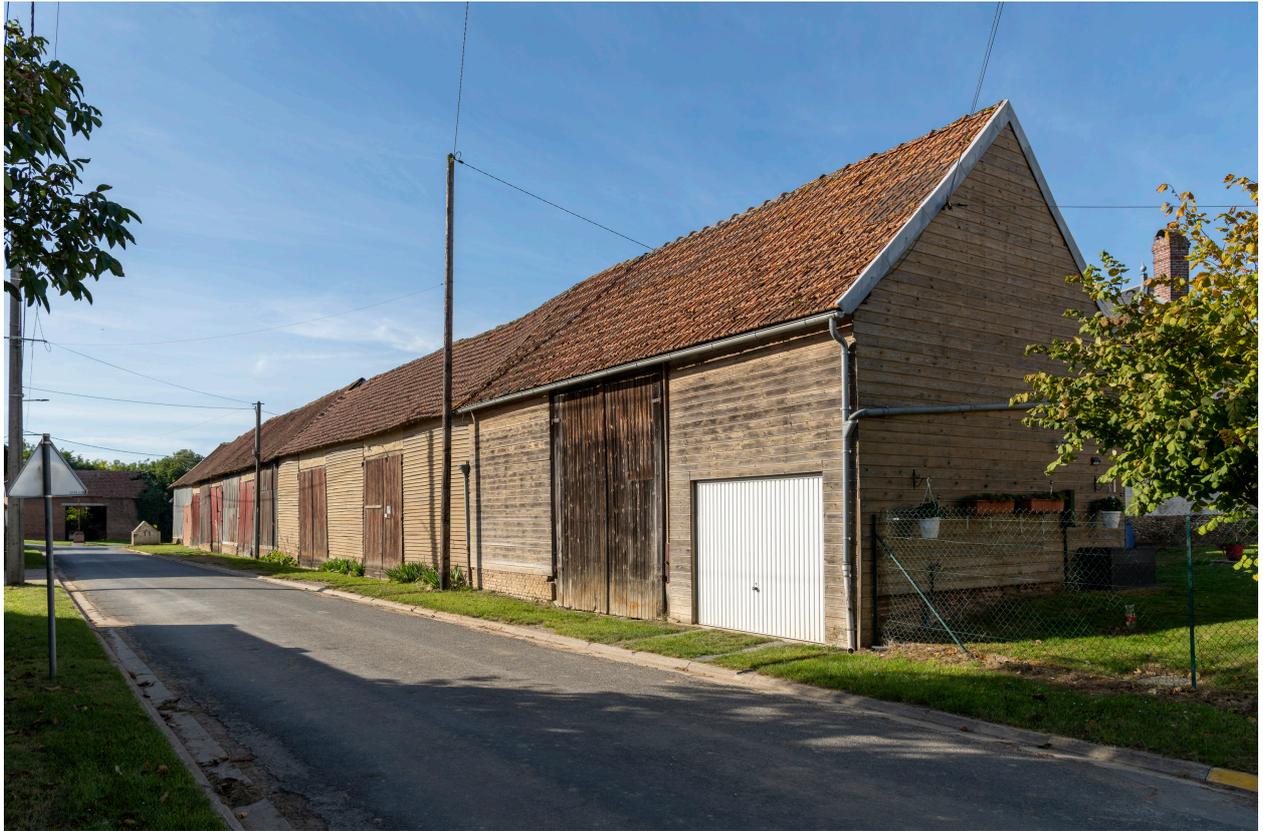
IVR32_20236001071NUCA

Alignement de granges dans la rue de Plainville, vue prise depuis le nord-est.

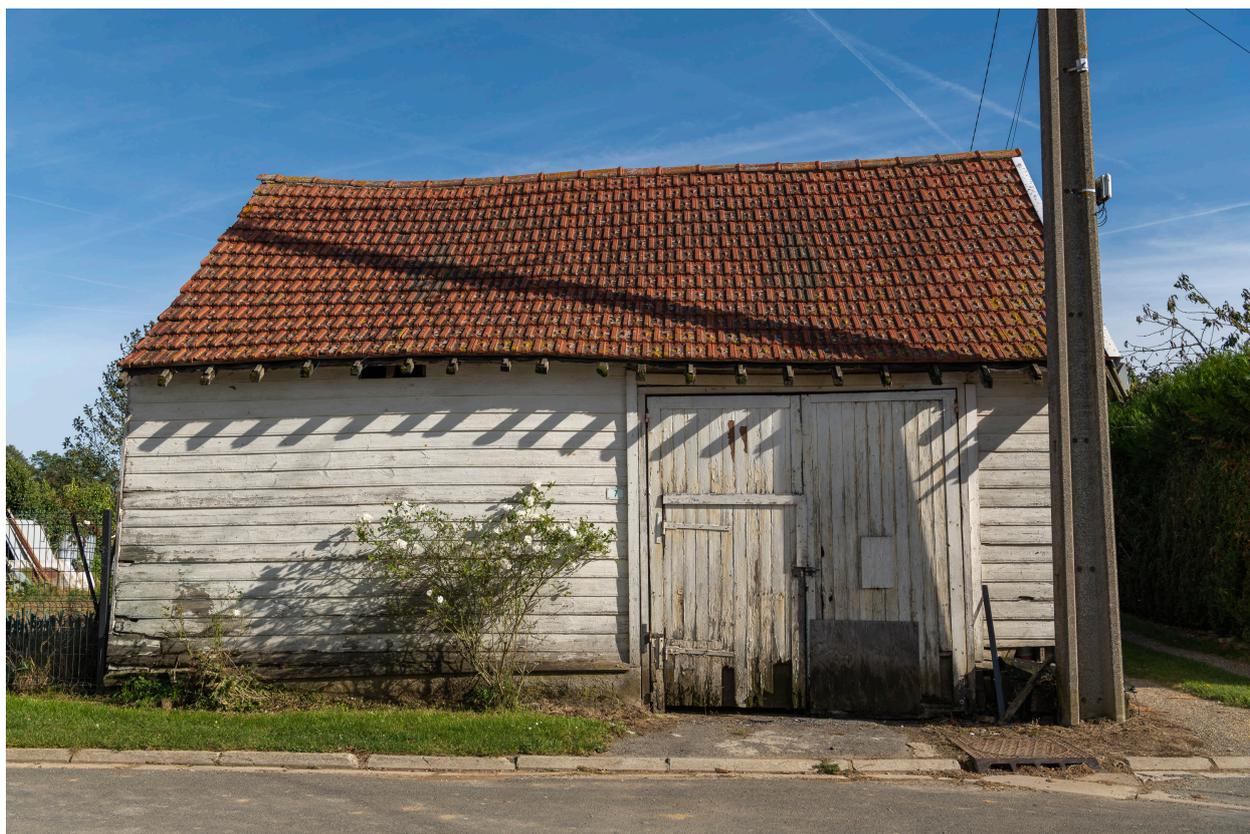
IVR32_20236001064NUCA

Grange sur rue essentée de planches, n°7 de la rue de Plainville, vue prise depuis l'ouest.

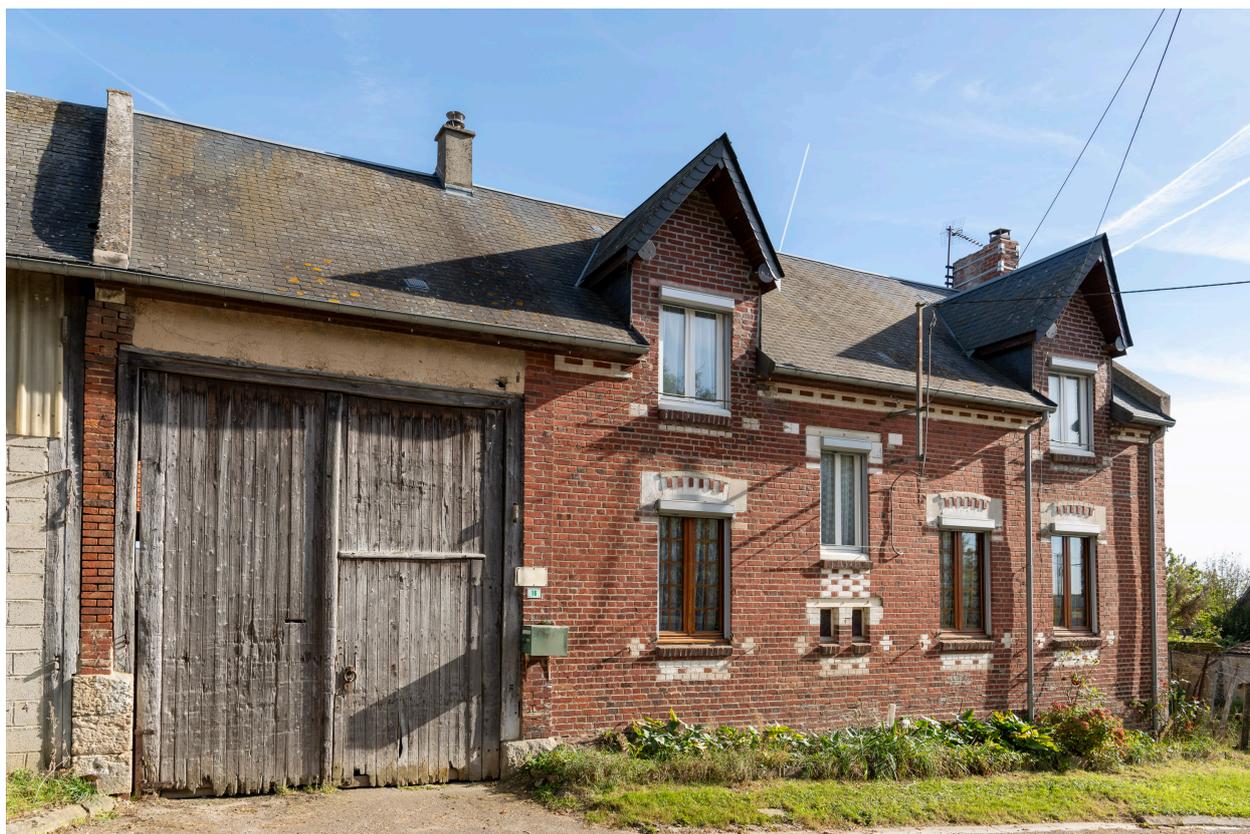
IVR32_20236001067NUCA

Logis de ferme reconstruit après la guerre, n°16 de la rue de Montdidier, vue prise depuis l'ouest.

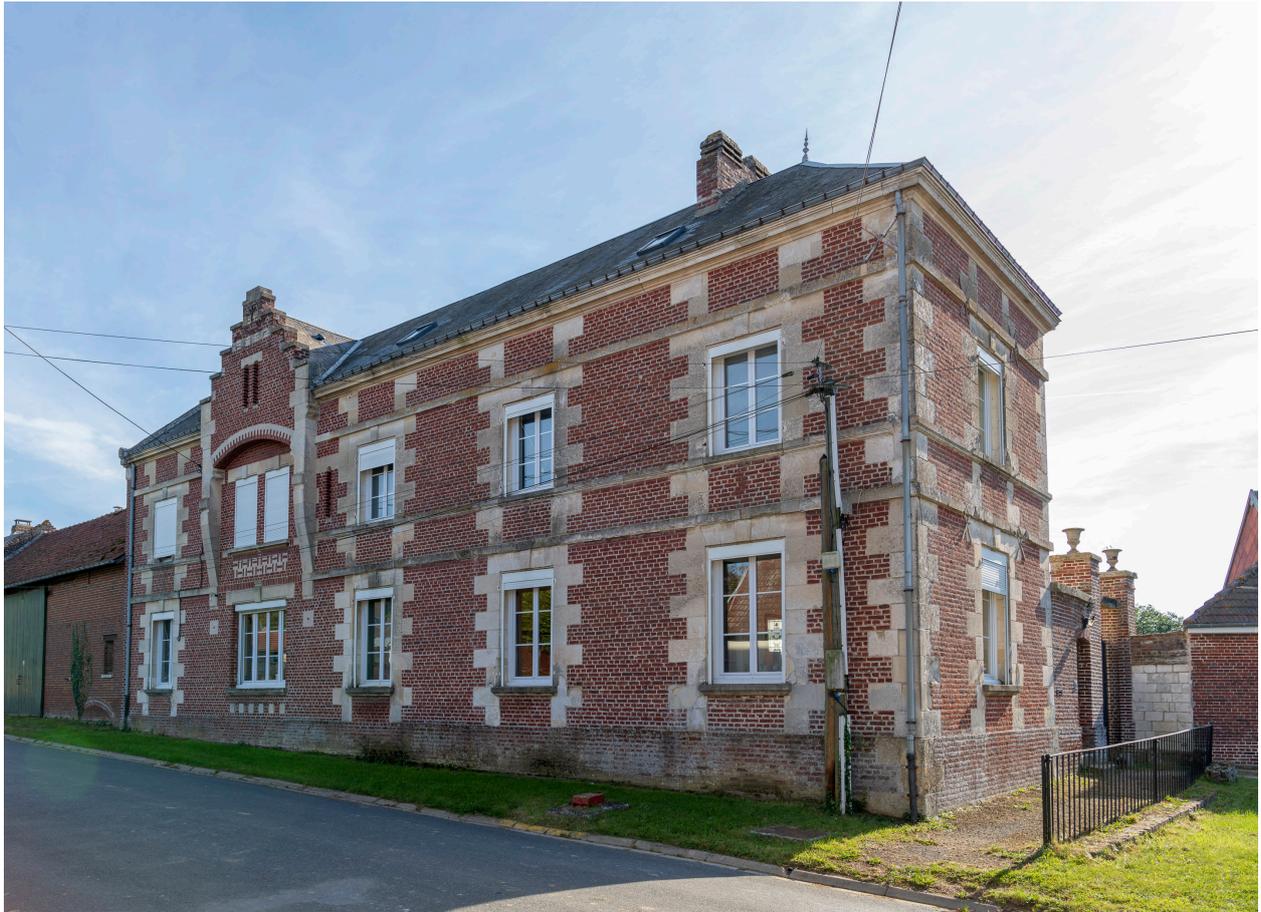
IVR32_20236001080NUCA

Demeure de notables, n°4 rue de Montdidier, vue prise depuis le nord.

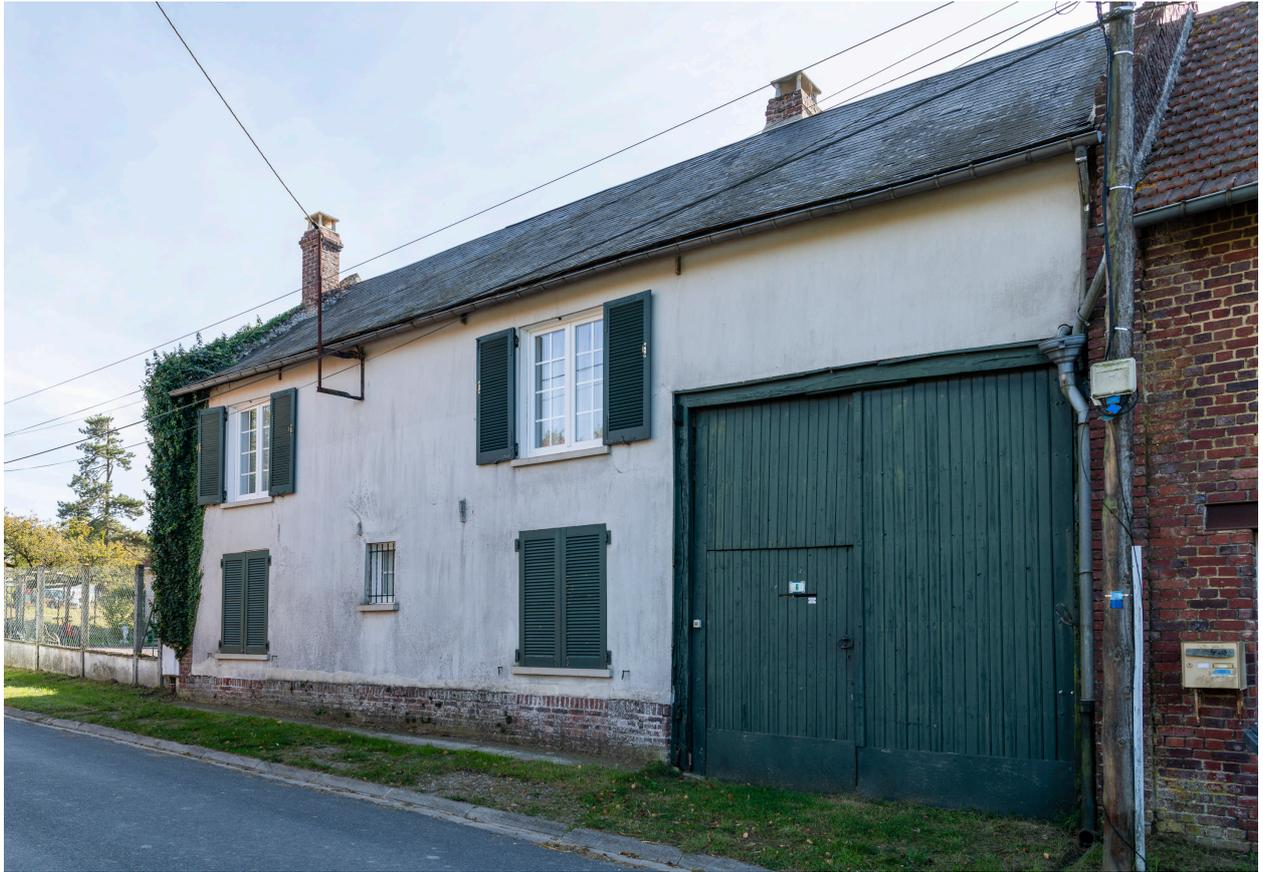
IVR32_20236001081NUCA

Logis sur rue, n°6 de la rue de Montdidier, vue prise depuis le nord.
