Hauts-de-France, Nord
Radinghem-en-Weppes
rue des Cosses

Infirmierie casematée 115

Numéro de dossier : IA59004944

Cadre de l'étude : enquête thématique régionale Les ouvrages fortifiés de la Première Guerre mondiale

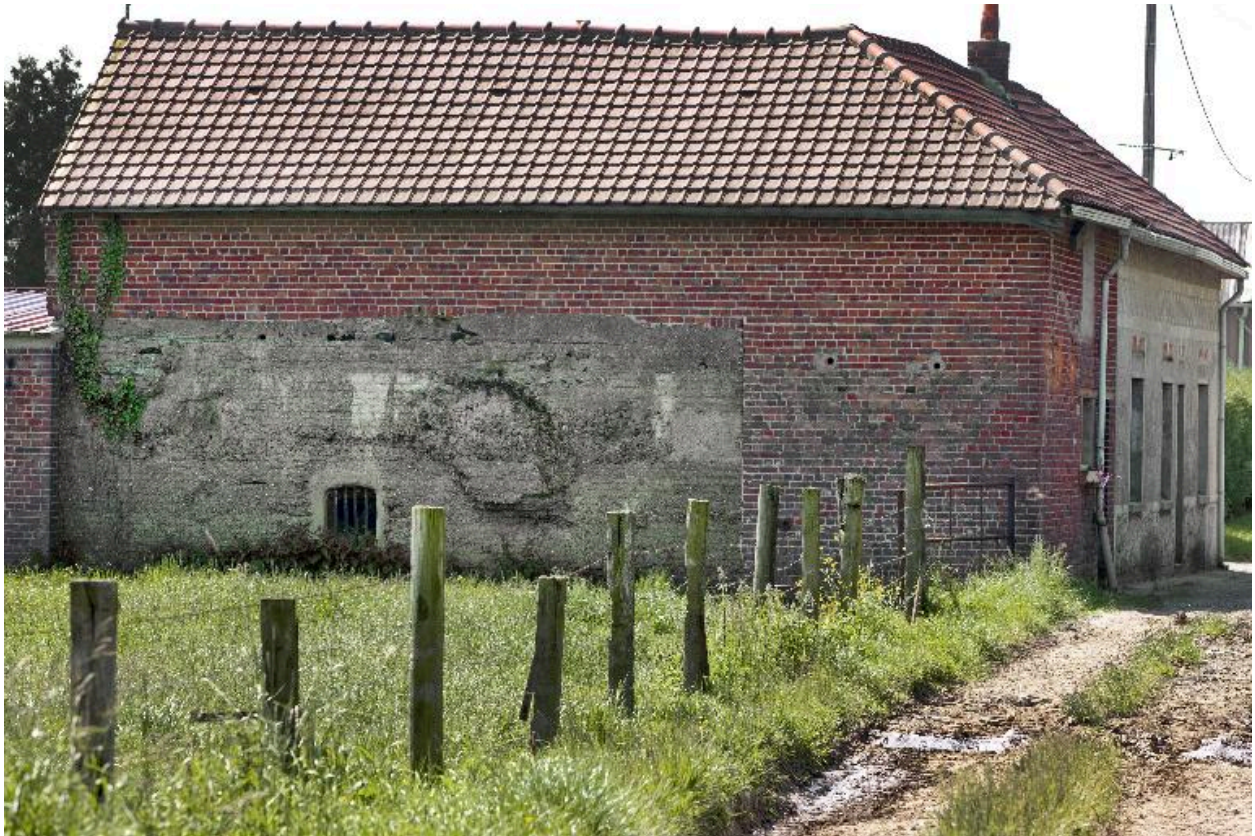
Cette casemate a été construite, parallèlement au front, dans un corps de ferme dont elle partage les murs nord et sud. Elle a été réalisée à partir de tôle ondulée cintrée recouverte de couche de béton ferrailé. selon les propriétaires, un fer en I, sous le faîtage, portait jadis, un chariot porte-palan.

Elévation nord de l'édifice intégré dans un corps de ferme
Phot. Jean-Marc Ramette
IVR31_20145905495NUCA

Elévation nord de l'édifice intégré dans un corps de ferme

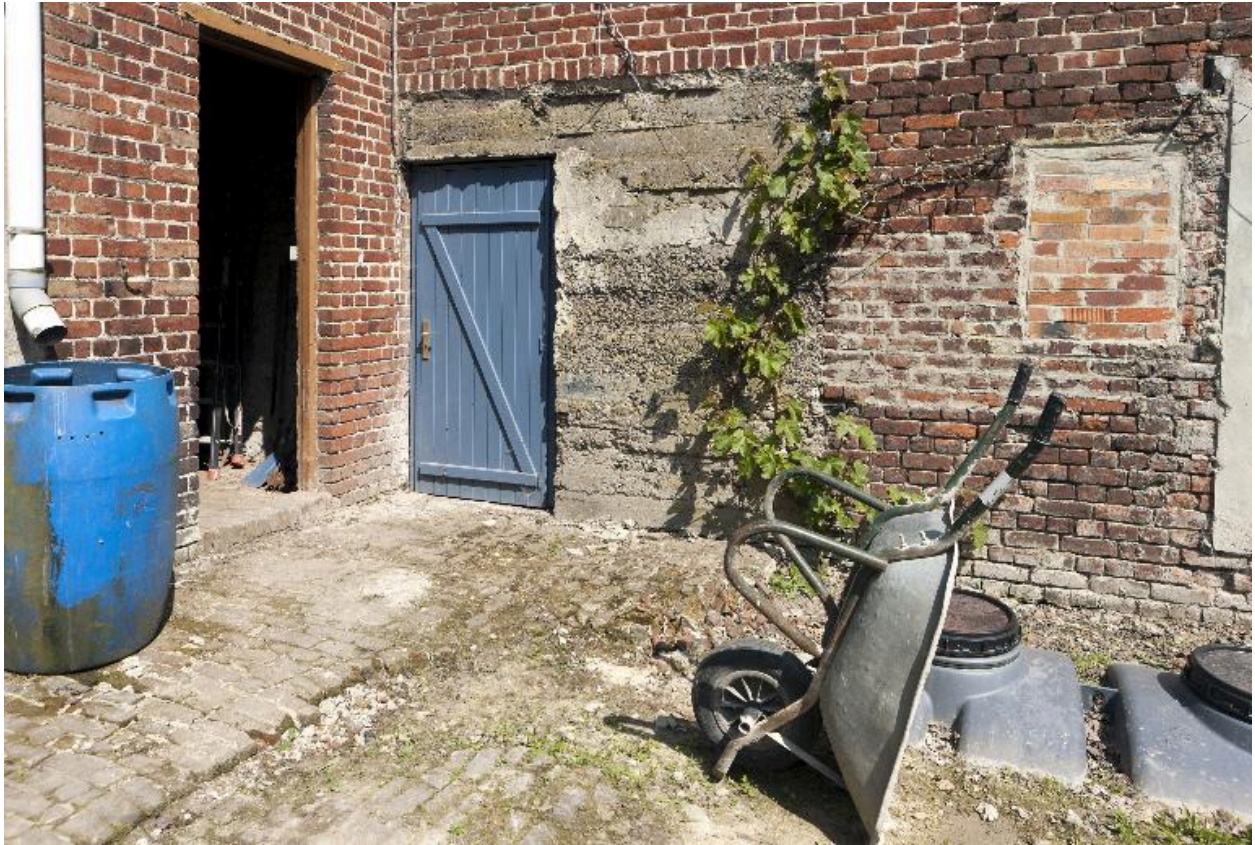
Cette petite casemate, située sur la deuxième ligne de la première position allemande a construite en septembre 1916, dans un corps de ferme. Les propriétaires actuels croient se souvenir qu'une croix rouge figurait jadis à droite de l'entrée, ce qui attesterait un centre de soin.

Entrée de la casemate sur la cour de la ferme, vers le nord.
Phot. Jean-Marc Ramette
IVR31_20145905491NUCA

Entrée de la casemate sur la cour de la ferme, vers le nord.

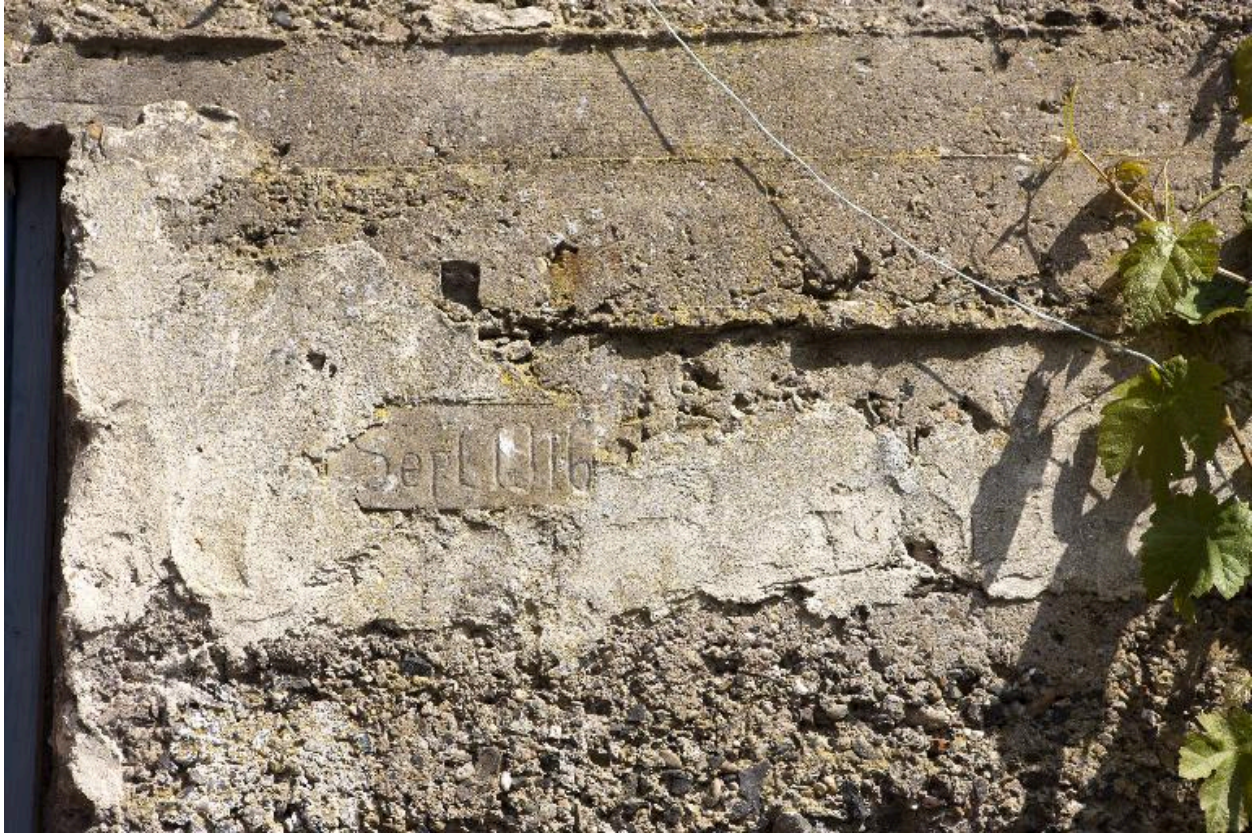
Dates : 1916 (porte la date)

Date portée à droite de l'entrée de la casemate
Phot. Jean-Marc Ramette
IVR31_20145905492NUCA

Date portée à droite de l'entrée de la casemate
